| Stavba: | <b>III/00715, III/00718, III/00719 Buštěhrad, průtah - PD</b> | Datum: | 5/2022 |
| Příloha: | <b>DIAGNOSTIKA VOZOVEK</b> | Číslo přílohy: | <b>F.2</b> |

## ZPRÁVA Z DIAGNOSTICKÉHO PRŮZKUMU VOZOVKY

**„III/00715, III/00718, III/00719, Buštěhrad“**

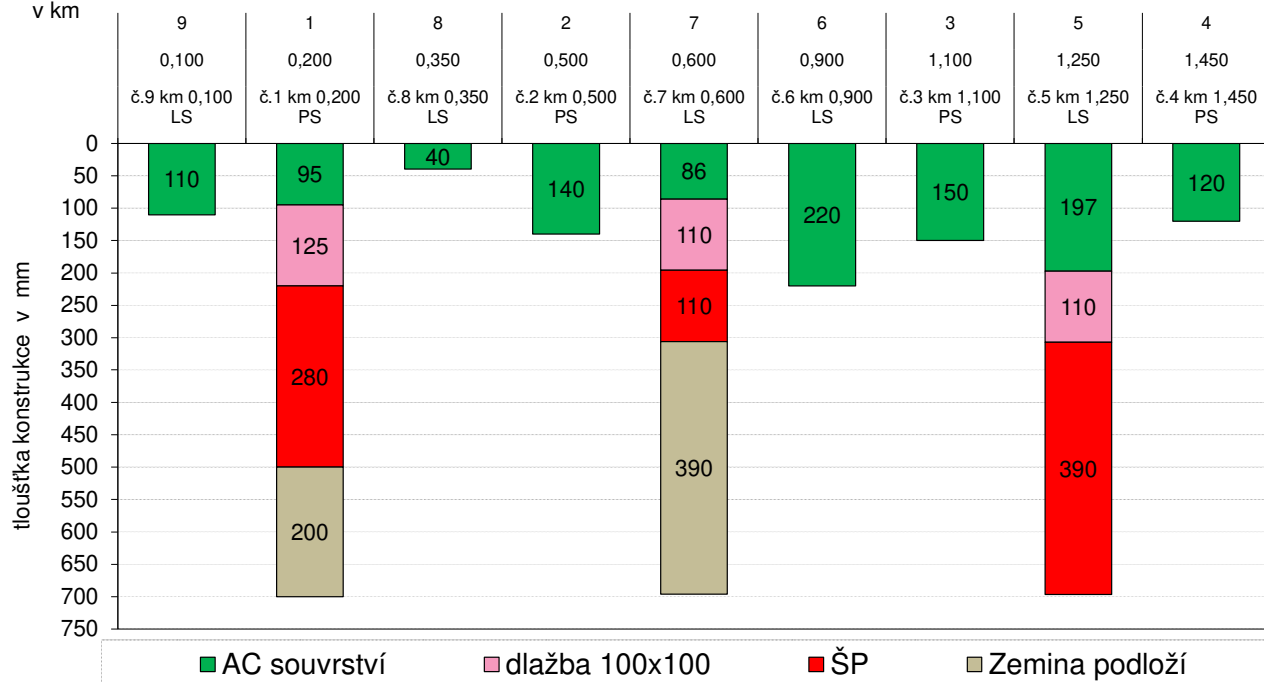
Grafické znázornění konstrukce vozovky - III/00715 Buštěhrad

- AC vrstvy vykazují masivní degradaci s lokálním poškozením, místy s částečným či úplným rozpadem, celoplošně s vyšší kumulací poruch na okrajích vozovky, a to i včetně velkoplošných výsprav a dále pak v překozech inženýrských sítí
- Poškození vrstev je zejména v souvislosti s degradací pojiva či poškozením trhlinami, které jsou různého původu (mrazové trhliny, mozaikové trhliny, olámané okraje, konstrukční poruchy vlivem neúnosného, zvodnělého podloží nebo nekvalitně provedených oprav rýh po IS se subtilní konstrukcí).
- na sil. III/00718 AC vrstvy byly v konstrukci identifikovány pouze na sondě 1, na části je pak kryt tvořen vrstvou PM, a nebo se v trase III/00718 nevyskytují a jedná o původní nepřekrytou dlážděnou vozovku.

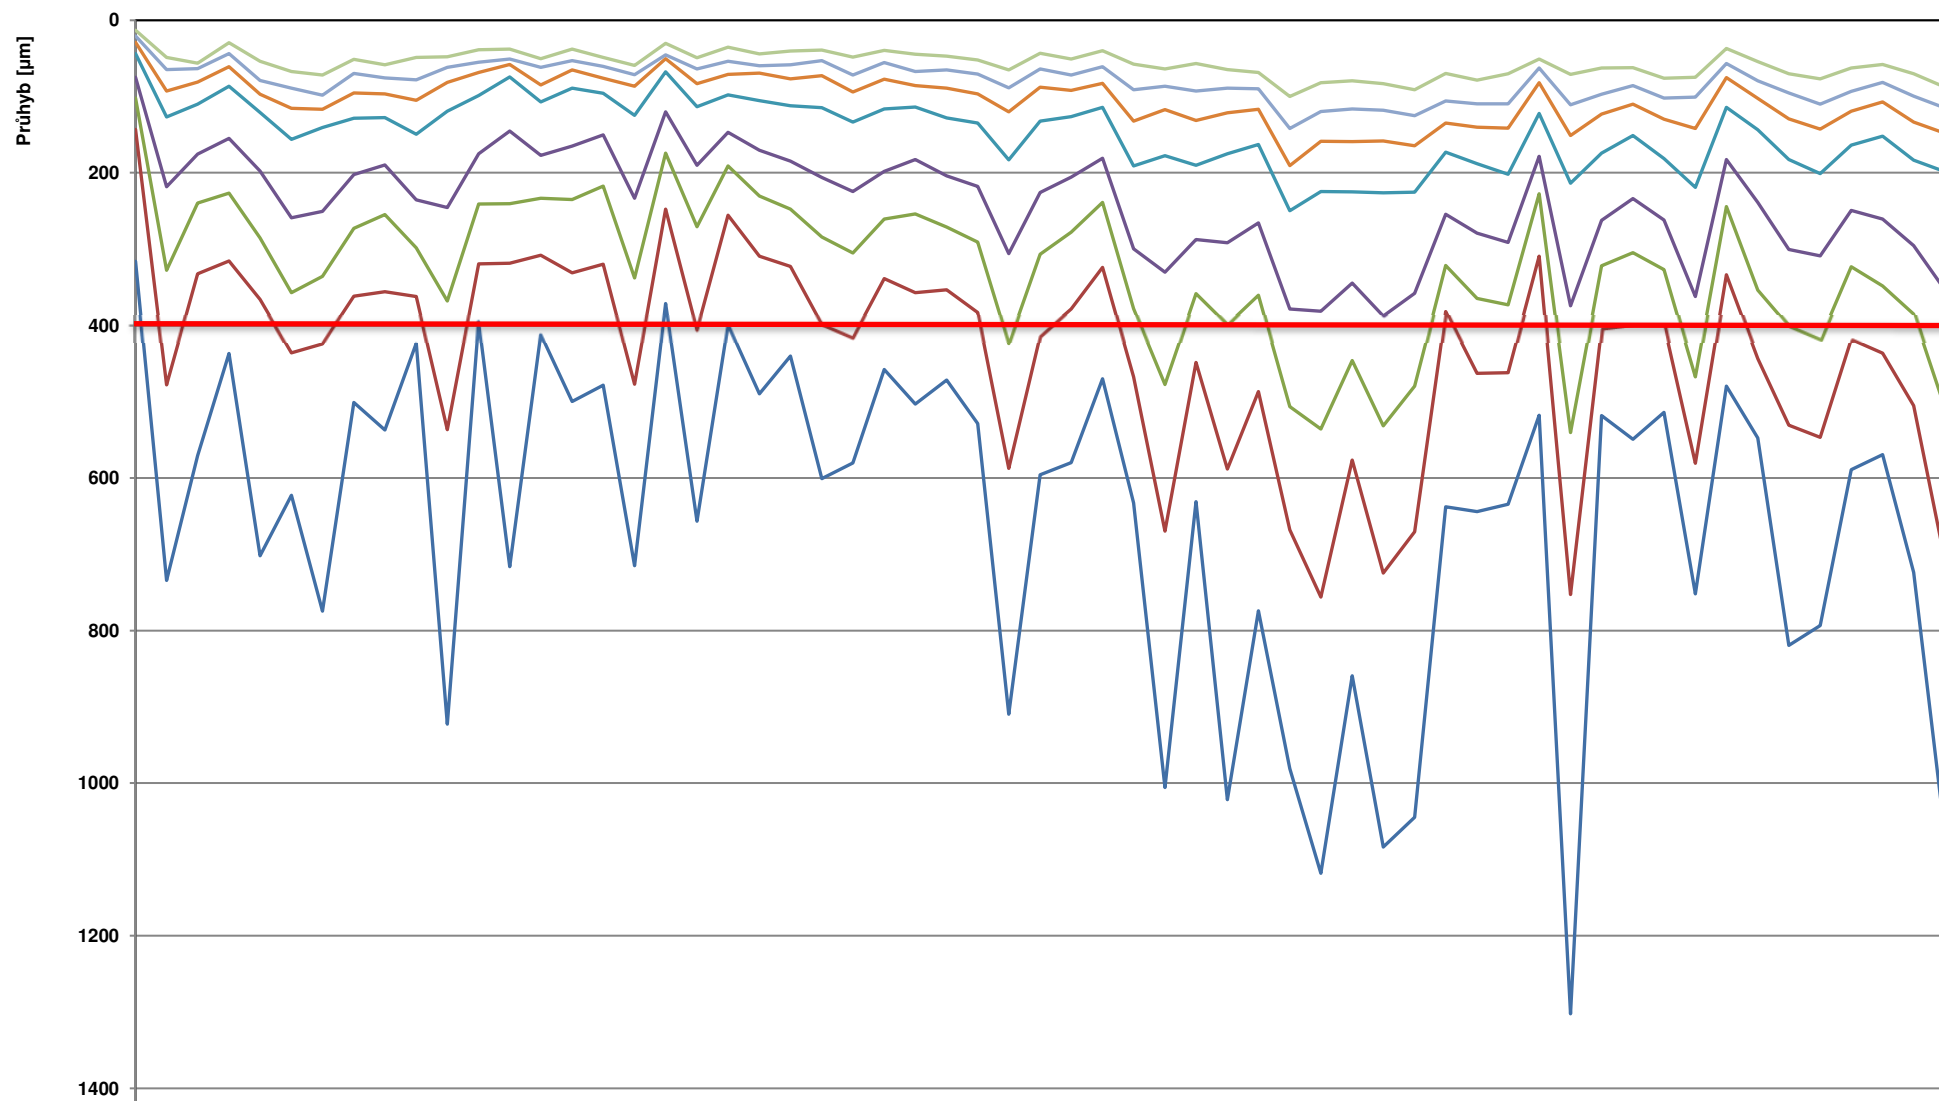
# Naměřené průhyby sil. III/00719 Buštěhrad

1. Zcela nedostatečnou mechanickou účinnost vozovek s extrémními průhyby pod návrhovým zatížením v převážné většině dotčených tras. Zaznamenané průhyby na sil. III/00715, 185 - 1035  $\mu\text{m}$  s průměrem 475  $\mu\text{m}$ ; na sil. III/00718 průhyby 340 - 1884  $\mu\text{m}$  s průměrem 1044  $\mu\text{m}$ ; na sil. III/00719 průhyby 316 - 1345  $\mu\text{m}$  s průměrem 654  $\mu\text{m}$ .

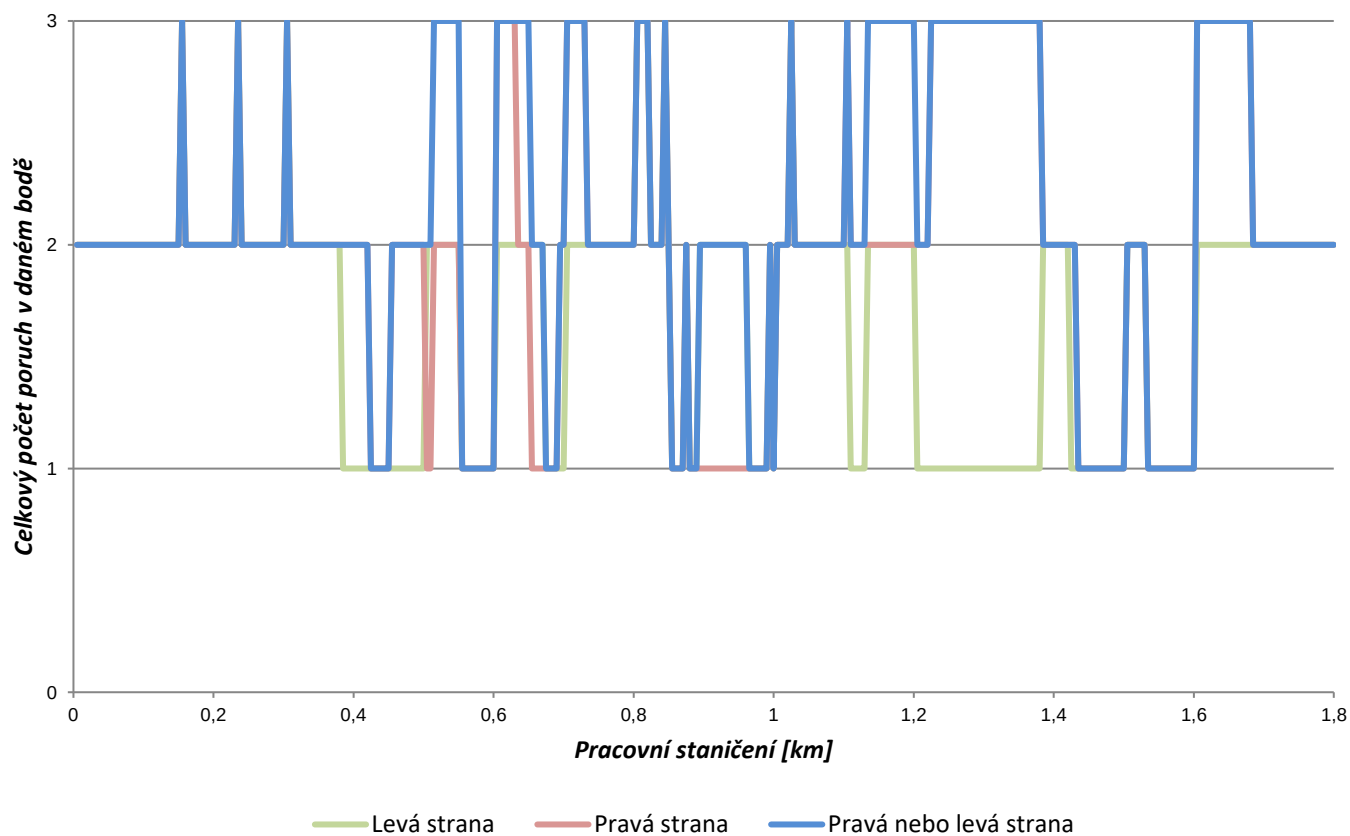
### Součtový graf poruch

| Povrch vozovky: | Na vozovce se nachází příčné trhliny a vysoké množství síťových trhlin. |
| Výčet zastižených poruch: | Síťové trhliny<br>Trhlina příčná<br>Olamování okrajů vozovky<br>Plošná deformace vozovky |

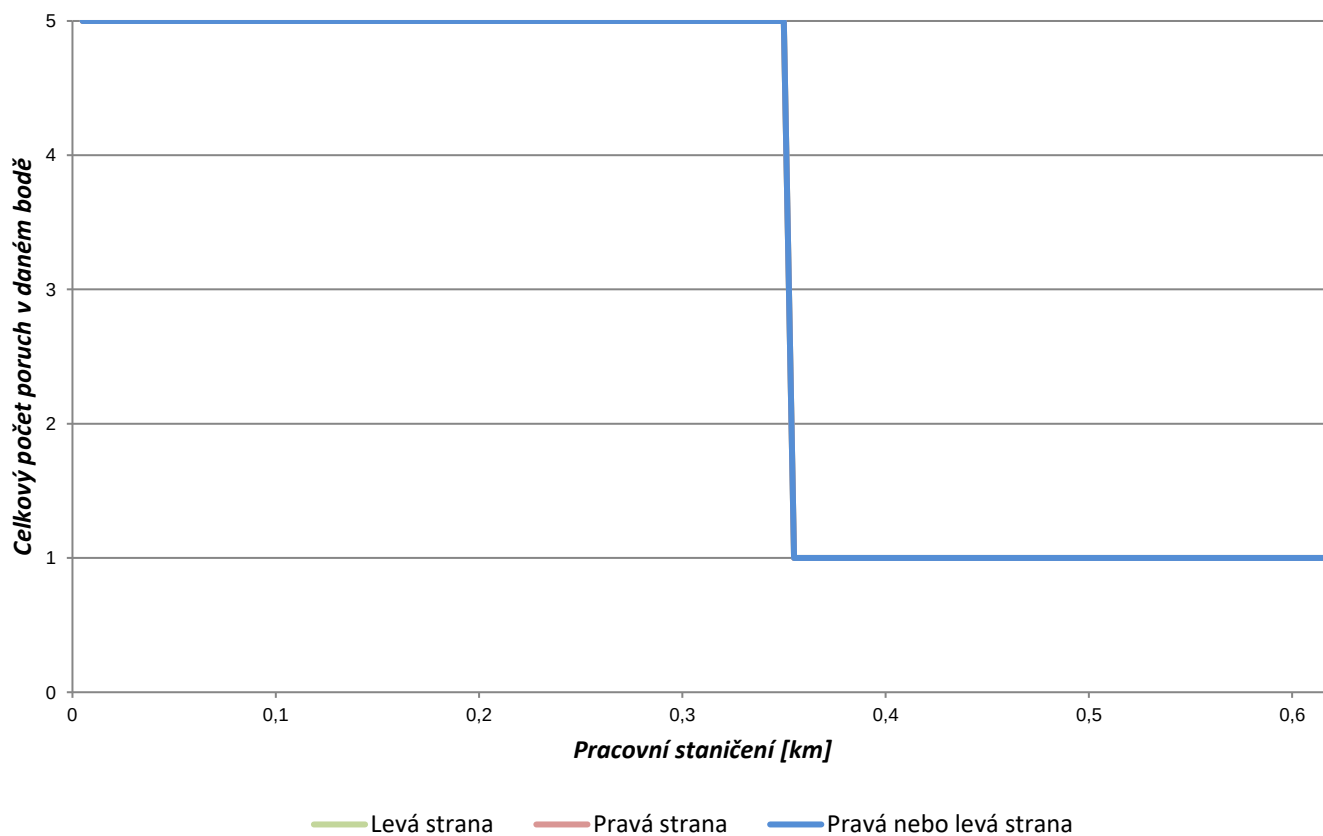
### Součtový graf poruch

| Povrch vozovky: | Ve staničení 0,000 - 0,350 tvoří povrch komunikace AC, od staničení 0,350 do konce úseku tvoří povrch komunikace kamenná dlažba.<br>AC povrch je zasažen kavernami a ztrátou asfaltového tmelu místy přecházející do hloubkové koroze. Na AC povrchu se nachází vysoké množství síťových trhlin. |
| Výčet zastižených poruch: | Kaverny<br>Ztráta asfaltového tmelu<br>Hloubková koroze<br>Síťové trhliny<br>Plošná deformace vozovky |

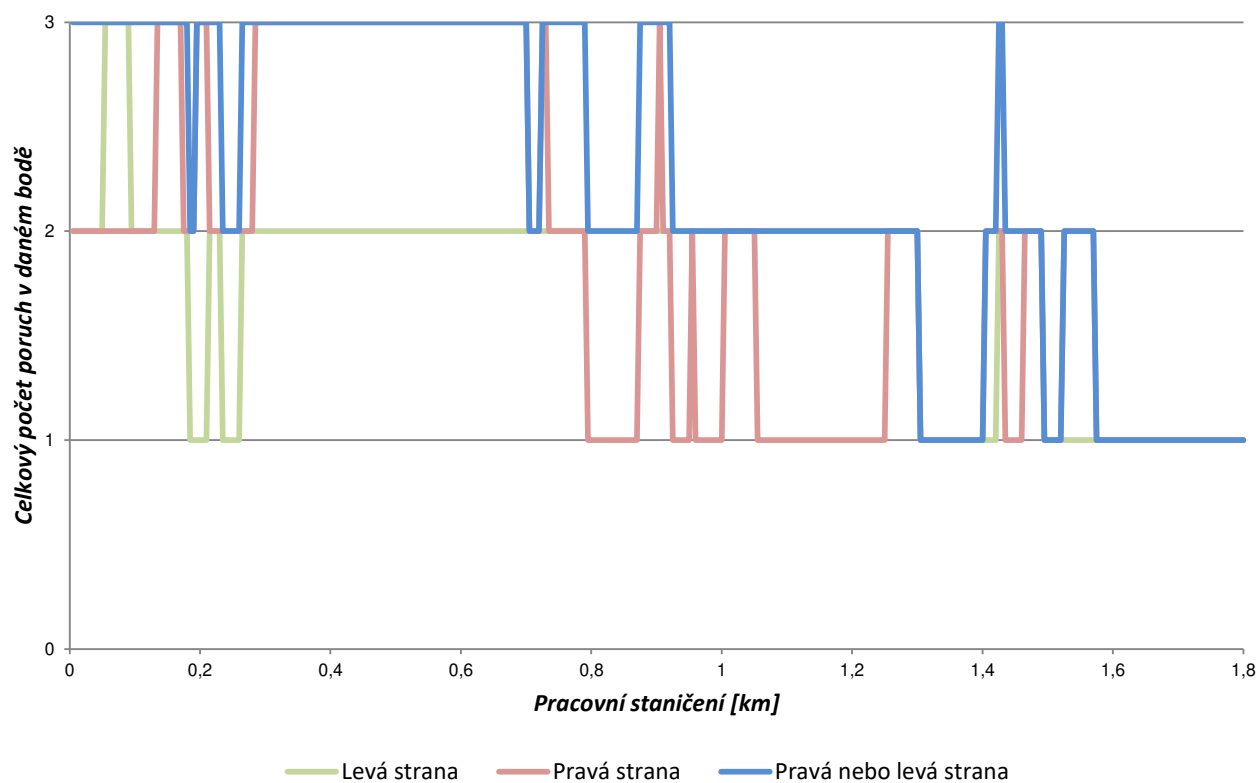
### Součtový graf poruch

| <b>Povrch vozovky:</b> | Na vozovce se nachází podélné, příčné a vysoké množství síťových trhlin. |
| <b>Výčet zastížených poruch:</b> | Trhlina podélná<br>Trhlina příčná<br>Olamování okrajů vozovky<br>Vyjeté koleje<br>Plošná deformace vozovky |
