Most 327-011

Most přes Cidlinu před Loukonosy

BĚŽNÁ PROHLÍDKA

Datum provedení prohlídky: 20.12.2023

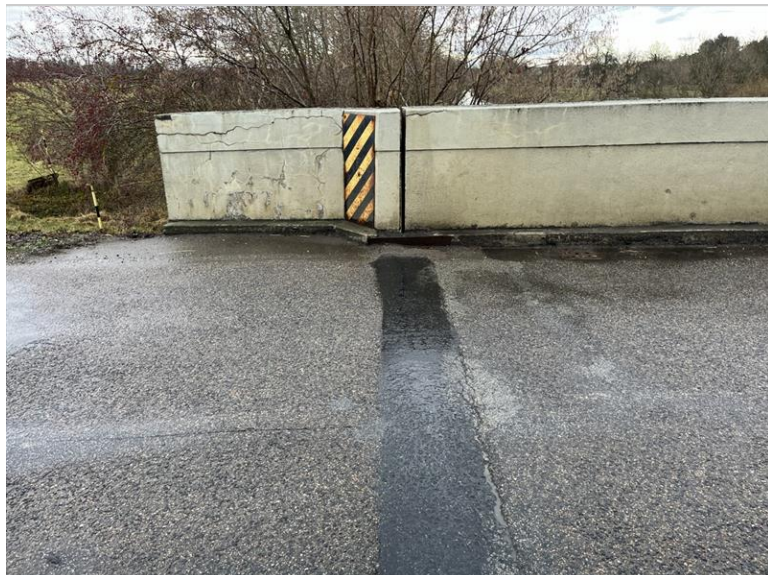
[2.3] 2.3 Mostní závěry Na obou OP EMZ. Trhliny mezi záhlvkou MZ a vozovkou, MZ deformované a netěsné. Mírná deformace a koroze plechů u obrub.

MZ na OP1.

[5]	2.3	Mostní závěry	Zatěsnit trhliny v zálivce a podél zálivky MZ
[6]	3.1	Vozovka	Odstranit nánosy na krajnicích.
[7]	3.1	Vozovka	Zalít trhliny a spáry ve vozovce.

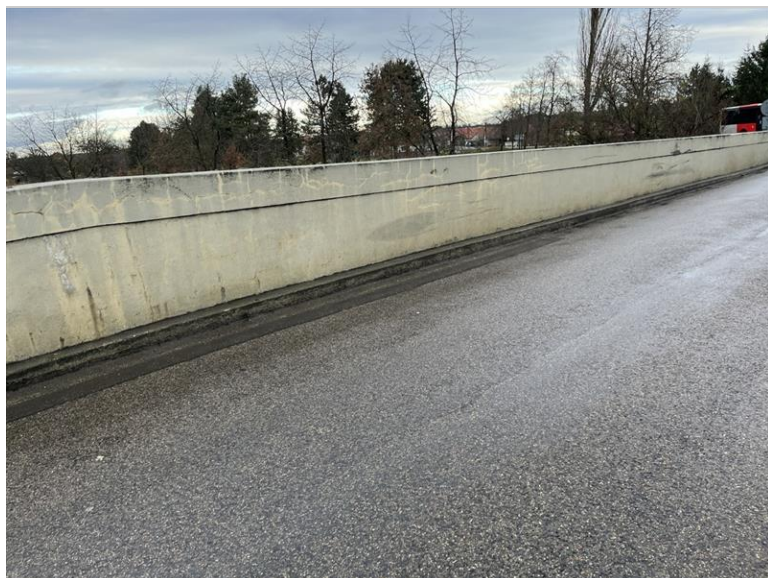
[3.1] 3.1 Vozovka Pravděpodobně přebalená, mírně nerovná. Trhliny u MZ. Trhliny ve větší míře před a za mostem. Vozovka mírně prosedlá před mostem vpravo. V menší míře nánosy na krajnicích.

Vozovka na mostě.

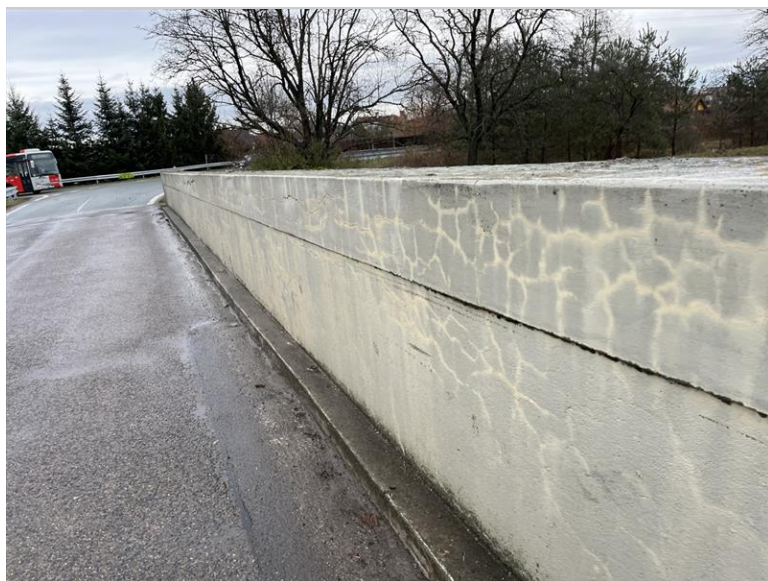
[2.1] 2 Nosná konstrukce mostu (horní stavba) Především na pravém trámu v 1. poli a na levém trámu v 2. poli trhliny ve spodní části nosníku, odlupování krycí vrstvy výztuže, pravděpodobně důsledek koroze podélné výztuže. Lokálně na větších plochách hlavních nosníků sít trhlín v sanačním nátěru, některé s výluhy. V horní části na vnější straně nosníků znečištění povrchu, především na pravém nosníku. Na horním vnitřním povrchu levého i pravého nosníku stopy po nárazu, znečištění gumou, vropy.

Nbsník vpravo.

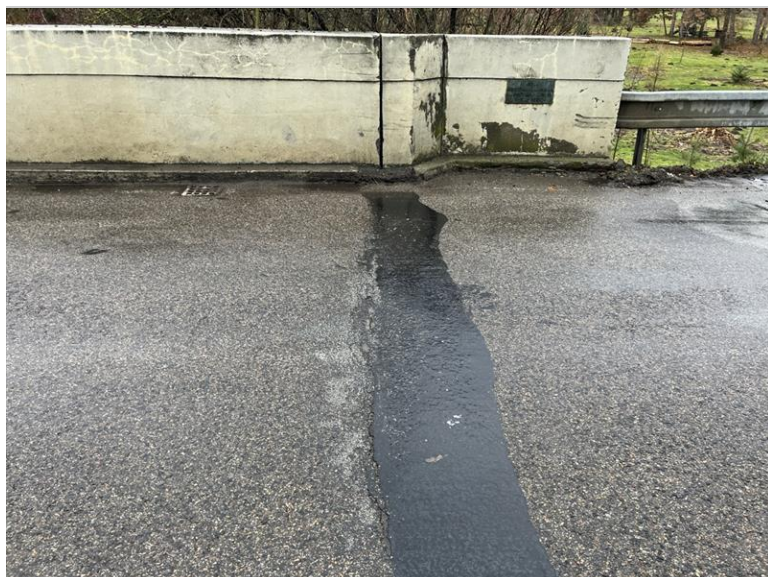
MZ na OP3.

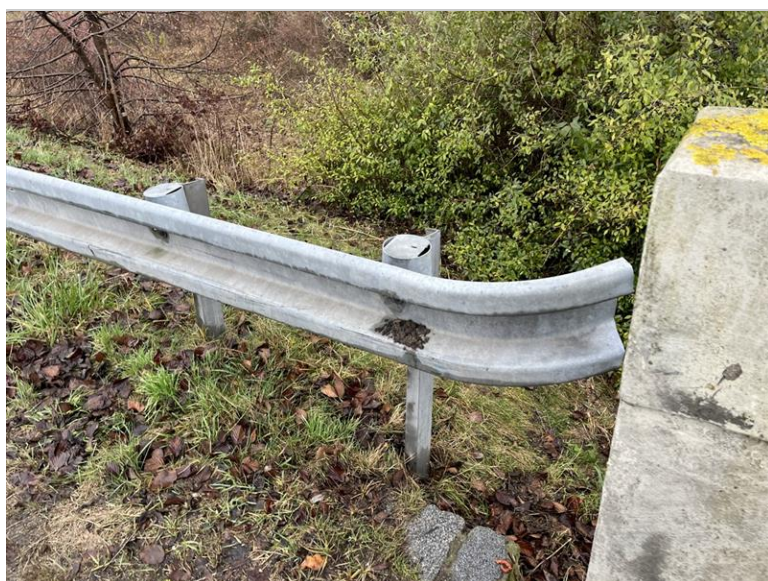
[4.3] 4.1 Svodidla/Zábradelní svodidla Za mostem vlevo a vpravo navazuje ocelové svodidlo. Nadostatečné kotvení svodidla u OP3. Napojení neodpovídá normě, ukončeno na tupu.

Svodidlo na mostě.

[1]	4.8	Odvodnění	Výroba a osazení mříží na odvodňovače u OP1
[2]	4.1	Svodidla/Zábradelní svodidla	Opravit kotvení svodidla u OP3.
[3]	4.3	Dopravní značení, označení objektu	Doplnit SDZ Vaj dle ML.
[4]	4.7	Cizí zařízení	Vyzvat správce inženýrské sítě k nápravě stavu, upevnit uvolněnou chráničku, obnovit nátěr.

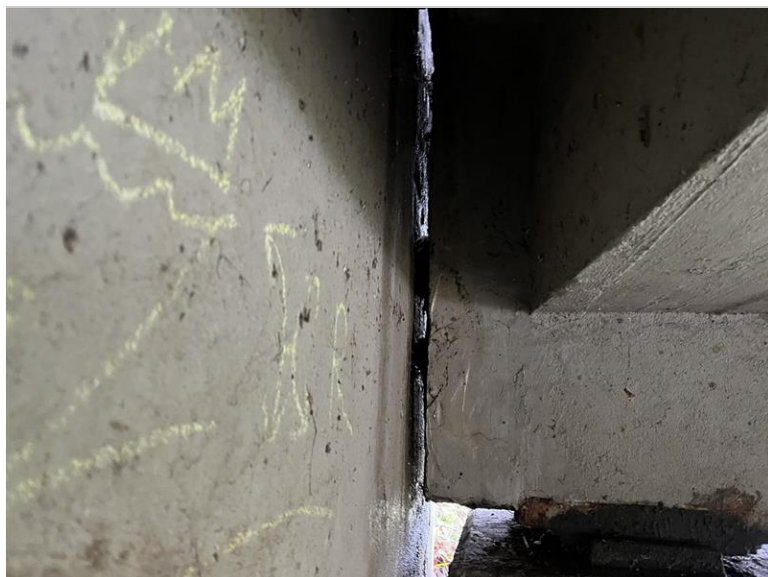
OP3.

Na obou OP výrazná svislá trhлина na dříku cca v ose OP. Především na úložném prahu pod levým ložiskem na OP1 na svislých plochách všesměrné trhliny s výluhy. Nečistoty na úl. prazích. Dochází k zatékání vody z netěsných MZ a možná i z odvodňovačů na úložné prahy. Nedostatečný prostor pro dilataci. OP3 posprejována, povrch OP lokálně znečištěn blátem. Na PIL lokálně trhliny v omítce, některé s výluhy lokálně odpadá omítka a degradace betonu u hladiny vodoteče, výraznější poškození na návodní hraně na pravém dříku. Horní vnější povrch PIL vlevo znečištěn. Biologické napadení.
