# **Most 327-009**

Most přes inundaci Cidliny za obcí Hradištko II

## **BĚŽNÁ PROHLÍDKA**

Datum provedení prohlídky: 20.12.2023

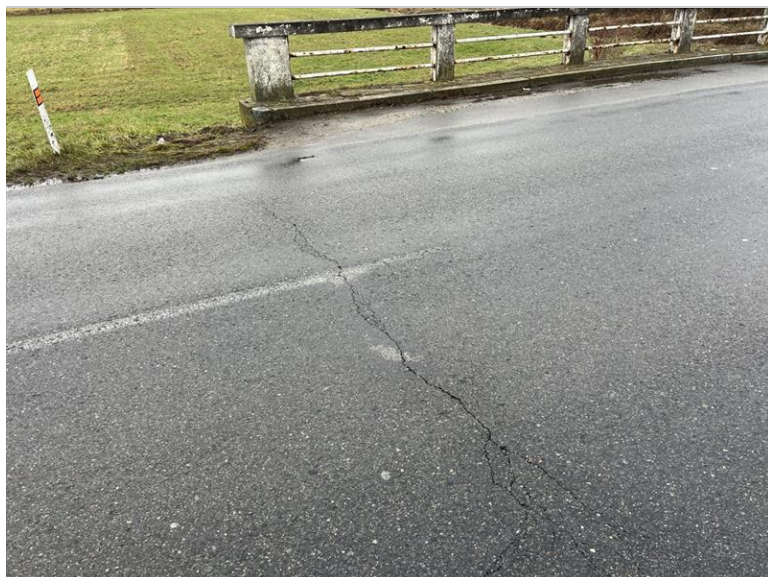
Vozovka na mostě.

- [3.1] 3.1 Vozovka Vozovka přebalená. Příčná trhlina před a za mostem sanována, znovu rozevřena. Podélné trhliny v ose a příčné v polovině rozpětí. V malé míře nánosy na krajnicích, vegetace ve spáře mezi vozovkou a obrubníkem.

[2] 3.1 Vozovka Odstranit nánosy a vegetaci na krajnicích. Očistit římsy.

| [3] | 3.1 | Vozovka | Zatěsnit spáry a trhliny na vozovce a římsách. |

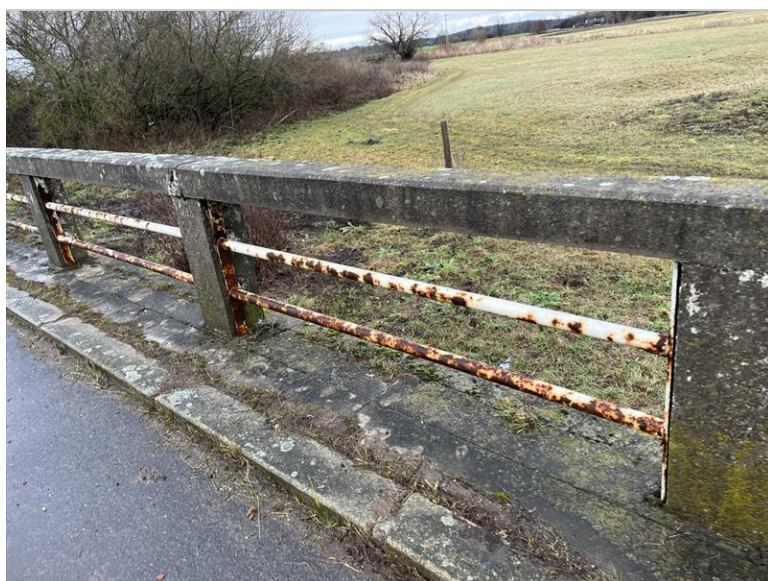
Zábradlí na mostě.

[4.2] 4.2 Zábradlí Výška zábradlí pouze 900 mm.  
Na bet. sloupcích trhliny v omítce. Svislé trhliny ve sloupcích.  
Povrchová degradace betonu, lokálně odpad, v některých místech sanováno.  
Nátěr bet. slouků a madla plošně degradován. Odlupování nátěru oc. výplně, koroze.

| [4] | 4.2 | Zábradlí | Obnovit PKO na zábradlí. |

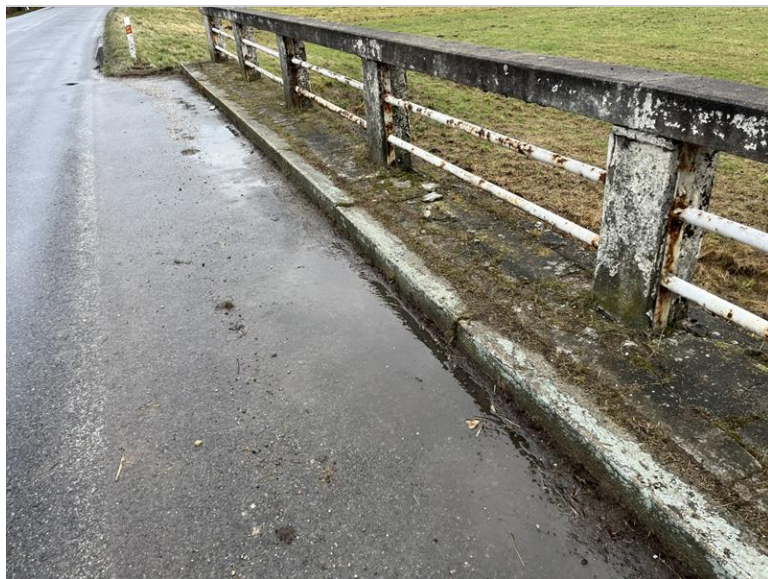
Římsa na mostě.

[3.2] 3.3.1 římsa Snížený nášlap, výška nášlapu cca 12 cm, neplní záchytnou funkci. Odhalena čela říms.  
V omítce říms trhliny, omítka lokálně odpadá, obnažený beton degraduje. Rozpad čel říms.  
Vegetace ve spárách a trhlínách na horním povrchu lokálně uchycená vegetace.

| [7] | 3.3.1 | římsa | Připravit a zahájit rekonstrukci mostu. V rámci rekonstrukce provést minimálně výměnu izolace NK, mostního svršku a vybavení a sanaci NK a SS. |

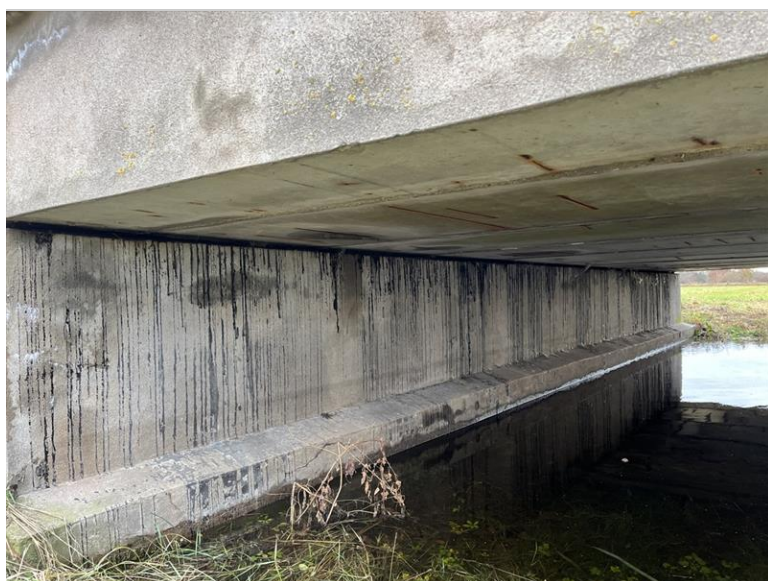
OP1.

- [1.1] 1 Spodní stavba Základy nepřístupné. Zjevné závady nezjištěny.
- [1.2] 1.2 Mostní podpěry křídla a čelní zdi Zatékání na úl. práhy. Thrliny v omítce, kolem trhlin výluhy, lokálně odpadá omítka, obanžený beton výrazně degradován. Rozpad betonu v místě uložení ui OP1 P a OP2 L. Na líci OP1 ve spodní části v omítce téměř vodorovná trhlina. Líce a boky obou OP znečištěné stékajícím asfaltem.

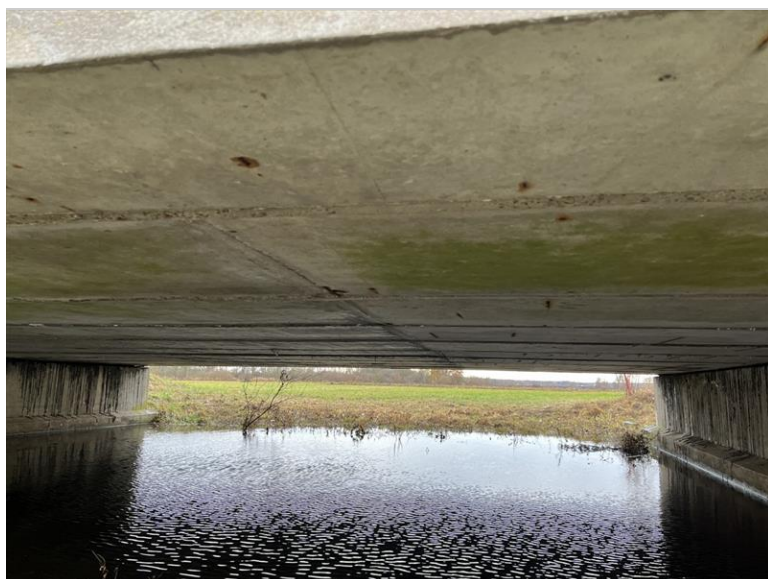
Podhled NK.

- [2.1] 2 Nosná konstrukce mostu (horní stavba) Masivní průsaky pod římsami, výluhy. Stopy průsaků spárami mezi některými nosníky, výluhy, krápníky. Stopy výtoků z odvodňovacích otvorů dutin některých nosníků, krápníky - uprostřed. Na podhledu lokálně koroze obnažené příčné výztuže. Na boku NK ojediněle odstřelování omítky, krycí vrstvy, koroze výztuže. Lokálně zavlhlé.
