Most 327-008

Most přes inundaci Cidliny za obcí Hradištko II

BĚŽNÁ PROHLÍDKA

Datum provedení prohlídky: 20.12.2023

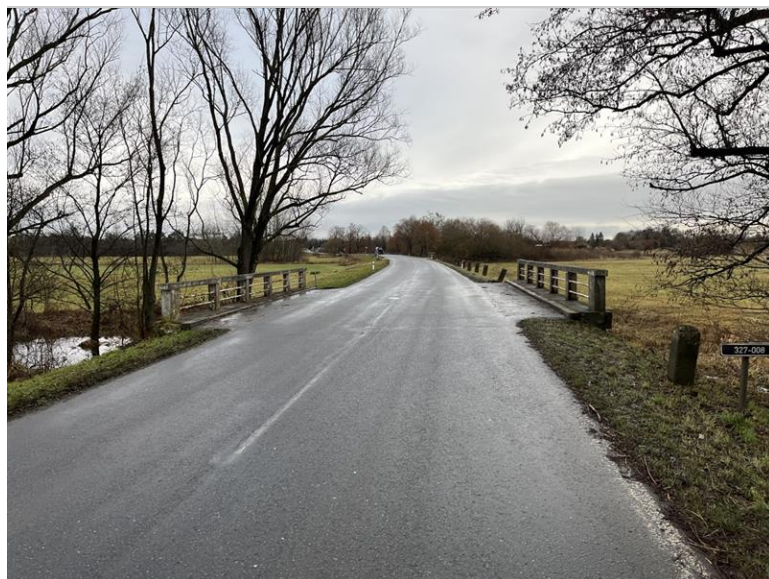
Pohled na most po směru staničení.

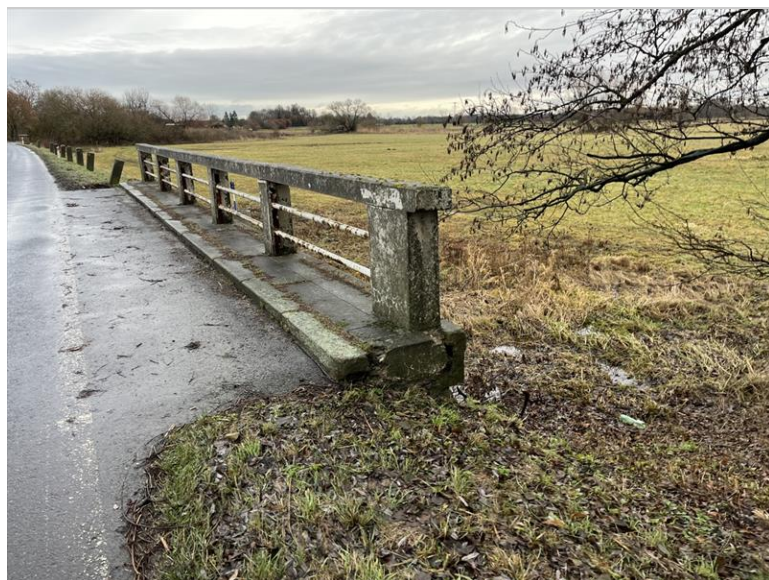
Pravá strana mostu.

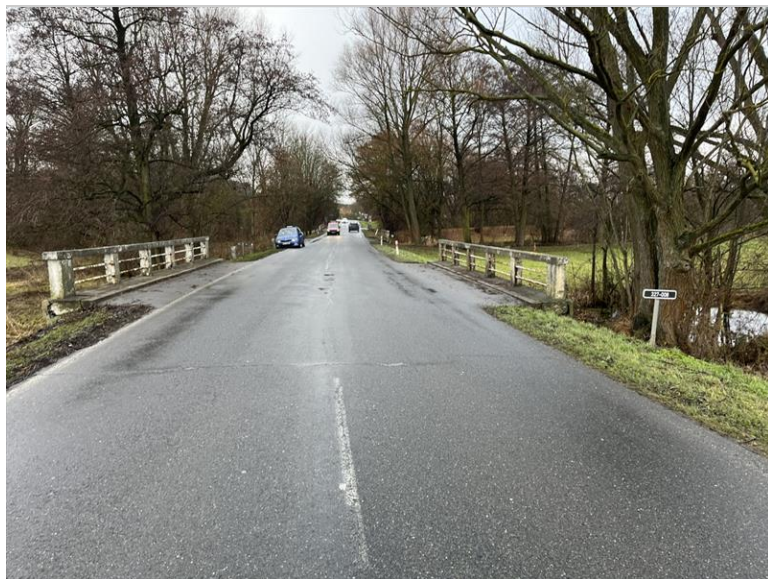
Pohled na most proti směru staničení.

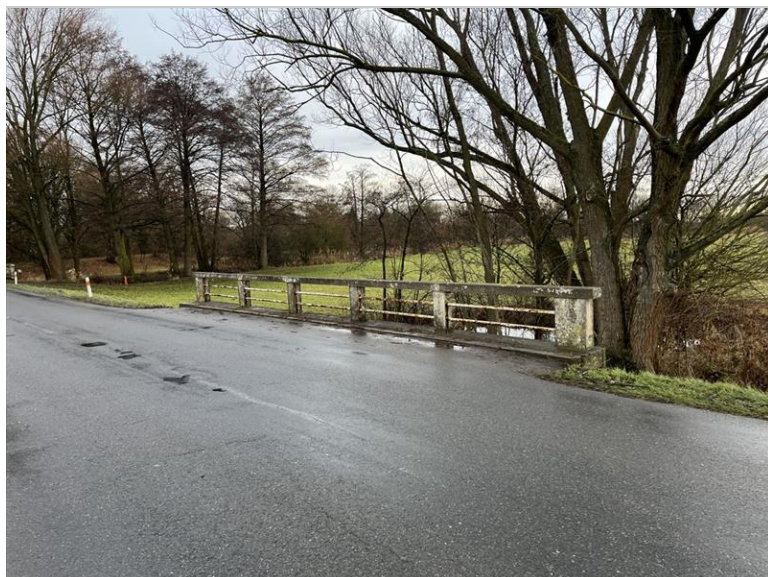
Levá strana mostu.

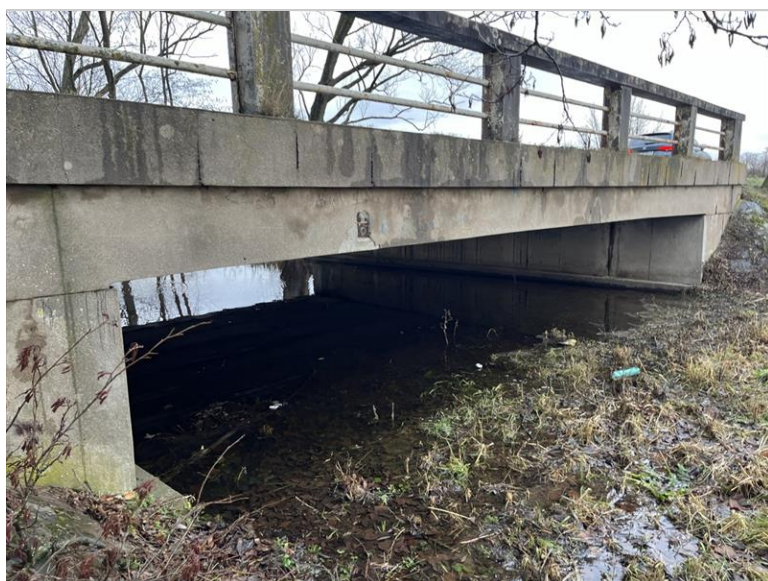
Pohled na most zprava.

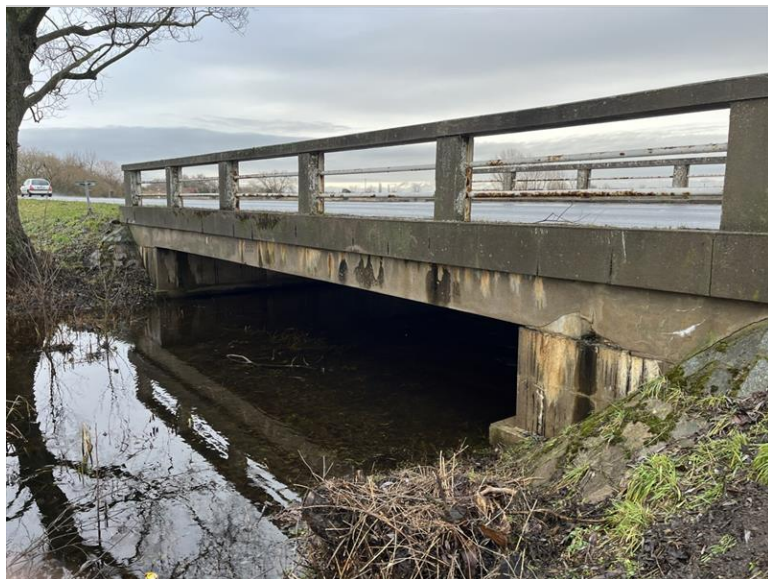
Pohled na most zleva.

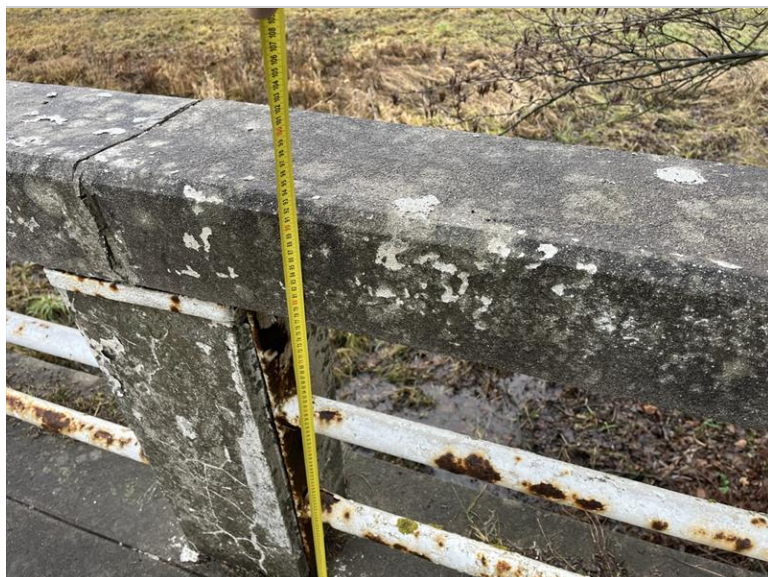
[4.2] 4.2 Zábradlí Výšky pouze 900 mm.
Na bet. částech trhliny v omítky, výluhy. Plošná degradace nátěru bet. částí zábradlí. Spáry mezi madly zábradlí.
Lokálně odlupování nátěru na oc. výplni, koroze. Některé prvky prokorozené.

Zábradlí na mostě.

| [5] | 4.2 | Zábradlí | Obnovit PKO na zábradlí. |

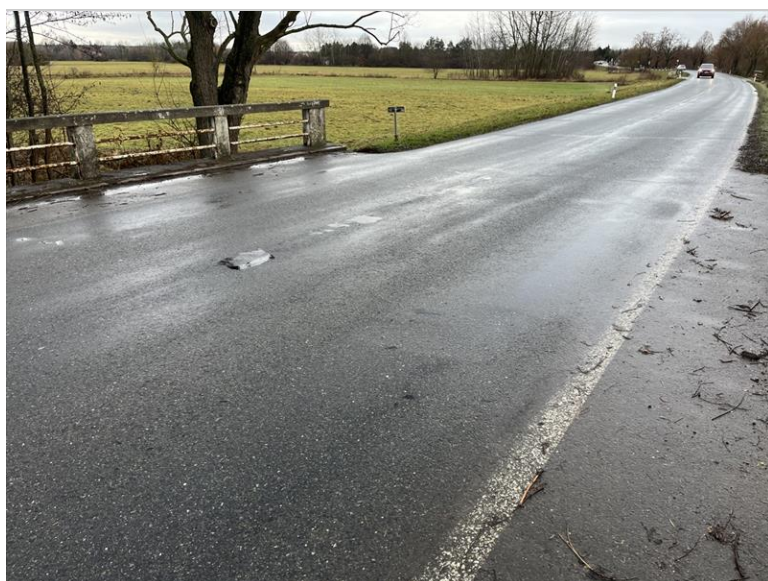
[3.1] 3.1 Vozovka Vozovka přebalená. Příčná trhlina před mostem vpravo. Podélná u OP2. Vyjeté koleje.
Mírné nánosy na krajnici.

Vozovka na mostě.

| [2] | 3.1 | Vozovka | Zatésnit spáry a trhliny na vozovce a římsách. |
| [3] | 3.1 | Vozovka | Odstranit nánosy na krajnicích. Očistit římsy. |

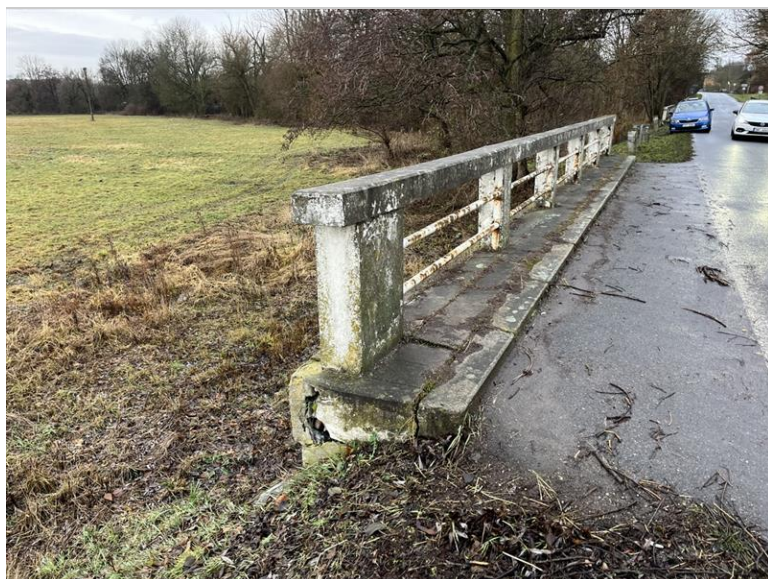
[3.2] 3.3.1 římsa Snížený nášlap, výška nášlapu vlevo cca 3 cm, vpravo cca 10 cm, neplní zachytňovou funkci. Odhalena čela říms.
Všesměrné trhliny omítky, některé s výluhy, lokálně omítky odpadlá, obnažený beton degraduje. Rozevřená spára u obrubníku na OP1 vlevo. Na čele římsy sloupková degradace betonu.
Vegetace ve spárách a trhlínách.

Římsa na mostě.

| [4] | 3.3.1 | řimsa | Zalítí spar v římse. |

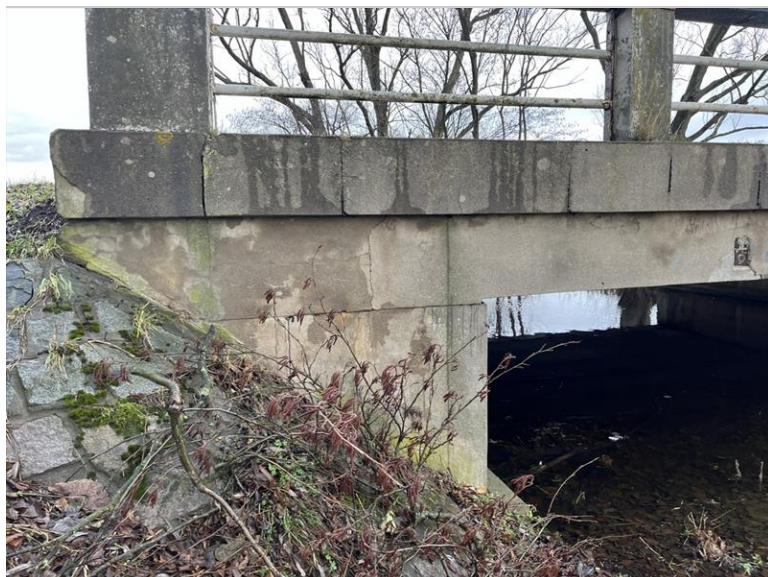
OP1 P.

| [1.2] | 1.2 | Mostní podpěry křídla a čelní zdi | <p>Silné zatékání na ul prahy, výluhy. Líc a boky OP znečištěny zateklým asfaltem.</p> <p>Degradace betonu v místě uložení NK u OP1 vlevo.</p> <p>Lokálně odpadá omítka, degradace obnaženého betonu na křídlech vlevo.</p> <p>Na OP1 v omítce trhliny v patě úl. prahu, obdobná, méně výrazná trhlina i na OP2.</p> |

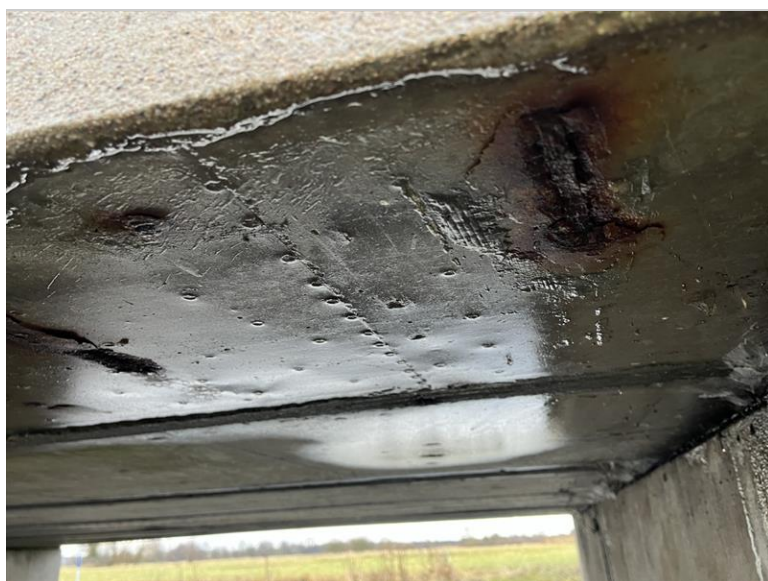
| [2.1] | 2 | Nosná konstrukce mostu (horní stavba) | <p>Zatékání vody na okraj podhledu vlevo. Masivní výluhy. Stopy průsaků ve spárách mezi některými nosníky, krápníky.</p> <p>Na podhledu lokálně koroze výztuže, ojediněle vrstevnatá.</p> <p>Podhled NK mokrá. Biologické napadení. Stopy výtoků z některých odvodňovacích otvorů dutin.</p> <p>Na boku NK lokálně trhliny v omítce, ojediněle omítka odpadá, koroze obnažené kotvy příčného sepnutí.</p> <p>Zavhlý podhled.</p> |

Podhled NK.

| [8] | 3.3.1 | řimsa | Připravit a zahájit rekonstrukci mostu. V rámci rekonstrukce provést minimálně výměnu izolace NK, mostního svršku a vybavení a sanaci NK a SS. |
