Most 327-010

Most přes přívalovou strouhu před obcí Loukonosy

BĚŽNÁ PROHLÍDKA

Datum provedení prohlídky: 20.12.2023

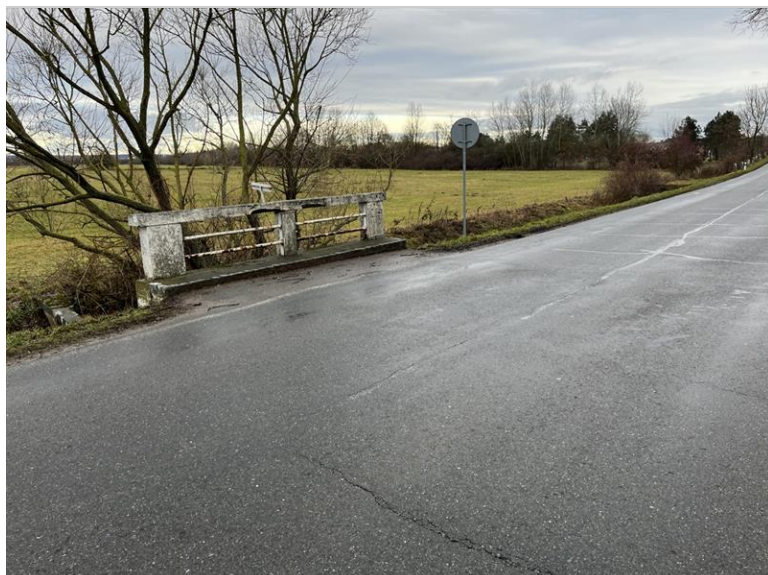
[3.1]	3.1	Vozovka	Pravděpodobně přebalená. Lokálně na vozovce trhliny. Vyjeté koleje. Nánosy na krajnici. Vegetace uchycená ve spáře podél říms.
[3.2]	3.3.1	řimsa	Odhalena čela říms. Odrážná hrana z žulových kostek, na okrajích chybí. Na horním povrchu pravé římsy síť trhlín, v trhlínách výpotky, výluhy. Hloubková degradace římsy u OP1 vpravo. V malém množství omítka na horním povrchu odpadá. Ve spárách uchycená vegetace.
[3.3]	3.5	Izolační systém NK	Izolační systém mostovky lokálně nefunkční.

Vozovka na mostě.

| [3] | 3.1 | Vozovka | Odstranit nánosy a vegetaci na krajnicích vozovky. |
| [4] | 3.1 | Vozovka | Zatěsnit spáry na vozovce. |

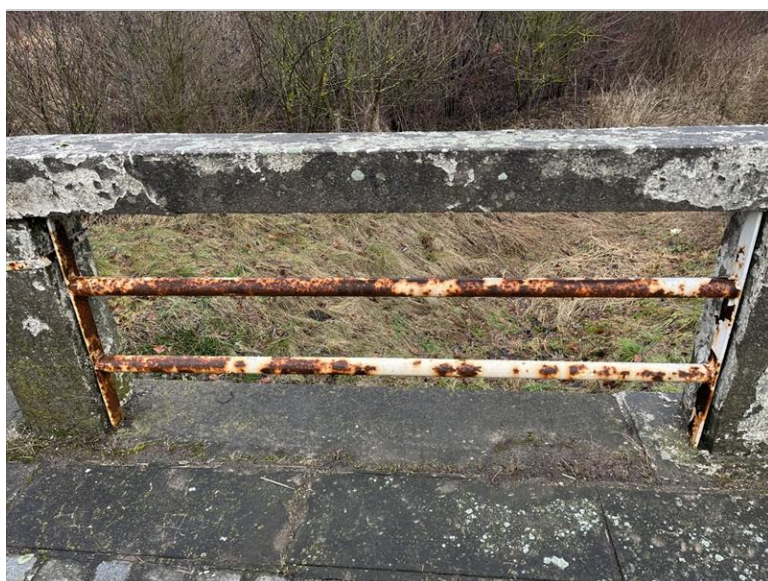
4. Vybavení			
[4.1]	4	Vybavení	Záchytný systém neodpovídá stávajícím předpisům pro novostavby a rekonstrukce mostů.
[4.2]	4.2	Zábradlí	Zábradlí výšky pouze 900 mm. V bet. sloupcích a madlech lokálně trhliny, především na madle vlevo lokálně odladlá krycí vrstva a koroze obnažené výztuže. Plošná degradace nátěru bet. sloupků a madel. Koroze ocelové výplně. Lokálně na povrchu lišejník, povlak, biologické napadení.
[4.3]	4.3	Dopravní značení, označení objektu	Tab. s ev. č. mostu osazena pouze na OP2.
[4.4]	4.3	Dopravní značení, označení objektu	SDZ s vyznačením zatížitelnosti osazeno. Hodnoty zatížitelnosti v souladu s hodnotami uvedenými v ML. Chybí SDZ s vyznačením Vr.
[4.5]	4.6	Území pod mostem a přístup. cesty	Na levé straně beton opevnění výrazně poškozen, hloubkový rozpad. Odláždění kuželů vlevo rozvolněné. Okolí mostu zarostlé především vlevo, keře.

Zábradlí na mostě.

| [6] | 4.2 | Zábradlí | Obnovit PKO na zábradlí. |

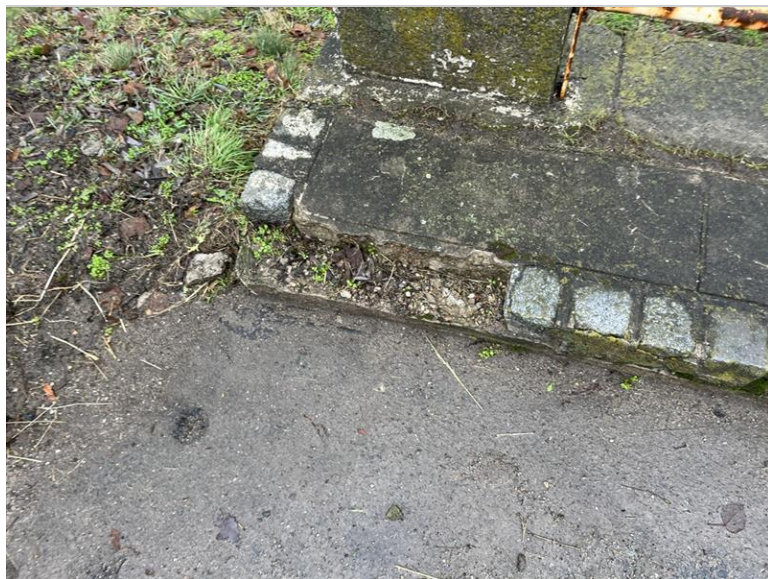
Římsa na mostě.

| [5] | 3.3.1 | řimsa | Utěsnění trhlín na římsách. |

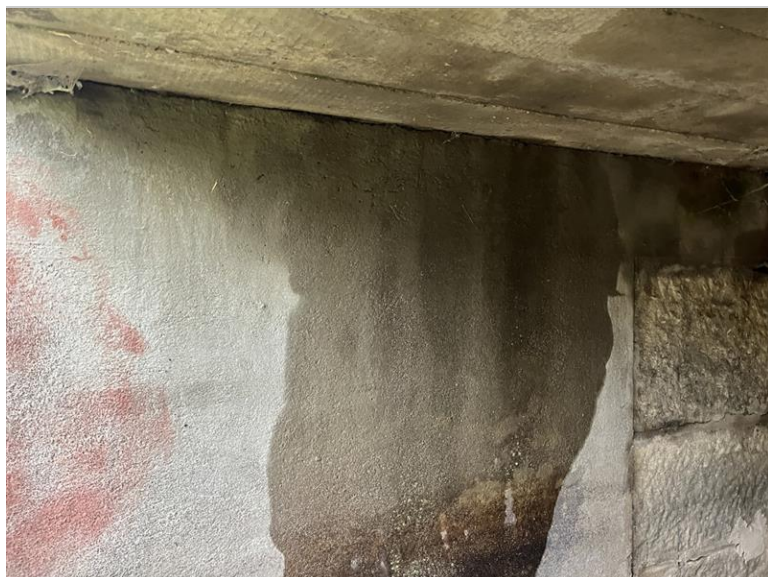
OP1 P.

| [1.2] | 1.2 | Mostní podpěry křídla a čelní zdi | <p>Stopy zatékání úl. spárou, na rozšíření vlevo a vpravo s výluhy, zavhlé. Na OP1 vpravo průsaky, mokré povrchy.</p> <p>Některé kam. bloky ve zdivu původní části OP především povrchově zdegradované.</p> <p>Především na okrajích zděné části obou opěr trhliny ve spárách, lokálně trhliny i jinde, spíš v menším množství spáry částečně vydrolené, především OP2 vlevo, spárování v minulosti opravováno.</p> <p>Na rozšířeních spíš ojediněle trhliny v omítce.</p> |

čelní zdi | Opravit spárování OP v místě poškození. |

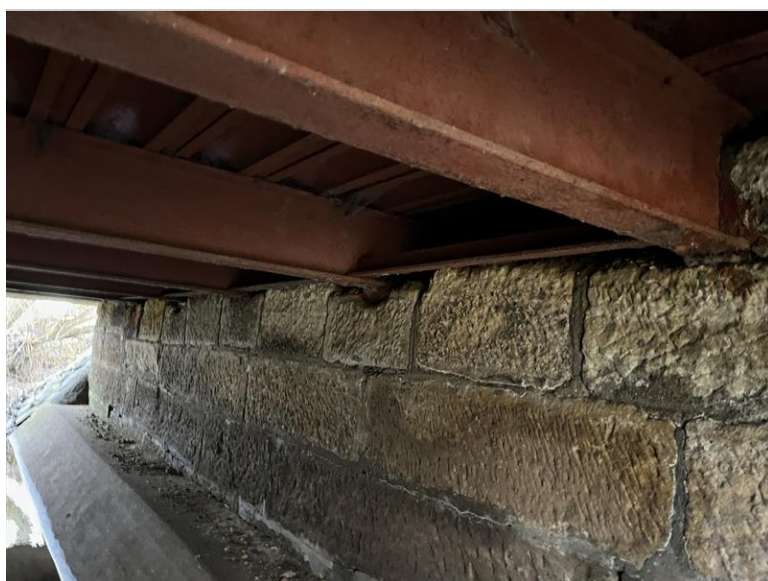
| [2.1] | 2 | Nosná konstrukce mostu (horní stavba) | <p>Na rozšíření vpravo nekvalitní prohnutí v místě napojení na starší část konstrukce, stěrkové hnízda.</p> <p>Stopy zatékání na bok a podhled NK vlevo.</p> <p>Zatékání na čela NK. Nátěr původní části NK omšelý, stopy koroze pouze v místě uložení nosníků.</p> |

Podhled NK.
