Most 327-007

Most přes Cidlinu 2 za obcí Hradištko II

BĚŽNÁ PROHLÍDKA

Datum provedení prohlídky: 20.12.2023

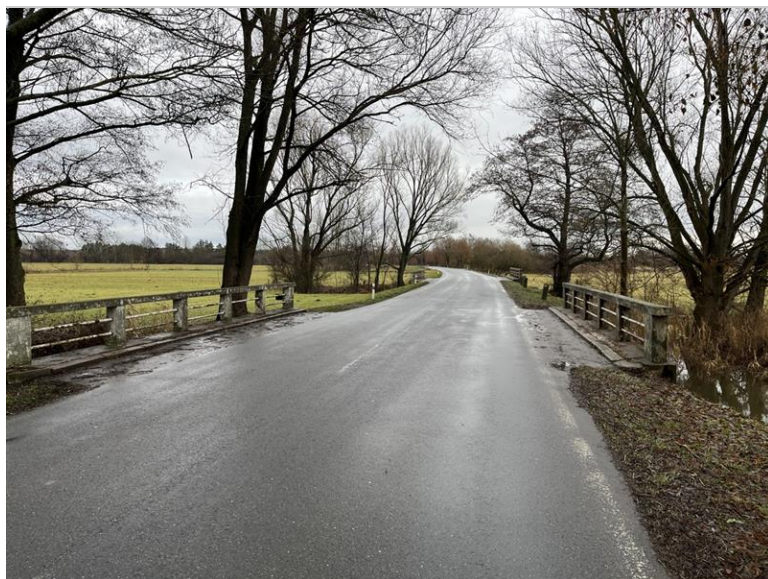
Pohled na most po směru staničení.

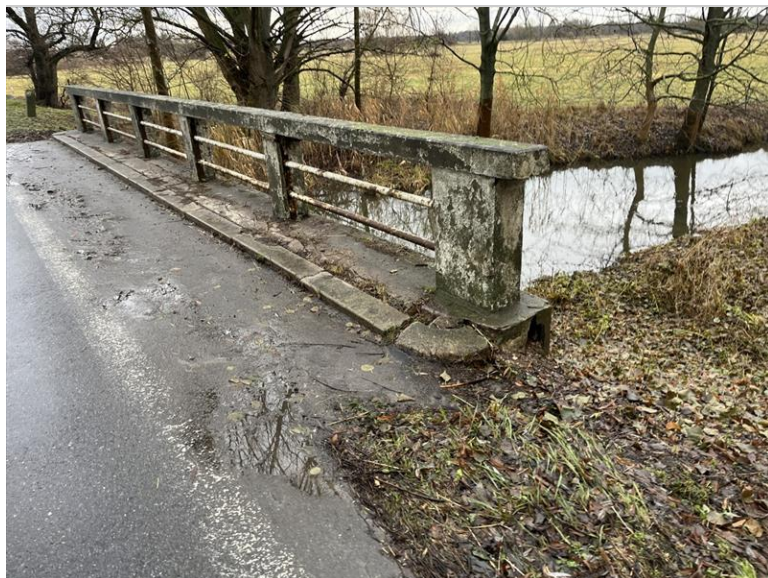
Pravá strana mostu.

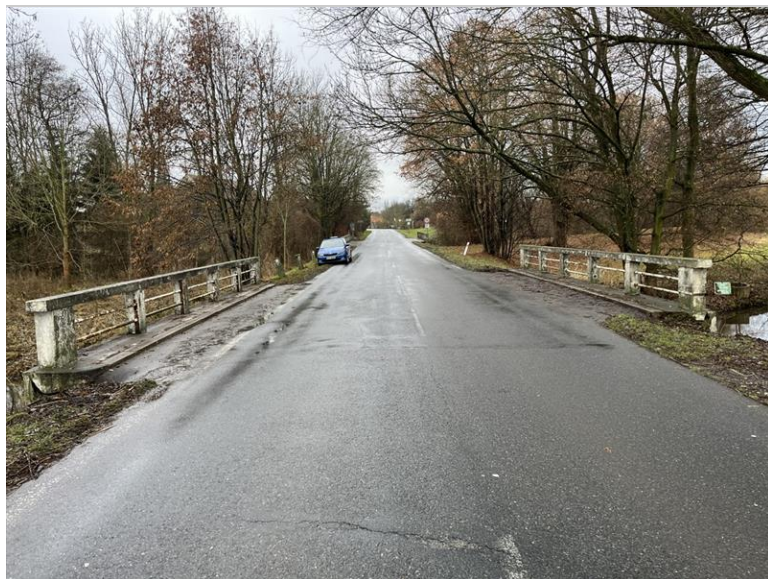
Pohled na most proti směru staničení.

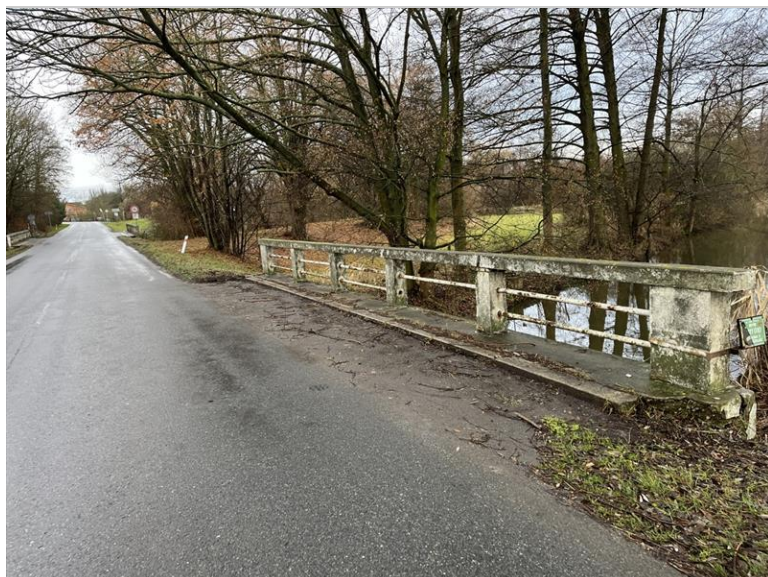
Levá strana mostu.

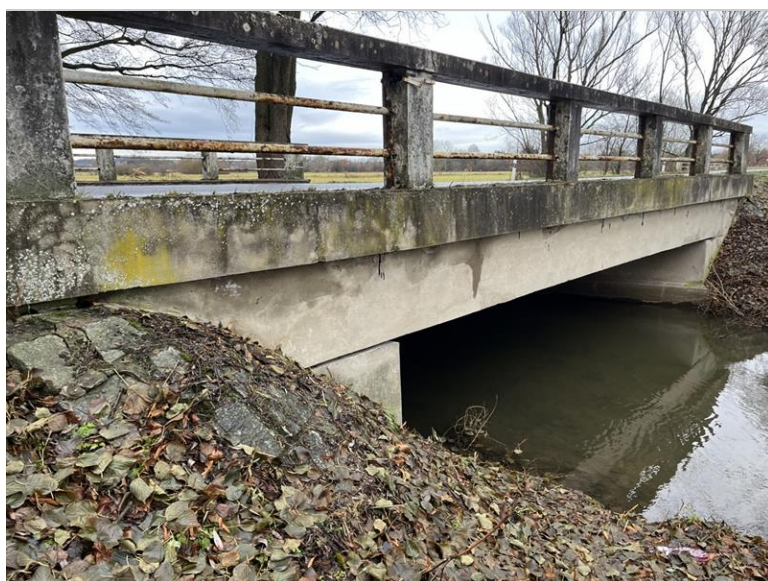
Pohled na most zprava.

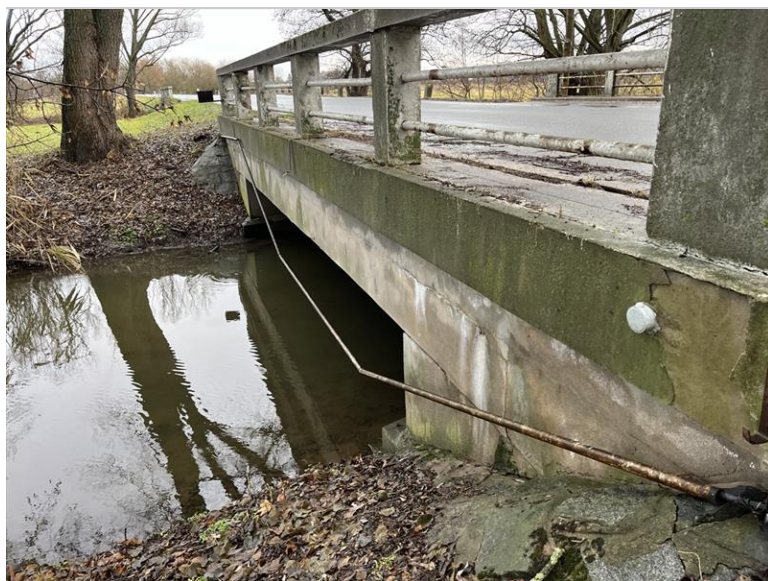
Pohled na most zleva.

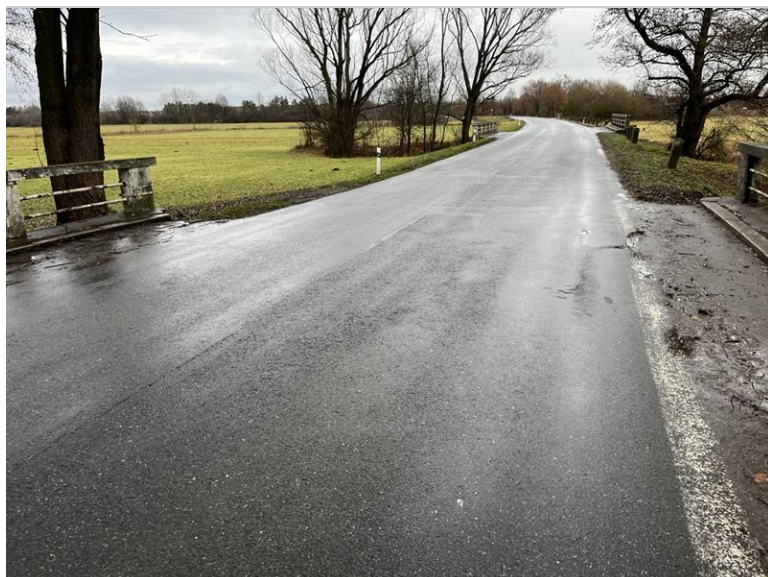
Vozovka na mostě.

| [3] | 3.1 | Vozovka | Odstranit nánosy a vegetaci na krajnicích. Očistit římsy. |
| [4] | 3.1 | Vozovka | Zatěsnit spáry a trhliny na vozovce a římsách. |

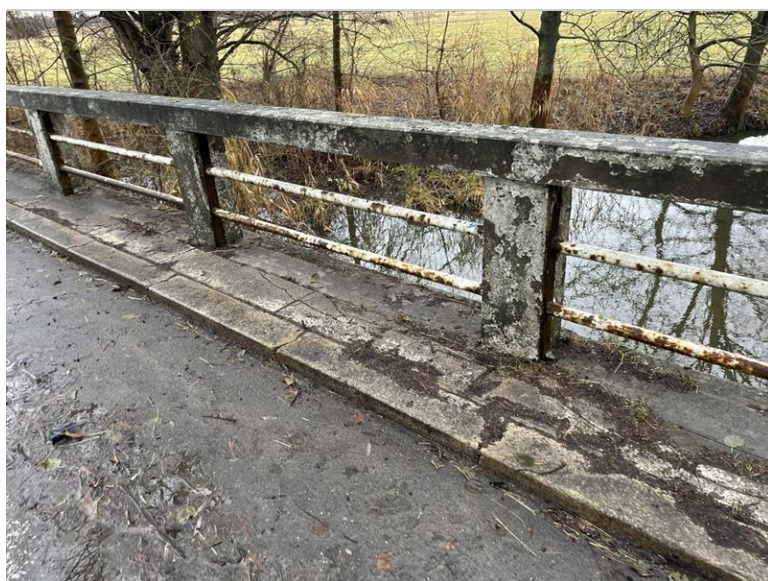
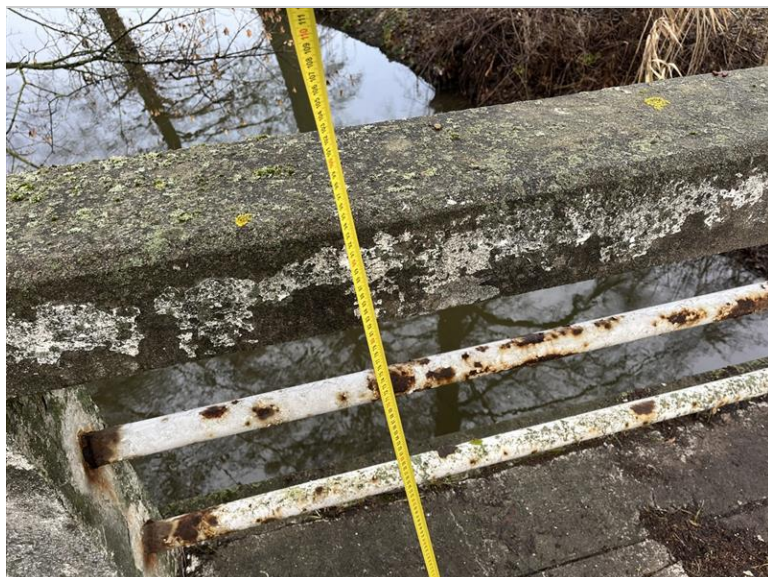
Zábradlí na mostě.

| [5] | 4.2 | Zábradlí | Obnovit PKO na zábradlí. |

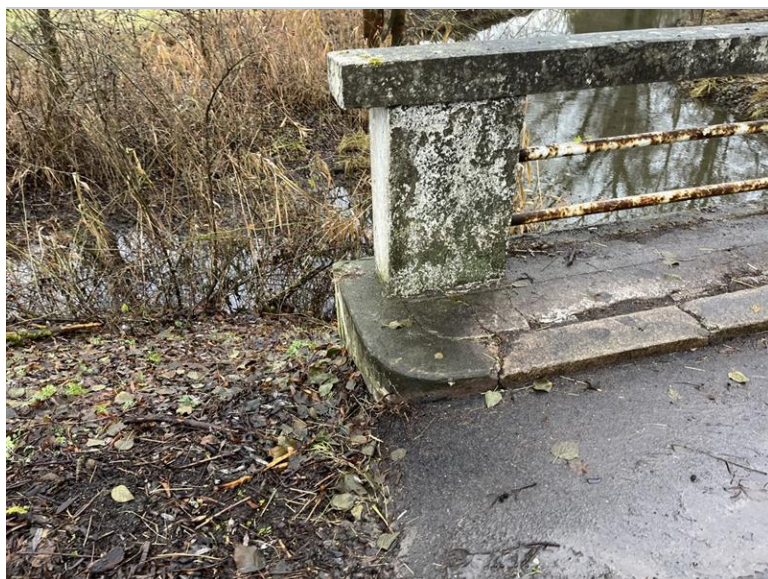
Římsa na mostě.

| [7] | 3.3.1 | římsa | Připravit a zahájit rekonstrukci mostu. V rámci rekonstrukce

provést minimálně výměnu izolace NK, mostního svršku a vybavení
a sanaci NK a SS. |

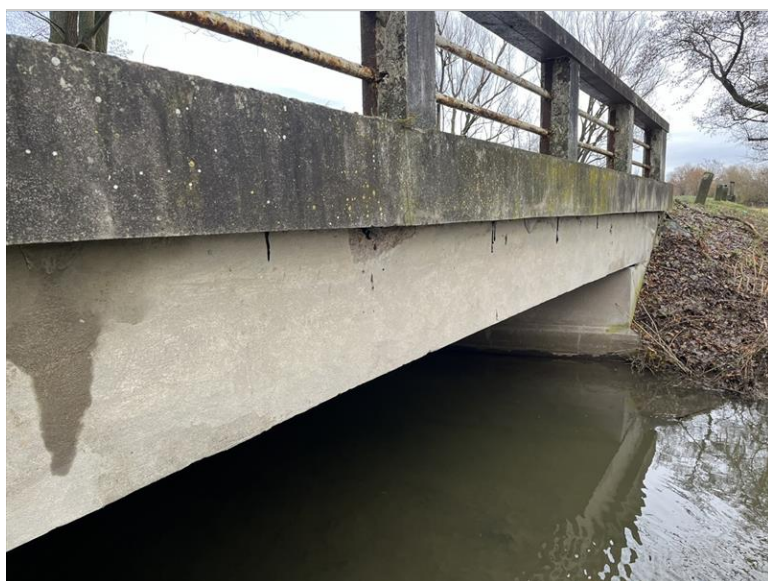
na bocích průsaky pod římsou, s výluhy. Trhlina v omítce pravděpodobně v místě pracovní spáry v úrovni horní plochy nosníků NK.
Na boku vpravo pod římsou průsaky asfaltu. Degradace betonu pod římsou.
Spodní povrch zavlhlý. |

Pravý bok NK.

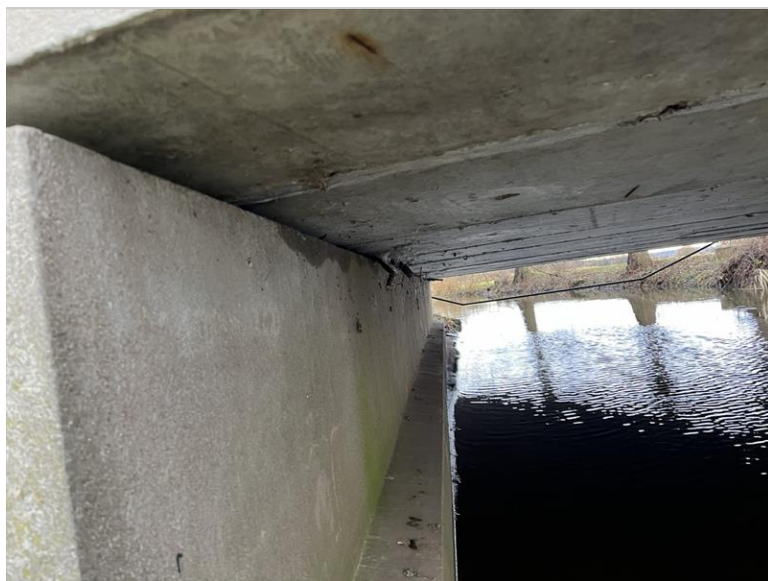
OP1.

| [1.2] | 1.2 | Mostní podpěry křídla a čelní zdi | Zatékání na úl. prahy, na boky OP. Na dřících svislé trhliny s výluhy. Trhliny v omítce v místě uložení nosníků.

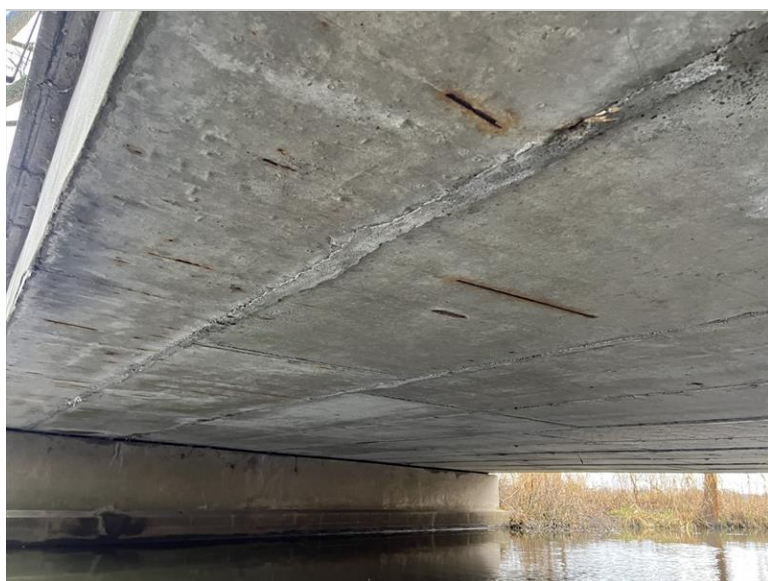
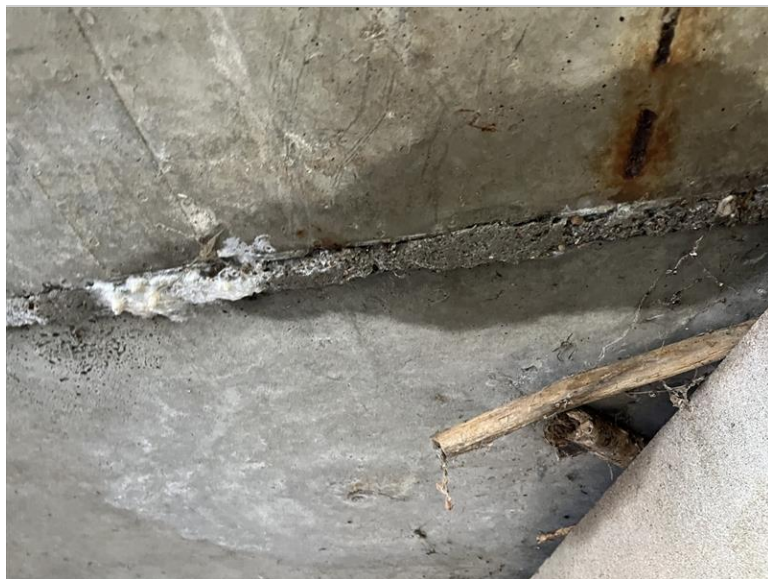
| [2.1] | 2 | Nosná konstrukce mostu (horní stavba) | Stopy průsaků spárami mezi nosníky, výluhy, krápníky především vlevo. Stopy výtoků z dutin nosníků vlevo. V menším množství na podhledu koroze obnažené výztuže bez krycí vrstvy nebo s odpadlou krycí vrstvou.

Podhled NK.

Podhled NK
