# **Most 3318-4**

Most přes potok Vlkava v obci Hronětice

## **HLAVNÍ PROHLÍDKA**

Datum provedení prohlídky: 19.10.2022

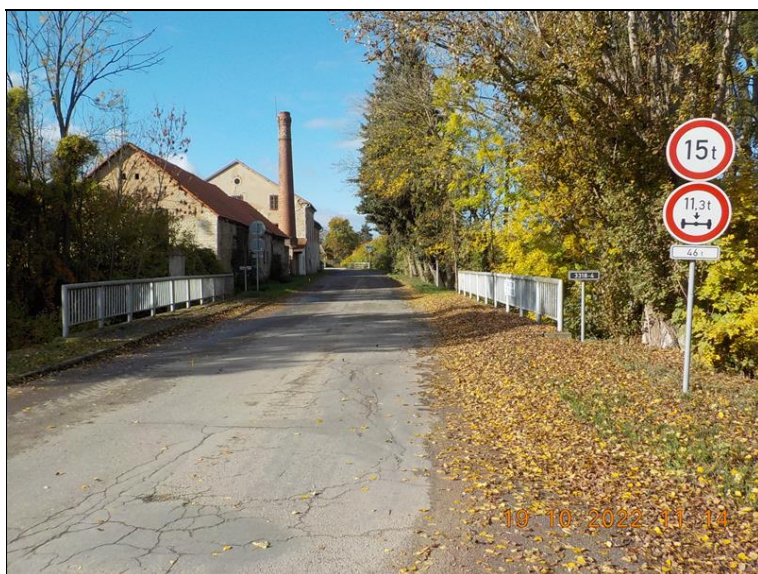
Pohled ve směru staničení.

Vozovka nerovná, na povrchu všesměrné trhliny a počínající výtluky.

Na krajích nánosy a uchycená vegetace.

Odstranit nánosy z krajnice.

Utěsnit trhliny a spáry ve vozovce.

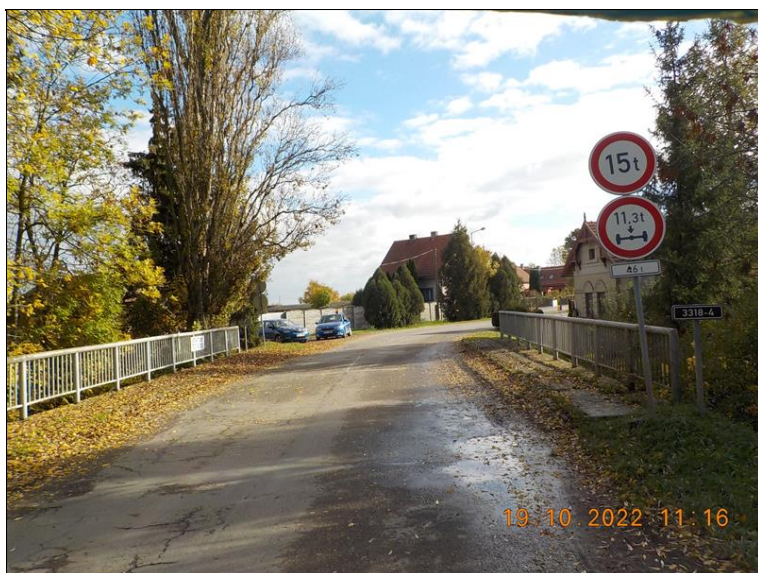
Pohled proti směru staničení.

Vozovka nerovná, na povrchu všesměrné trhliny a počínající výtluky.

Na krajích nánosy a uchycená vegetace.

U DZ s vyznačením výhradní zatížitelnosti Vr chybí text "jediné vozidlo".

Základ sloupku DZ proti směru staničení uvolně.

Osadit DZ (E5) s vyznačením výhradní zatížitelnosti včetně textu "jediné vozidlo".

Opravit základ sloupku DZ u opěry proti směru staničení.

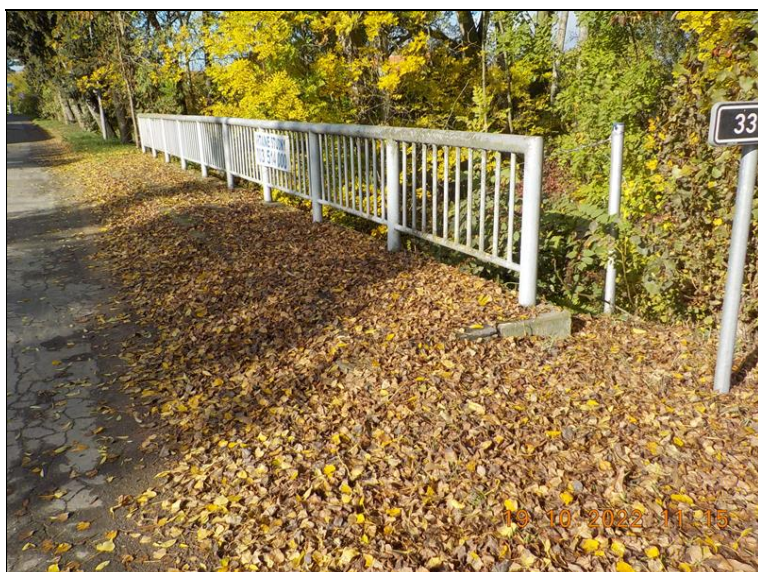
Pravá strana mostu.

Vozovka nerovná, na povrchu všesměrné trhliny a počínající výtluky.

Na krajích nánosy a uchycená vegetace.

Na chodnicích nánosy. Povrch nerovný, příčné a podélné trhliny. Podél obrubník, v jeho spárách, podél římsy a v trhlínách uchycená vegetace.

Nátěr v patách sloupků nedotažen, lokálně koroze, biologické znečištění.

Na zábradlí vpravo pověšená reklama.

Odstranit nánosy a uchycenou vegetaci z chodníků.

Pokud není správcem povolená, vyzvat majitele k odstranění.

Utěsnit trhliny a spáry na chodníku.

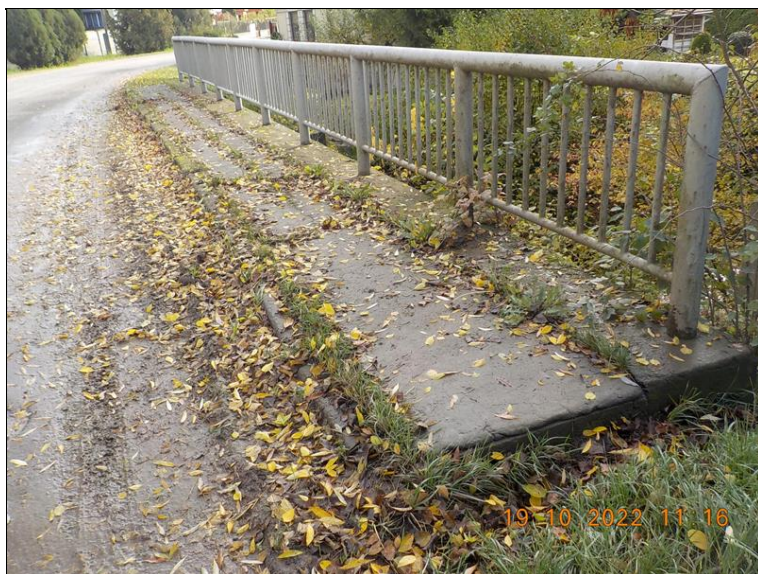
Levá strana mostu.

Vozovka nerovná, na povrchu všesměrné trhliny a počínající výtluky.

Na krajích nánosy a uchycená vegetace.

Na chodnících nánosy. Povrch nerovný, příčné a podélné trhliny. Podél obrubník, v jeho spárách, podél římsy a v trhlínách uchycená vegetace.

Nátěr v patách sloupků nedotažen, lokálně koroze, biologické znečištění.

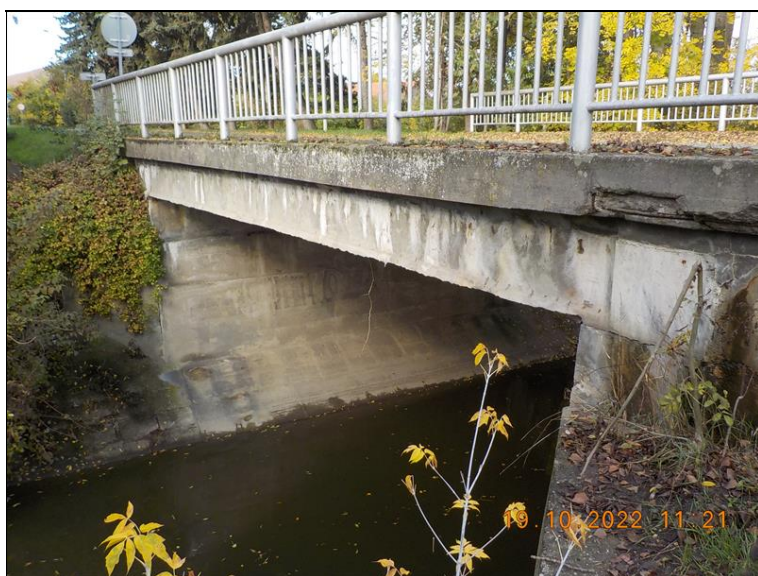
Pohled zleva.

Povrch římsy degraduje, u opěry 1 vlevo spodní hrana utržená, obnažená korodující výztuž.

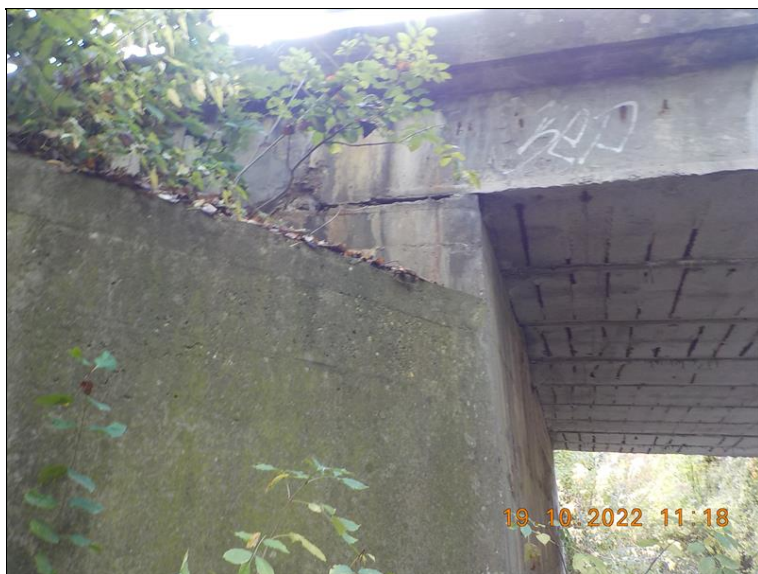
Opěra 1 zprava.

Na líci opěr průsaky pracovními spárami, zejména na opěře 2 s výluhy. Průsaky na líci i bocích úložného prahu. Silně degradovaná horní vrstva úložného prahu u opěry 2 vpravo, méně u opěry 1 vpravo.

Otevřené spáry mezi dřikem opěr a šikmými křídly. Na rovnoběžných křídlech silné průsaky z pod římsy, degradace povrchu betonu.

Připravit rekonstrukci mostu v rozsahu upřesněném diagnostickým průzkumem, který ověří rozsah poškození NK a spodní stavby včetně kontroly stavu předpínací výztuže.

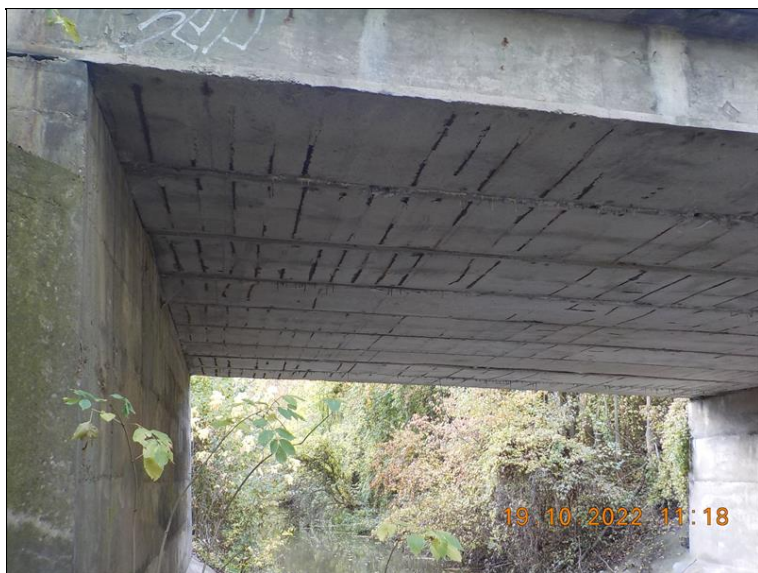
Opěra 1 a podhled NK.

Na líci opěr průsaky pracovními spárami, zejména na opěře 2 s výluhy. Průsaky na líci i bocích úložného prahu. Silně degradovaná horní vrstva úložného prahu u opěry 2 vpravo, méně u opěry 1 vpravo.

Otevřené spáry mezi dřikem opěr a šikmými křídly. Na rovnoběžných křídlech silné průsaky z pod římsy, degradace povrchu betonu.

Na podhledu průsaky, ve sparách mezi nosníky výluhy a inkrustace. Na podhledu plošně prokreslená korodující výztuž.

Na boky NK zátěká z pod římsy s výluhy, odpadlá krycí vrstva a koroze obnažené výztuže.

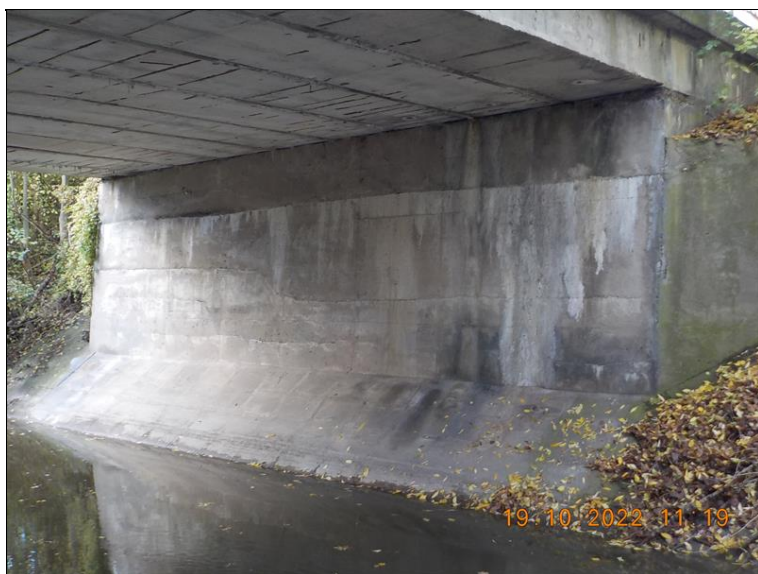
Opěra 2.

Na líci opěr průsaky pracovními spárami, zejména na opěře 2 s výluhy. Průsaky na líci i bocích úložného prahu. Silně degradovaná horní vrstva úložného prahu u opěry 2 vpravo, méně u opěry 1 vpravo.

Otevřené spáry mezi dřikem opěr a šikmými křídly. Na rovnoběžných křídlech silné průsaky z pod římsy, degradace povrchu betonu.

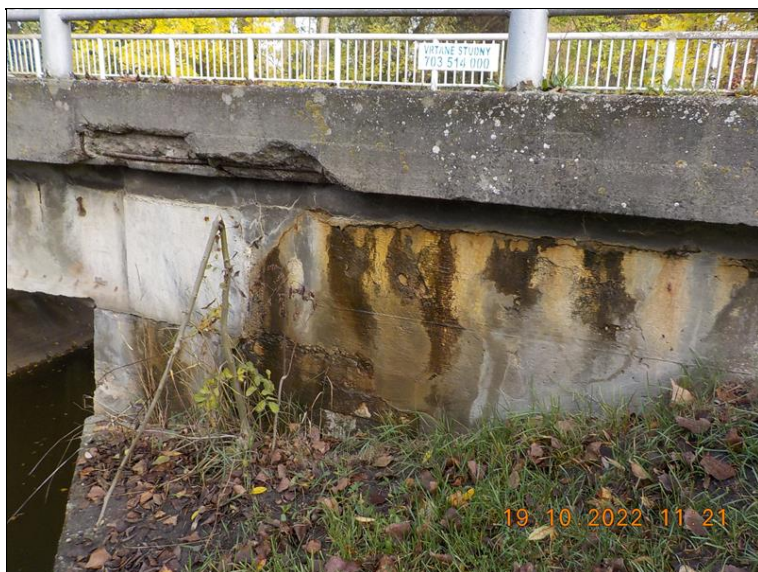
Opěra 1 zleva.

Na líci opěr průsaky pracovními spárami, zejména na opěře 2 s výluhy. Průsaky na líci i bocích úložného prahu. Silně degradovaná horní vrstva úložného prahu u opěry 2 vpravo, méně u opěry 1 vpravo.

Otevřené spáry mezi dřikem opěr a šikmými křídly. Na rovnoběžných křídlech silné průsaky z pod římsy, degradace povrchu betonu.

Povrch římsy degraduje, u opěry 1 vlevo spodní hrana utržená, obnažená korodující výztuž.

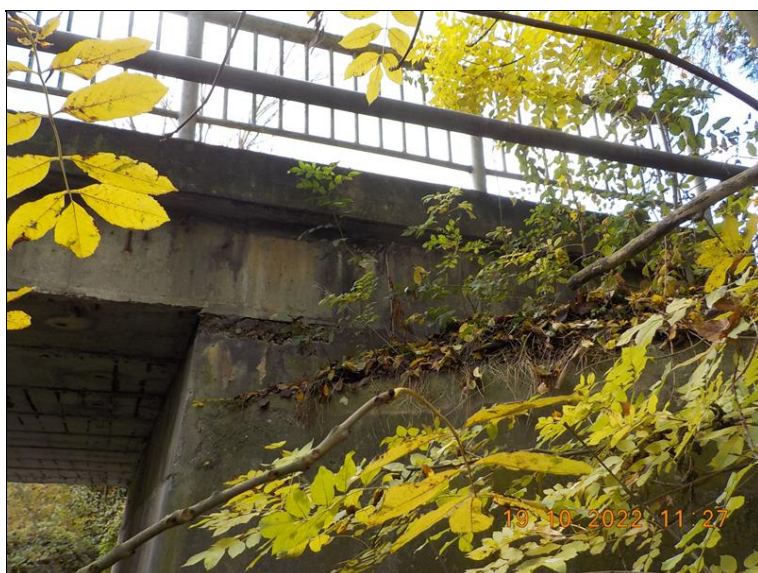
Opěra 2 zprava.

Na líci opěr průsaky pracovními spárami, zejména na opěře 2 s výluhy. Průsaky na líci i bocích úložného prahu. Silně degradovaná horní vrstva úložného prahu u opěry 2 vpravo, méně u opěry 1 vpravo.

Otevřené spáry mezi dřikem opěr a šikmými křídly. Na rovnoběžných křídlech silné průsaky z pod římsy, degradace povrchu betonu.

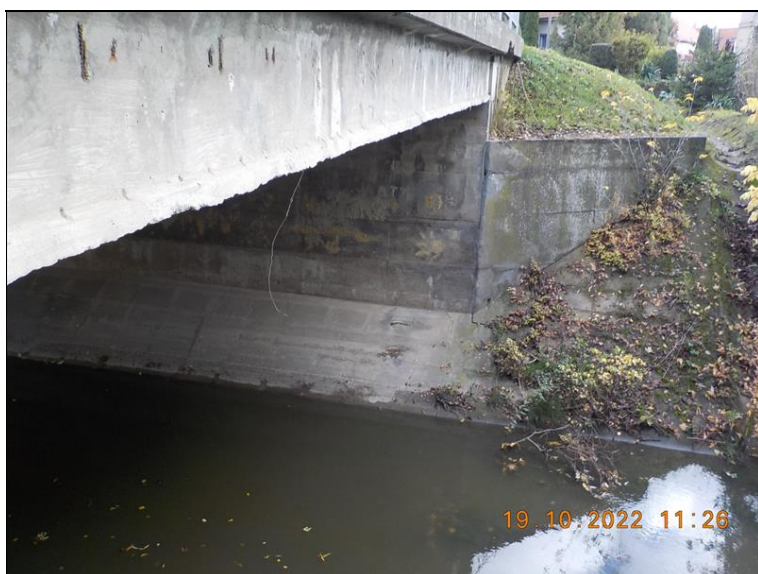
Opěra 1 a křídlo zleva.

Na líci opěr průsaky pracovními spárami, zejména na opěře 2 s výluhy. Průsaky na líci i bocích úložného prahu. Silně degradovaná horní vrstva úložného prahu u opěry 2 vpravo, méně u opěry 1 vpravo.

Otevřené spáry mezi dřikem opěr a šikmými křídly. Na rovnoběžných křídlech silné průsaky z pod římsy, degradace povrchu betonu.

Na podhledu průsaky, ve sparách mezi nosníky výluhy a inkrustace. Na podhledu plošně prokreslená korodující výztuž.

Na boky NK zátěká z pod římsy s výluhy, odpadlá krycí vrstva a koroze obnažené výztuže.
