# **Most 23920-5**

Most přes Zlonický potok u obce Nabdín

## **HLAVNÍ PROHLÍDKA**

Datum provedení prohlídky: 15.11.2024

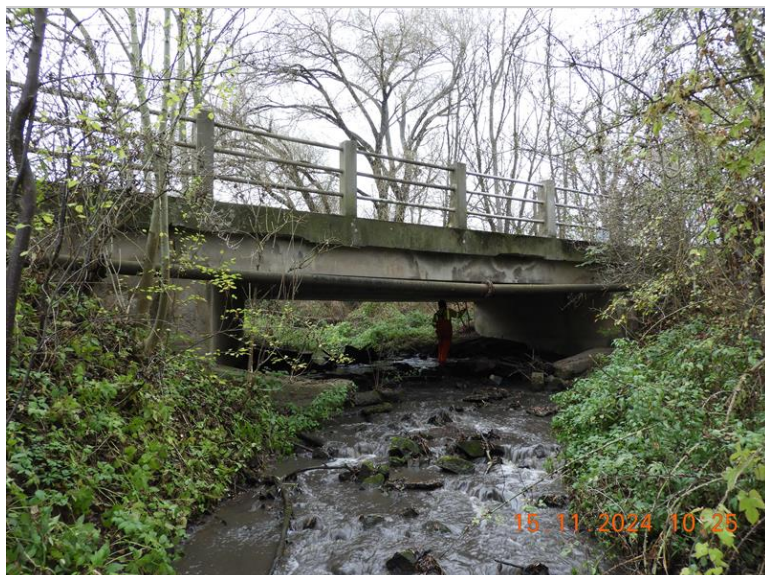
004\_Celkový pohled na most zprava .jpg

Potrubí na pravé straně je viditelně prohnuté.

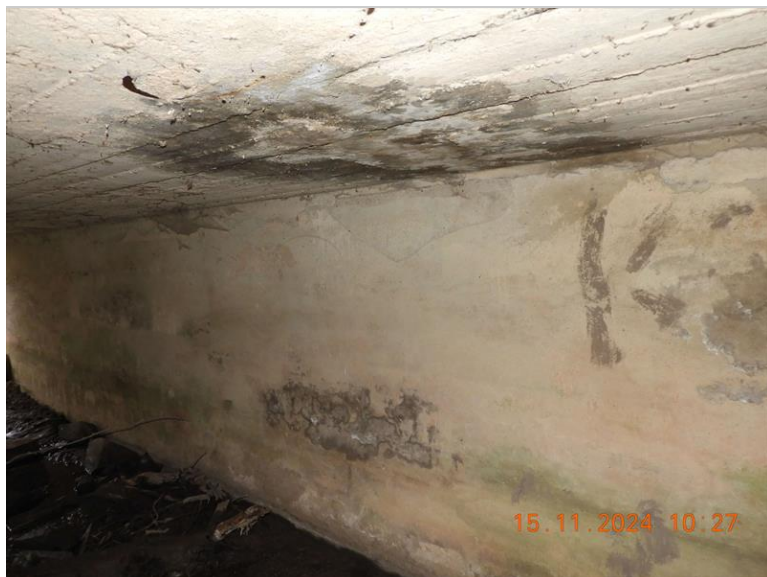
007\_Opěra OP1 detail - degradace sanační omítky lokální stopy po zatékání .jpg

Dochází k průsakům vody na líce spodní stavby, především v místě uložení. Omítky se lokálně rozpadají.

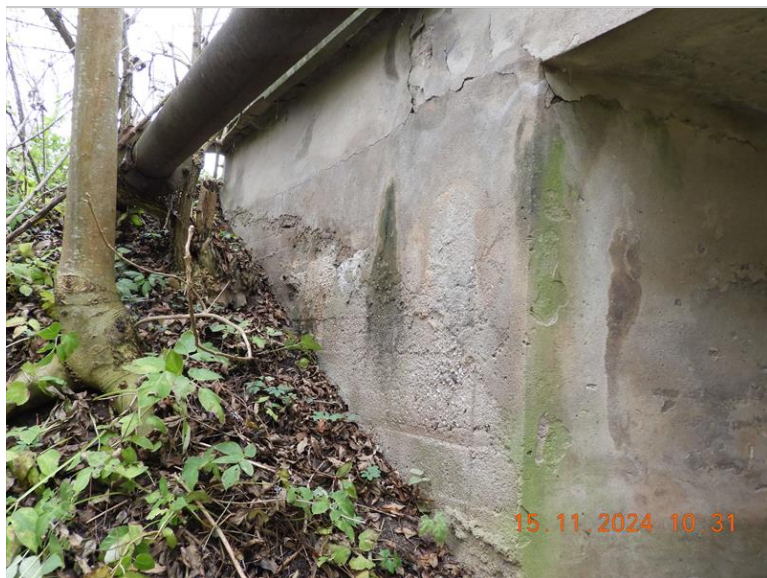
008\_Pohled na pravé křídlo OP1 - trhliny v sanační omítky stopy po zatékání výluhy.jpg

Dochází k průsakům vody na líce spodní stavby, především v místě uložení. Omítky se lokálně rozpadají.

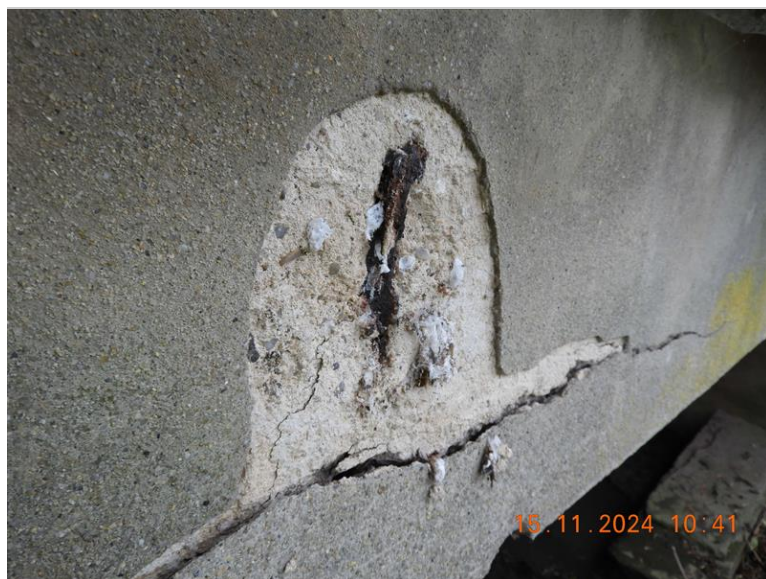
009\_Pohled na levou stranu NK detail -  
degradace krycí vrstvy koroze výztuže  
vodorovná trhlina.jpg

Na čelech NK jsou viditelné stopy po zatékání  
řimsami, což způsobuje postupnou degradaci  
omítky a krycí vrstvy betonu. Lokálně již výztuž  
koroduje.

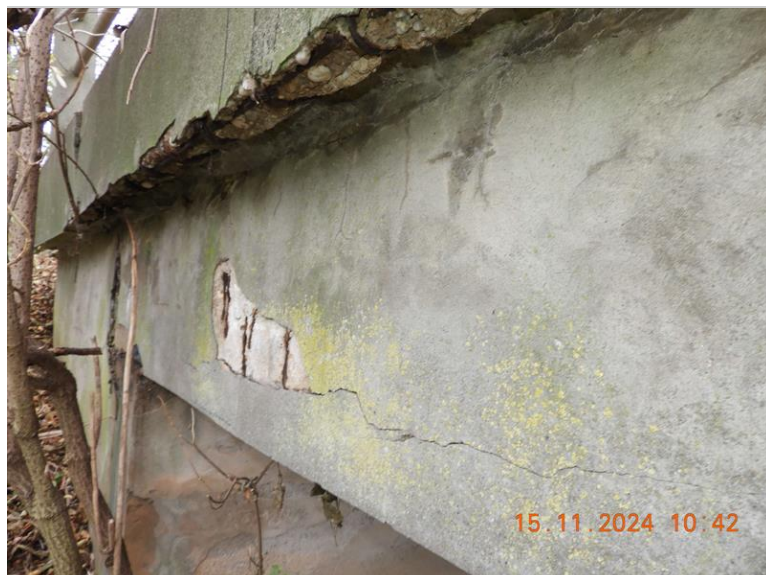
010\_Pohled na levou stranu NK u OP2 detail -  
degradace krycí vrstvy koroze výztuže  
vodorovná trhlina.jpg

Na čelech NK jsou viditelné stopy po zatékání  
řimsami, což způsobuje postupnou degradaci  
omítky a krycí vrstvy betonu. Lokálně již výztuž  
koroduje.

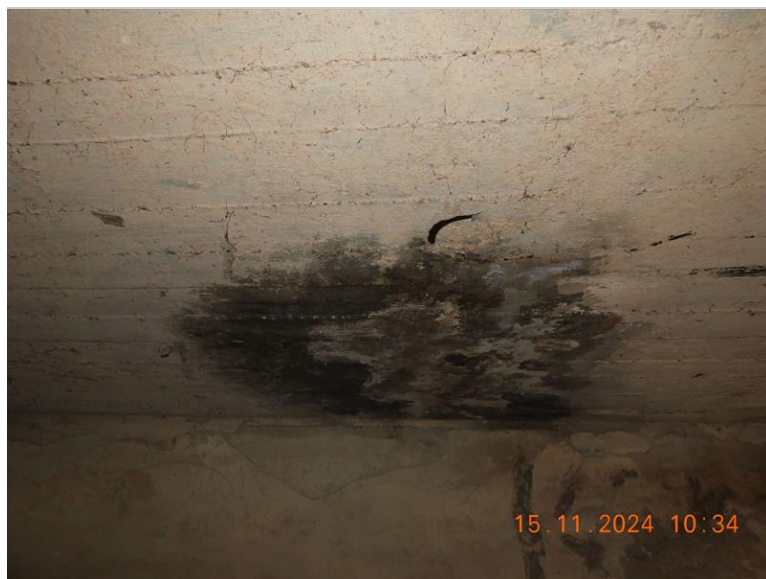
012\_Podhled NK u OP1 vlevo detail - aktivní stopy po zatékání .jpg

Na podhledu NK jsou viditelné aktivní stopy po zatékání. Izolační systém je nefunkční.

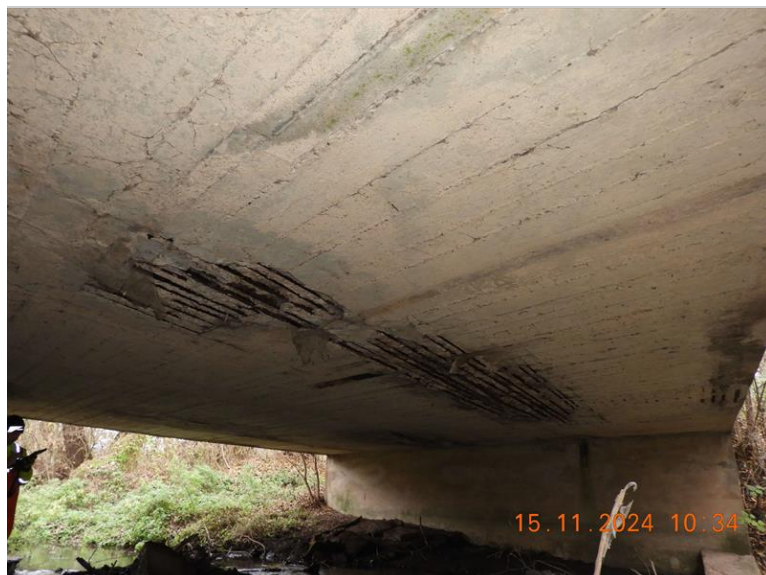
Na podhledu nosné konstrukce jsou četné rozsáhlé plochy se zcela zdegradovanou krycí vrstvou. Výztuž nosné konstrukce silně koroduje.

| [3] | 2.1 | Nosná konstrukce | Provést dočasnou opravu poškozených míst pro zpomalení degradace výztuže. Výztuž opatřit vhodným pasivačním nátěrem. |

| [5] | 2.1 | Nosná konstrukce | V následujícím období rozhodnout o budoucnosti mostu, např. provést základní diagnostický průzkum s přepočtem zatížitelnosti. Diagnostický průzkum by měl být zaměřený na stanovení míry oslabení výztuže, pevnosti betonu a tloušťky vozkového souvrství. Dle výsledků zvážit možnosti rekonstrukce/opravy celého mostu. |

| [6] | 2.1 | Nosná konstrukce | Provést opravu/rekonstrukci nebo výměnu celé konstrukce. |

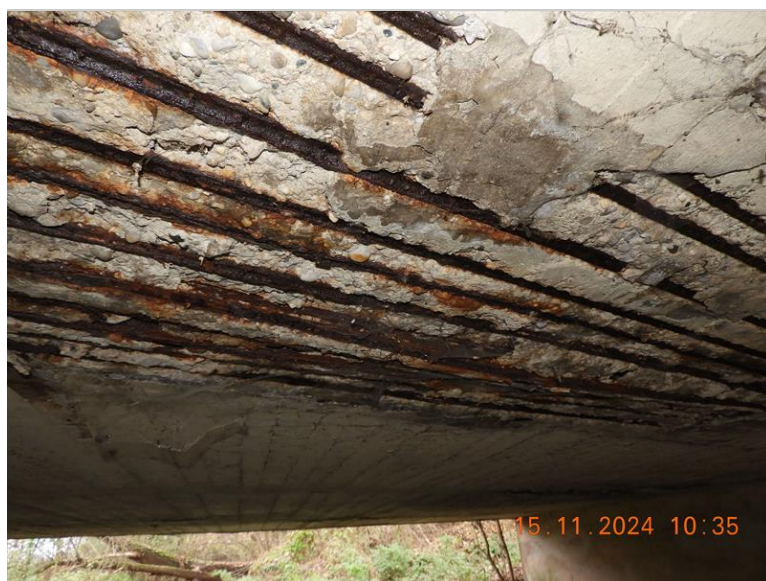
014\_Podhled NK vpravo detail - degradace krycí vrstvy silná koroze výztuže.jpg

Na podhledu nosné konstrukce jsou četné rozsáhlé plochy se zcela zdegradovanou krycí vrstvou. Výztuž nosné konstrukce silně koroduje.

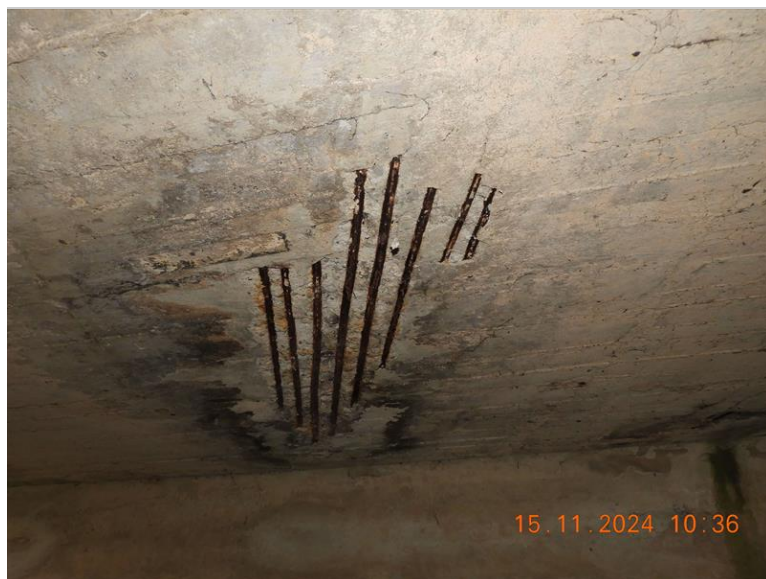
015\_Podhled NK u OP2 střed detail - degradace krycí vrstvy silná koroze výztuže.jpg

Na podhledu nosné konstrukce jsou četné rozsáhlé plochy se zcela zdegradovanou krycí vrstvou. Výztuž nosné konstrukce silně koroduje.

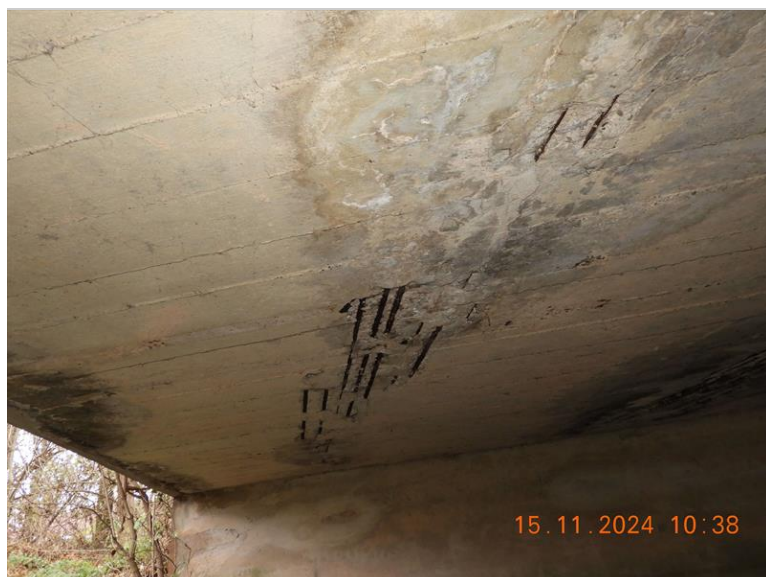
016\_Podhled NK vlevo detail - degradace krycí vrstvy silná koroze výztuže stopy po zatékání.jpg

Na podhledu nosné konstrukce jsou četné rozsáhlé plochy se zcela zdegradovanou krycí vrstvou. Výztuž nosné konstrukce silně koroduje.

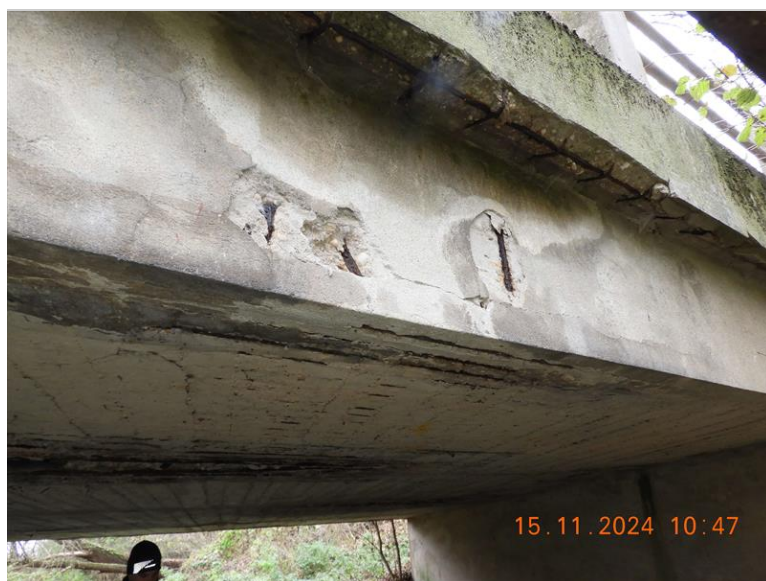
017\_Pohled na pravou stranu NK detail - degradace krycí vrstvy koroze výztuže stopy po zatékání.jpg

Na čelech NK jsou viditelné stopy po zatékání římsami, což způsobuje postupnou degradaci omítky a krycí vrstvy betonu. Lokálně již výztuž koroduje.

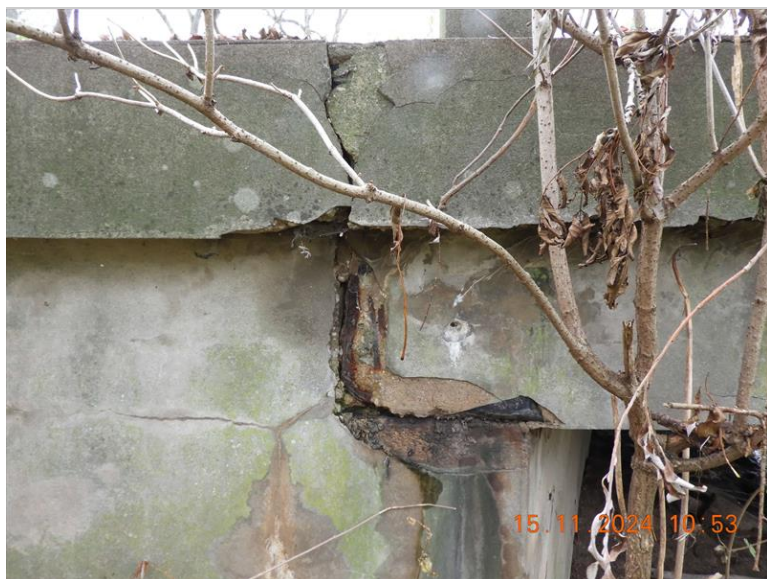
018\_Detail uložení NK na opěru OP2 - aktivní stopy po zatékání.jpg

V místě uložení NK na opěru dochází k aktivnímu zatékání a postupné degradaci omítek a betonu.

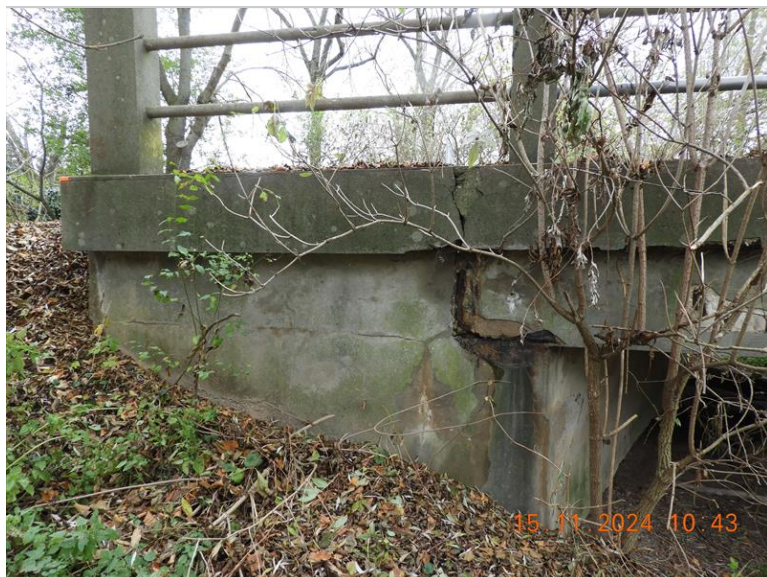
Dochází k průsakům vody na líce spodní stavby, především v místě uložení. Omítky se lokálně rozpadají.

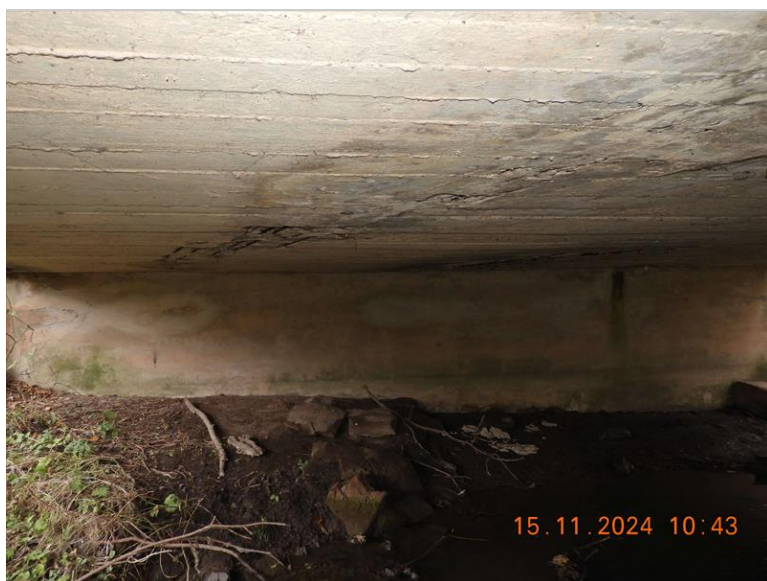
020\_Pohled na opěru OP2 - stopy po zatékání.jpg

Dochází k průsakům vody na líce spodní stavby, především v místě uložení. Omítky se lokálně rozpadají.

Na podhledu NK jsou viditelné aktivní stopy po zatékání. Izolační systém je nefunkční.

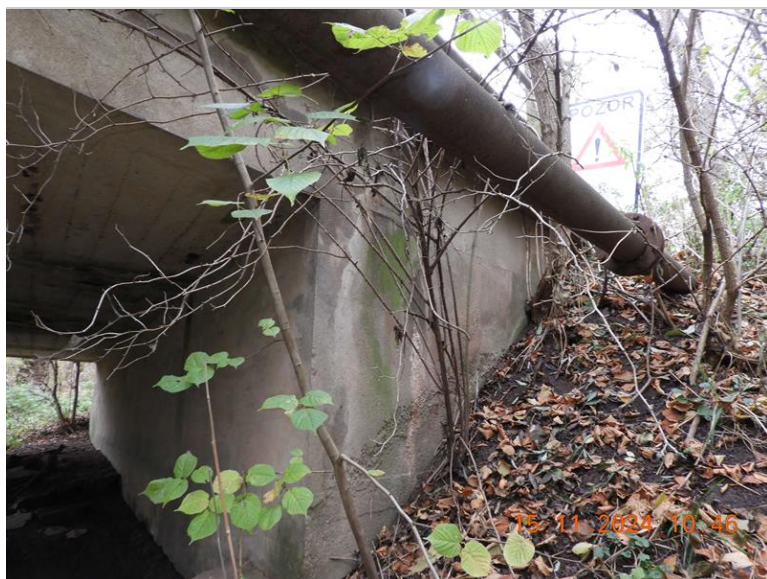
Dochází k průsakům vody na líce spodní stavby, především v místě uložení. Omítky se lokálně rozpadají.

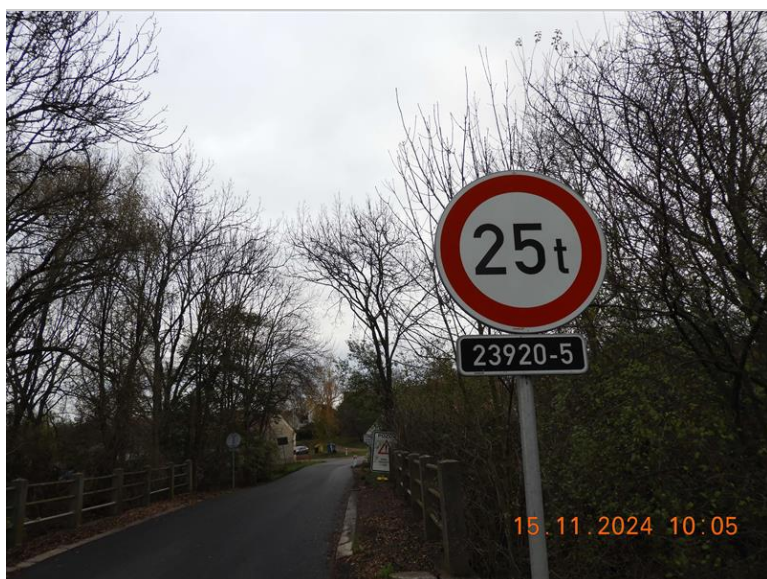
023\_SDZ před mostem.jpg

Osazeno SDZ s chybnou hodnotou aktuální normální zatížitelnosti. Chybějící SDZ snižující výhradní zatížitelnost mostu a omezující zatížitelnost na jednu nápravu.

| [2] | 4.3 | Dopravní značení, označení objektu | Provést aktualizaci dopravního značení před a za mostem omezující normální zatížitelnost B13 (14 t). Doplnit dodatkovou tabuli E13 (28 t) omezující výhradní zatížitelnost. |

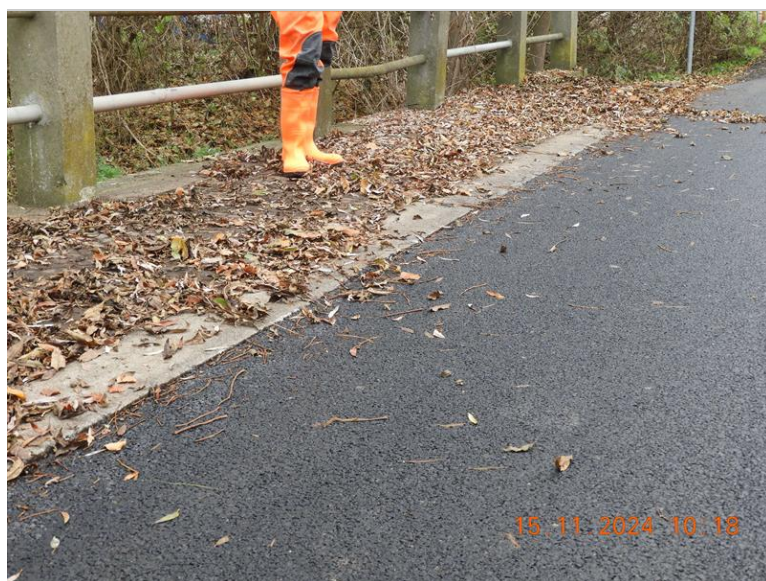
026\_Chodníkové římsy typický stav po opravě -  
nevyhovující výška obrubníku.jpg

Vozovka na mostě po opravě. Pravděpodobně pouze došlo k převrstvení původní obrušné vrstvy. Dle předchozích prohlídek bylo již dříve také provedeno s ohledem na výšku obrub. Způsob opravy je nevhodný, zvyšuje stálé zatížení mostu a snižuje zatížitelnost mostu.

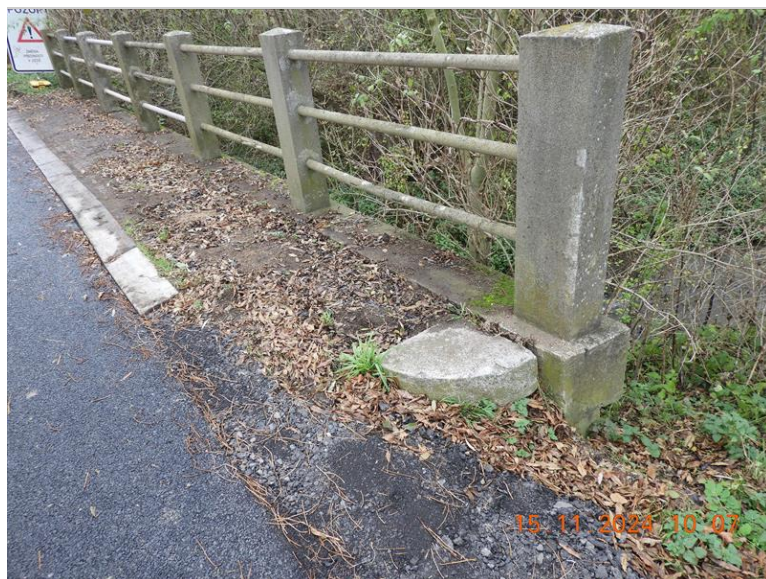
027\_Typický stav římsových chodníků - postupná degradace rozvolněná dlažba.jpg

Chodník je zakryt nánosy nečistot a vegetací. Na některých místech je rozvolněná dlažba a chybějící obruby.

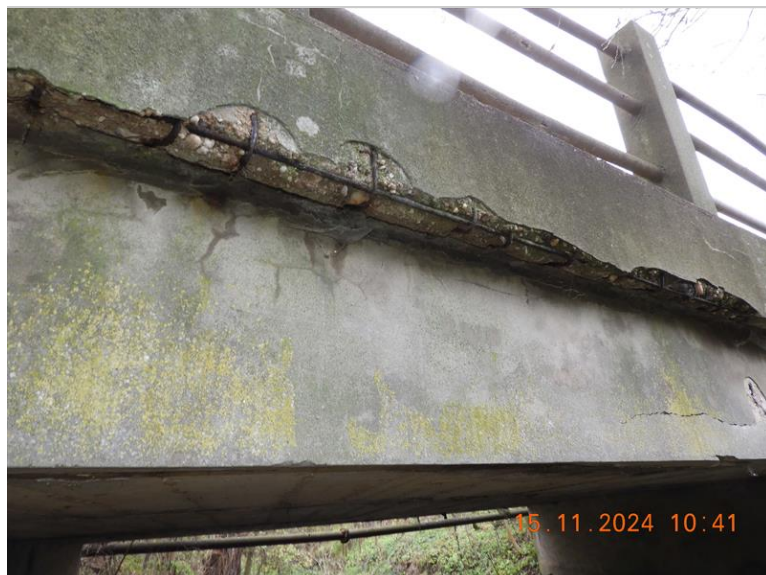
028\_Levá římsa detail - porucha krycí vrstvy koroze výztuže.jpg

Římsy postupně degradují v místě zatékání a dochází ke korozi obnažené výztuže.

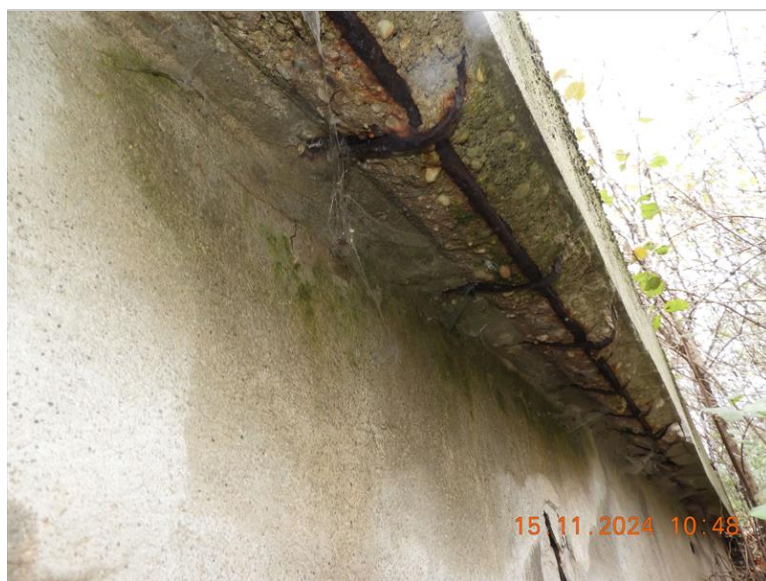
029\_Pravá římsa detail - porucha krycí vrstvy koroze výztuže zatékání.jpg

Římsy postupně degradují v místě zatékání a dochází ke korozi obnažené výztuže.

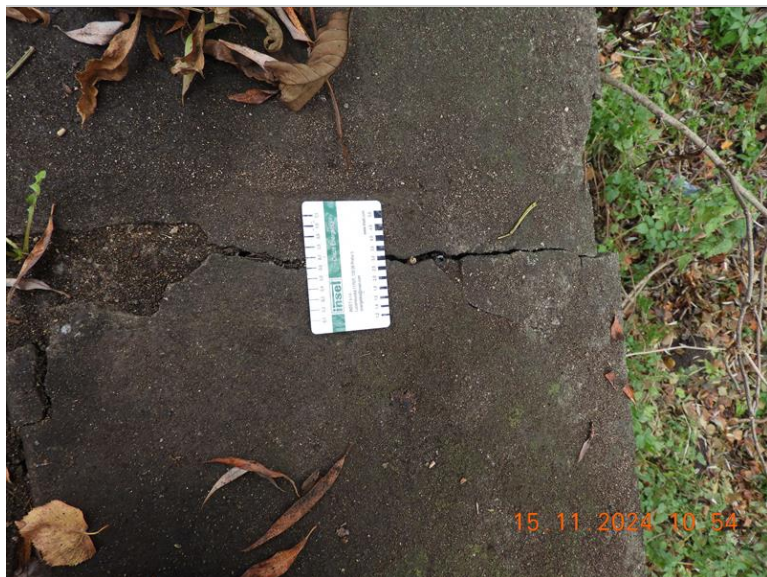
030\_Levá římša u OP2 typický stav nad opěrami - příčná trhlina.jpg

Nad opěrami jsou prokreslené příčné trhliny v římsách kopírující MZ.

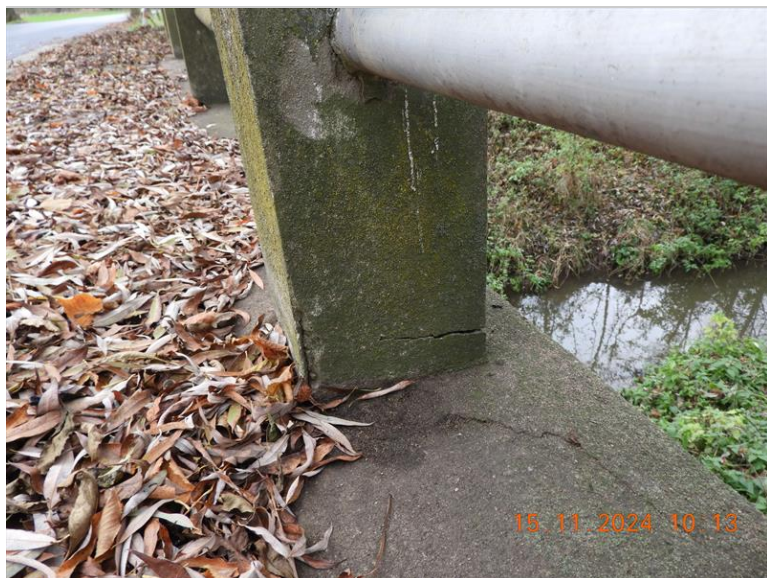
032\_Levé zábradlí detail - vodorovná trhlina ve sloupku.jpg

**Stávající stav zábradlí neodpovídá současně platným předpisům pro zádržné systémy - vozovka je převýšená, obruby téměř nejsou, zábradlí nemá svislou výplň, nejsou zde umístěna svodidla (most v extravilánu). U betonových sloupků a madel dochází k celkové degradaci. Byly nalezeny vodorovné trhliny v patě sloupků.**

| [1] | 4.2 | Zábradlí | Snížit maximální povolenou rychlost na mostě na 50 km/h. |

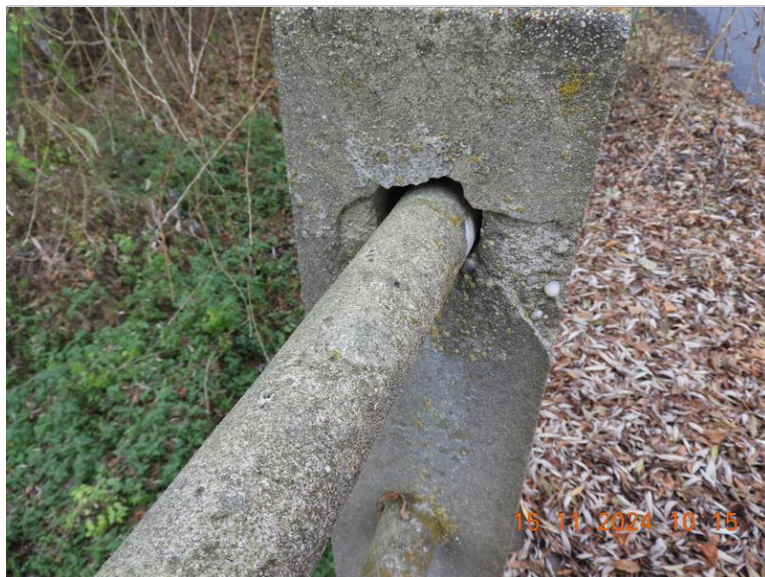
033\_Levé zábradlí detail - uvolněné madlo .jpg

**Stávající stav zábradlí neodpovídá současně platným předpisům pro zádržné systémy -** vozovka je převýšená, obruby téměř nejsou, zábradlí nemá svislou výplň, nejsou zde umístěna svodidla (most v extravilánu). U betonových sloupků a madel dochází k celkové degradaci. Byly nalezeny vodorovné trhliny v patě sloupků.

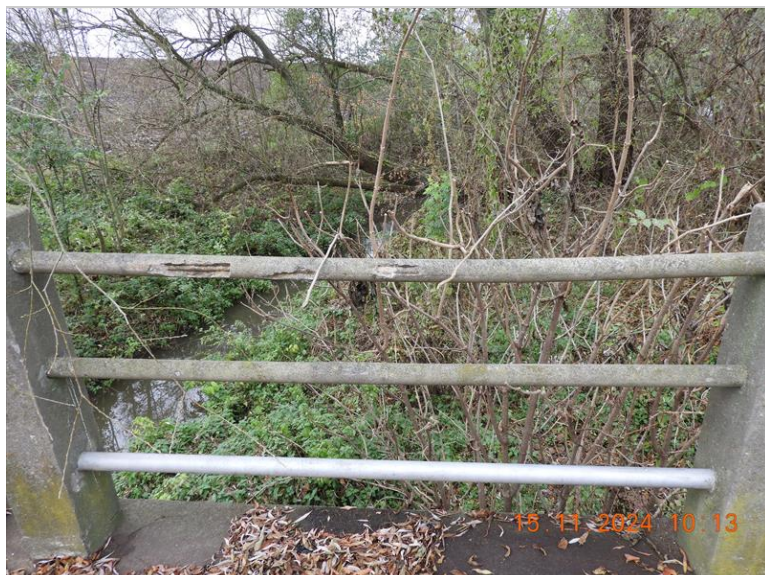
034\_Levé zábradlí detail - deformace a degradace madla.jpg

**Stávající stav zábradlí neodpovídá současně platným předpisům pro zádržné systémy -** vozovka je převýšená, obruby téměř nejsou, zábradlí nemá svislou výplň, nejsou zde umístěna svodidla (most v extravilánu). U betonových sloupků a madel dochází k celkové degradaci. Byly nalezeny vodorovné trhliny v patě sloupků.

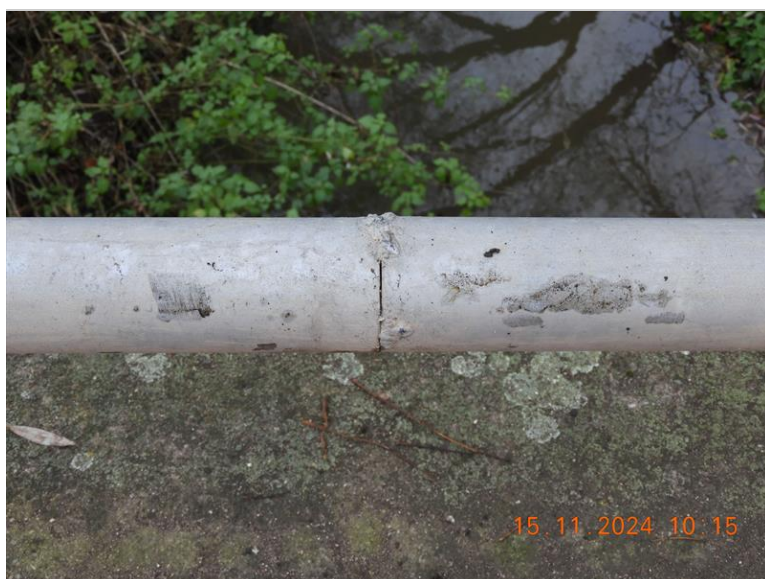
035\_Levé zábradlí detail - nevyhovující svarový spoj.jpg

Nevyhovující svarový spoj na opraveném ocelovém madle.

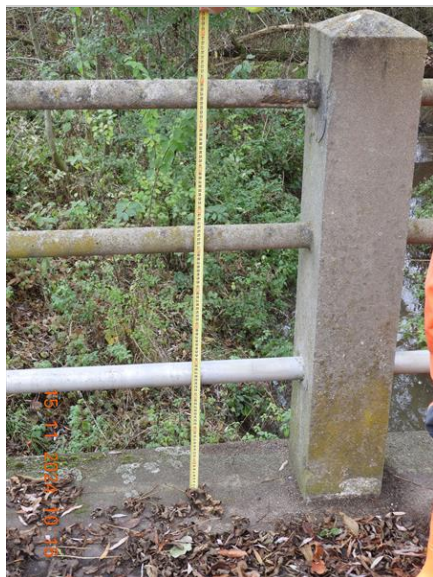
036\_Výška zábradlí .jpg

**Stávající stav zábradlí neodpovídá současně platným předpisům pro zádržné systémy** - vozovka je převýšená, obruby téměř nejsou, zábradlí nemá svislou výplň, nejsou zde umístěna svodidla (most v extravilánu). U betonových sloupků a madel dochází k celkové degradaci. Byly nalezeny vodorovné trhliny v patě sloupků.

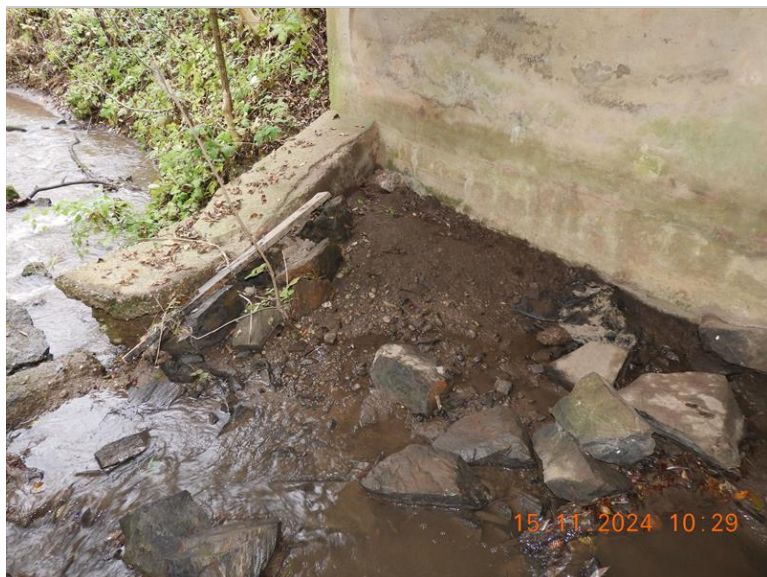
037\_Stav koryta vodoteče .jpg

V korytě mostu jsou zbytky dlažeb, odpad a naplaveniny.

| [4] | 4.6 | Území pod mostem a přístup. cesty | Vyčistit koryto potoka pod mostem. |
