DIAGNOSTICKÝ PRŮZKUM
KONSTRUKCE VOZOVKY
SILNICE III/2405
VELKÉ PŘÍLEPY
KM 0,000 - 1,387

Zpráva č. DV-25-024-4 z 05/2025

Krajská správa a údržba silnic
Středočeského kraje, p.o.

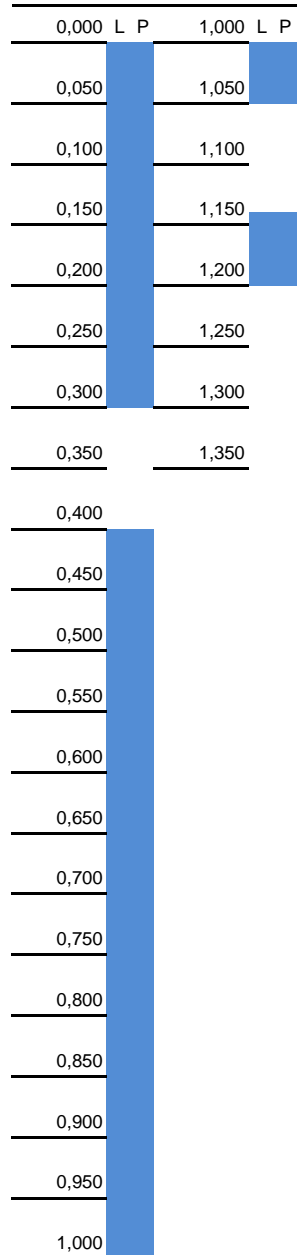
Záznamový list poruchy: Síťové trhliny

| Popis: | V první fázi se podobají mozaikovým trhlinám, ale zasahují všechny asfaltové vrstvy vozovky. Velikost ok je přibližně podle tloušťky asfaltových vrstev 10 - 40 cm. | | | | | | | | |

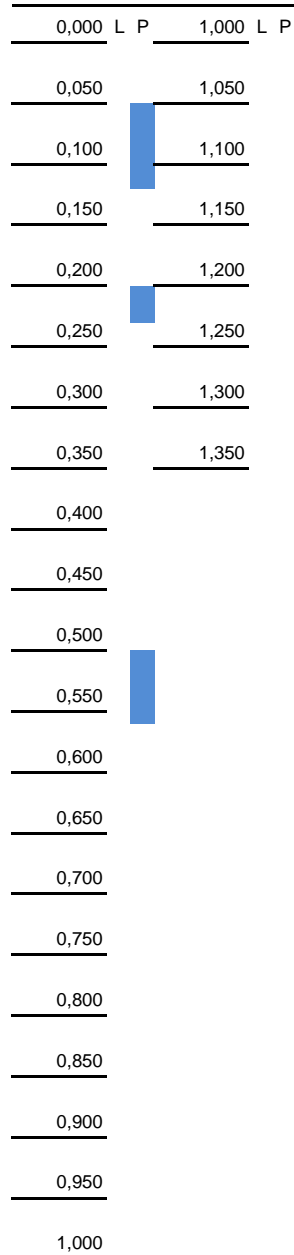
Záznamový list poruchy: Olamování okrajů vozovky

| Popis: | Projevuje se podélnými, mozaikovými nebo síťovými trhlinami a deformacemi na okraji vozovky nebo poklesem kraje vozovky. Častý výskyt je při konstrukcích jako jsou panely tramvajového tělesa, obrubníky, kolem vpustí, poklopů a jiných napojení na betonové konstrukce. | | | | | | | | |

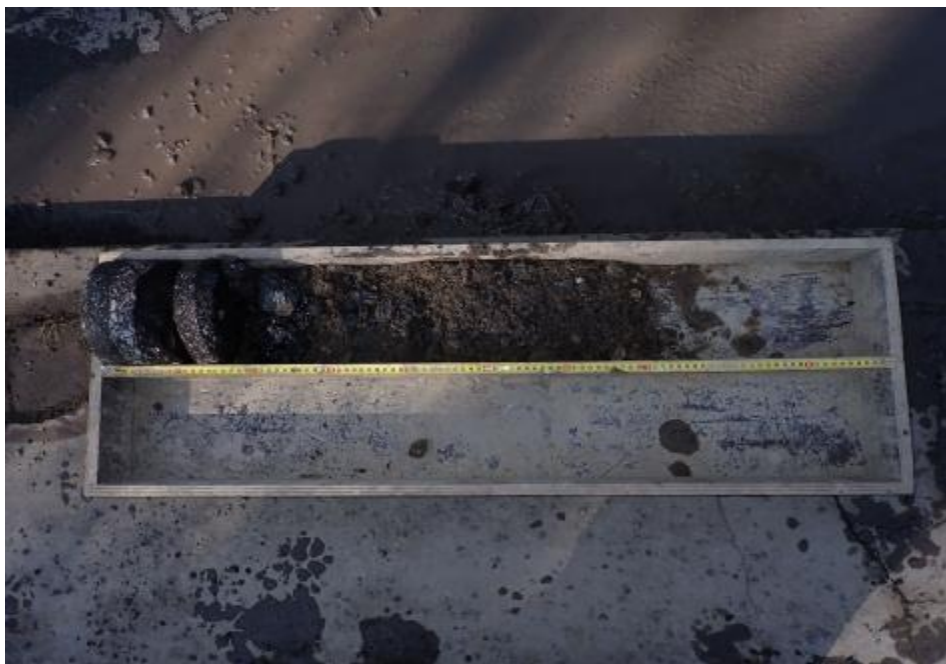
| tloušťka vrstvy | |
|---|---|
| AC - rozpadlá | 90 mm |
| S4 SM Písek hlinitý | 500 mm |
