DIAGNOSTICKÝ PRŮZKUM  
KONSTRUKCE VOZOVKY  
SILNICE III/2407  
VELKÉ PŘÍLEPY  
KM 0,000 - 0,150

Zpráva č. DV-25-024-6 z 05/2025

Krajská správa a údržba silnic  
Středočeského kraje, p.o.

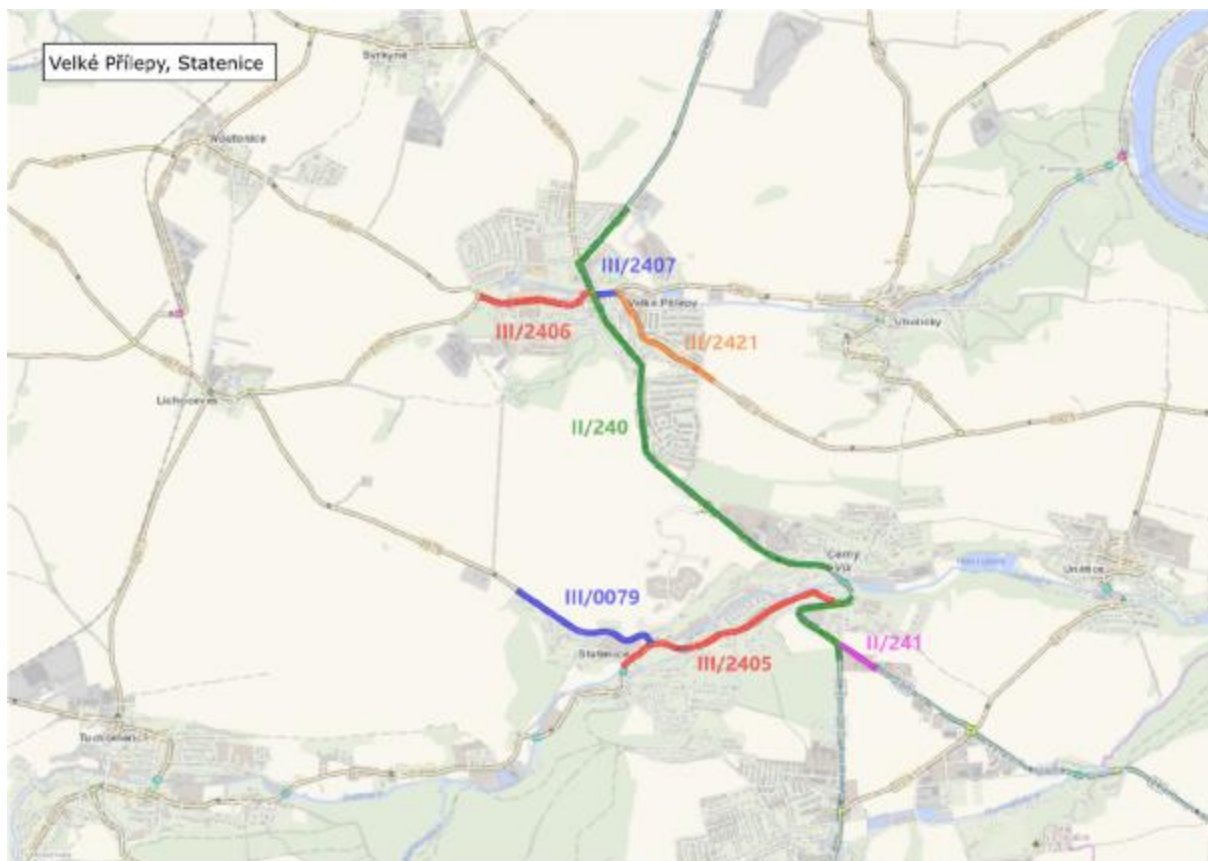
Obr. 1 - Situace úseku

Začátek úseku je definován v provozním staničení km 0,000. Konec úseku je definován v provozním staničení km 0,150. Celková délka úseku je 0,150 km. Jedná se o obousměrnou komunikaci, v každém směru se nachází jeden jízdní pruh. Průměrná šířka vozovky je 7 m. Vozovku ohraničují obruby. Komunikace je odvodněna do UV. Celý úsek se nachází v intravilánu obce Velké Přílepy. Situace úseku je uvedena v následujícím obrázku a v příloze č. I.

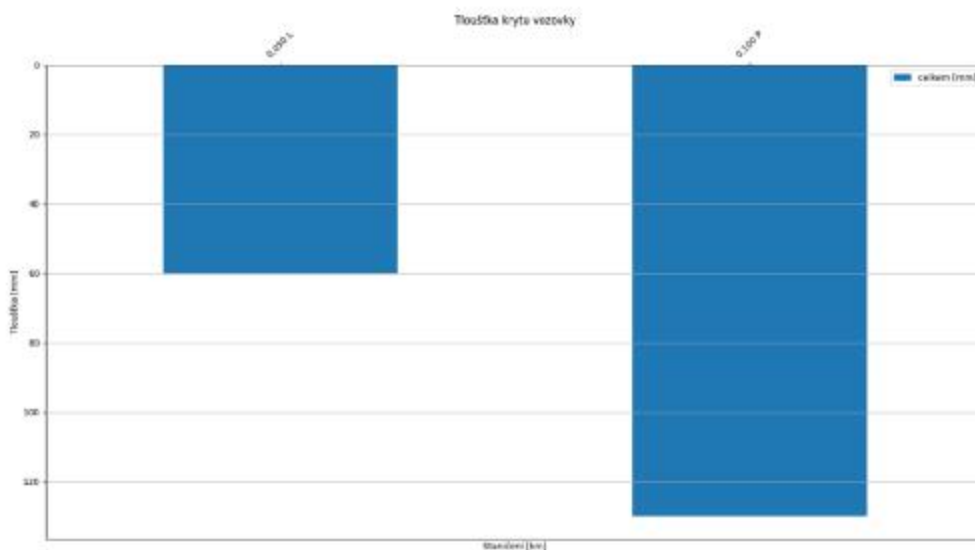
Graf 1

Na vybraných místech výše citovaného úseku byly odebrány celkem 2 jádrové vývrty. Konstrukční vrstvy krytu vozovky tvoří ohrusná AC vrstva v průměrné tloušťce 32 mm, ložní AC vrstva v průměrné tloušťce 38 mm, podkladní AC vrstva (JV č. 2) v tloušťce 50 mm. Průměrná tloušťka celého asfaltového souvrství je 95 mm. Stanovení tloušťek bylo provedeno dle ČSN EN 12697-36. Počet odebraných jádrových vývrtů odpovídá zadání objednatele. Dokumentace a popis JV jsou uvedeny v příloze č. III.

vývrt číslo	staničení [km]	obrusná [mm]	typ	ložní [mm]	typ	podkladní [mm]	typ	celkem [mm]
1	0,050 L	30	AC 11	30	AC 11			60
2	0,100 P	35	AC 11	45	AC 16	50	AC 16	130
průměr		32		38		50		95

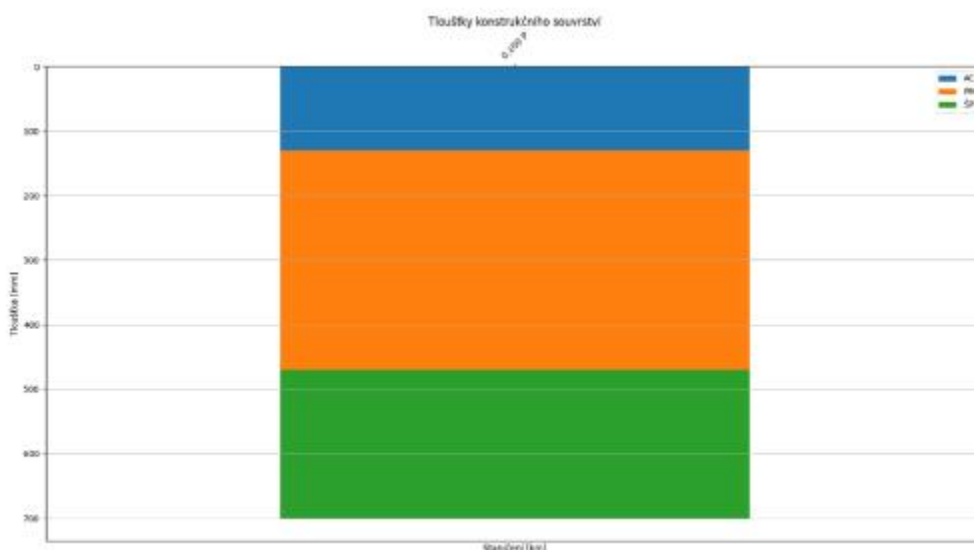
Graf 2

Na vybraných místech výše citovaného úseku byla provedena celkem 1 geotechnická vrtaná sonda k identifikaci druhu a stavu jednotlivých konstrukčních vrstev. Sonda byla provedena do hloubky 0,7 m. Počet provedených sond odpovídá zadání objednatele. Dokumentace a popis GS jsou uvedeny v příloze č. IV.

vývrt číslo	staničení [km]	I.vrstva [mm]	typ	II.vrstva [mm]	typ	III.vrstva [mm]	typ	celkem [mm]
1	0,100 P	130	AC	340	PM	230	SP	700

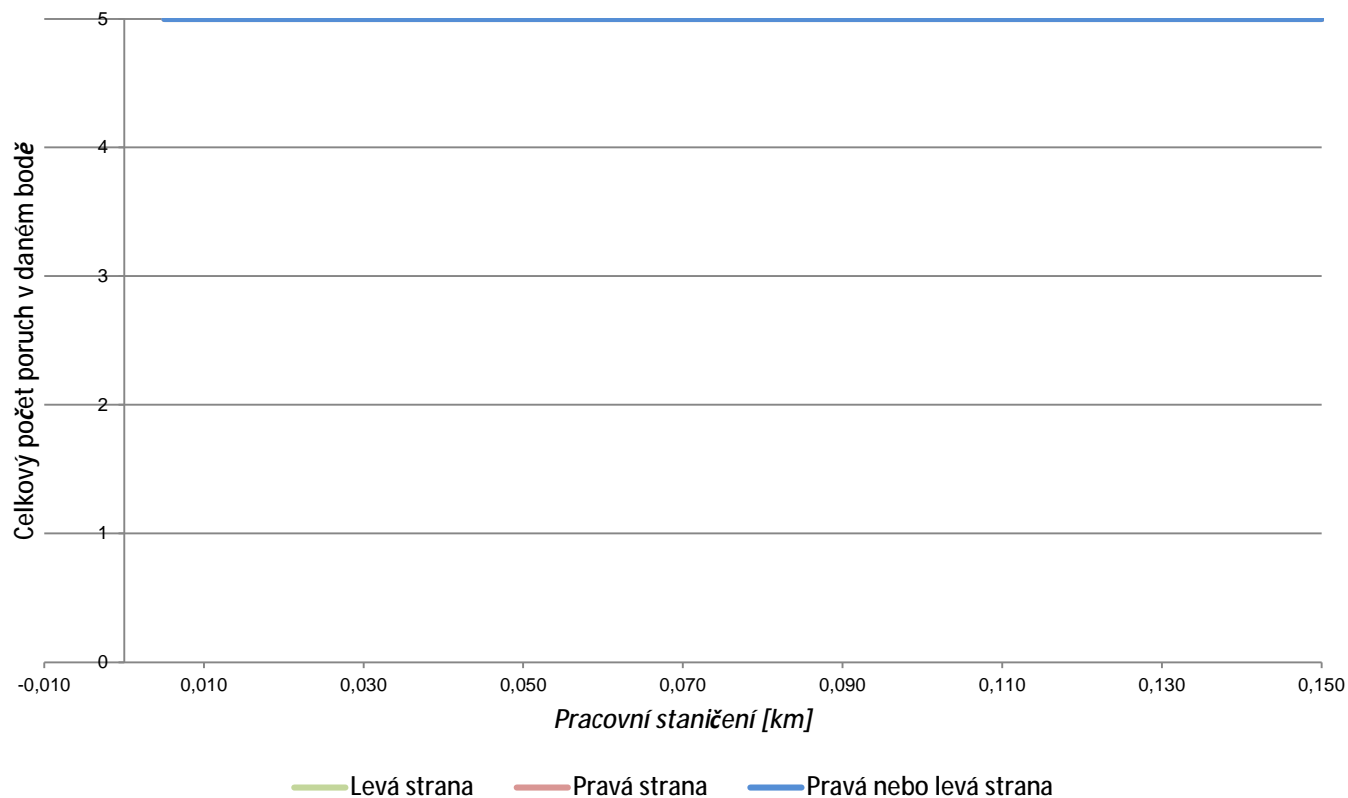
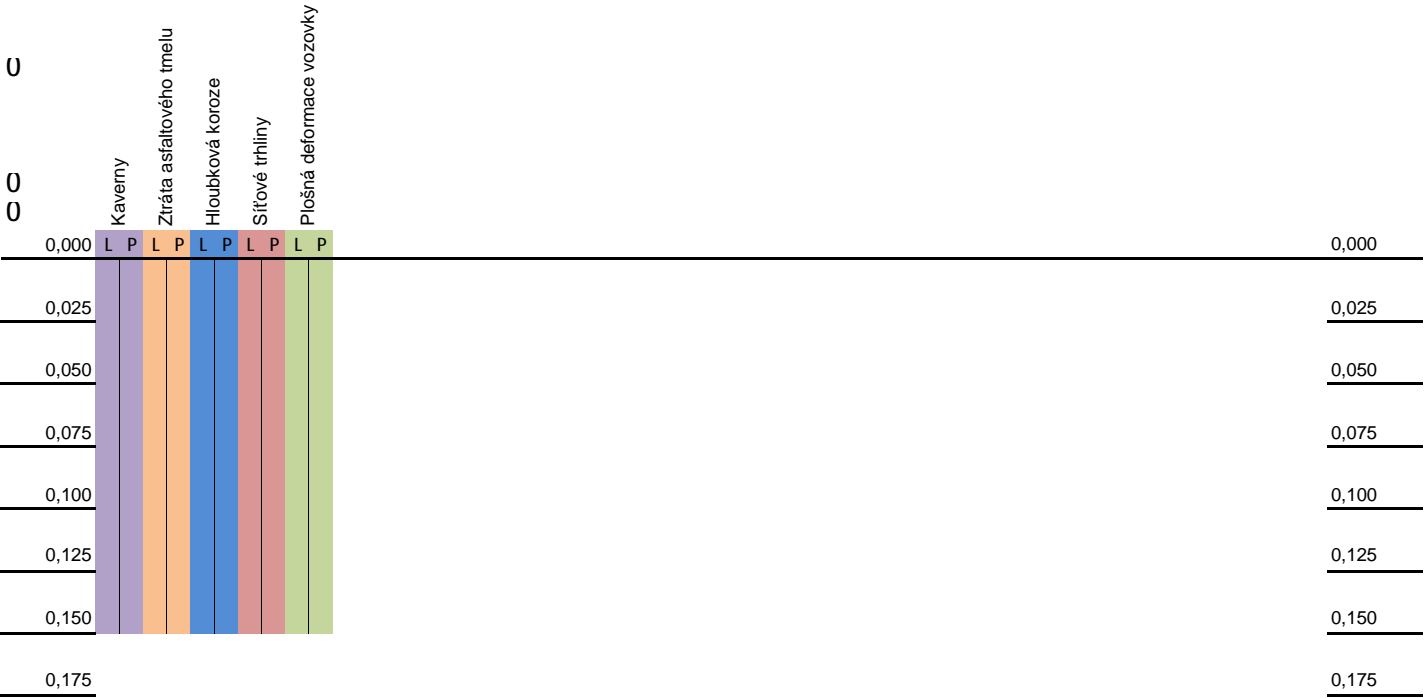
### Součtový graf poruch

Povrch vozovky je zasažen kavernami a ztrátou asfaltového tmelu, místy přecházející do hlubkové koroze. Na vozovce se nachází vysoké množství sítových trhlin. Vozovka je plošně deformována nepravidelným zvlněním. Protokol VIP je uveden v příloze č. II.

Název poruchy	Celková délka postižených částí [m]			% zastižené délky komunikace			% ze všech zastižených poruch		
	L	P	L nebo P	L	P	L nebo P	L	P	L nebo P
Kaverny	150	150	150	100,0	100,0	100,0	20,0	20,0	20,0
Ztráta asfaltového tmelu	150	150	150	100,0	100,0	100,0	20,0	20,0	20,0
Hlubková koroze	150	150	150	100,0	100,0	100,0	20,0	20,0	20,0
Síťové trhliny	150	150	150	100,0	100,0	100,0	20,0	20,0	20,0
Plošná deformace vozovky	150	150	150	100,0	100,0	100,0	20,0	20,0	20,0

- provedení celkové rekonstrukce konstrukčního souvrství včetně úpravy pláňe
- pro tento případ lze využít skladbu konstrukce vozovky podle TP 170, Část A - Katalog vozovek, Katalogový list D1-A-2, PIII pro TDZ V

- odstranit stávající konstrukční souvrství na průměrnou hloubku 480 mm
- přehutnit a urovnat stávající materiál podkladního souvrství na únosnost  $E_{def\ 2} = 45$  MPa (v případě nedosažení stanovené hodnoty, je nutné podkladní souvrství zlepšit nebo nahradit vhodným materiálem)
- provést vrstvu  $\text{SD}_A$  podle ČSN EN 13285 ED.2 v tloušťce 150 mm,  $E_{def2} = 60$  MPa
- provést vrstvu  $\text{SD}_A$  podle ČSN EN 13285 ED.2 v tloušťce 200 mm,  $E_{def2} = 90$  MPa
- položit podkladní vrstvu z asfaltové směsi typu asfaltový beton ACP 22 + podle ČSN EN 13108-1 v tloušťce 90 mm s asfaltovým pojivem 50/70
- provést spojovací postřík modifikovanou kationaktivní asfaltovou emulzí PS-CP v množství 0,30 kg/m<sup>2</sup> zbytkového asfaltu
- položit obrusnou vrstvu z asfaltové směsi typu asfaltový beton ACO 11 + podle ČSN EN 13108-1 v tloušťce 40 mm s asfaltovým pojivem 50/70

- odstranit konstrukční souvrství na hloubku 50 mm
- vyčistit povrch
- provést vizuální prohlídku povrchu podle TP 87, P6.5.2 a P6.5.3 za účelem posouzení podkladní vrstvy z hlediska jejího stavu a rozhodnutí o způsobu jejího ošetření, resp. sanace (předpoklad rozsahu plochy sanace cca 20 -30 %)
- provést vizuální prohlídku povrchu podle TP 87, P6.5.2 a P6.5.3 za účelem posouzení vyskytujících se případných trhlin z hlediska jejich stavu a rozhodnutí o způsobu jejich ošetření, resp. sanace dle zásad TP 115
- provést spojovací postřík modifikovanou kationaktivní asfaltovou emulzí PS-CP v množství 0,40 kg/m<sup>2</sup> zbytkového asfaltu
- položit obrusnou vrstvu z asfaltové směsi typu asfaltový beton ACO 11 + podle ČSN EN 13108-1 v tloušťce 50 mm s asfaltovým pojivem 50/70

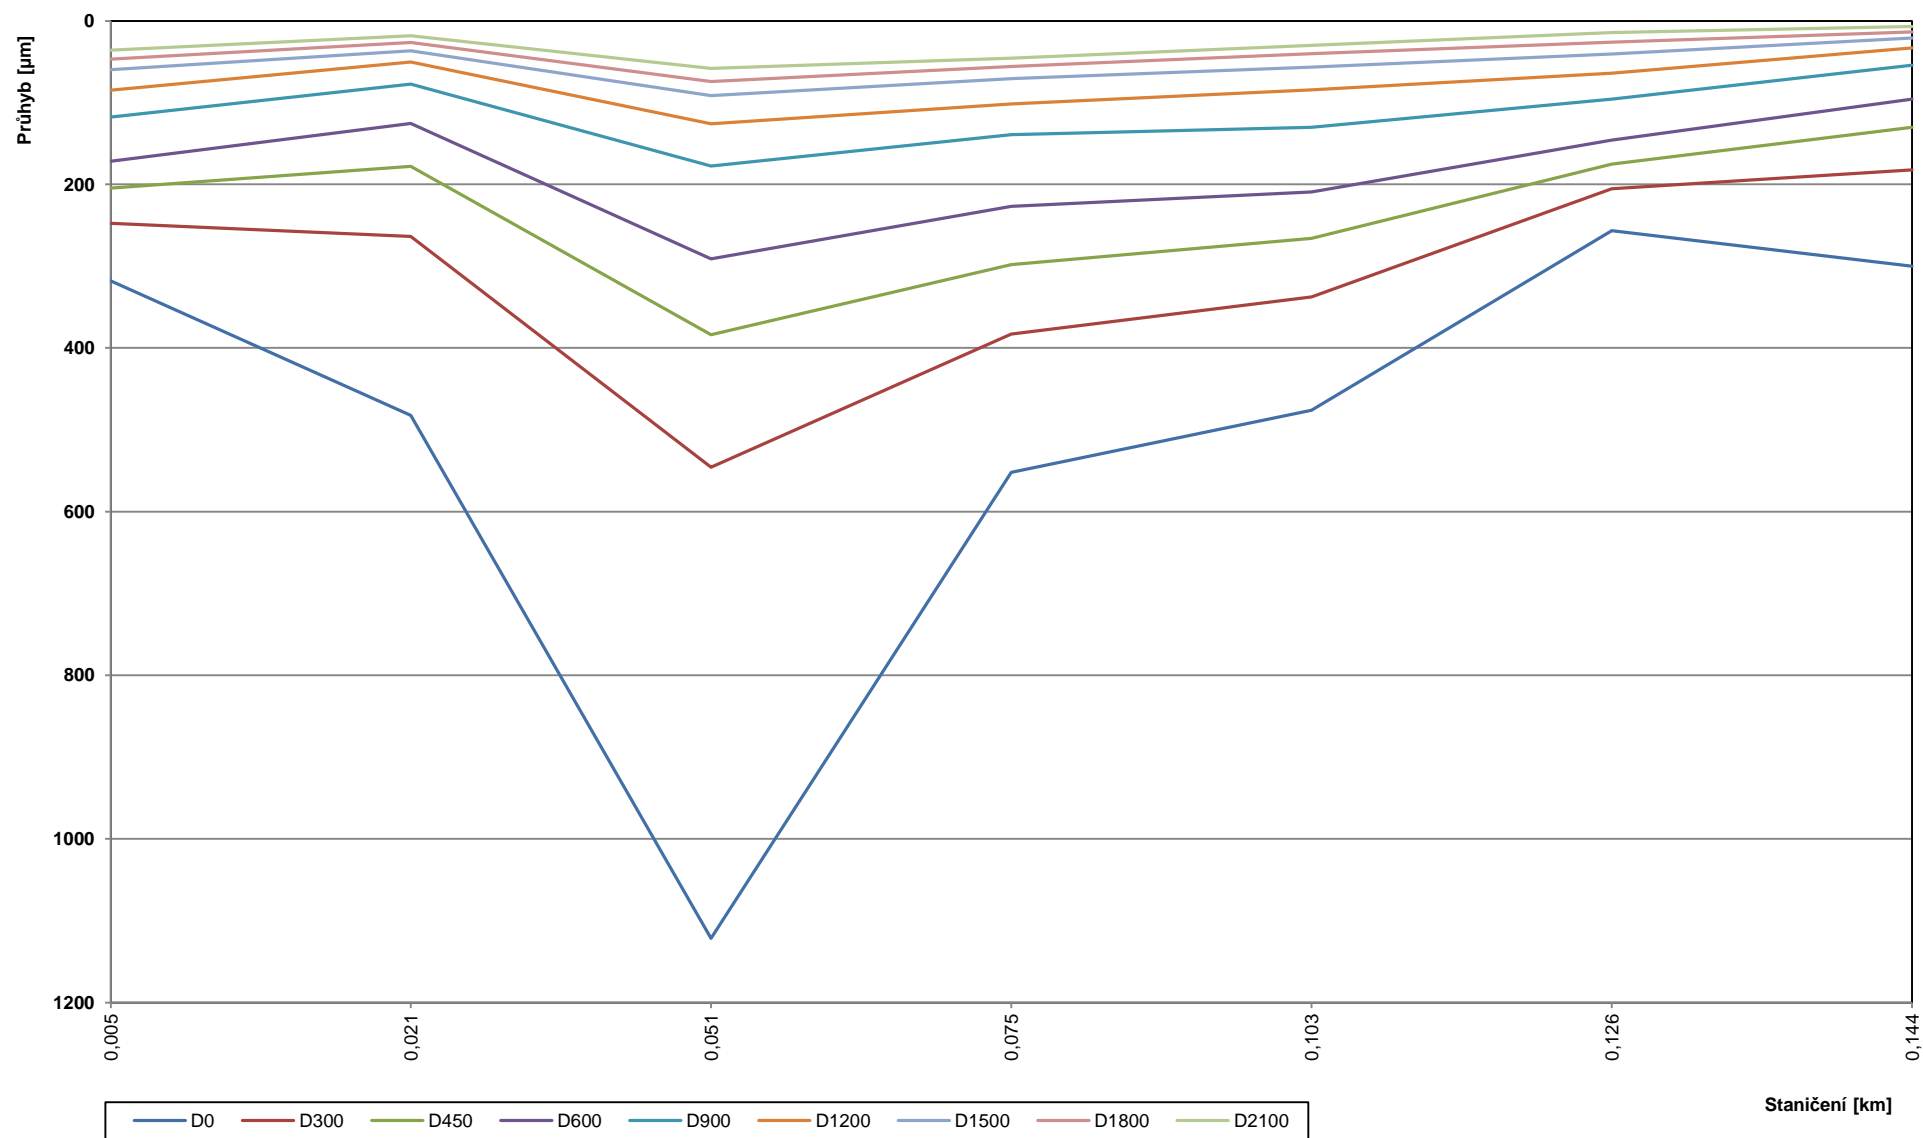
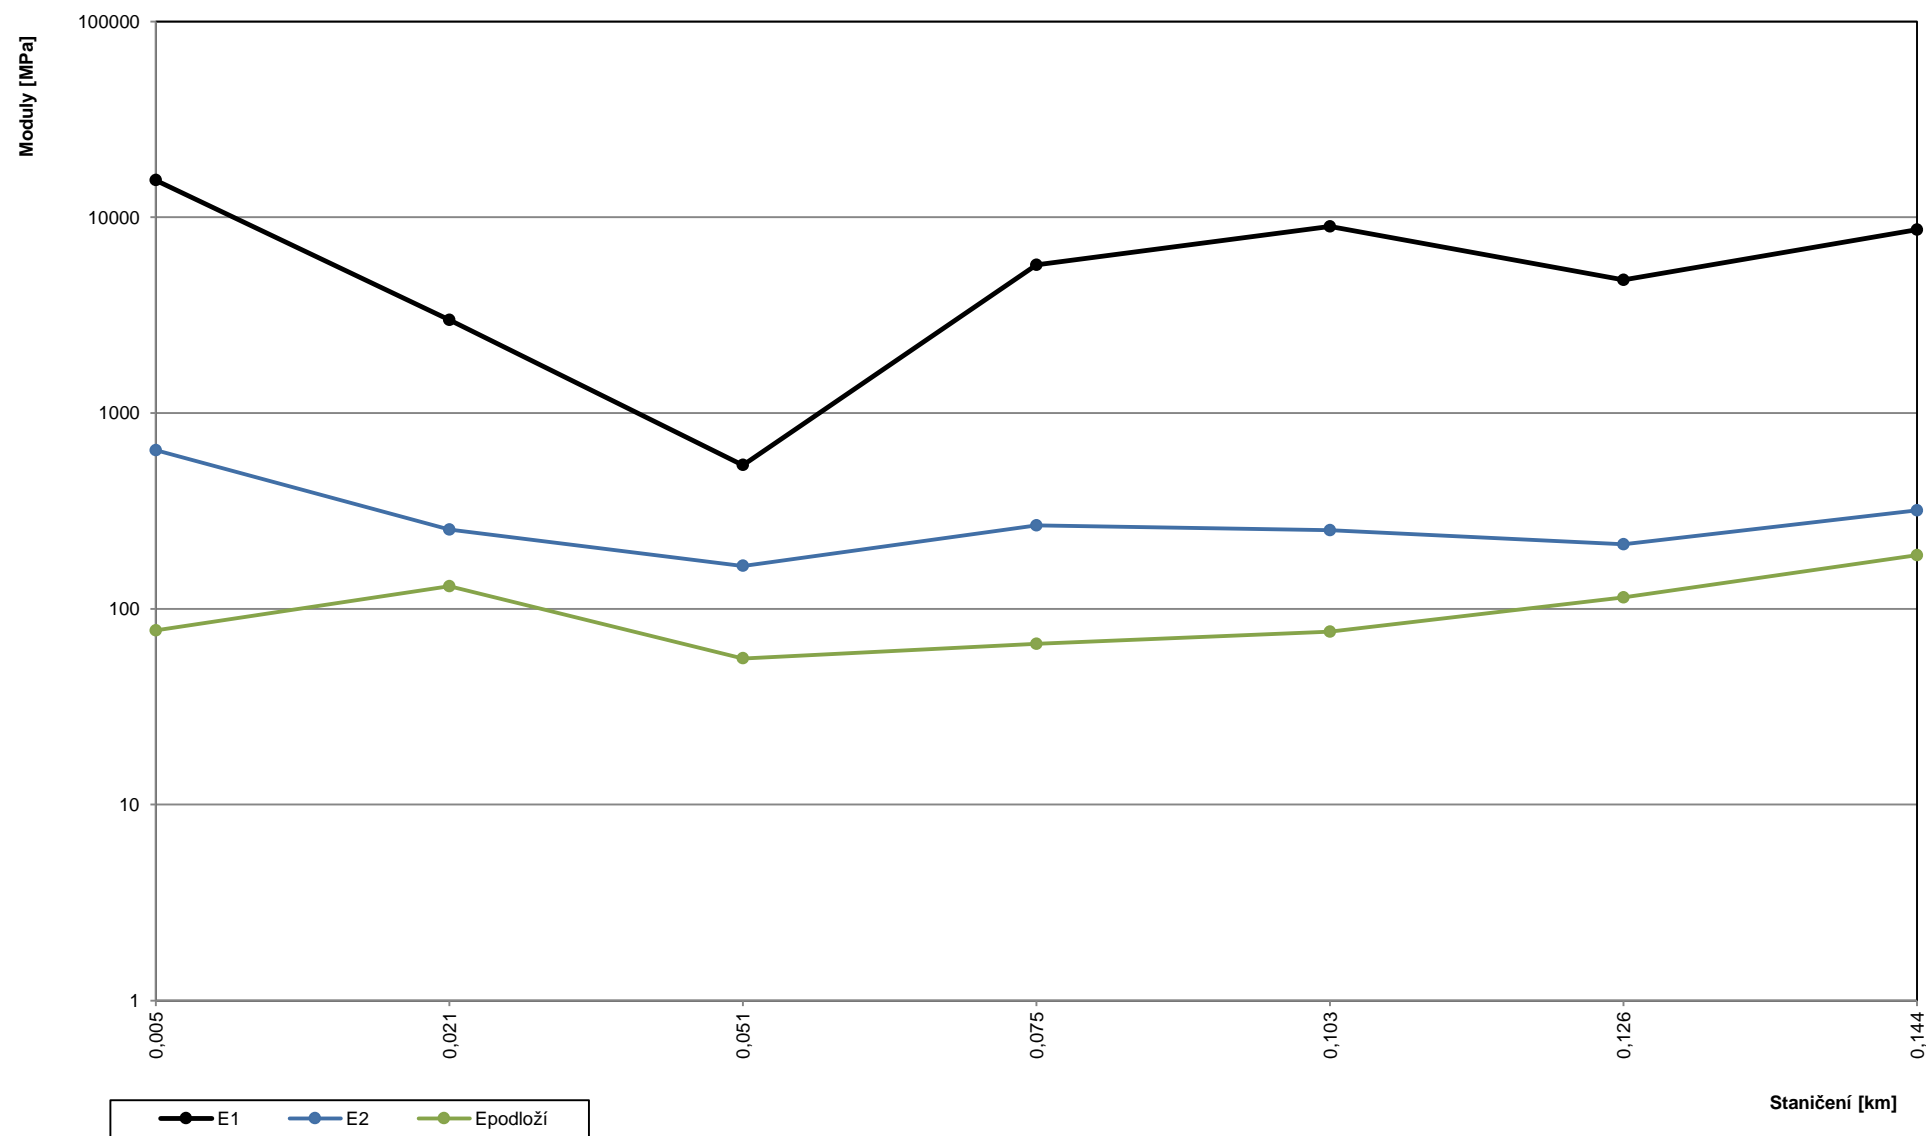
# Naměřené průhyby

Staničení [km]	Zatížení [MPa]	Naměřené průhyby [μm]									Moduly pružnosti vrstev [MPa]			Zbytková životnost / zesílení	
		D0	D300	D450	D600	D900	D1200	D1500	D1800	D2100	E1	E2	Ep	roky	[cm]
0,005	0,707	318	248	205	172	118	85	60	47	36	15477	647	78	25	0
0,021	0,707	482	264	178	126	77	51	37	27	18	2993	254	130	2	7
0,051	0,707	1121	546	383	291	178	126	91	74	58	543	166	56	0	13
0,075	0,707	552	383	298	227	139	102	71	56	46	5709	266	66	9	4
0,103	0,707	476	338	266	209	130	85	57	40	30	8972	253	76	25	1
0,126	0,707	257	206	175	146	96	64	41	26	15	4782	214	114	25	0
0,144	0,707	300	182	130	96	54	33	21	14	7	8628	319	188	25	0
