**FAKULTA
DOPRAVNÍ
ČVUT V PRAZE**

OPTIMALIZACE ÚROVNĚ BEZPEČNOSTI PROVOZU V MÍSTĚ ÚROVNŇOVÝCH KŘÍŽOVATEK SILNIC III. TŘÍD V RÁMCI MÚK DÁLNICE D7 EXIT 18 KNOVÍZ

ČERVENEC 2025

Optimalizace úrovně bezpečnosti provozu v místě úrovnových křižovatek silnic III. třídy v rámci MÚK dálnice D7 exit 18 Knovíz

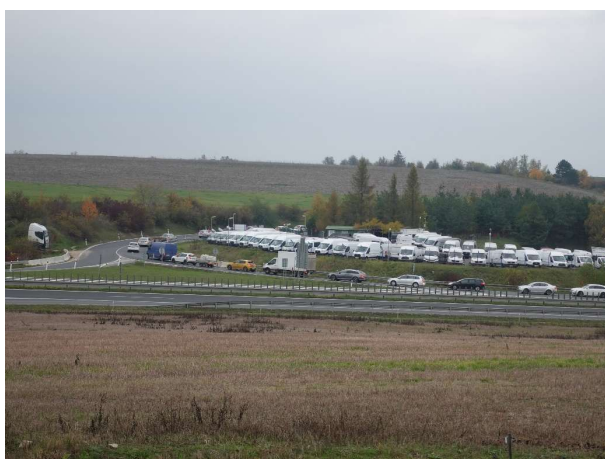
Přestože byla výsledná ÚKD pro západní rameno (silnice I/7) stanovena se shodným výsledkem pro ranní i odpolední dopravní špičku, je nutné poukázat na rozdílnou délku dopravní kongesce. Zatímco v ranní dopravní špičce byla výpočtem stanovena maximální délka kolony 239 m, v odpolední špičce je o téměř 75 % delší, konkrétně 418 m.

Obrázek 34 – Pohled na kolonu vozidel, která zasahuje do odbočovacího pruhu dálnice D7.

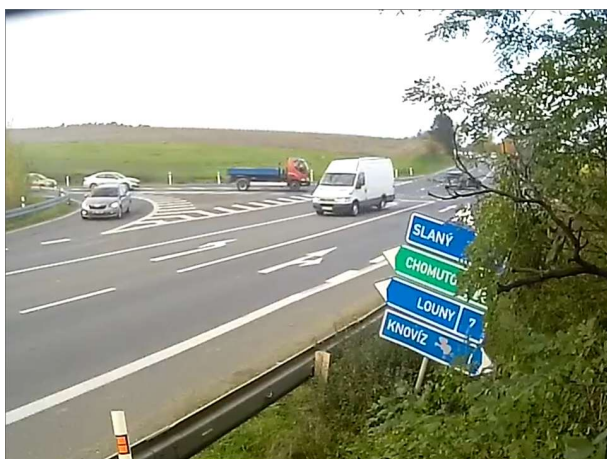
Dalším opakovaně evidovaným konfliktem **stupně závažnosti 0 (7x)** bylo provádění **odbočovacího manévru po neadekvátní trajektorii pohybu**. Konkrétně se jedná o připojování vlevo na hlavní silnici, kdy řidiči pojížděli protisměrný pruh pro levé odbočení (viz *Obrázek 50* a *Obrázek 51*). Odlišná trajektorie byla řidiči realizována z důvodu nedostatečné kapacity křižovatky, kdy protisměrný pruh fakticky využívali ke zrychlení a následnému plynulému zařazení do průběžného jízdního pruhu. **Nicméně následkem tohoto nevhodného způsobu průjezdu nevznikaly žádné sekundární konfliktní situace s jinými účastníky dopravního provozu.**

Obrázek 50 – Ukázka připojování přes protisměrný odbočovací pruh na hlavní silnici.

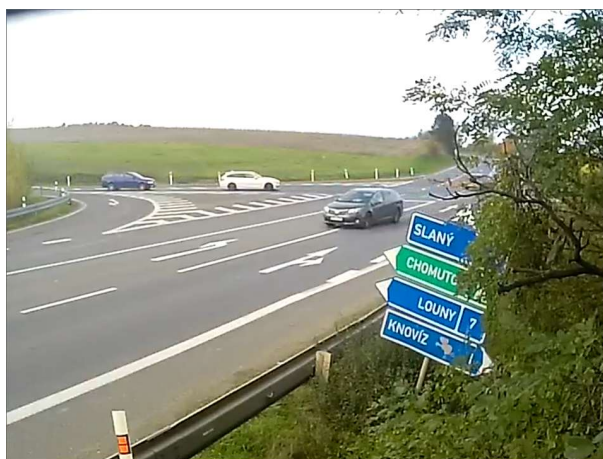
Obrázek 51 – Další ukázka rizikového způsobu připojení osobního automobilu.

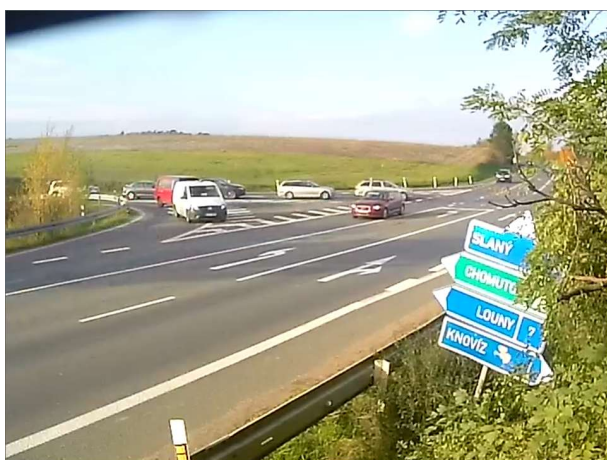
Ve dvou případech byl evidován dopravní konflikt, který byl způsoben **chybným zastavením řidiče na vedlejším západním ramenu křižovatky při připojování vpravo** (viz *Obrázek 52* a *Obrázek 53*). Připojení vedlejšího ramene pro směr vpravo je navrženo v neadekvátním úhlu, což výrazně ztěžuje rozhled řidičům přijíždějícím ke křižovatce. Ve dvou případech bylo zaznamenáno, že řidič pro zlepšení rozhledu zastavil v prostoru dopravního stínu. Toto postavení sice umožnilo lepší výhled na hlavní silnici, avšak současně zvyšuje riziko podjetí jinými vozidly a může vést ke vzniku dalších nebezpečných situací.

Obrázek 52 – Pohled řidiče, který si zlepšil rozhled zastavením v dopravním stínu.

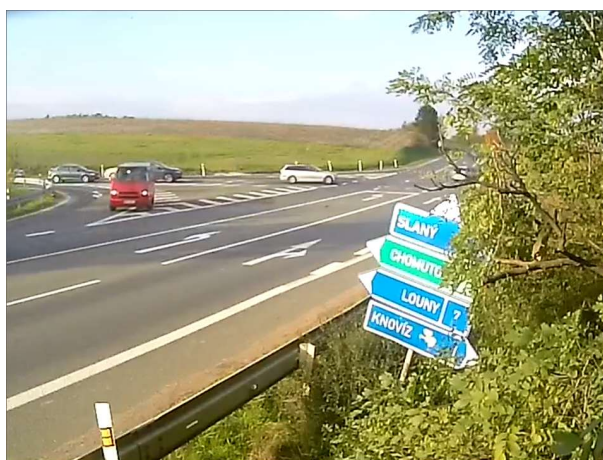
Obrázek 53 – Další ukázka zastavení v dopravním stínu v západním ramenu křižovatky.

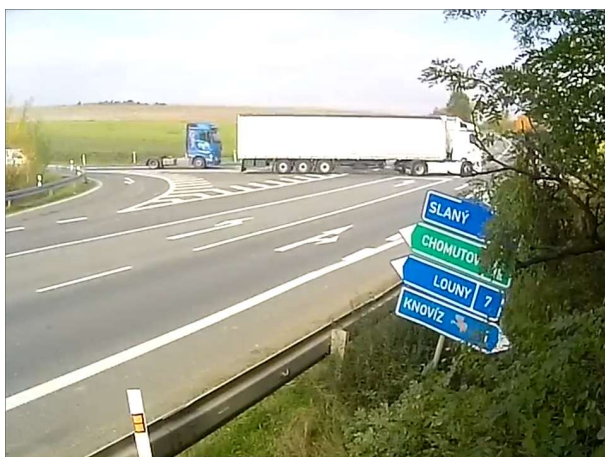
Následující konflikty byly ohodnoceny stupněm závažnosti 1 a vznikly v důsledku vzájemné interakce minimálně dvou vozidel. Byly zaznamenány tři dopravní konflikty způsobené řidiči nákladních vozidel, kteří v křižovatce realizovali otáčecí manévry (viz *Obrázek 54* a *Obrázek 55*). Řidiči vjeli do křižovatky z vedlejšího západního ramene v době, kdy se po hlavní silnici nepohybovala žádná vozidla. Po vjetí na hlavní komunikaci využili volnou a rozlehlou plochu křižovatky k otočení a následně se opět vrátili zpět do původního západního ramene. Samotný manévry byl časově náročný a během jeho provádění do křižovatky přijížděla vozidla po hlavní silnici III/007 24, která byla nucena zpomalit, případně vyčkat, než nákladní vozidlo dokončí otočení a křižovátku opustí. Jednalo se tedy o situaci, kdy sice nebyla bezprostředně ohrožena bezpečnost provozu, nicméně došlo k omezení plynulosti provozu na hlavní silnici v důsledku rizikového manévru řidiče nákladního vozidla.

Obrázek 54 – Ukázka otáčení návěsové soupravy v prostoru křižovatky.

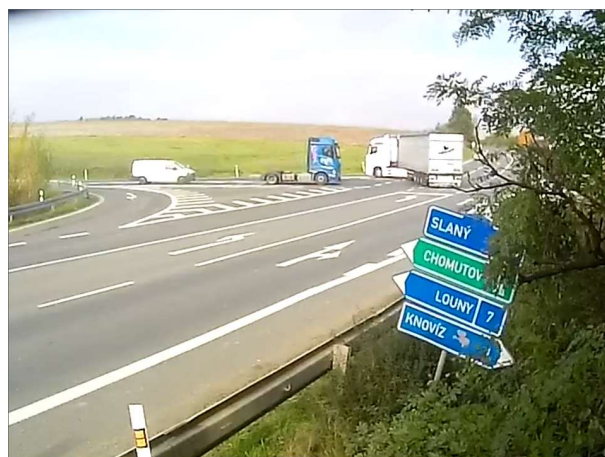
Obrázek 55 – Dokončení otáčecího manévru, kdy jsou blokována ostatní vozidla v křižovatce.

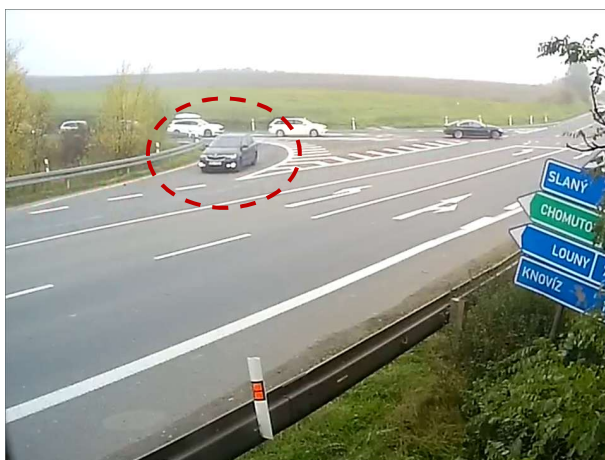
Poslední konfliktní situace s otáčením vozidla byla zaviněna řidičem osobního automobilu (viz *Obrázek 56* a *Obrázek 57*). Řidič během dopravní špičky objel kolonu ve vedlejším západním ramenu tím, že nejprve odbočil vpravo na hlavní silnici a ihned poté provedl otáčení do protisměru směrem na město Slaný. Tímto manévrem objel část kolony čekajících vozidel a pokračoval dále po hlavní silnici. Během otáčení musel zpomalit, což donutilo ke snížení rychlosti i vozidla jedoucí za ním.

Obrázek 56 – Řidič se připojuje vpravo, aby se mohl následně na hlavní silnici otočit.

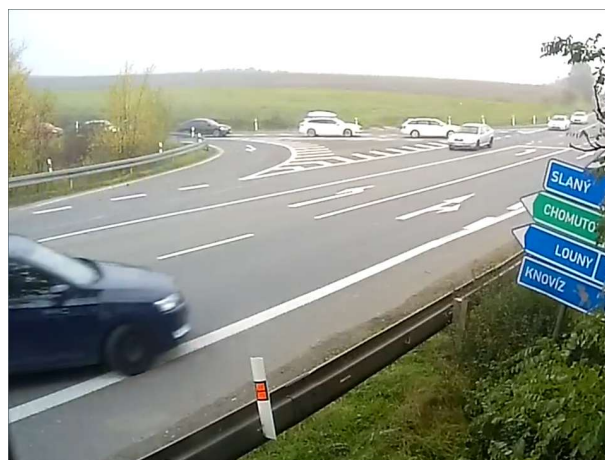
Obrázek 57 – Ukázka dokončení otáčecího manévru osobního automobilu.

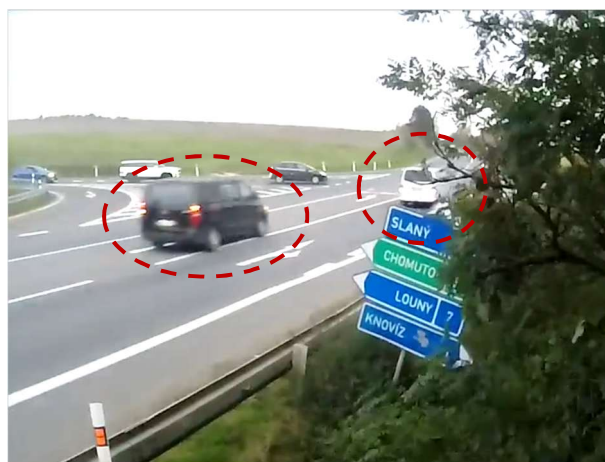
Obrázek 59 – Ukázka předjíždění dodávky přes odbočovací pruhy pro pravé odbočení.

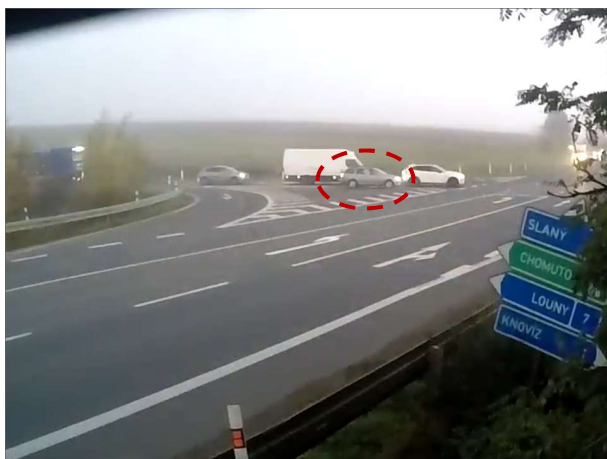
Obrázek 60 – Pohled na předjetí kolony odbočujících vozidel osobním automobilem.

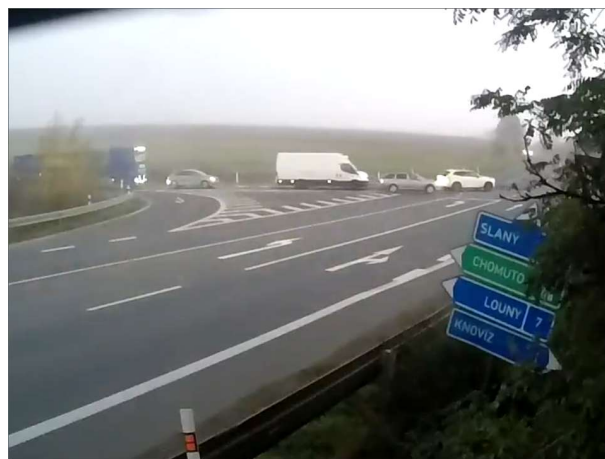
Obrázek 61 – Ukázka agresivního zařazení mezi dva automobily.

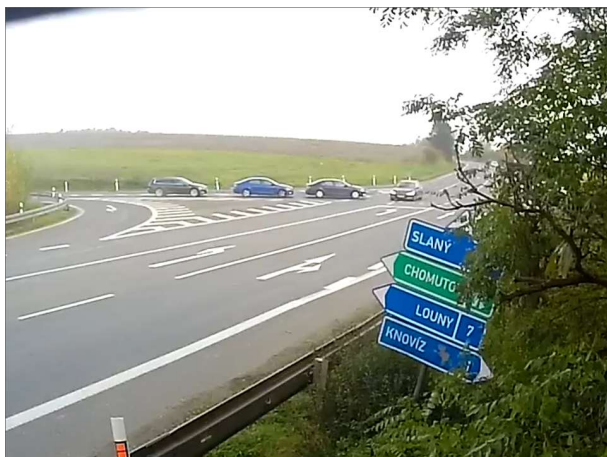
V druhém typu konfliktu došlo k **nesprávnému zastavení na vedlejším západním ramenu křižovatky**, kdy řidič **přední částí vozidla zasahoval do průběžného jízdního pruhu na hlavní silnici** (Obrázek 62 a Obrázek 63). V jednom případě se řidič osobního automobilu pokusil couváním uvolnit prostor, čímž se však dostal do těsné blízkosti vozidla čekajícího za ním. Ve druhém případě řidič OA svým nesprávným zastavením omezil řidiče na hlavní silnici, který byl nucen jej objíždět přes odbočovací pruh.

Obrázek 62 – Pohled na objíždění chybně zastaveného vozidla na vedlejší silnici.

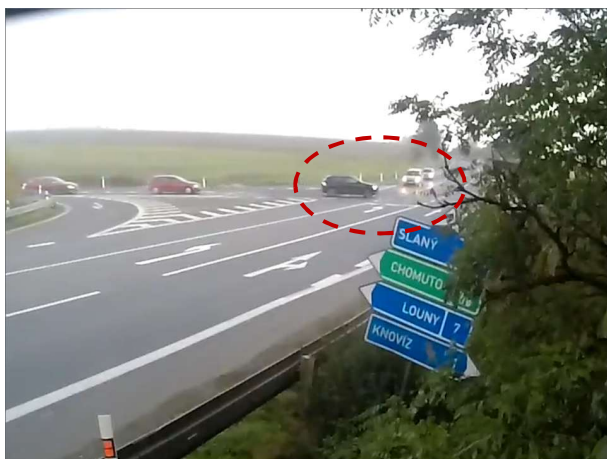
Obrázek 64 – Ukázka nedání přednosti vozidlu na hlavní silnici.

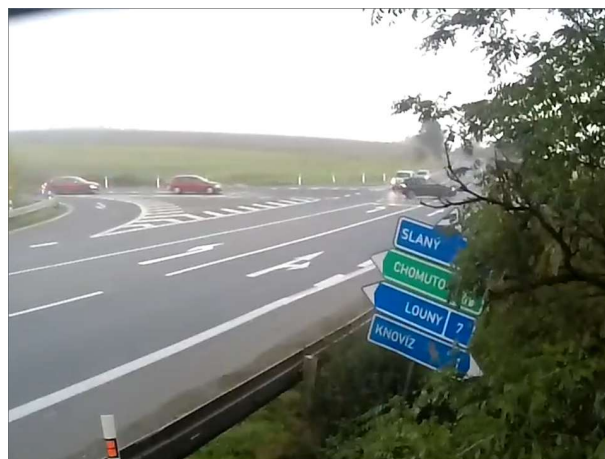
Obrázek 65 – Další ukázka dopravního konfliktu ohodnoceného 3. stupněm závažnosti.

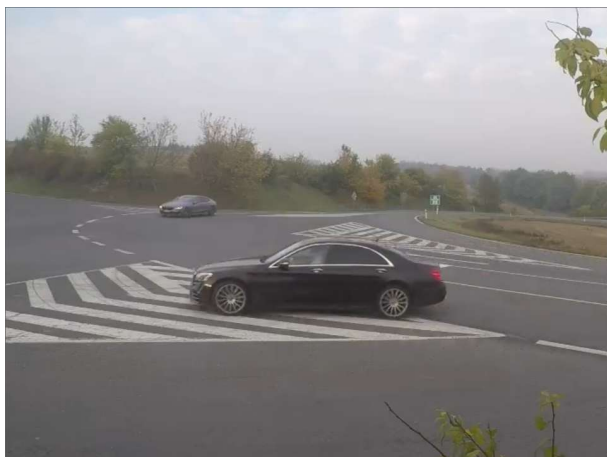
Obrázek 67 – Pohled na řidiče OA, který odbočuje po neadekvátní trajektorii.

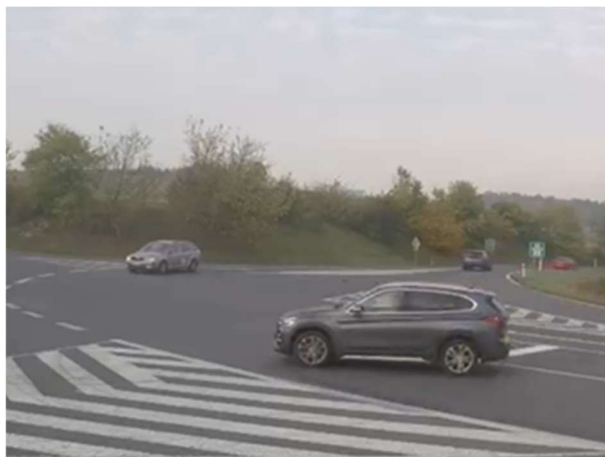
Obrázek 68 – Další ukázka chybného odbočení, kdy dochází k pojíždění dopravního stínu.

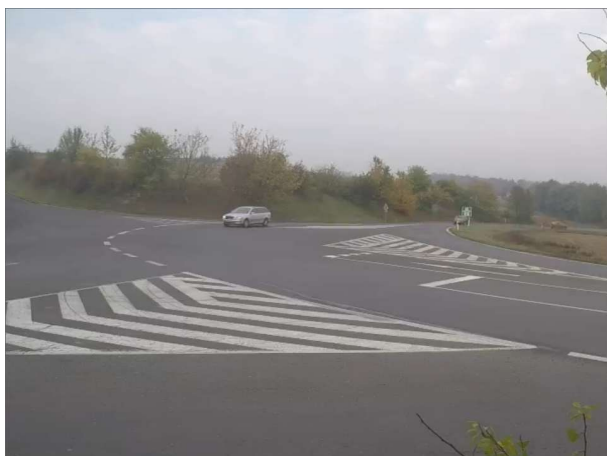
Hlavní silnice je v prostoru křižovatky vedena vpravo, tedy v režimu zalomené přednosti. Směr vedení hlavní komunikace však není ve středu křižovatky zřetelně vyznačen pomocí VDZ 2b „Podélná čára přerušovaná“. Z tohoto důvodu část řidičů při příjezdu do křižovatky nemá jasno o průběhu vedení hlavní silnice. Opakovaně dochází k situacím, kdy řidiči jedoucí po hlavní silnici zbytečně dávají přednost vozidlům na vedlejších ramenech, nebo dokonce na hlavní zastavují, jelikož si nejsou vědomi, že jedou v nadřazeném dopravním proudu. Tyto situace byly pozorovány v obou směrech hlavní silnice. Ve sledovaném časovém úseku byly evidovány dvě situace (viz *Obrázek 69* a *Obrázek 70*), nicméně předmětné chování se opakovalo po celou dobu měření. Jelikož nedošlo v těchto případech k negativnímu ovlivnění bezpečnosti, byly zařazeny do kategorie stupně závažnosti 0.

Obrázek 69 – Pohled na řidiče jedoucího ze silnice I/7, který na hlavní silnici zastavil.

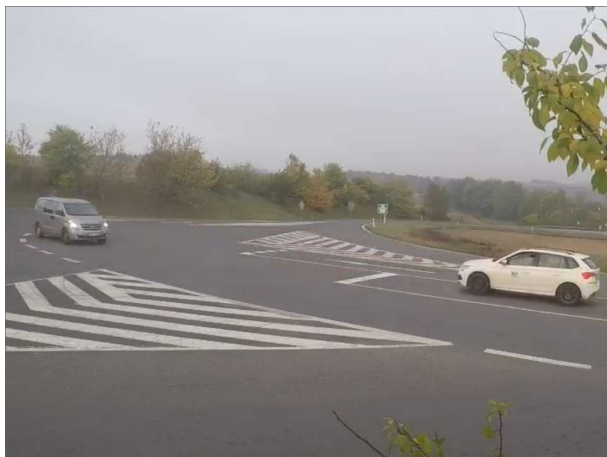
Obrázek 71 – Řidič z vedlejšího ramene nedal přednost vozidlu na hlavní silnici.

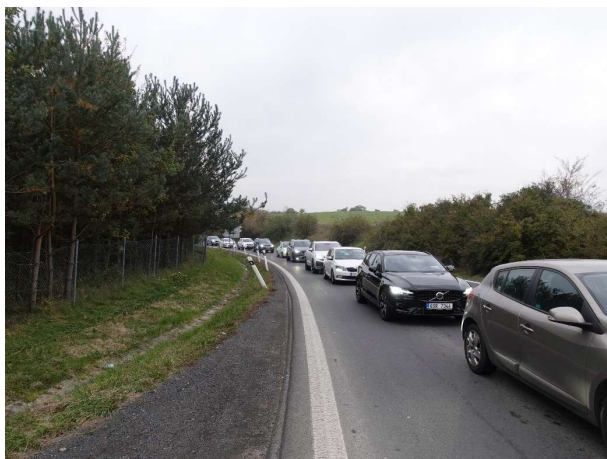
Obrázek 73 – Stojící vozidla na sjezdu z D7 (západní rameno – silnice I/7).

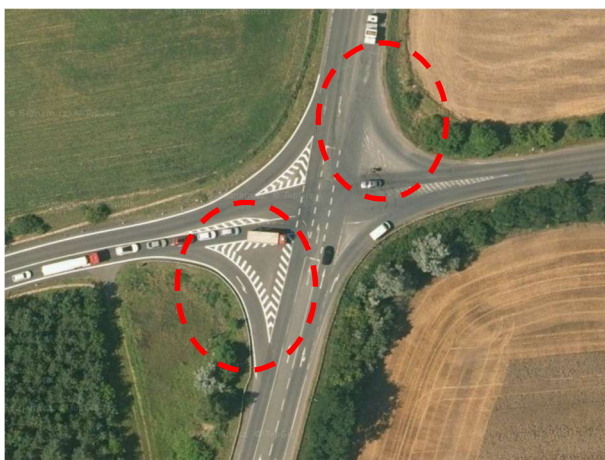
Obrázek 75 – Vyznačení neadekvátních úhlů křížení.

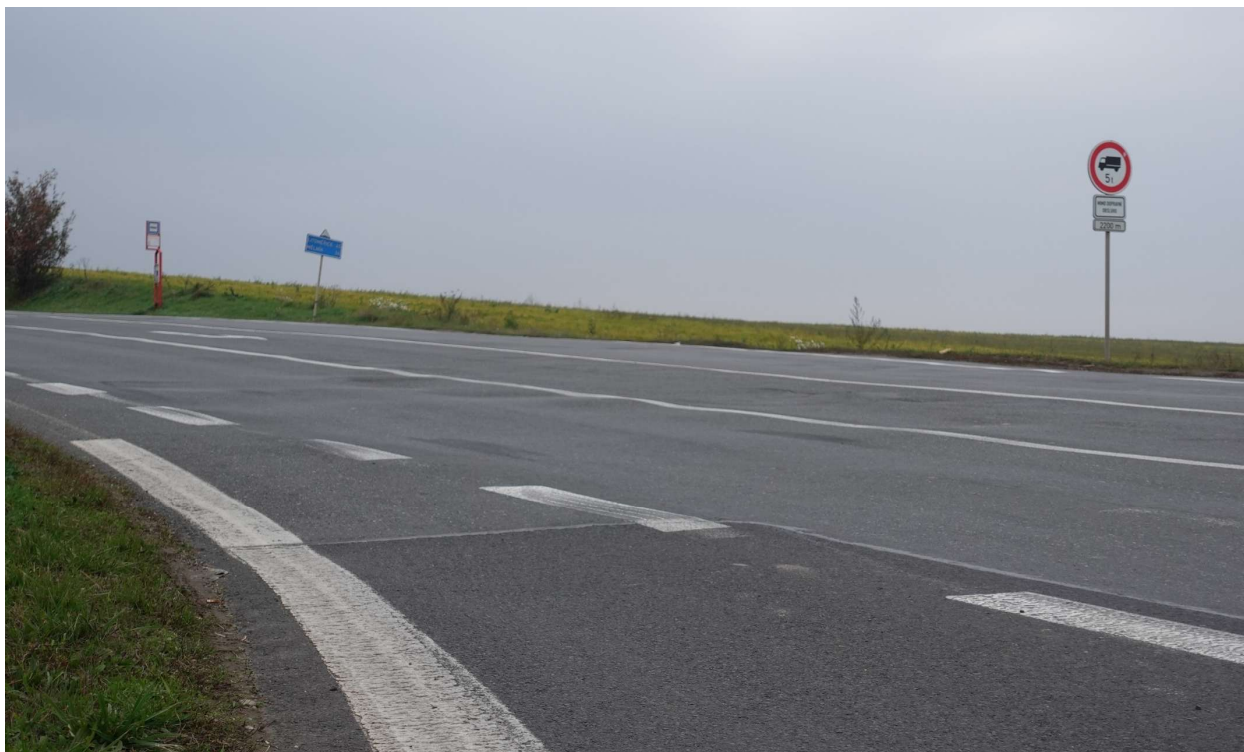
Obrázek 77 – Podélné hrboly v severním ramenu (silnice III/007 24) severní křižovatky silnic I/7x III/007 12 × III/007 24.

Nápravné opatření spočívá v realizaci rekonstrukce krytu vozovky v prostoru křižovatek.

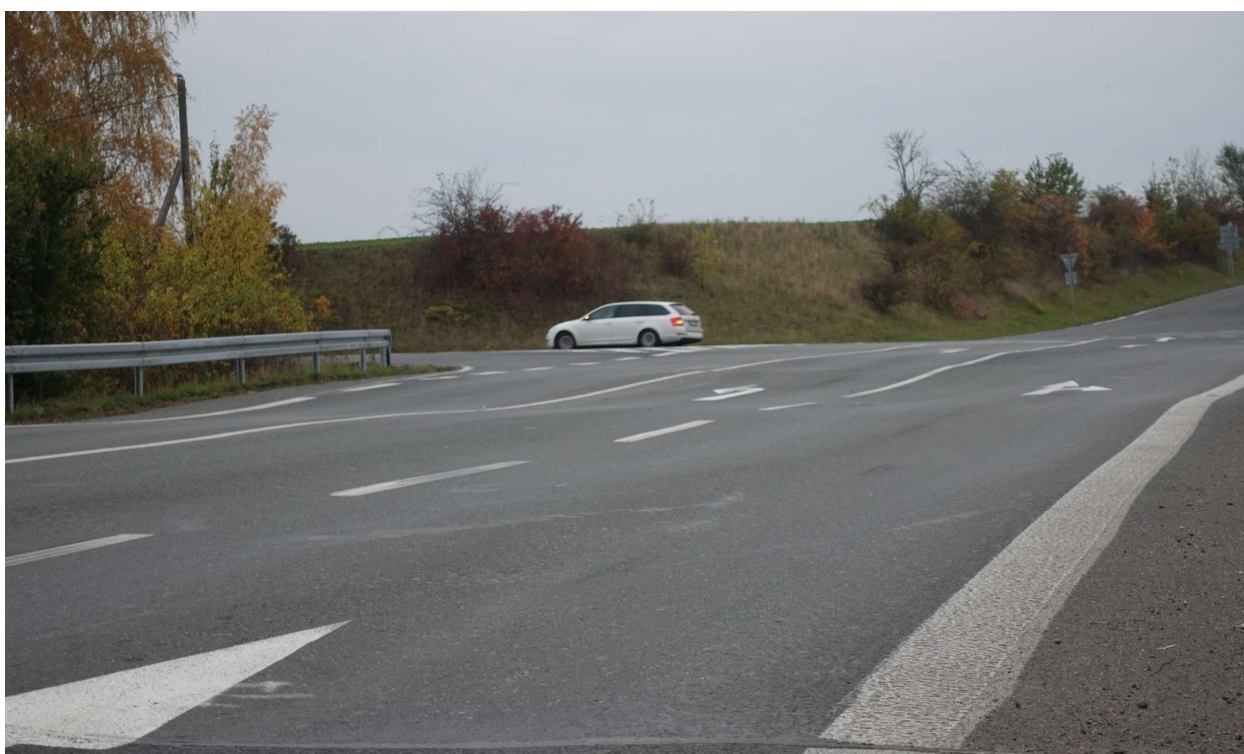
Obrázek 78 – Podélné hrboly v severním ramenu (silnice III/007 24) jižní křižovatky silnic I/7 × III/007 24 × III/007 25.

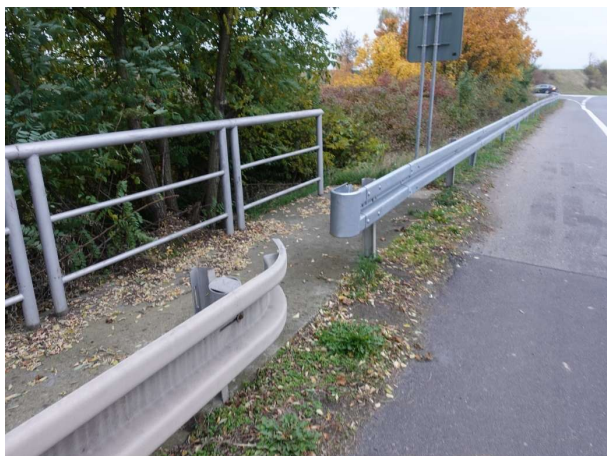
Obrázek 81 – Přerušené boční svodidlo v km 3,42 ve směru proti staničení silnice III/007 24.

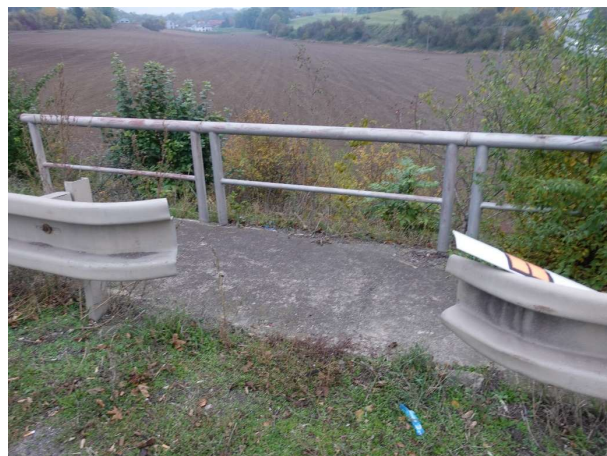
Obrázek 82 – Přerušené boční svodidlo v km 3,33 ve směru proti staničení silnice III/007 24.

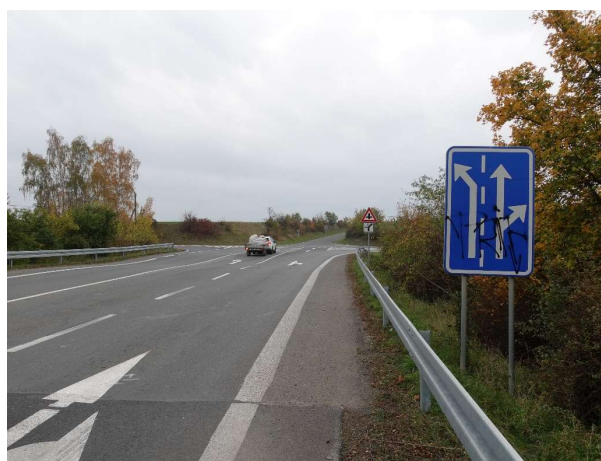
Obrázek 89 – SDZ IP 19 je situována až v průběhu samostatného odbočovacího pruhu a je znečištěno graffiti.

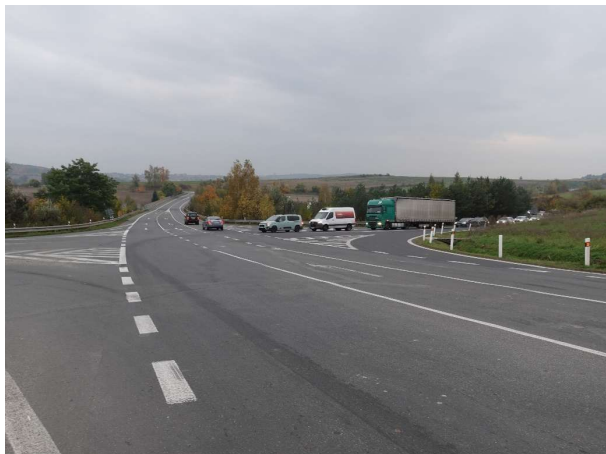
Obrázek 94 – Opotřebované VDZ V 5
v odbočovacím pruhu v prostoru křižovatky.

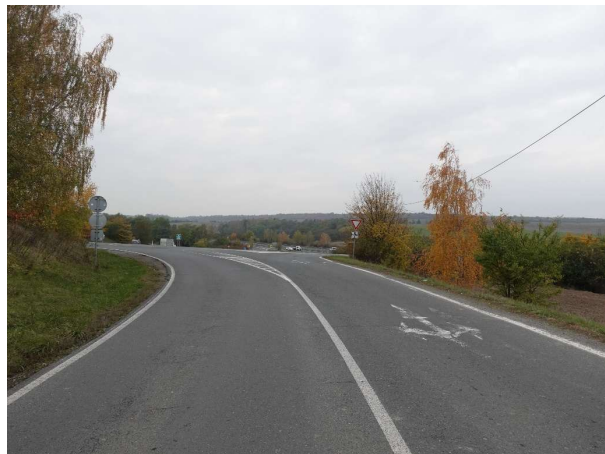
Obrázek 95 – Opotřebované VDZ V 9a
na vedlejším východním ramenu jižní křižovatky.

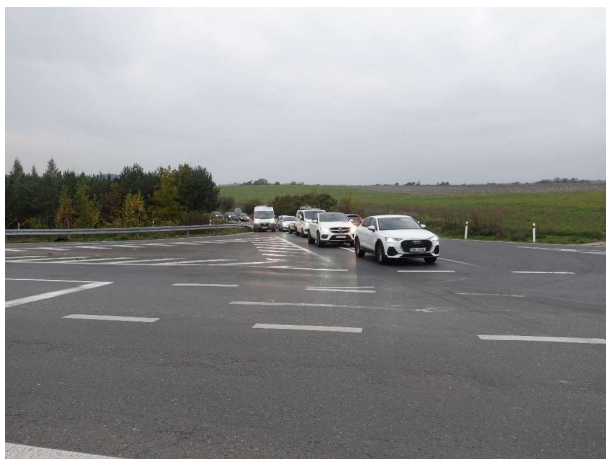
Obrázek 96 – Opotřebované VDZ V 2b
ve středu severní křižovatky.

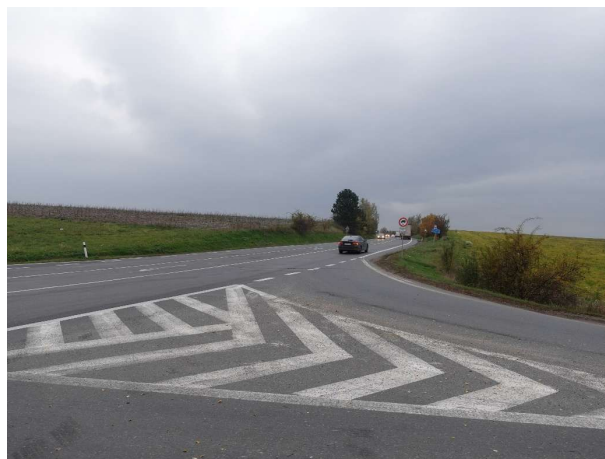
Obrázek 97 – Opotřebované VDZ V 4 na vedlejším
ramenu křižovatky.

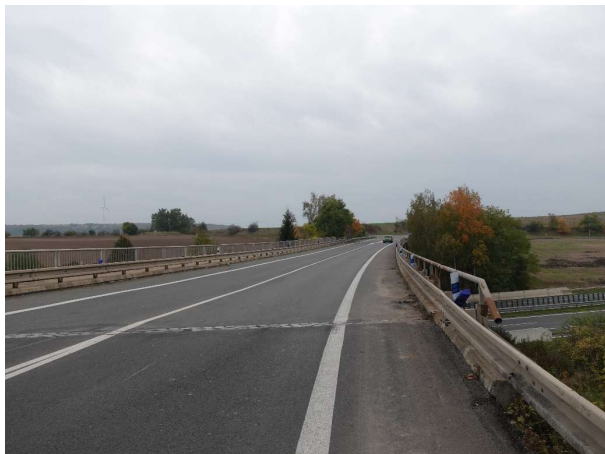
Riziko č. 10 – Poškozený poklop kanalizační vpusti.

V rámci lokální prohlídky byl zaznamenán poškozený poklop kanalizační vpusti, který při současném stavu již neplní svou funkci. V případě nejetí vozidlem na poklop může dojít k zaseknutí kola, resp. poškození automobilu. Kanalizační vpust' je situována na západní straně mostu silnice III/007 24 v provozním staničení km 3,33.

Obrázek 98 – Lokalizace poškozeného poklopu kanalizační vpusti v km 3,33 silnice III/007 24.

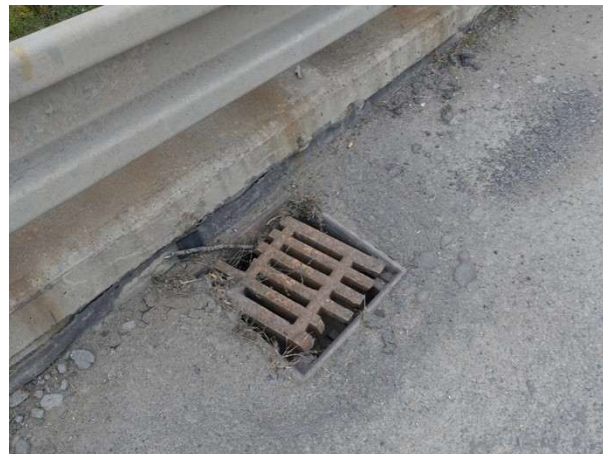
Obrázek 99 – Detailní pohled na poškozený poklop kanalizační vpustu na západní straně mostu.
