STAVEBNĚ TECHNICKÝ PRŮZKUM STŘEDOČESKÁ VĚDECKÁ KNIHOVNA V KLADNĚ

09-10 2025

název stavby: Středočeská vědecká knihovna v Kladně
místo stavby: gen. Klapálka č.p. 1624 a č.p. 1641
Rooseveltova 1550
272 01 Kladno
rok výstavby: 1903–1911

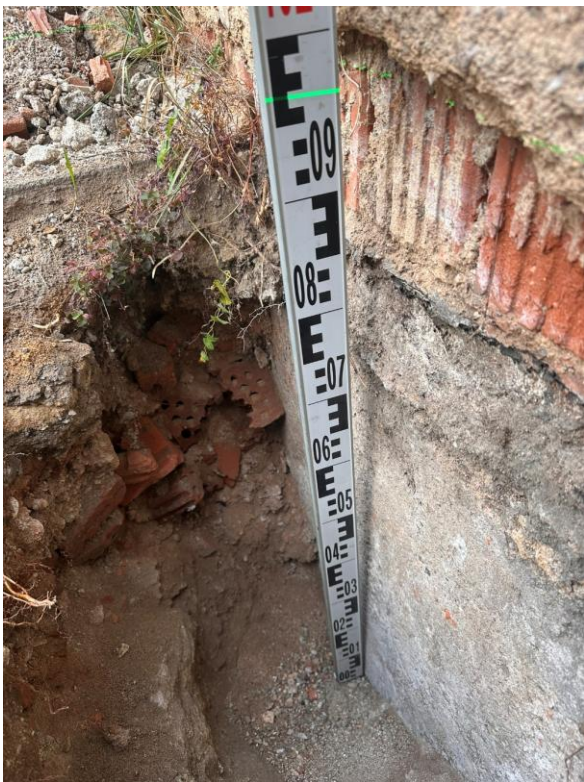
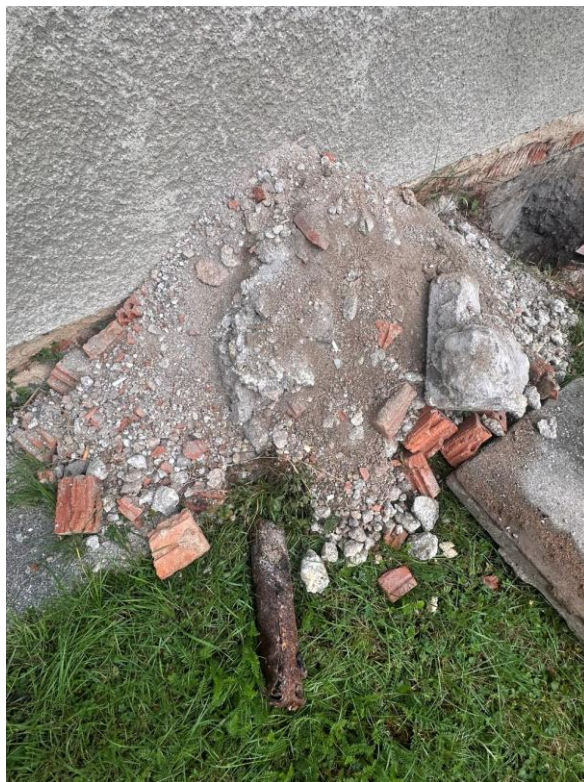
Protože je v soklové části, díky degradaci omítky vlivem vlhkosti, zcela obnažené zdivo, je patrné provedení hydroizolace v horizontální rovině. Hydroizolace z asfaltových pásů končí na vnějším líci zdiva, není přetažena na svislou část konstrukce. Hydroizolace je v úrovni cca 5 cm pod okapovým chodníkem.

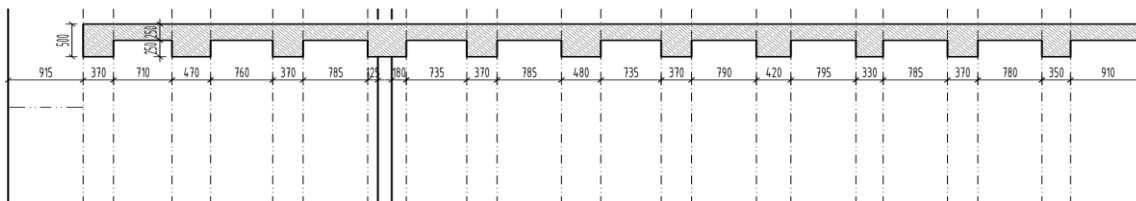
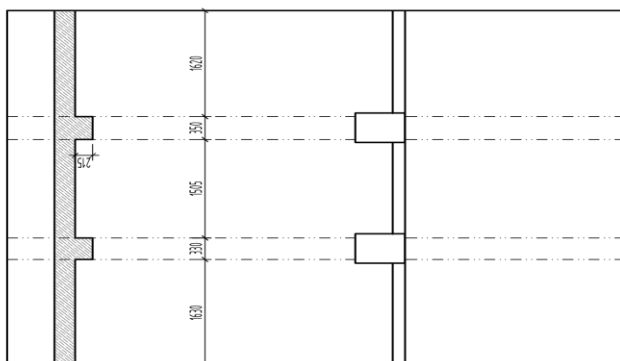
Sonda A4 – zesílený ocelobetonový strop nad přízemím

Místo sondy bylo zvoleno nad dveřmi u středové stěny u nákladního/stolového výtahu v zázemí knihovny – přípravná. Je to jeden z prostorů, který byl v minulosti zesílen. Jednalo se o sondu provedenou ze spodu. Odsekáním omítky byla zjištěna železobetonová deska trémového stropu, odseknutím vrstvy betonu byla obnažena výztuž stropu, která je hladká prům. 8 mm krytí výztuže cca 25 mm.

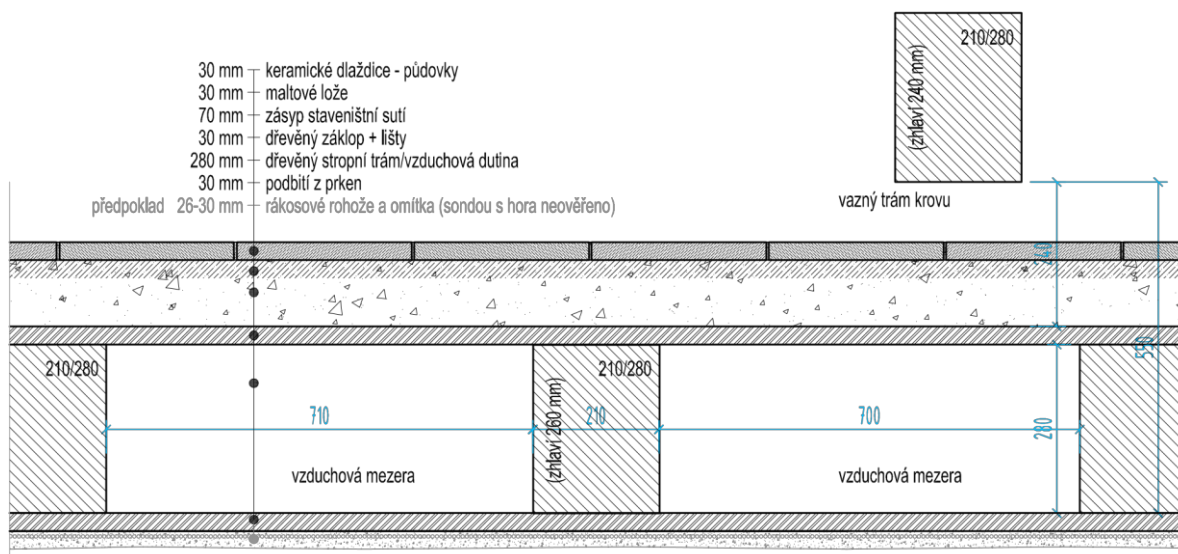
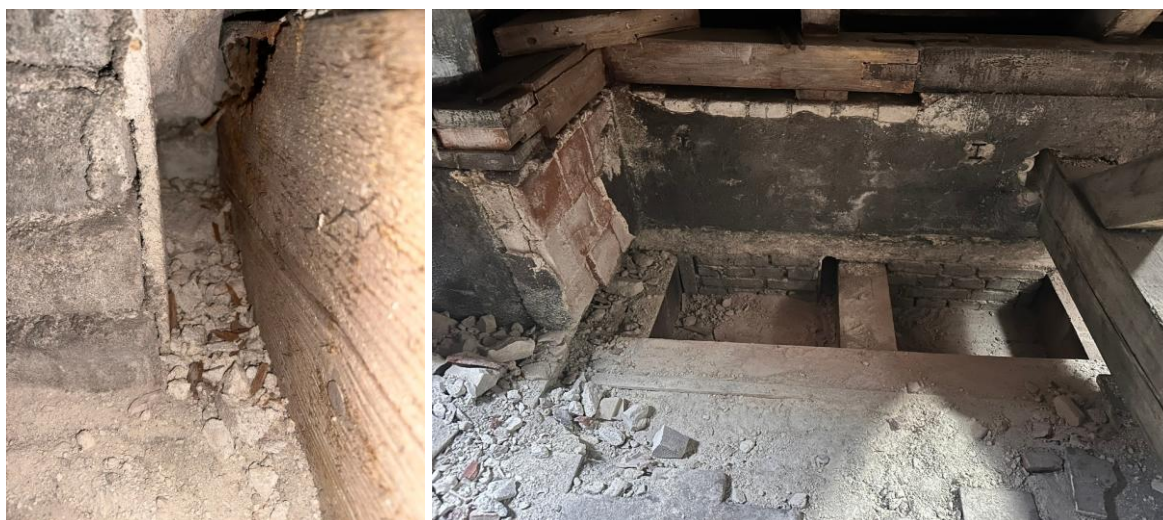
Sonda A6 – sonda do podlahy půdy + zhlaví stropního trámu

Místo sondy zvoleno v levém křídle, kde vystupuje část průčelí přes líc fasády, proto je zde v těsné blízkosti, jak úžlabí, tak nároží. Do tohoto místa krovu v minulosti prokazatelně zatékalo, což se projevilo jak na dřevěných prvcích, tak úplnou degradací omítky na podezdívce. Jedná se o polohu u obvodové, uliční stěny, nad prostory přípravný. Jednalo se o podlouhlou sondu cca 2,0x0,5 m provedenou shora.

Zhlaví stropních trámů byly při výstavbě opatřeny ochranným nátěrem, pravděpodobně dehet, hloubka uložení ověřena u zhlaví stropního trámu 24 cm, v čele trámu, ve zdivu objevena degradace dřeva – hnědá hniloba.

Zhlaví vazného trámu v místě prováděné sondy hloubka 26 cm, vizuálně bez poškození.

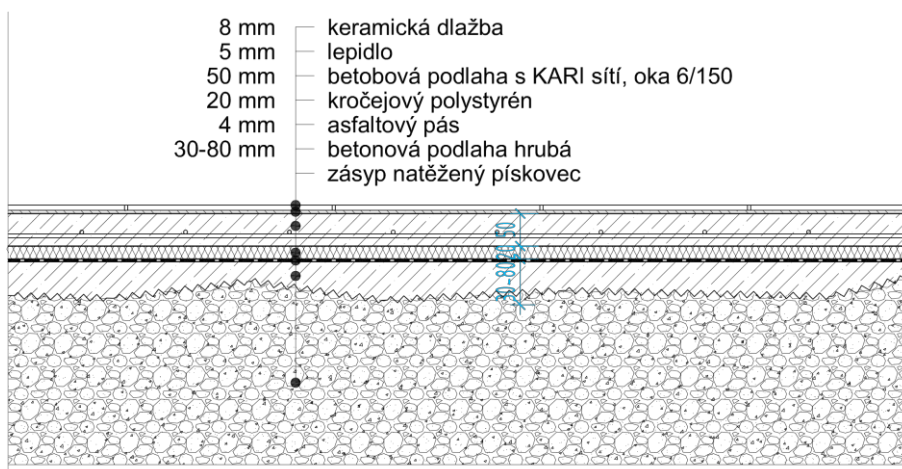
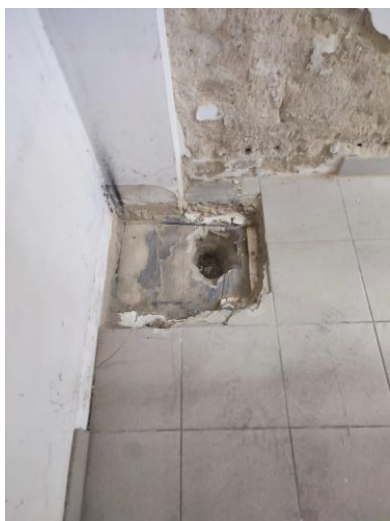
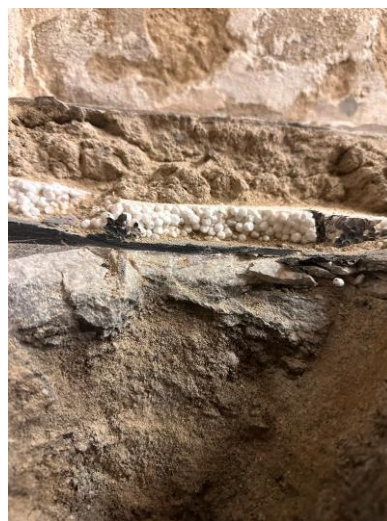
Sonda C1 – ověření skladby podlahy

Poloha sondy byla zvolena u obvodové uliční stěny, ve sklepě budovy C. Jednalo se o kopanou sondu provedenou shora. Skladba shora dolů: keramická dlažba do lepidla, betonová mazanina s vloženou KARI sítí 6/150 x 6/150 mm, kročejový polystyren 20 mm, hydroizolace asfaltovými pásy 4 mm, beton hrubé podlahy 30-80 mm, v podloží nakopaný pískovec s hlínou. Podlahy sklepa byly v minulosti v rámci zesilování stropů rekonstruovány. Hydroizolace byla vložena pouze do skladby podlahy, stěny sklepa vykazují známky projevu vlhkosti a degradace omítek.

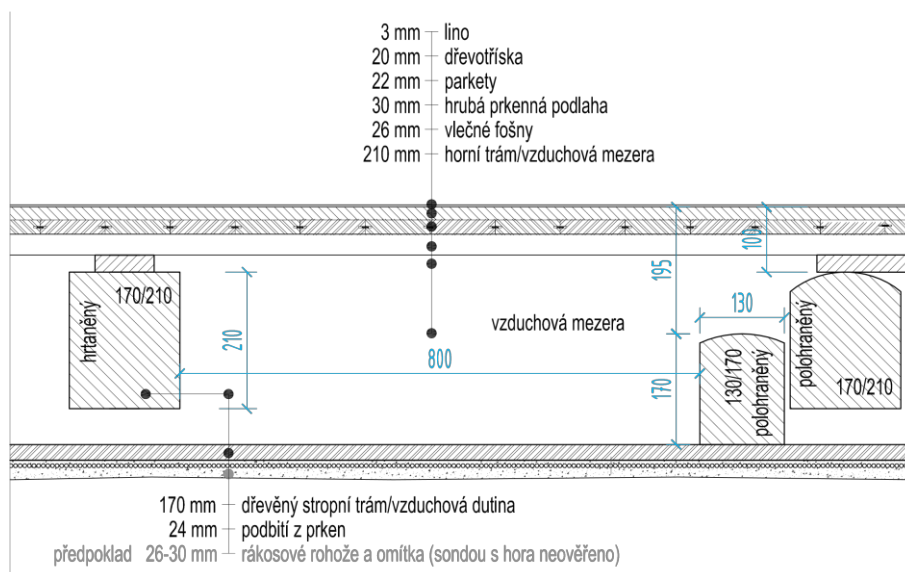
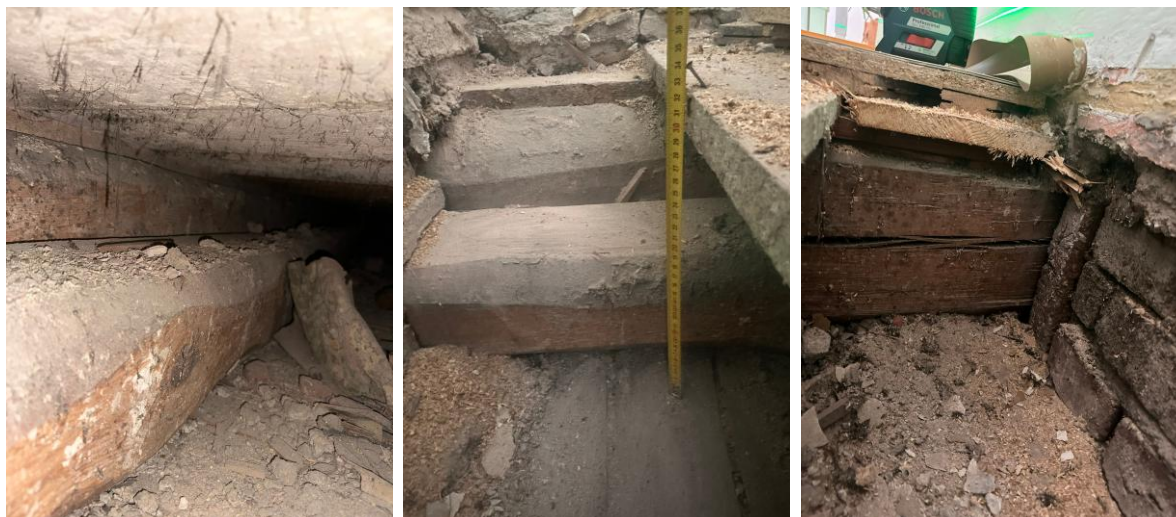
Sonda C2 – ověření skladby podlahy

Poloha sondy byla zvolena u obvodové uliční stěny, v kanceláři. Jednalo se o sondu provedenou shora. Skladba shora dolů: lino, dřevotřískové desky tl. 20 mm, parkety, dřevěná hrubá podlaha, prkna podélně na trámech tzv. vlečné fošny uložené na trámech (trámy polohraněné) prof. cca 170/210 mm. Druhá úroveň trámů prof. 130/170 mm nesoucích podbití z prken.

Trámy bez viditelného poškození, sonda ke zhlaví se neprováděla.

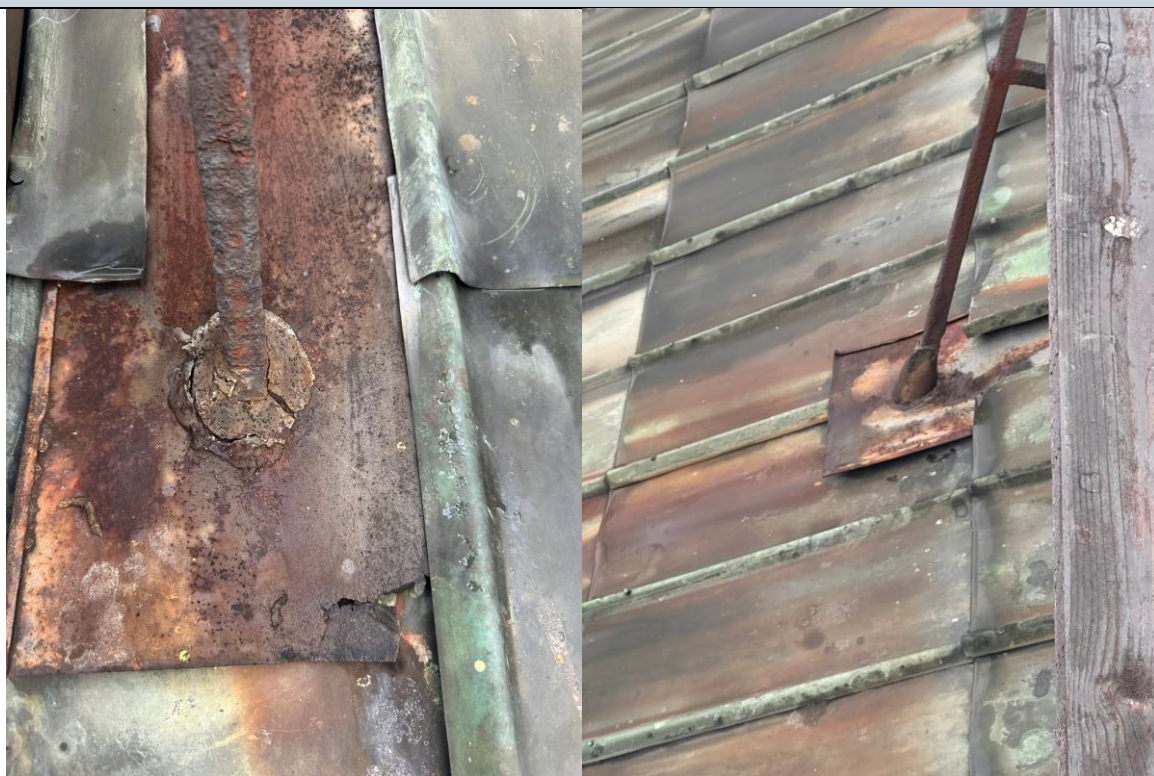
Stav	neuspokojivý
Míra závažnosti	závažná – havarijní
Druh poruchy	zjevná, vizuální, zjištělná, ale i možné skryté
Priorita oprav	bez zbytečného odkladu
Rozsah opravy	dle individuální potřeby, výměna

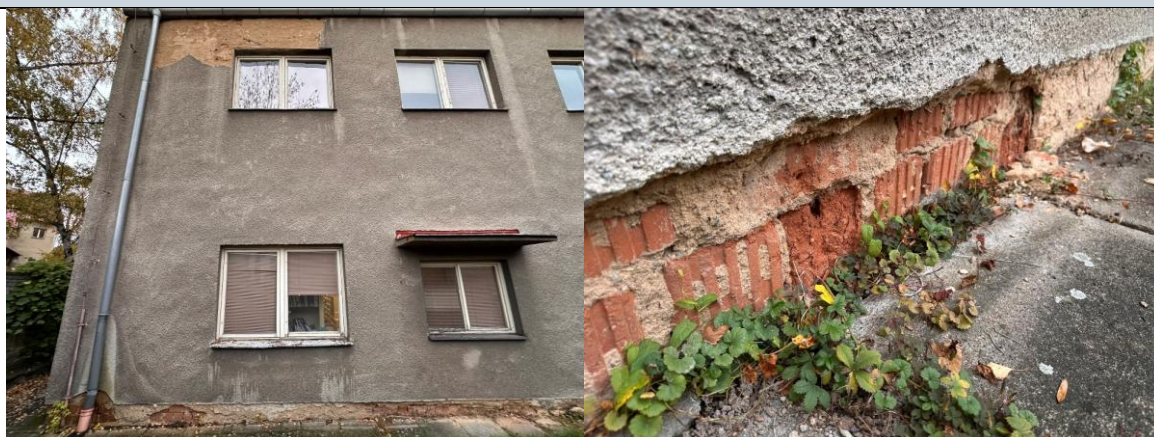
Stav	neuspokojivý
Míra závažnosti	závažná – havarijní
Druh poruchy	zjevná, vizuální, zjištělná
Priorita oprav	bez zbytečného odkladu
Rozsah opravy	sanace degradovaného zdiva, sanace omítek

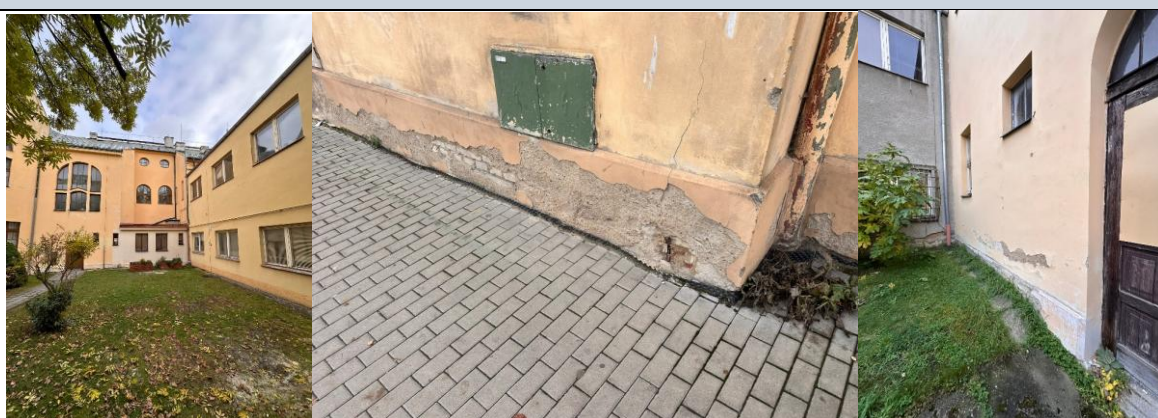
Stav	neuspokojivý
Míra závažnosti	havarijní
Druh poruchy	zjevná, vizuální, zjiitelná
Priorita oprav	bez zbytečného odkladu
Rozsah opravy	kompletní obnova soklu a přilehlých ploch

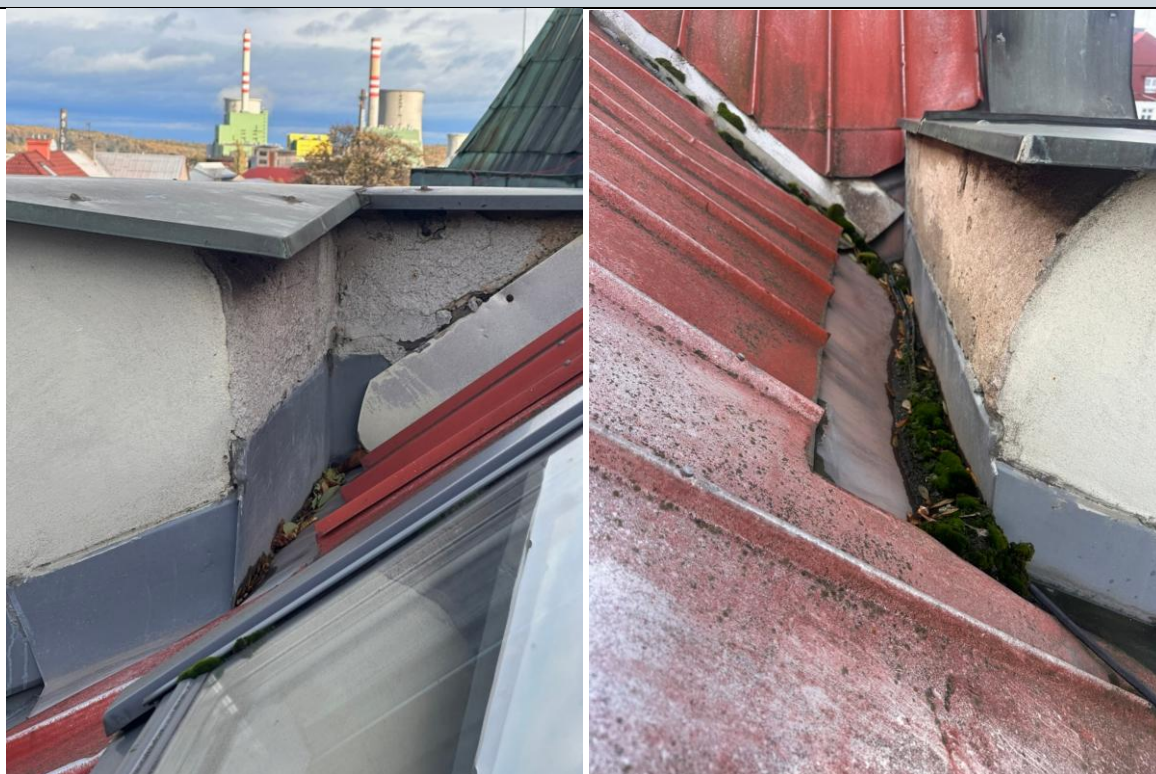
Stav	neuspokojivý
Míra závažnosti	závažná
Druh poruchy	zjevná, vizuální, zjištělná, ale i možné skryté
Priorita oprav	bez zbytečného odkladu
Rozsah opravy	dle individuální potřeby, výměna.

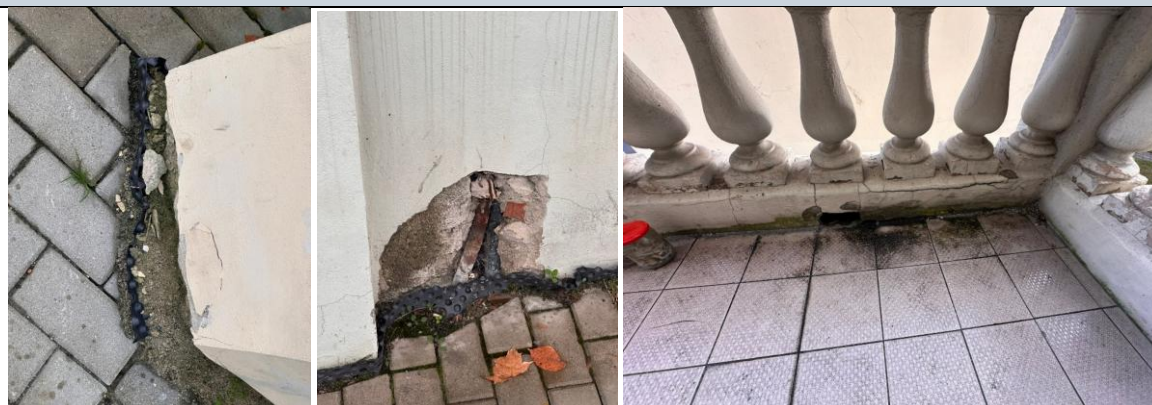
Stav	neuspokojivý
Míra závažnosti	závažná
Druh poruchy	zjevná, vizuální, zjištělná
Priorita oprav	bez zbytečného odkladu
Rozsah opravy	sanace degradovaného zdiva, sanace omítek, sanace soklu

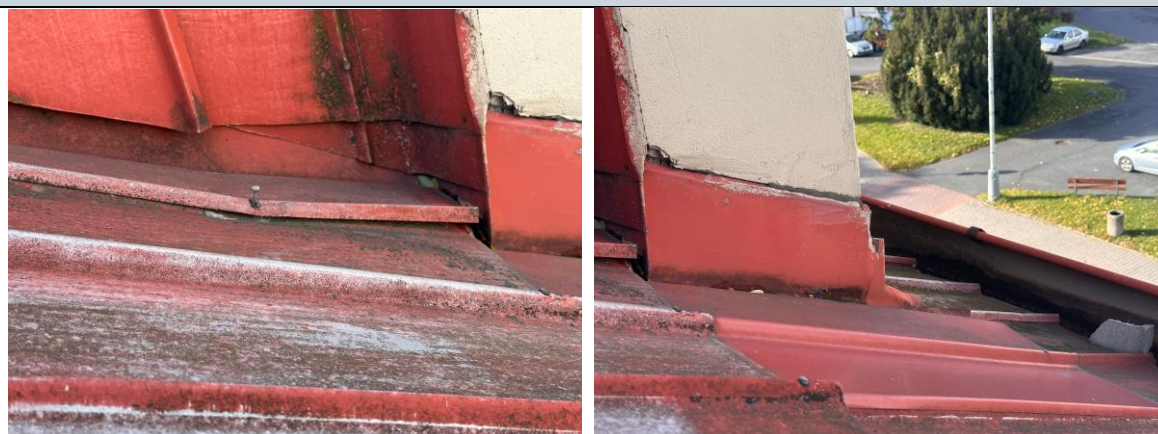
Stav	neuspokojivý
Míra závažnosti	závažná
Druh poruchy	zjevná, vizuální, zjištělná, ale i možné skryté
Priorita oprav	bez zbytečného odkladu
Rozsah opravy	dle individuální potřeby, výměna.
