III/23627 Nové Strašecí, oprava mostu
ev. č. 23627-2 přes D6

Dokladová část - Diagnostický průzkum

DSP

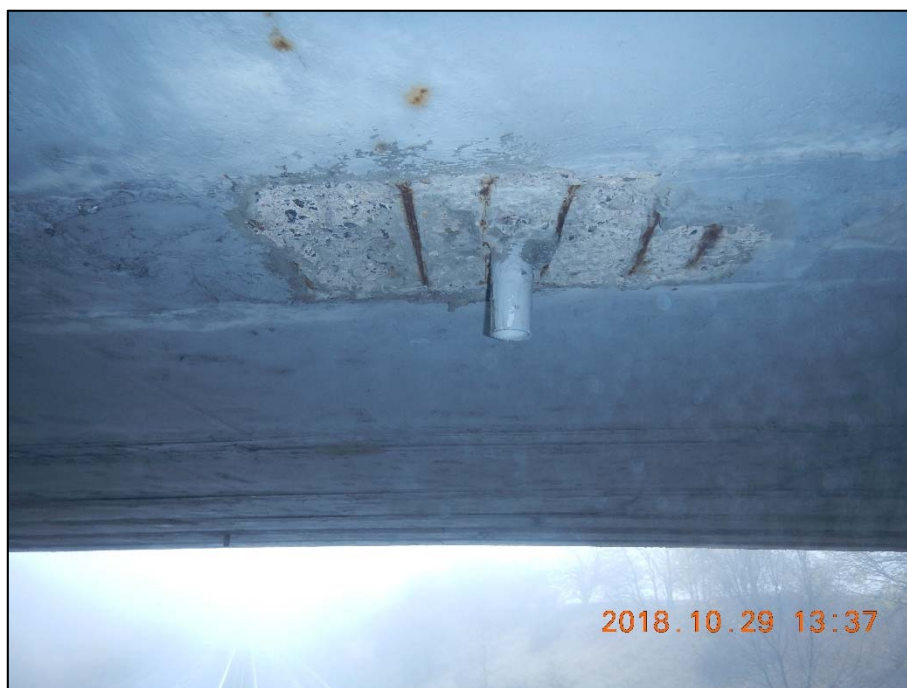
Foto 5: Detail korozní měkké výztuže v místě odvodňovače mezi podpěrami P2 a P3

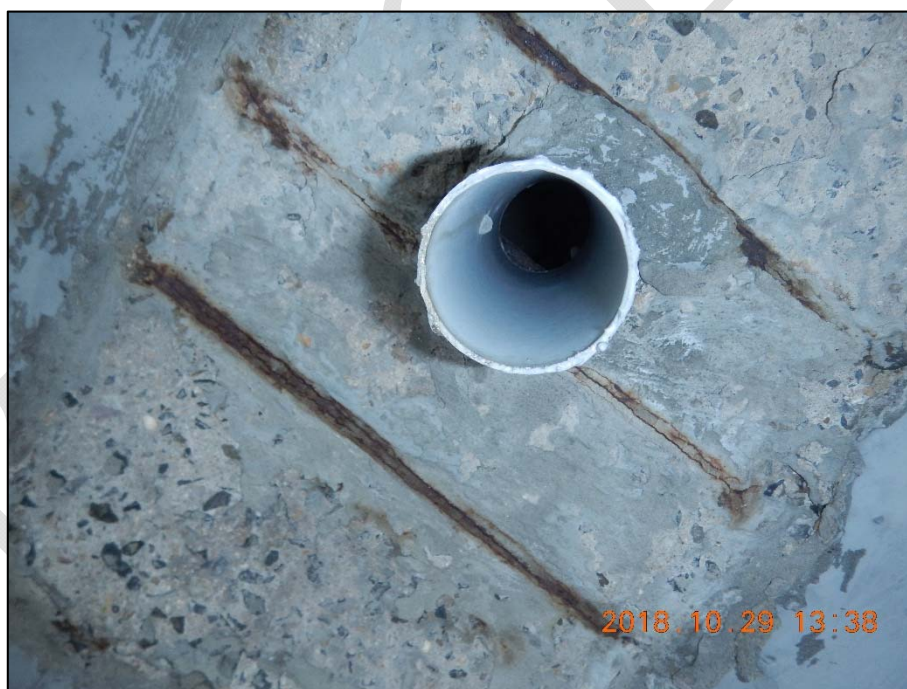
Foto 6: Detail korozní měkké výztuže v místě odvodňovače (viz Foto 5); patrná hloubková až extrémní korozní výztuže s tvorbou korozních zplodin; bez podrobnějšího průzkumu nelze stanovit přesnou míru korozní

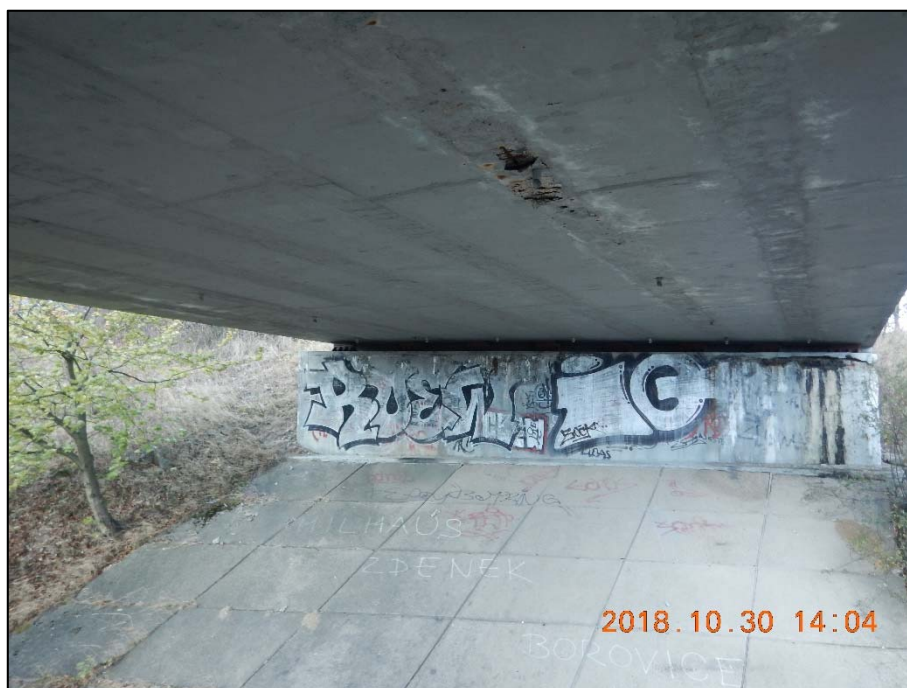
Foto 7: Pohled na spodní líc nosné konstrukce mezi podpěrou P3 a opěrou O4 s patrnou degradací krycí vrstvy betonu a hloubkovou až extrémní korozí měkké výztuže dobetonávky s tvorbou korozních zplodin; bez podrobnějšího průzkumu nelze stanovit přesnou míru koroze

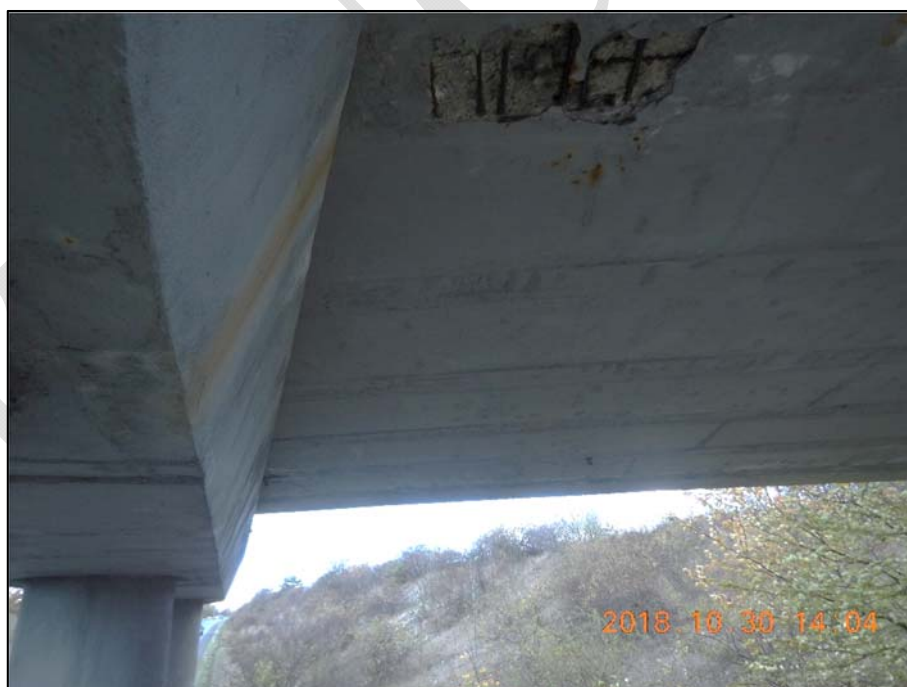
Foto 8: Pohled na spodní líc nosné konstrukce v místě úložného prahu na členěné podpěře P3 s degradací krycí vrstvy betonu dobetonávky

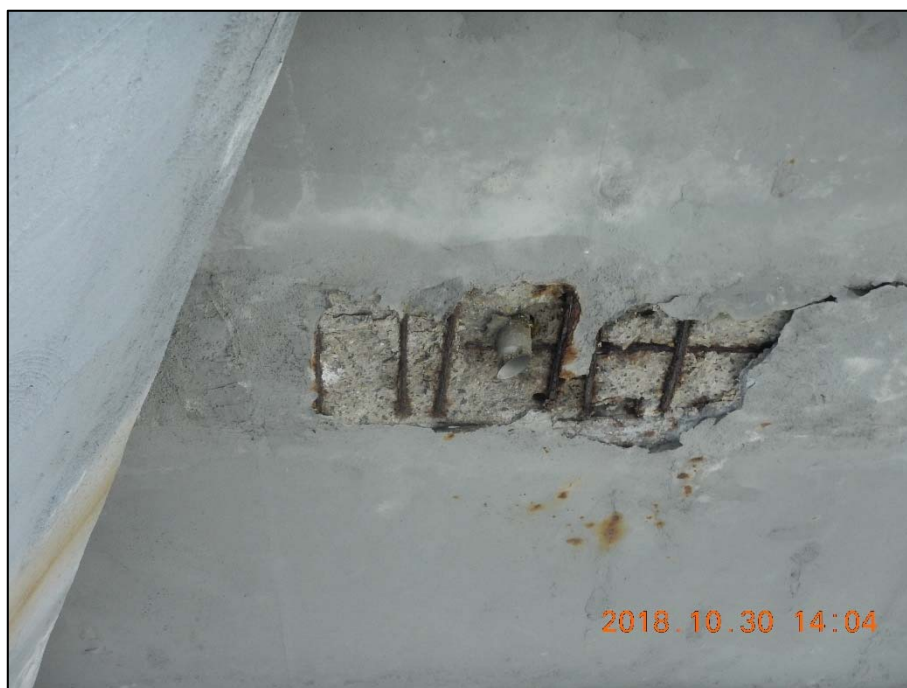
Foto 9: Detail koroze měkké výztuže v místě odvodňovače (viz Foto 8) u úložného prahu členěné podpěry P3; patrná hloubková až extrémní koroze výztuže s tvorbou korozních zplodin; bez podrobnějšího průzkumu nelze stanovit přesnou míru koroze

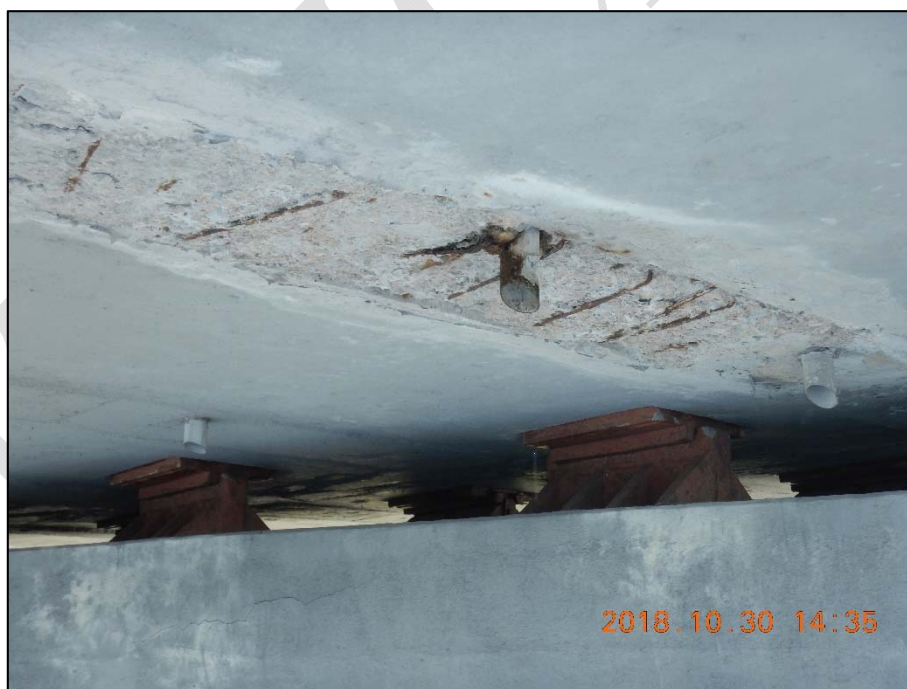
Foto 10: Detail koroze měkké výztuže v místě odvodňovače u úložného prahu členěné podpěry P3; patrná hloubková až extrémní koroze výztuže s tvorbou korozních zplodin; bez podrobnějšího průzkumu nelze stanovit přesnou míru koroze

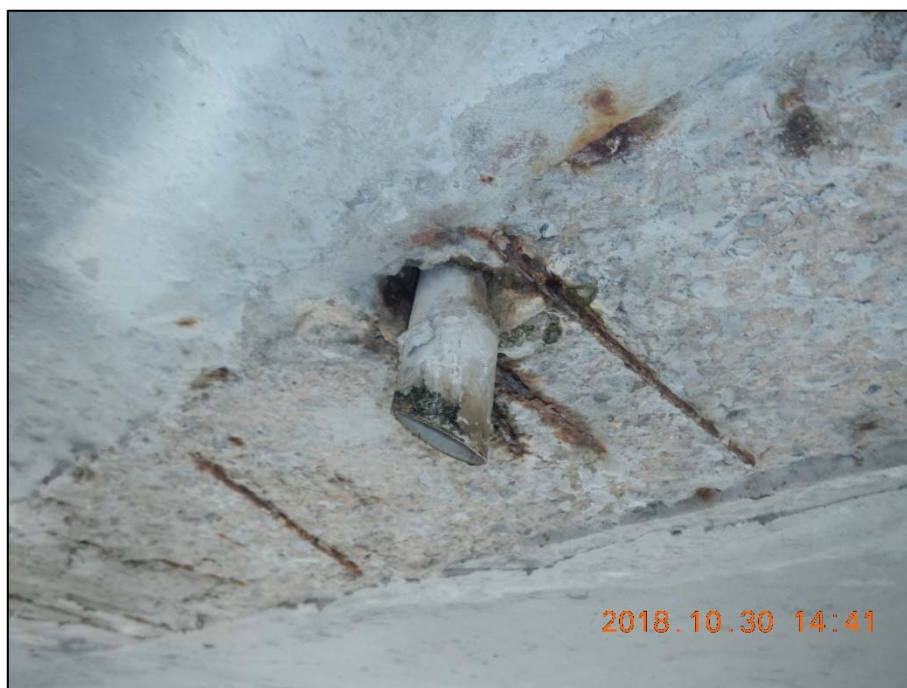
Foto 11: Detail koroze měkké výztuže v místě odvodňovače u úložného prahu členěné podpěry P3 (Foto 10); patrná hloubková až extrémní koroze výztuže s tvorbou korozních zplodin; bez podrobnějšího průzkumu nelze stanovit přesnou míru koroze

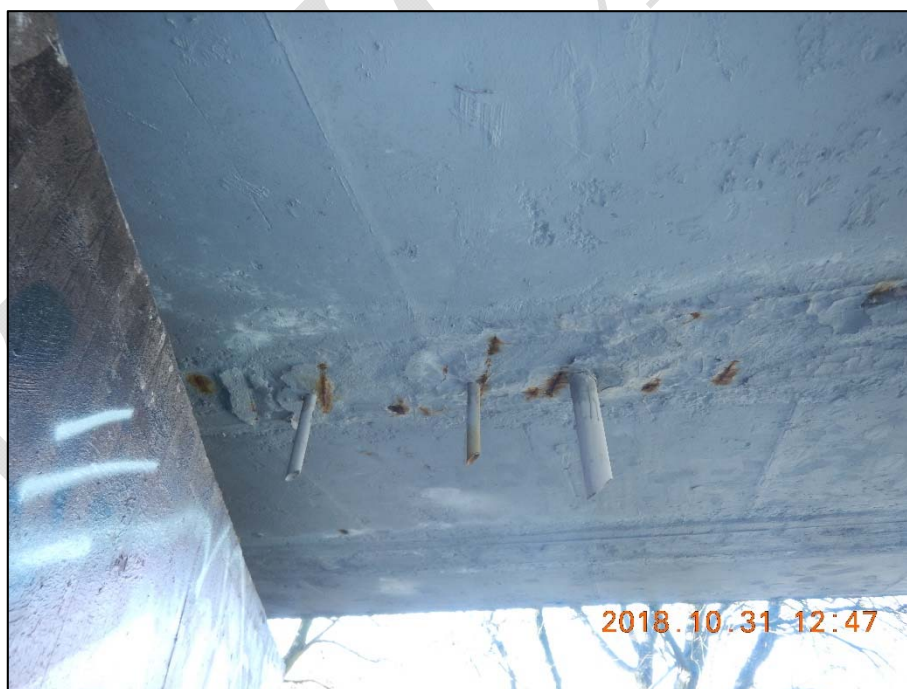
Foto 12: Detail koroze měkké výztuže v místě odvodňovačů u opěry O4; patrná koroze měkké výztuže a degradace krycí vrstvy betonu

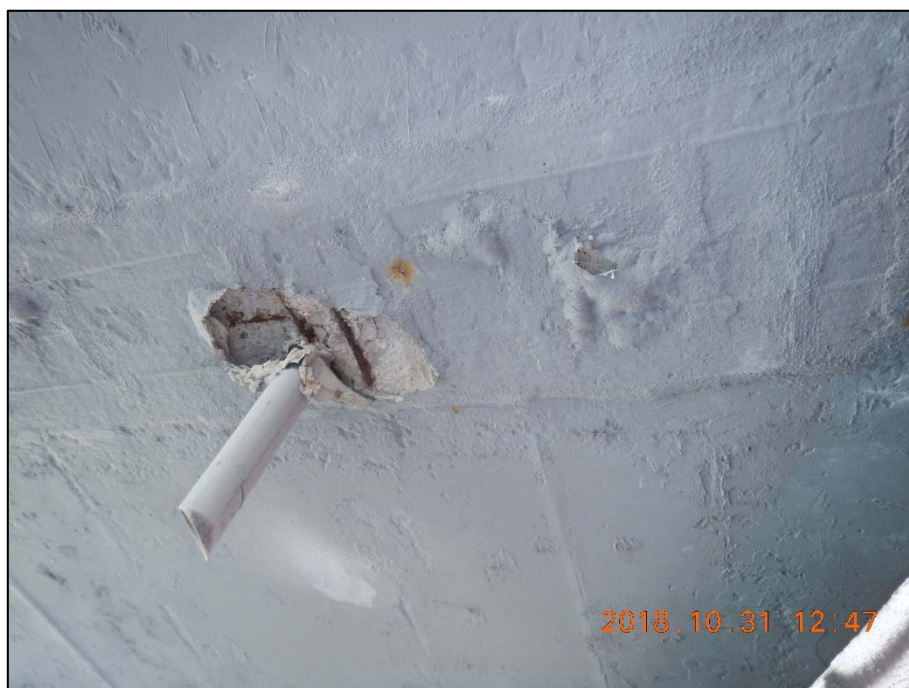
Foto 13: Detail koroze měkké výztuže v místě odvodňovače mezi opěrou O1 a členěnou podpěrou P2; patrná koroze měkké a degradace krycí vrstvy betonu

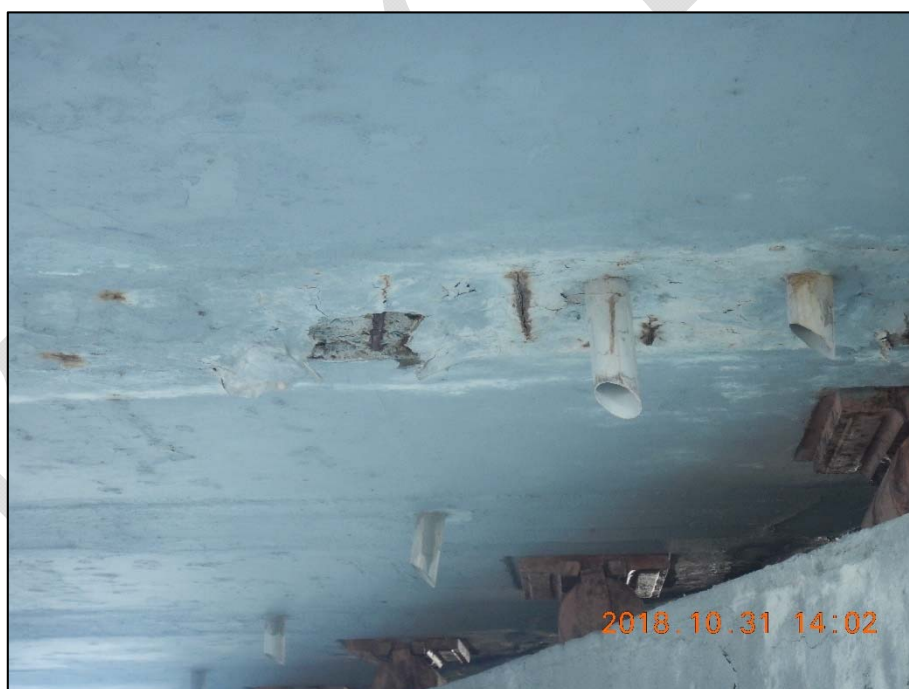
Foto 14: Detail koroze měkké výztuže v místě odvodňovačů u členěné podpěry P2; patrná koroze měkké a degradace krycí vrstvy betonu

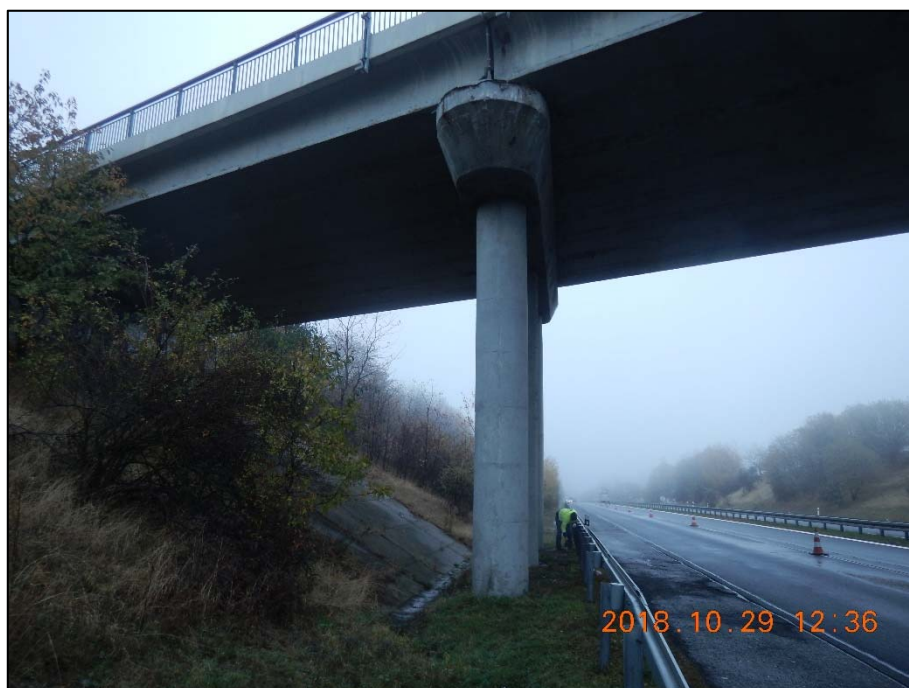
Foto 15: Pohled na členěnou podpěru P3; patrné stopy po zatékání v okolí flexibilního dilatačního závěru; detail viz foto 16; pohled od Karlových Varů směr Praha

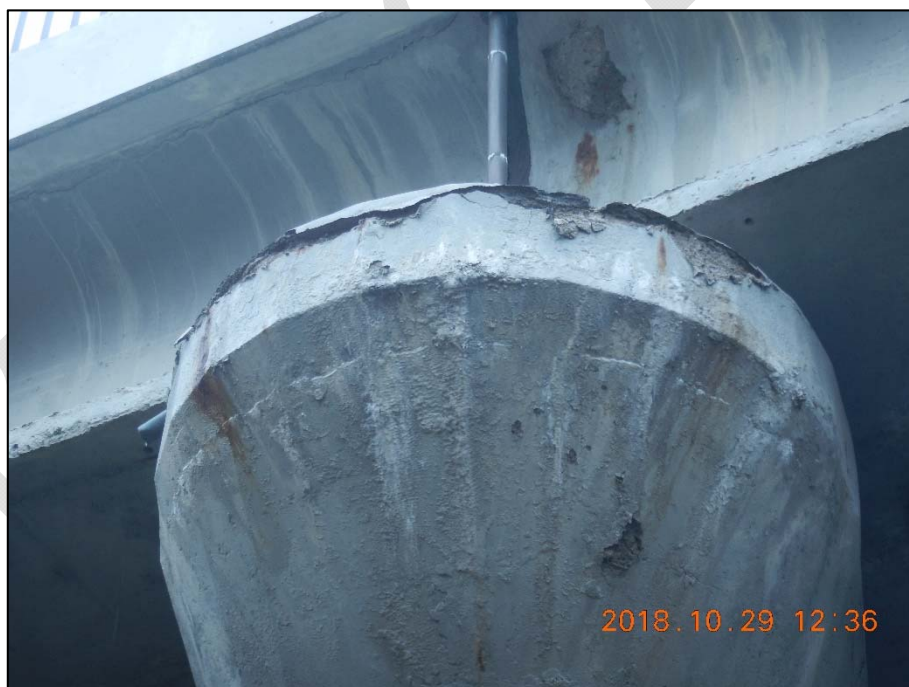
Foto 16: Detail úložného prahu členěné podpěry P3; patrná degradace betonu úložného prahu včetně tvorby výkvětů solí a korodující výztuže; pohled od Karlových Varů směr Praha

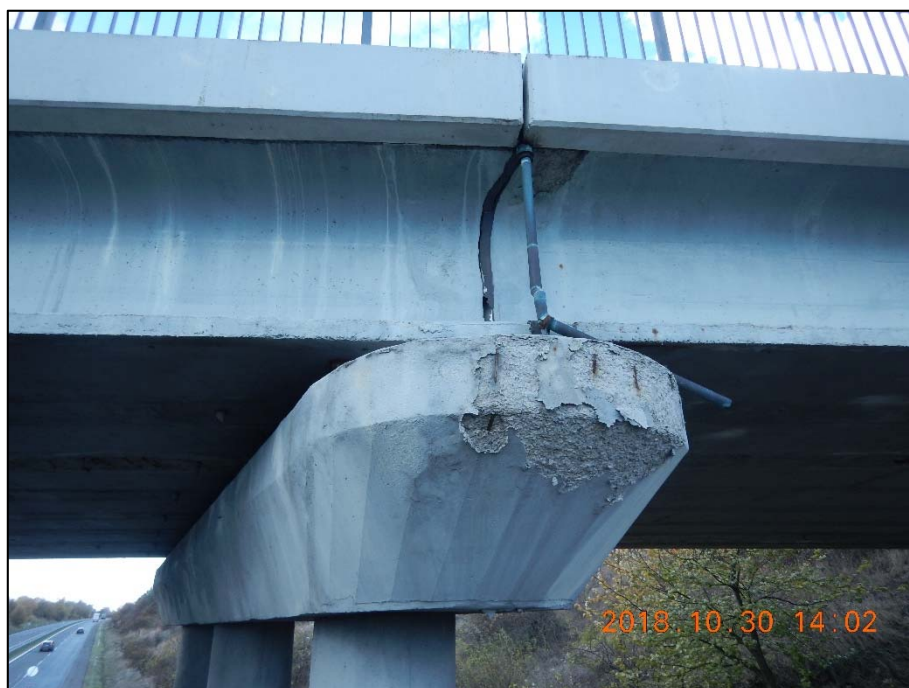
Foto 19: Detail úložného prahu členěné podpěry P3; patrná degradace betonu úložného prahu včetně tvorby výkvětů solí a korodující výztuže; pohled od Prahy směr Karlovy Vary

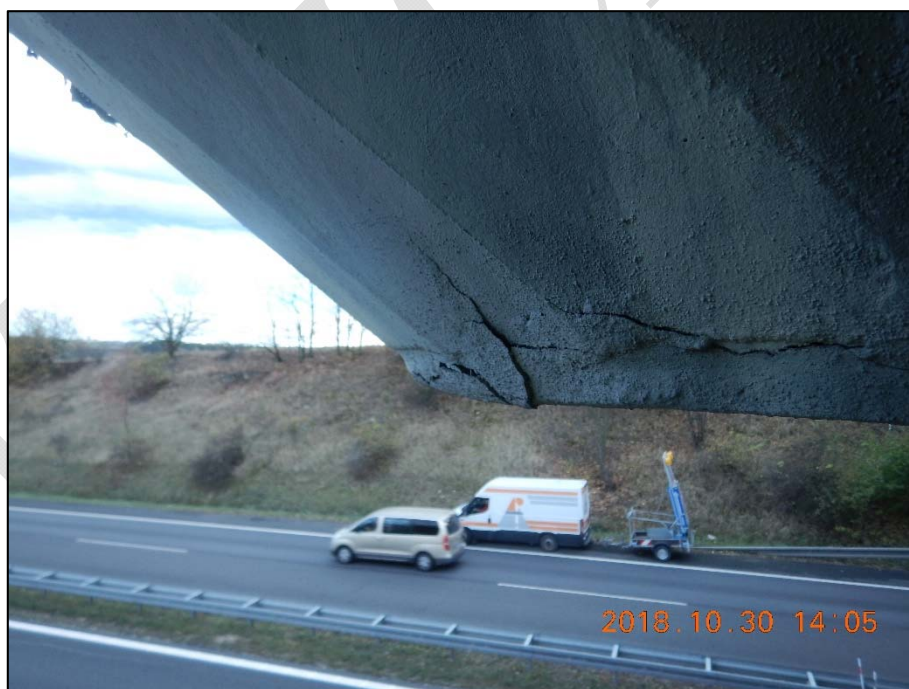
Foto 20: Detail spodního líce a boku úložného prahu na členěné opěře P3; degradace povrchové vrstvy betonu a patrné stopy po stékání dešťové vody

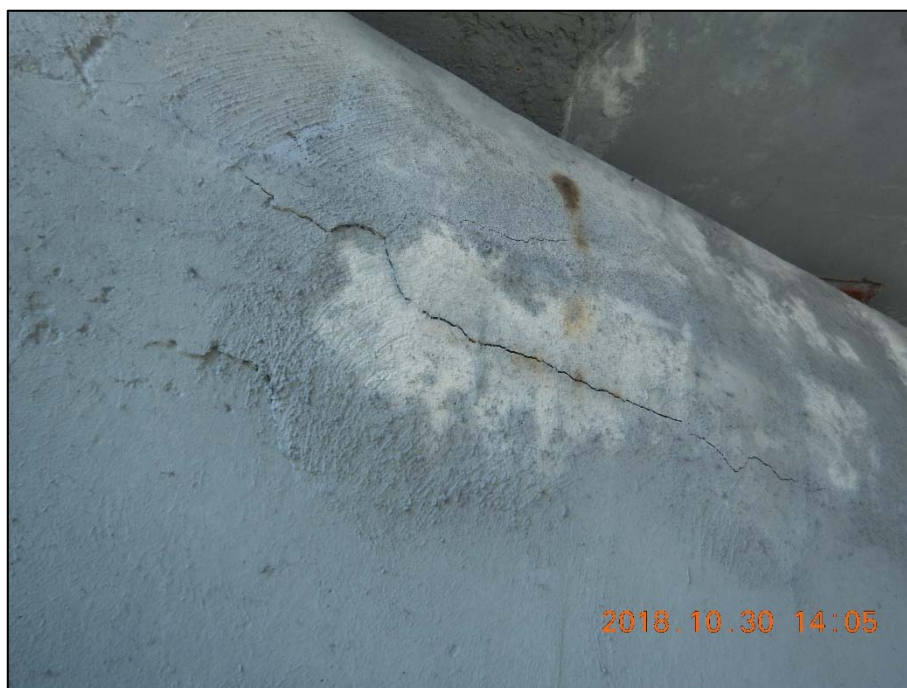
Foto 21: Detail trhliny v úložném prahu na podpěře P3

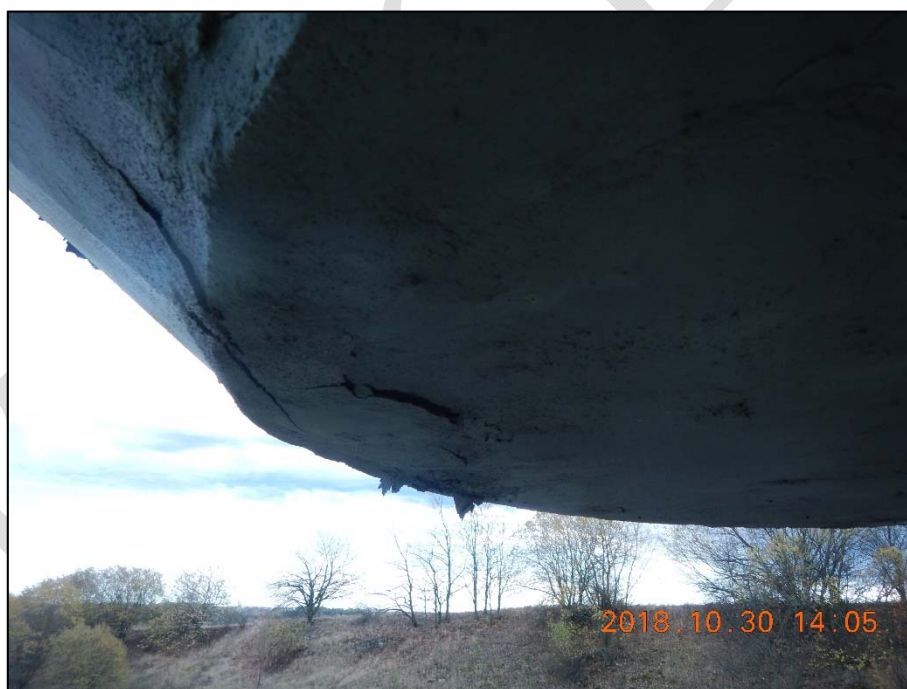
Foto 22: Detail spodního líce úložného prahu na členěné opěře P3; degradace povrchové vrstvy betonu

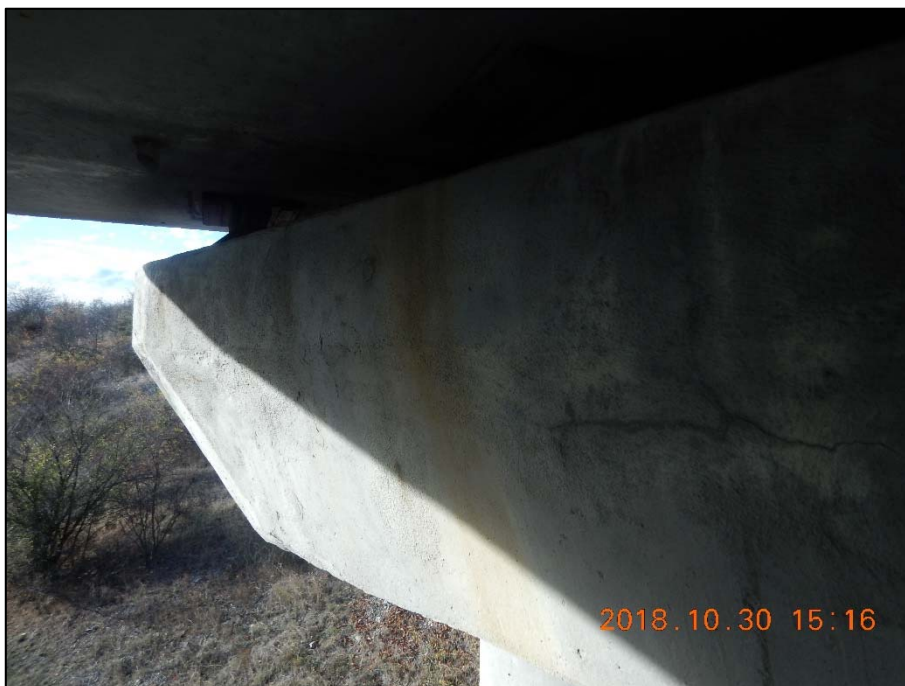
Foto 23: Pohled na úložný práh na členěné podpěře P3; na fotografii patrná síť všesměrných trhlin a stopy po stékání vody včetně známek koroze

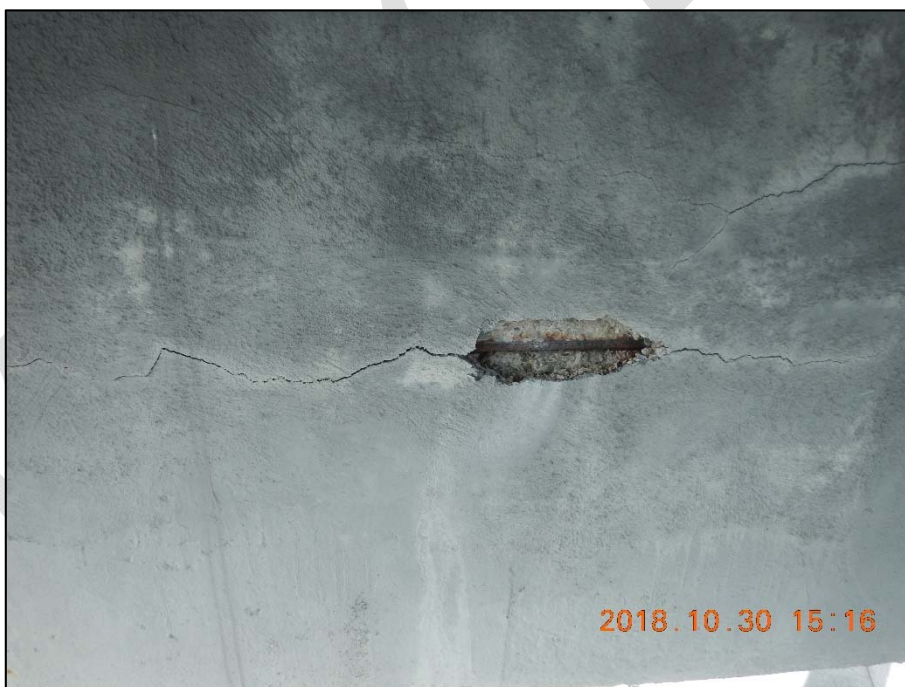
Foto 24: Pohled na chybějící krycí vrstvu betonu úložného prahu na členěné podpěře P3 včetně patrné silné koroze výztuže (detail viz foto 25)

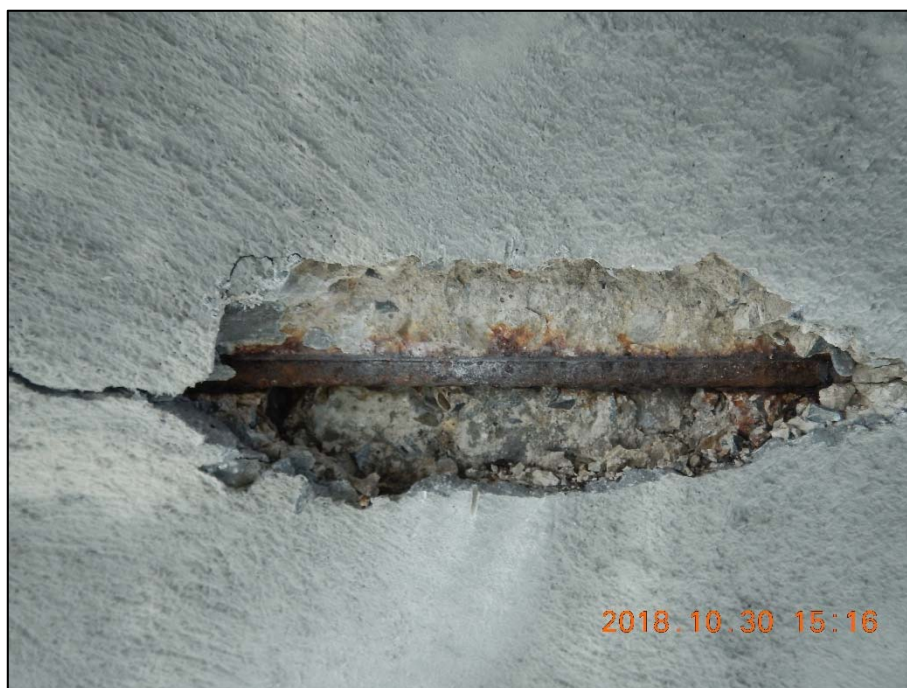
Foto 25: Detail chybějící krycí vrstvy betonu a silně korodující výztuže úložného prahu na členěné podpěře P3

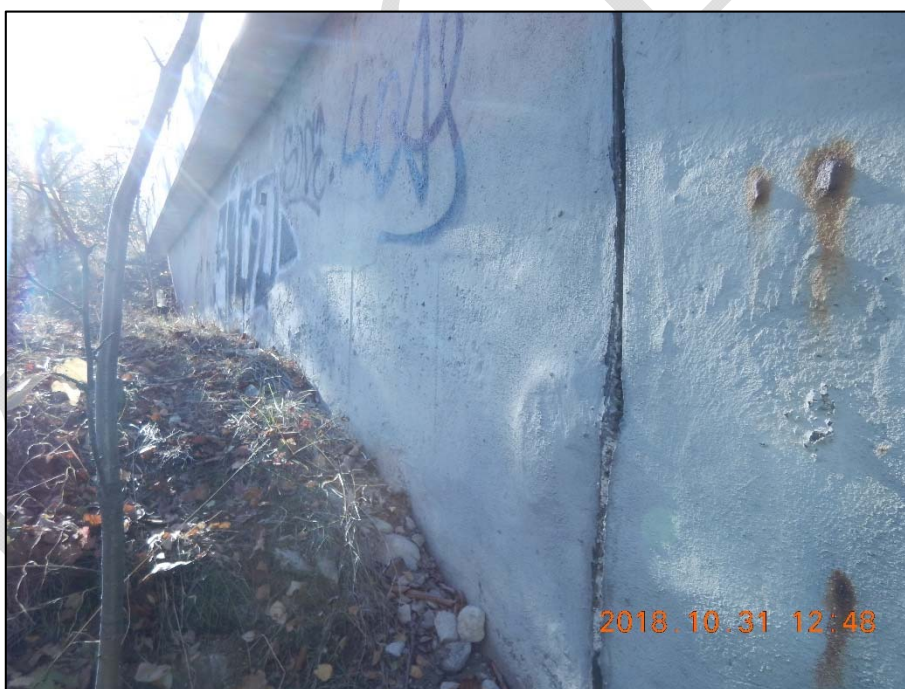
Foto 28: Pohled na křídlo opěry O1 v místě dilatace, na fotografii patrná degradace povrchu a výkvěty způsobené korozi výztuže / kovových prvků

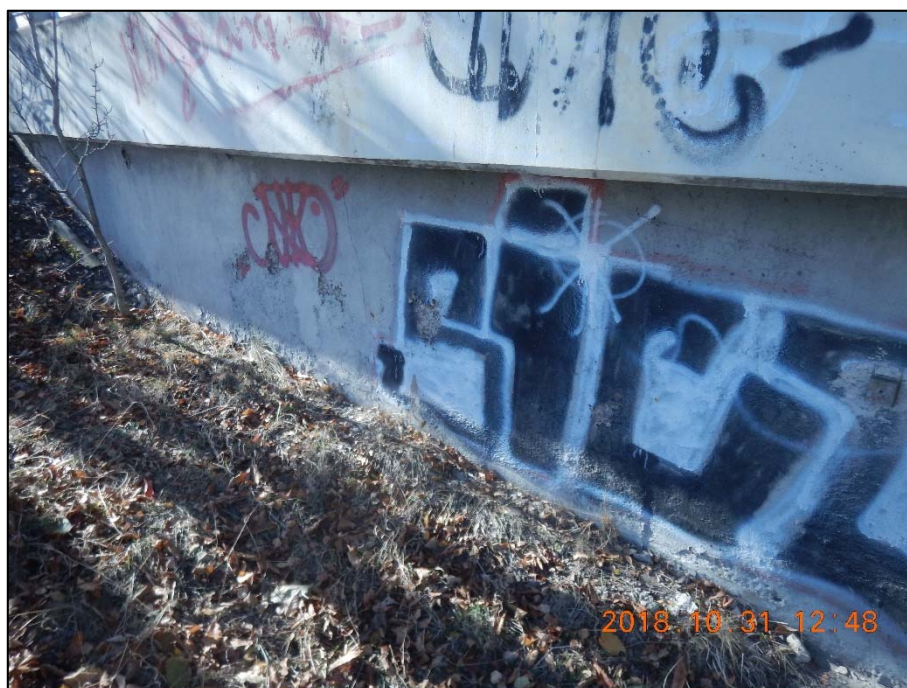
Foto 29: Pohled na křídlo opěry O1 směrem od Prahy; patrné odlupování se krycí vrstvy betonu (detail viz foto 30)

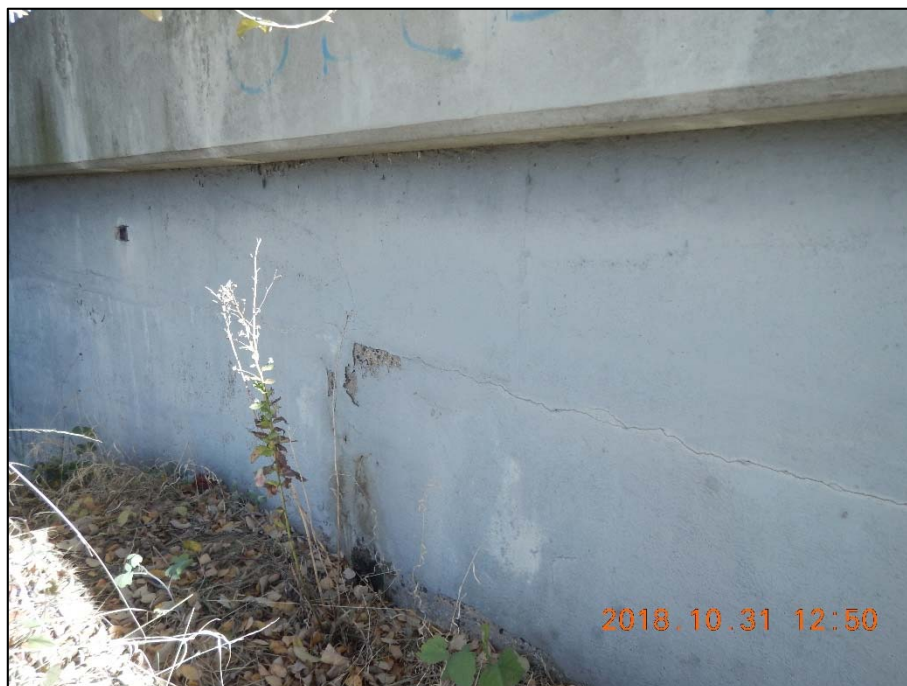
Foto 33: Pohled na křídlo opěry O1 směrem od Karlových Varů s vodorovnou trhlinou v místě pracovní spáry / vodorovné výztuže

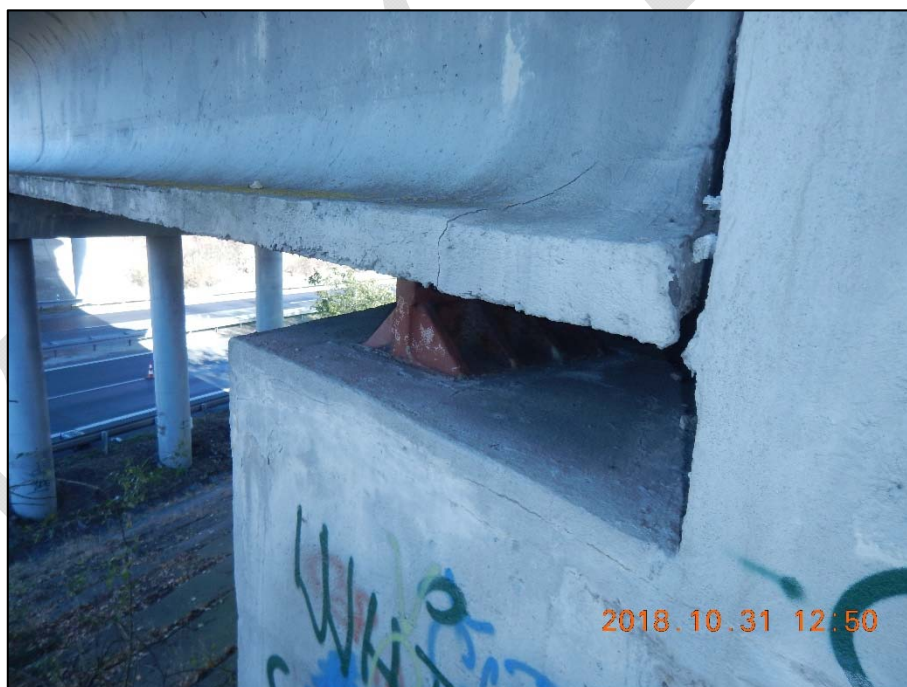
Foto 34: Pohled na uložení nosné konstrukce na úložný práh opěry O1 směrem od Karlových Varů; nosná konstrukce uložena na pevných ocelolitinových kloubech; v místě uložení trhlin v I-nosníku (detail viz foto 35 a 36)

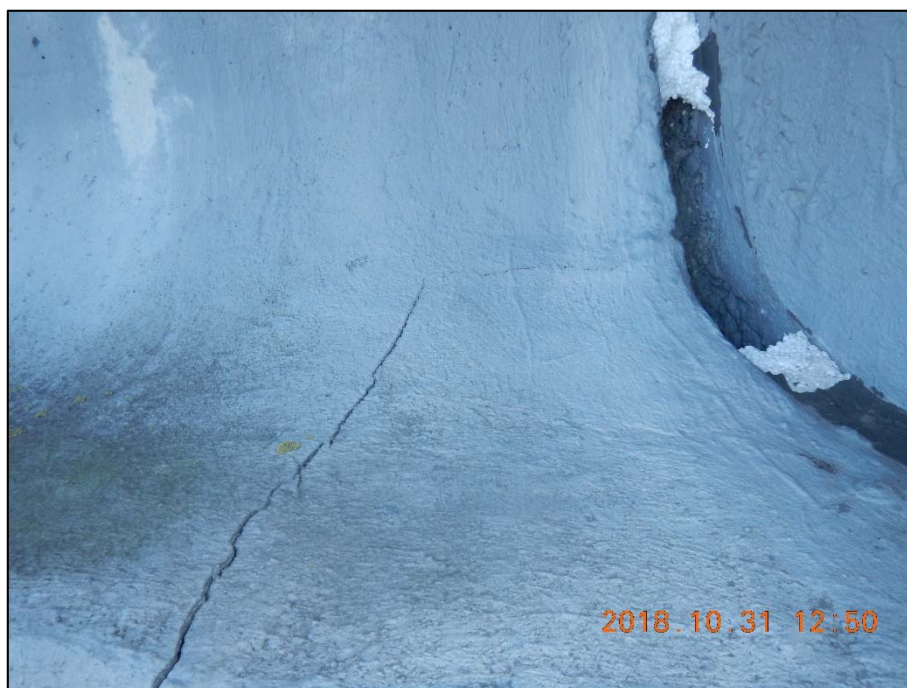
Foto 35: Detail konce krajního nosníku v místě uložení na opěru O1 směrem od Karlových Varů; trhлина probíhající od začátku dolní pásnice do stojiny prvku

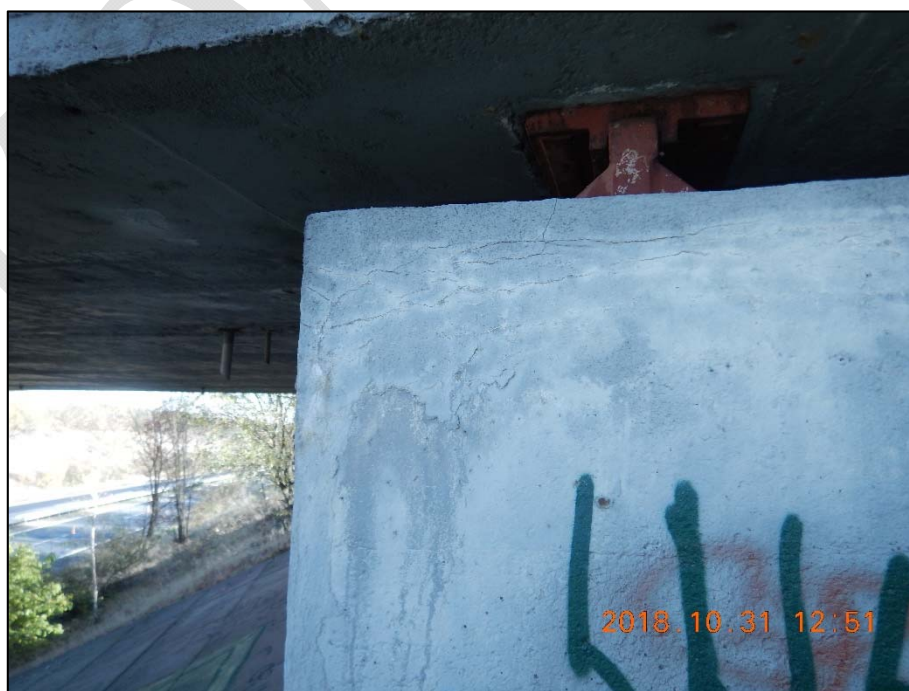
Foto 38: Pohled na hranu opěry O1 v místě uložení nosné konstrukce; patrná síť všesměrných trhlin a degradace povrchových vrstev betonu

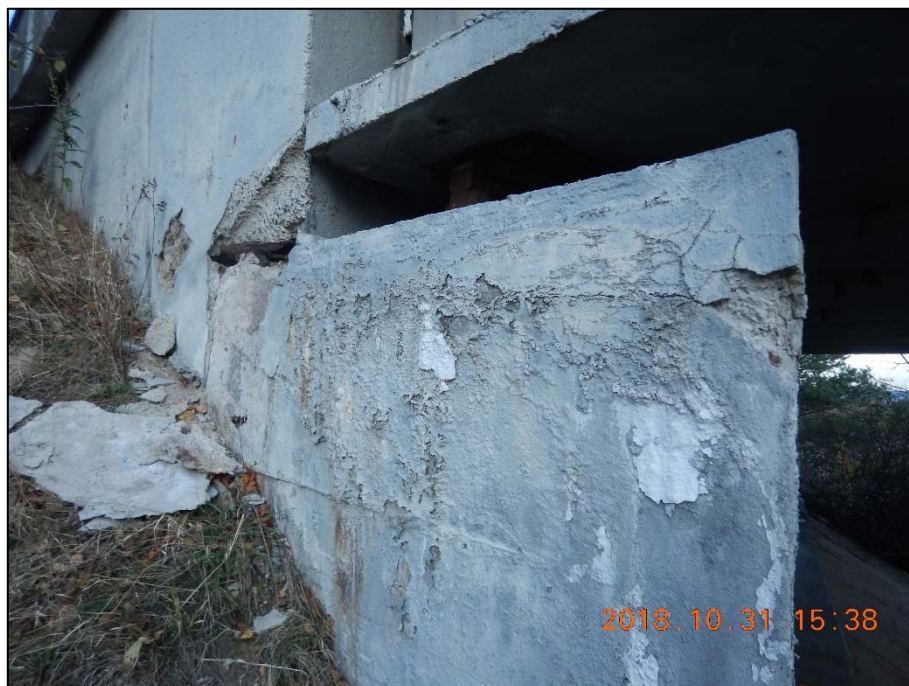
Foto 39: Pohled na opěru O4 ze směru od Karlových Varů s výraznou povrchovou degradací betonu

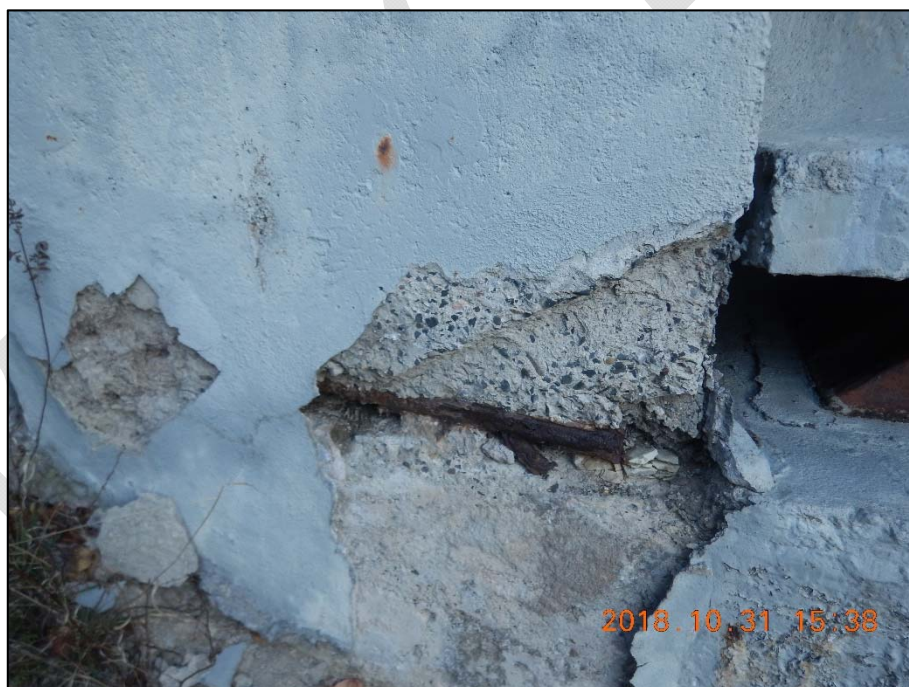
Foto 40: Detailní pohled na opěru O4 směrem od Karlových Varů; chybějící krycí vrstva betonu a hloubková až extrémní koroze výztuže s nedostatečným krytím

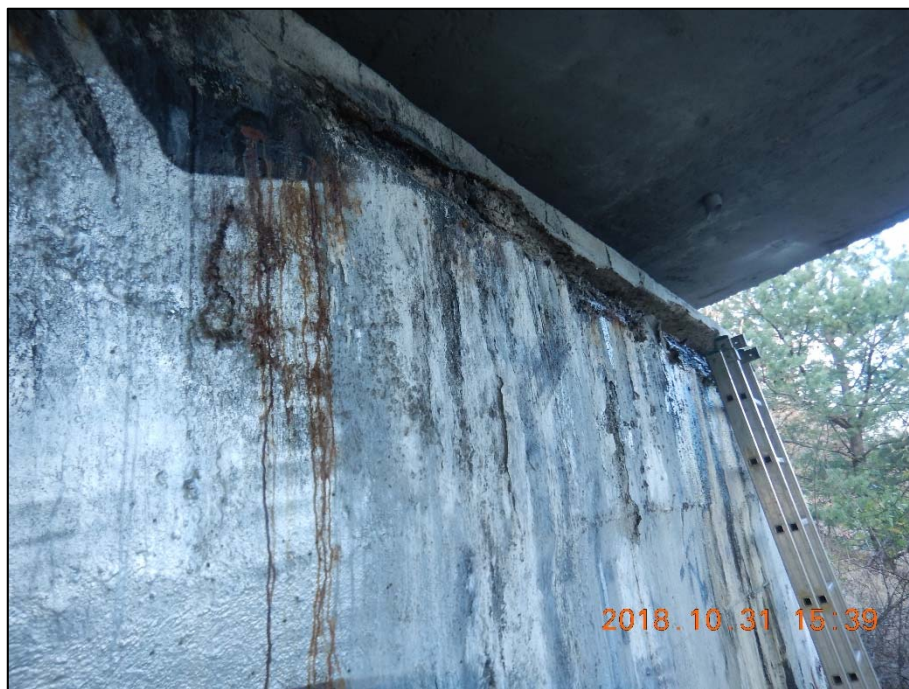
Foto 41: Pohled na opěru O4; vysoká degradace povrchových vrstev betonu a hloubkové až extrémní koroze výztuže

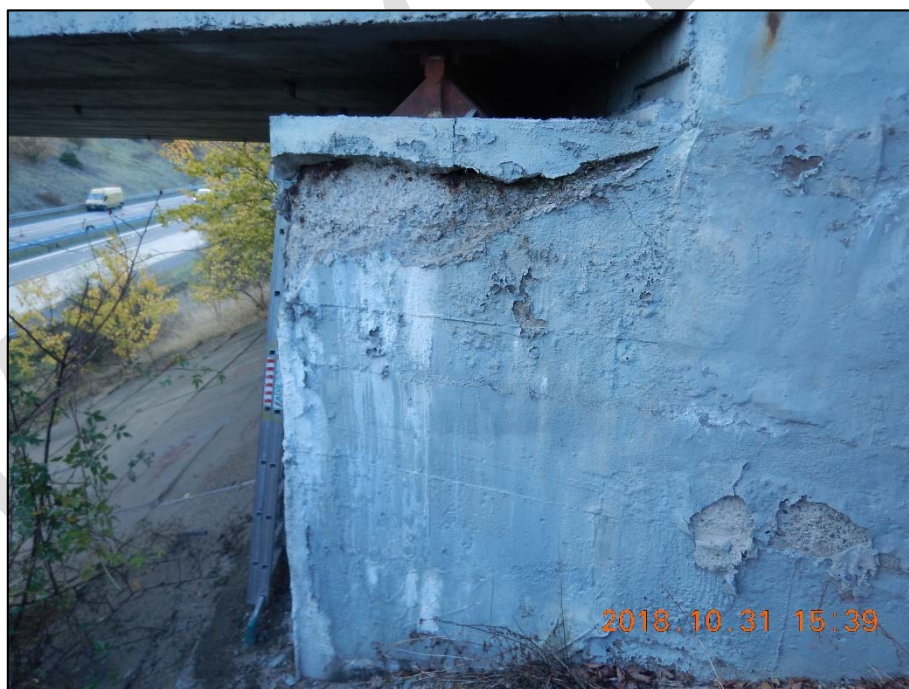
Foto 42: Pohled na opěru O4 směrem od Prahy; vysoká degradace povrchových vrstev betonu a hloubkové až extrémní koroze výztuže; patrné odlupování povrchových vrstev betonu

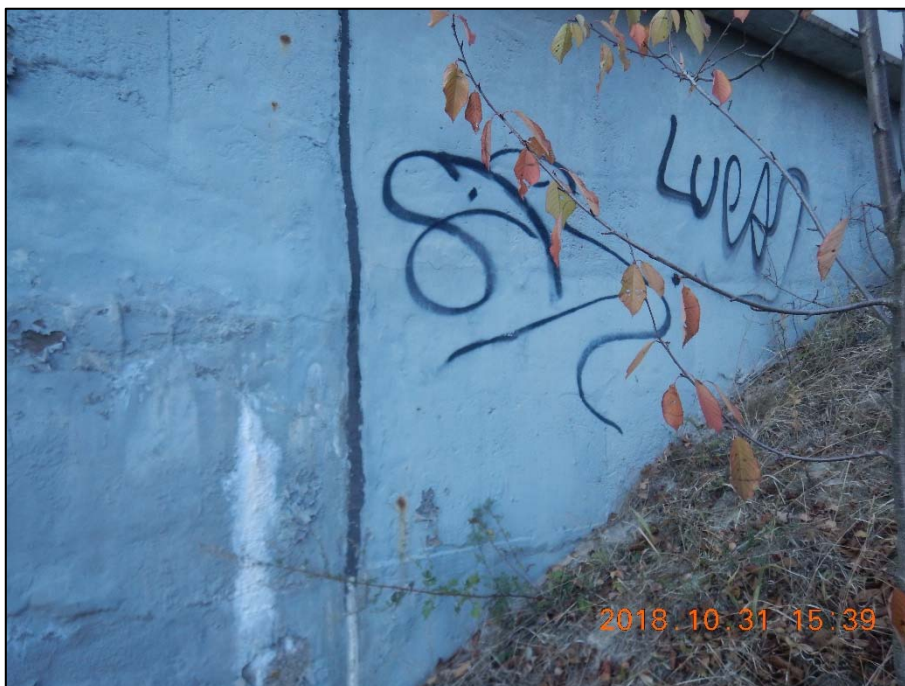
Foto 43: Pohled na křídlo opěry O4 s patrnými výluhy solí a degradací povrchových vrstev betonu

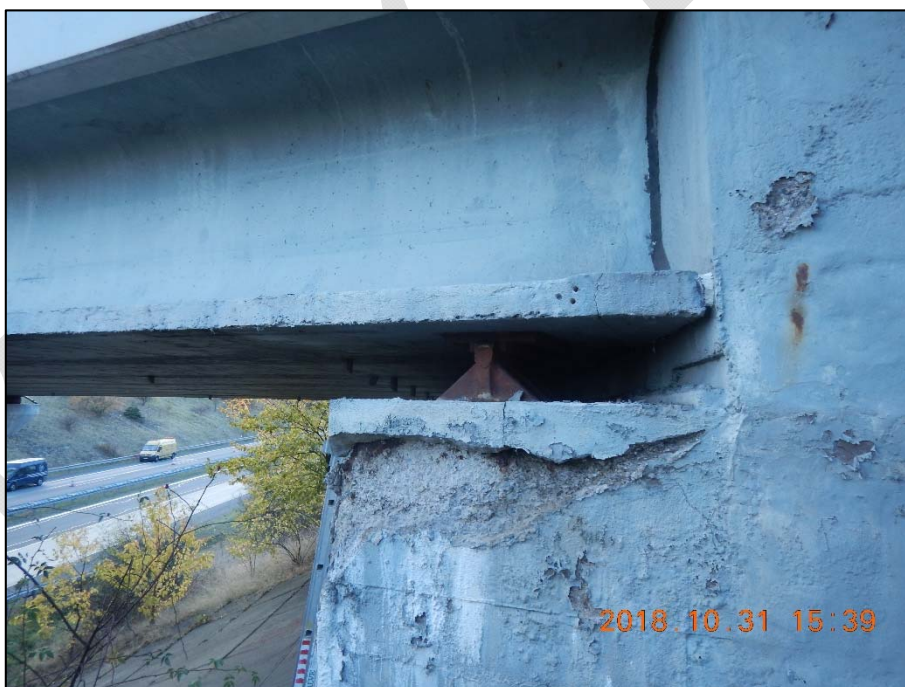
Foto 44: Pohled na uložení nosné konstrukce na úložný práh opěry O4 směrem od Prahy; nosná konstrukce uložena na pevných ocelolitinových kloubech; v místě uložení trhlina v I-nosníku (detail viz foto 45)

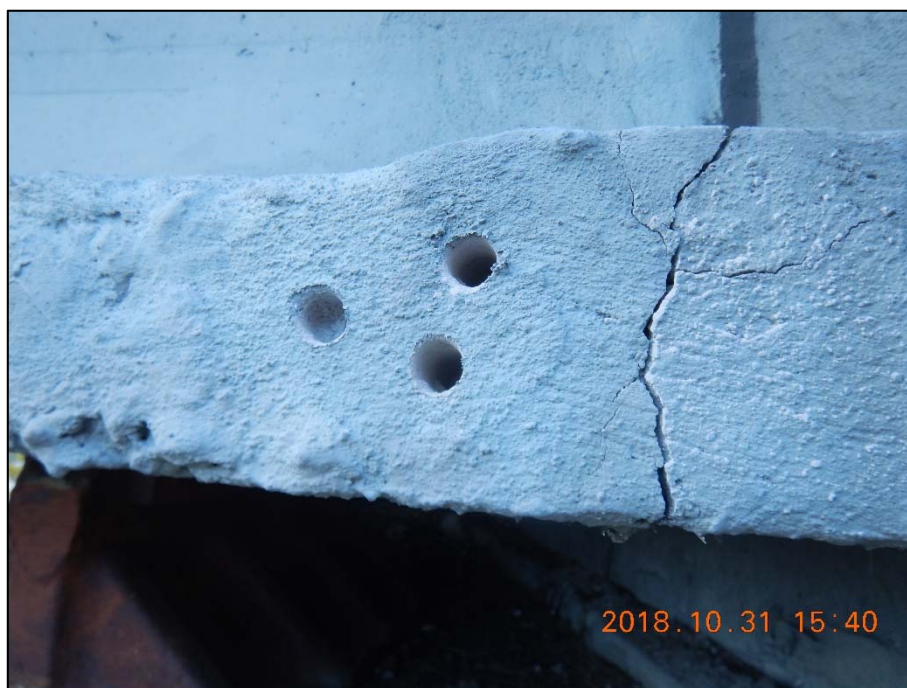
Foto 45: Detail konce krajního nosníku v místě uložení na opěru O4 směrem od Prahy; trhлина probíhající od začátku dolní pásnice do stojiny prvku

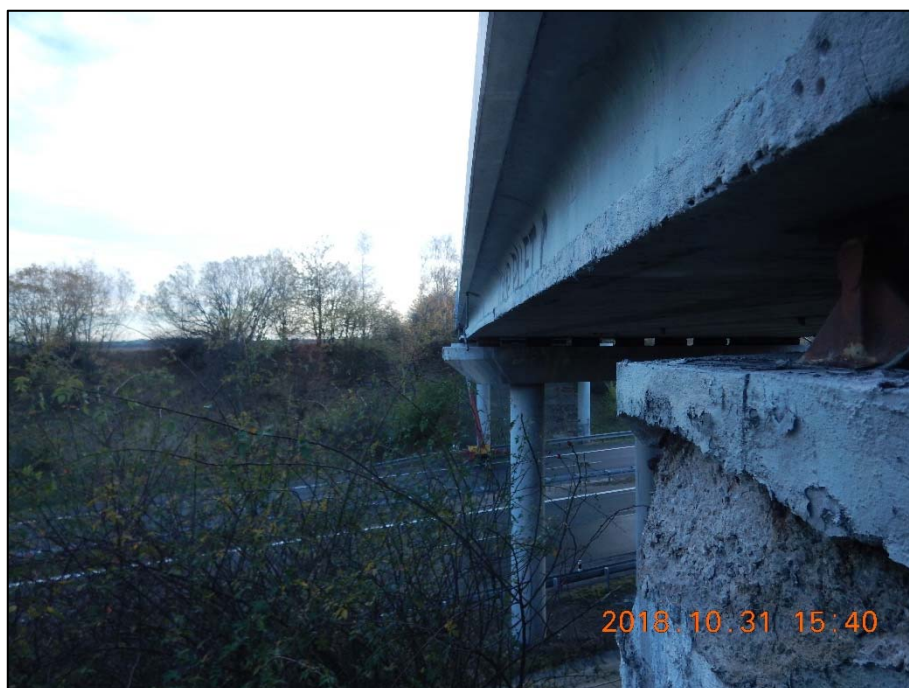
Foto 47: Pohled na opěru O4 směrem od Prahy; vysoká degradace povrchových vrstev betonu a hloubkové až extrémní koroze výztuže; patrné odlupování povrchových vrstev betonu

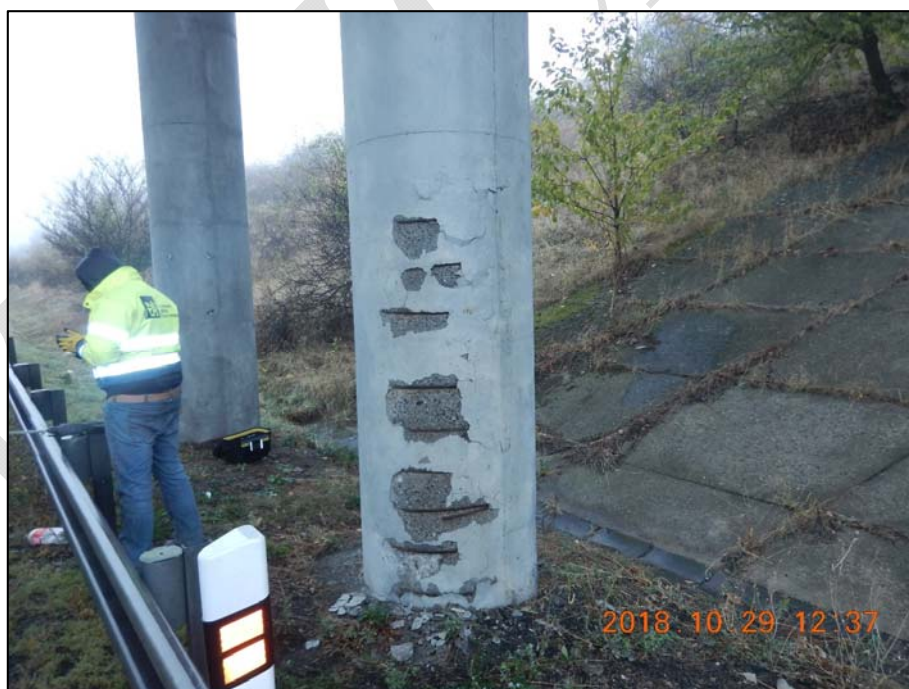
- Na prostředních sloupech členěných podpěr P2 a P3 do výšky cca 2,0 m dochází k odlupování krycí vrstvy betonu a silné až extrémní korozi obnažené výztuže (třmínků) a vytrhování ze základové patky kvůli poloze bednění. Míra degradace povrchu betonu a výztuže jsou patrné na fotografiích 48 až foto 55.

Foto 48: Pohled na střední sloup členěné podpěry P3; na sloupu chybějící krycí vrstvy betonu a koroze třmínek různé intenzity; bez podrobného průzkumu nelze stanovit míru koroze výztuže (detail viz foto 49 a foto 50)
