III/23627 Nové Strašecí, oprava mostu
ev. č. 23627-2 přes D6

Dokladová část - Diagnostický průzkum

DSP

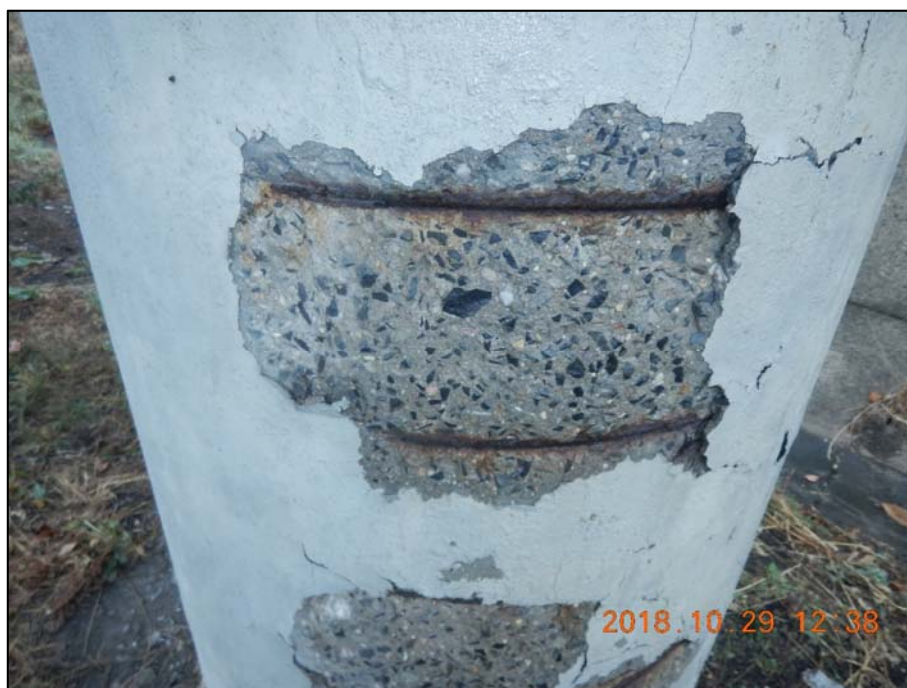
Foto 49: Detail chybějící krycí vrstvy betonu a silně až hloubkově korodující výztuže středního sloupu členěné podpěry P3

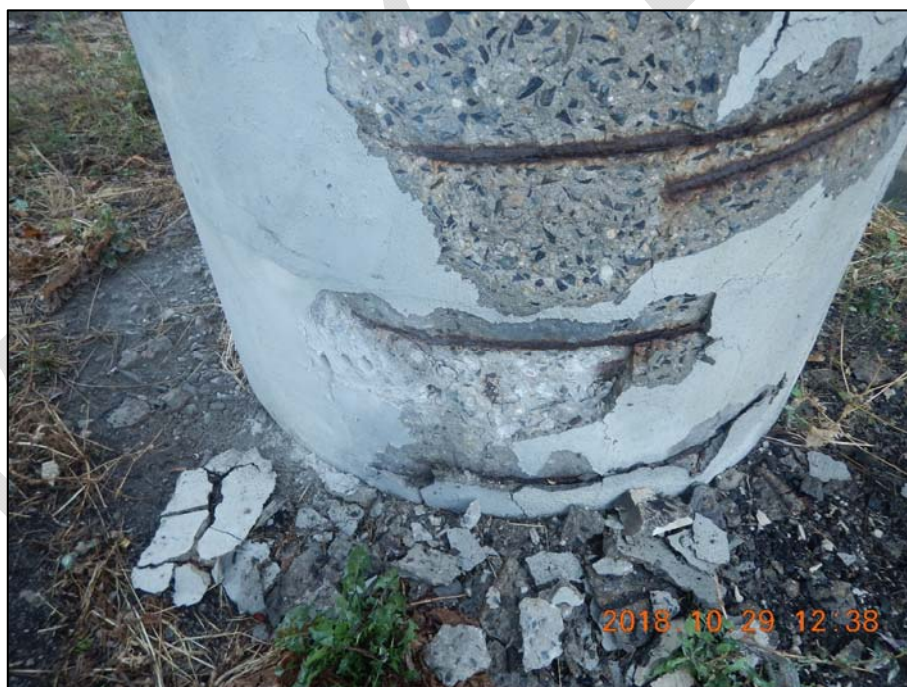
Foto 50: Detail chybějící krycí vrstvy betonu a silně až hloubkově korodující výztuže středního sloupu členěné podpěry P3; hloubka degradace povrchu betonu cca 50 mm

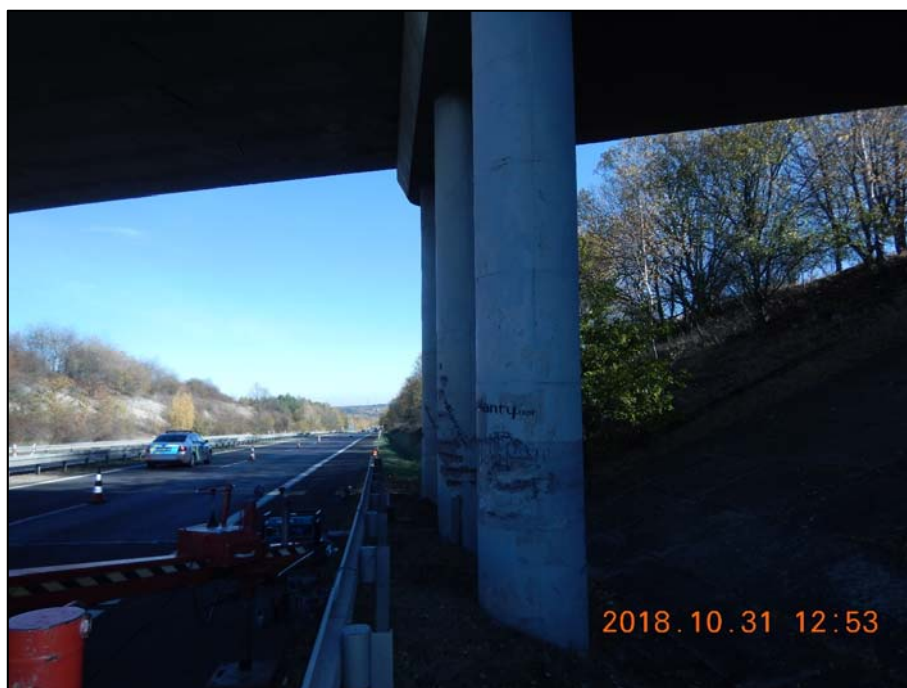
Foto 53: Pohled na členěnou podpěru P2; na středním sloupu chybějící krycí vrstvy betonu a koroze třmínků různé intenzity; bez podrobného průřezu nelze stanovit míru koroze výztuže (detail viz foto 54 a foto 55)

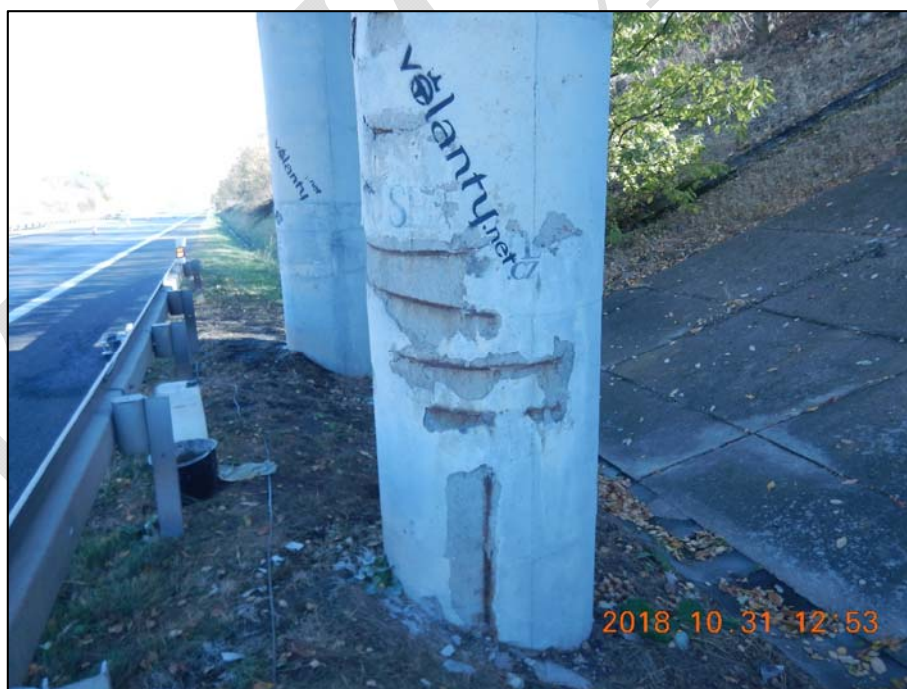
Foto 54: Detail chybějící krycí vrstvy betonu a silně až hloubkově korodující výztuže středního sloupu členěné podpěry P2

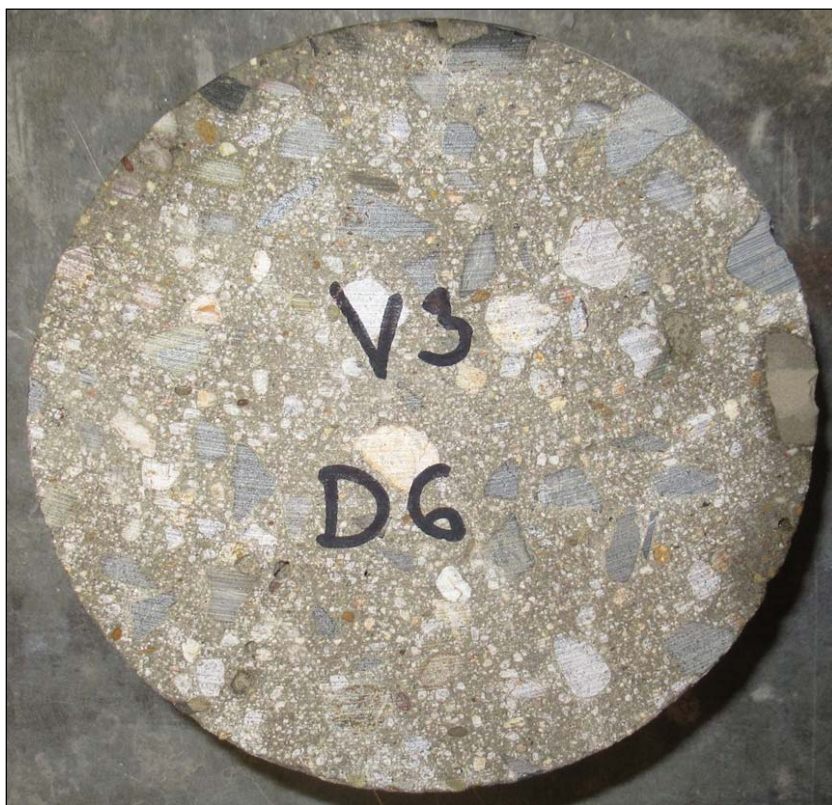
Foto 3: Pohled na líc vývrtnu V3 před zkouškou; z líce vývrtnu odstraněn nátěr, který byl na více než 40% plochy nesoudržný s podkladem; poškození nátěru vzniklo během jádrového vrtání

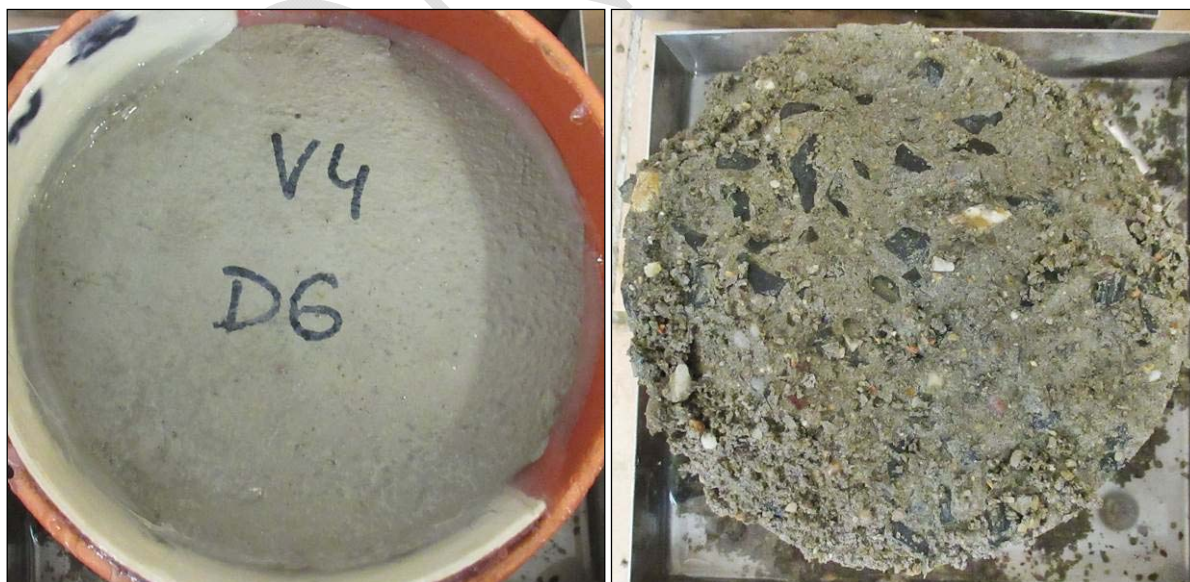
Foto 6: Pohled na líc a „dno“ vzorku V4 – po CH.R.L. - metoda C – 75 cyklů; líc vývrtnu bez viditelného poškození

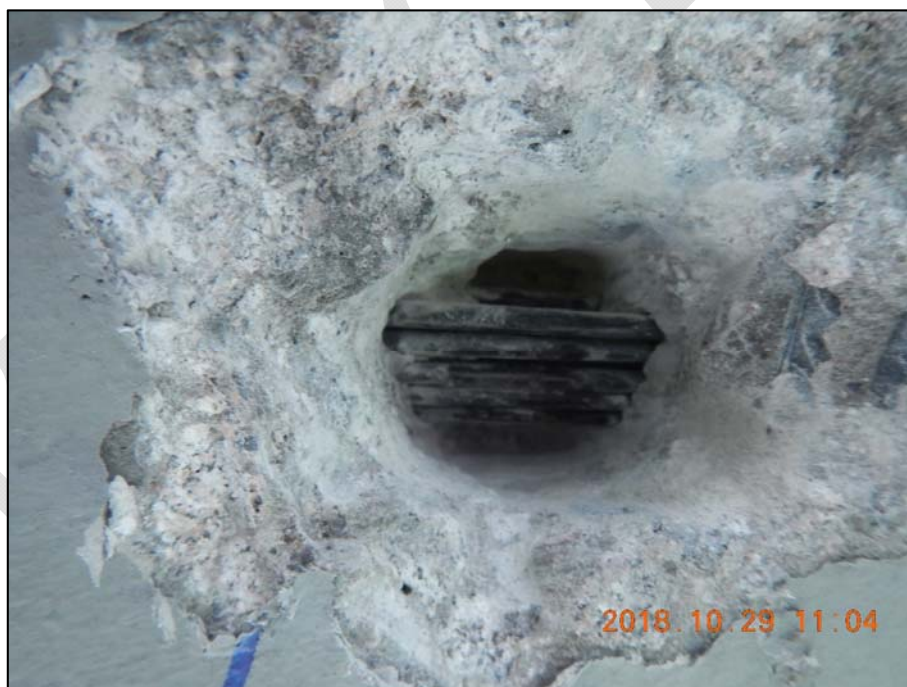
Foto 2: Detailní pohled so sondy 1, sondou odkryto 11 drátů průměru 4,52 mm; viditelné dráty buďto bez známek koroze nebo s povrchovou korozí

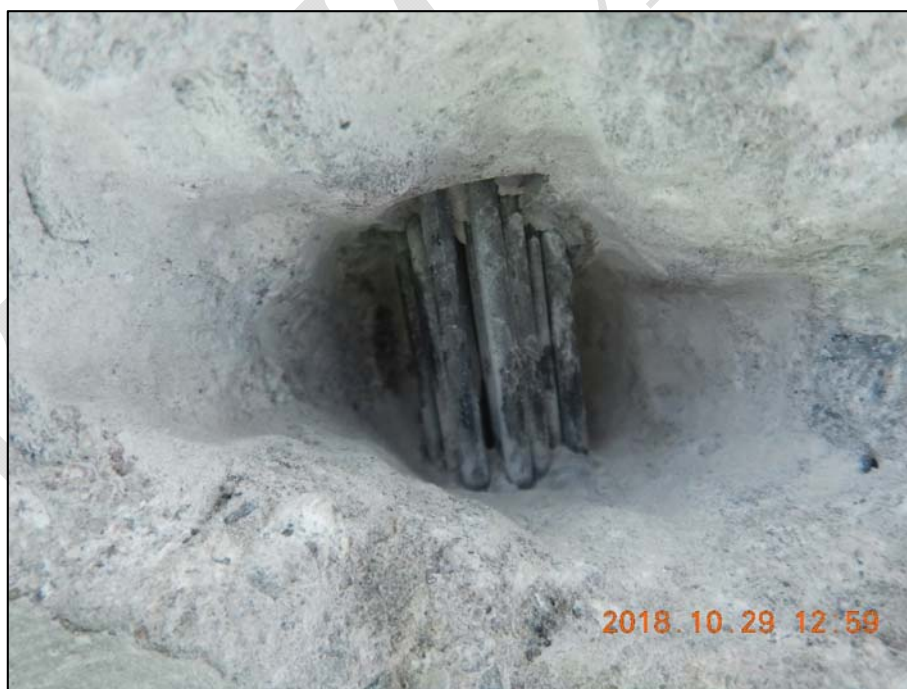
Foto 4: Detailní pohled do sondy 2, sondou odkryto 9 drátů průměru 4,52 mm; viditelné dráty bez známek koroze

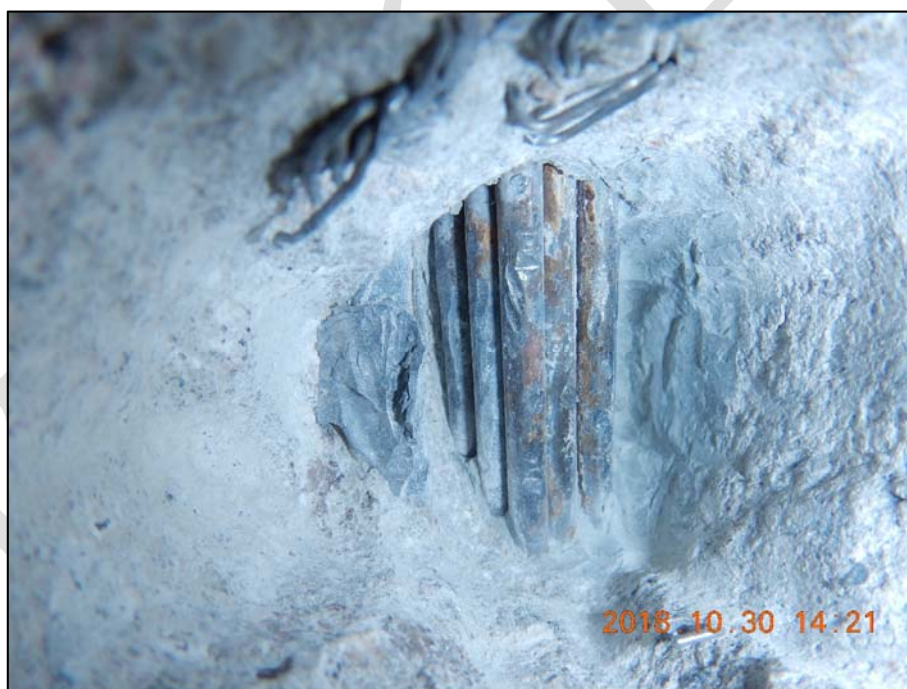
Foto 6: Detailní pohled do sondy 3, která byla provedena mezi podpěrou P3 a opěrou O4 v krajním nosníku směrem od Prahy; osová vzdálenost předpínacího lana od kraje nosníku je 240 mm, krytí lana cca 52 mm; sondou odkryto 7 drátů průměru 4,5 mm; na viditelných drátech patrná povrchová koroze

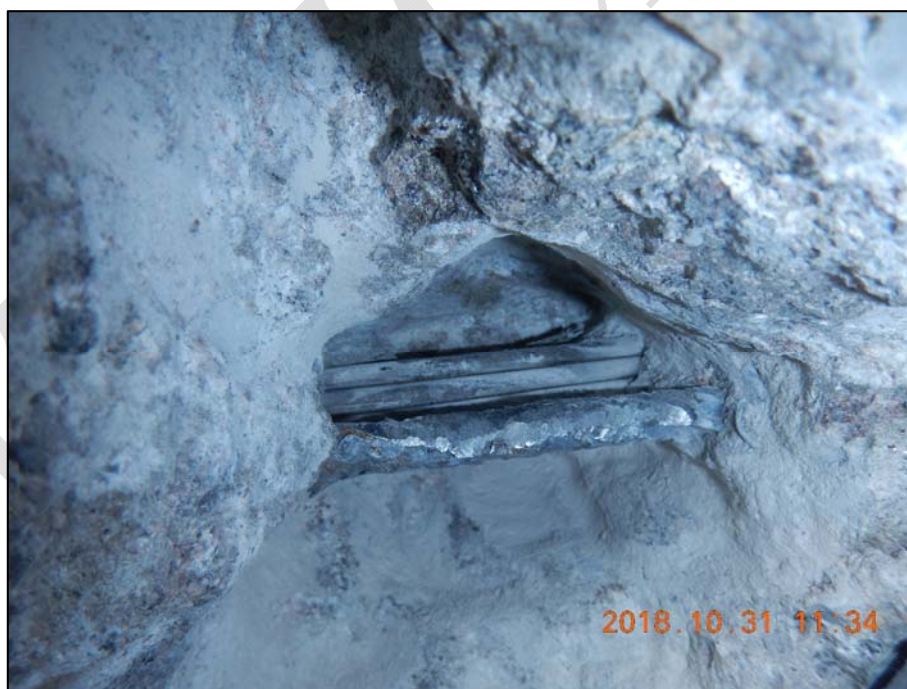
Foto 8: Detailní pohled do sondy 4; sondou odkryto 9 drátů průměru cca 4,5 mm; na viditelných drátech patrná povrchová koroze; sondou obnažena také výztuž kruhového průřezu typu T (10 338)

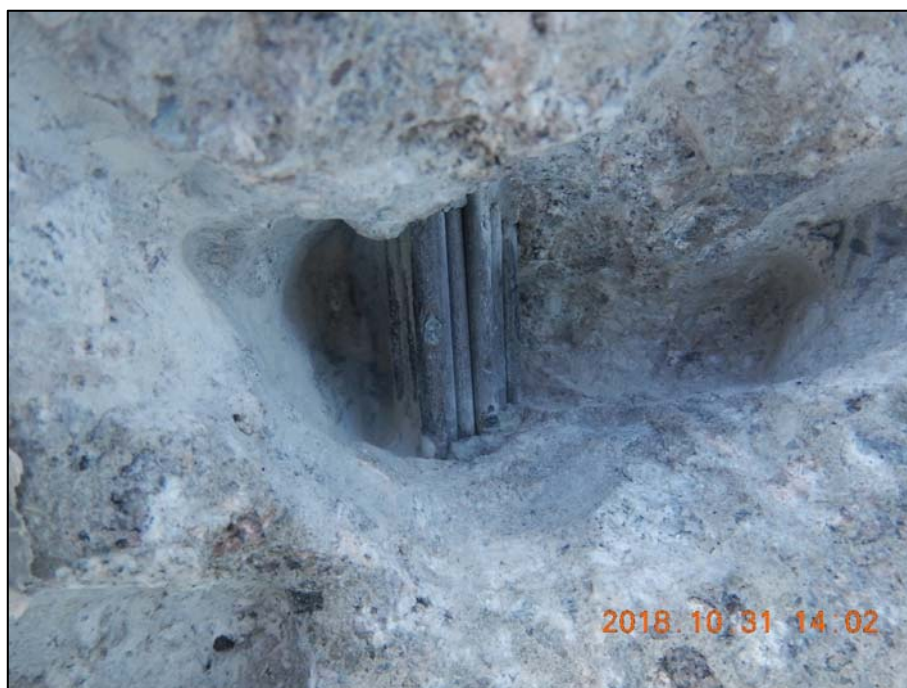
Foto 11: Detailní pohled do sondy 5; sondou odkryto 8 drátů průměru cca 4,7 mm; viditelné dráty buďto bez známek koroze nebo s povrchovou korozí

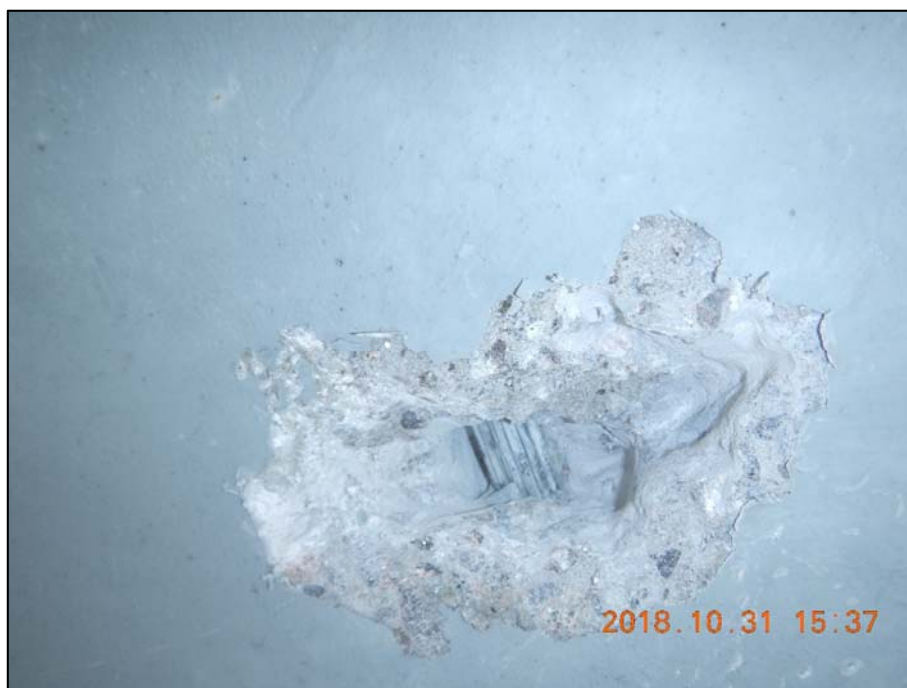
Foto 13: Detailní pohled do sondy 6; sondou odkryto 7 drátů průměru cca 4,5 mm; viditelné dráty buďto bez známek koroze nebo s povrchovou korozí

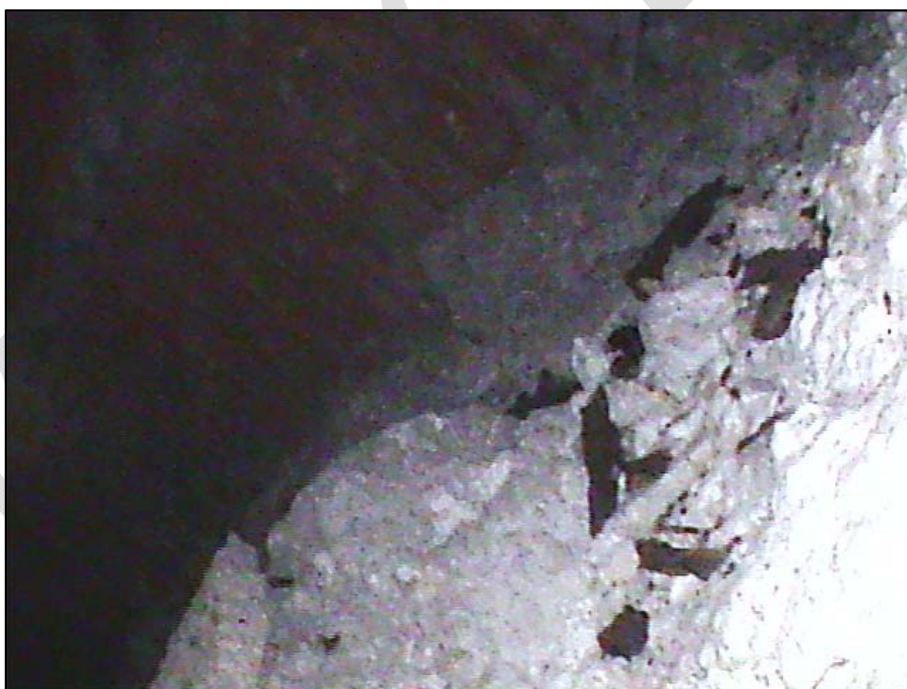
Foto 2: Pohled na konec nosníku u podpěry P3; mezi středním a krajním polem provedena vyzdívka; na dně nosníku úlomky betonu a korozní prvky

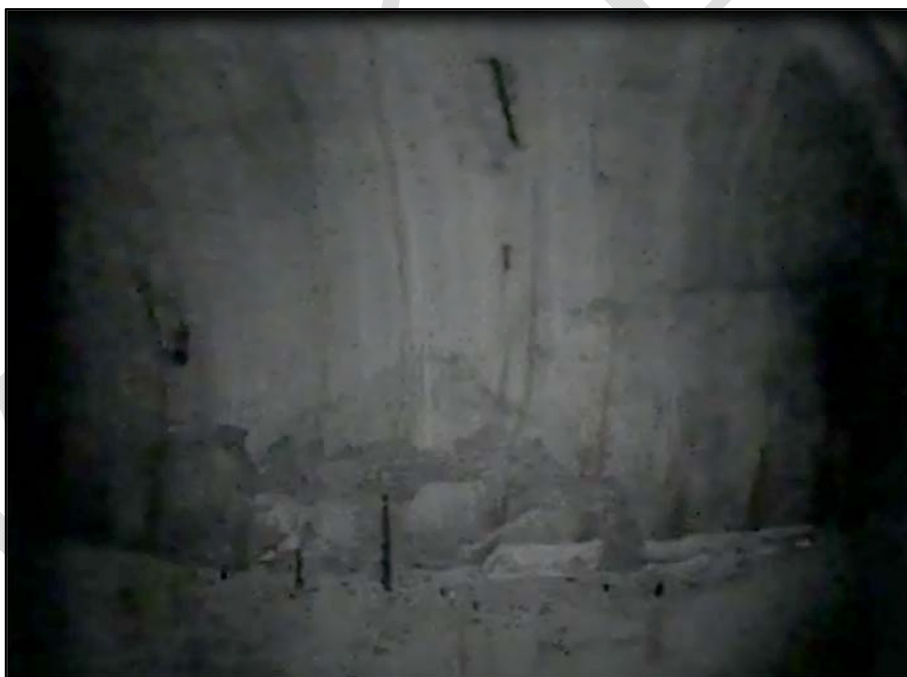
Foto 8: Pohled na stojinu nosníku; na fotografii patrná koroze měkké výztuže nosníku

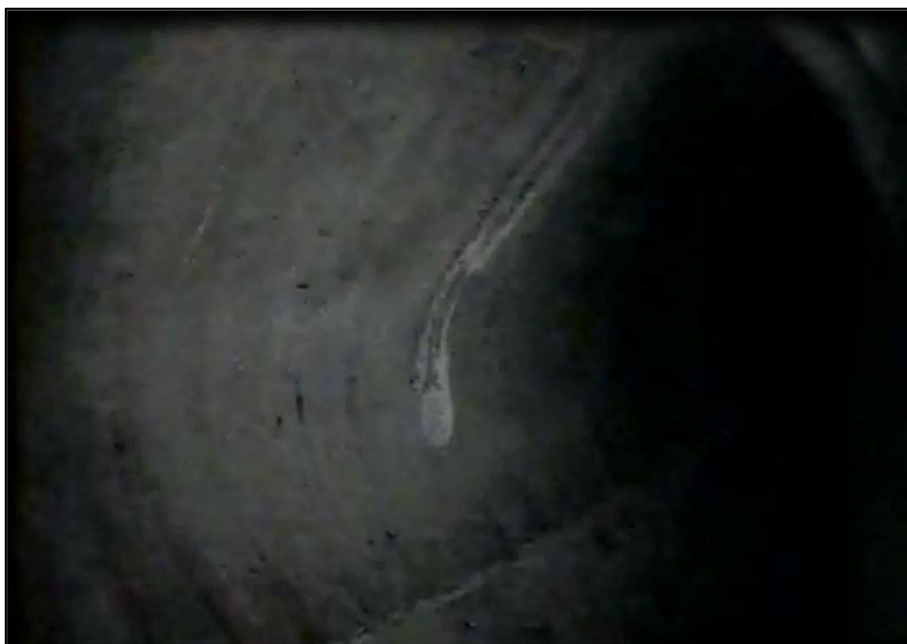
Foto 9: Pohled na stojinu nosníku; na fotografii patrná koroze měkké výztuže nosníku s chybějící krycí vrstvou výztuže

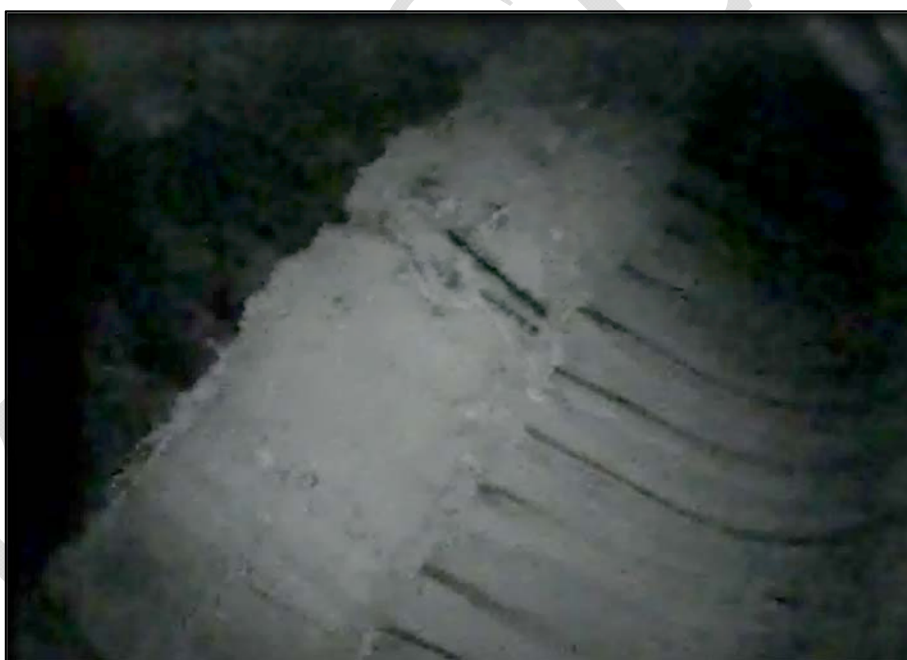
Foto 12: Pohled na dobetonávku u horního líce nosníků středního pole; na fotografii patrná koroze měkké výztuže dobetonávky a nosníků včetně stop po zatékání

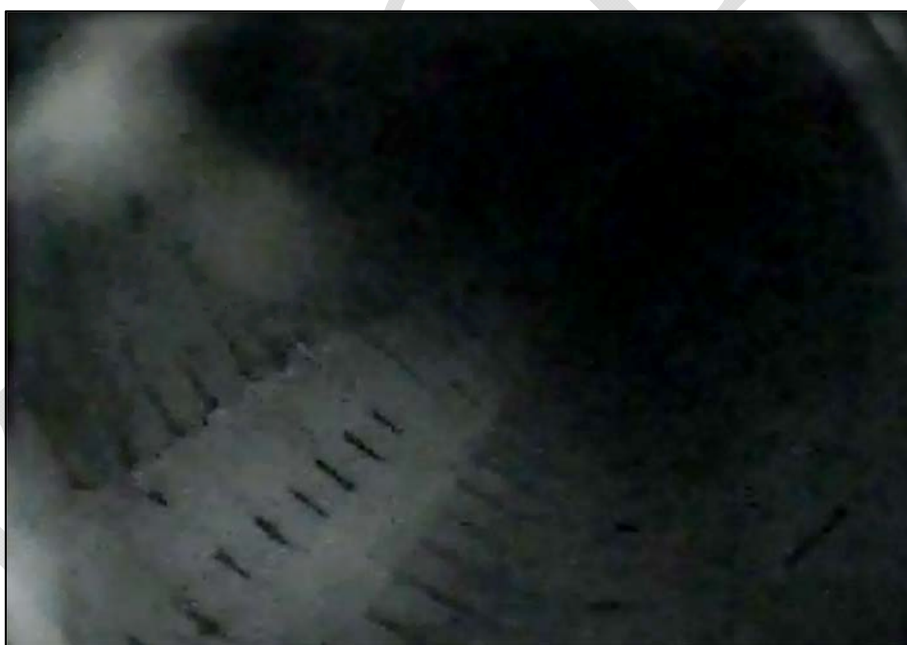
Foto 14: Pohled na dobetonávku u horního líce nosníků středního pole; na fotografii patrná koroze měkké výztuže dobetonávky a nosníků včetně stop po zatékání

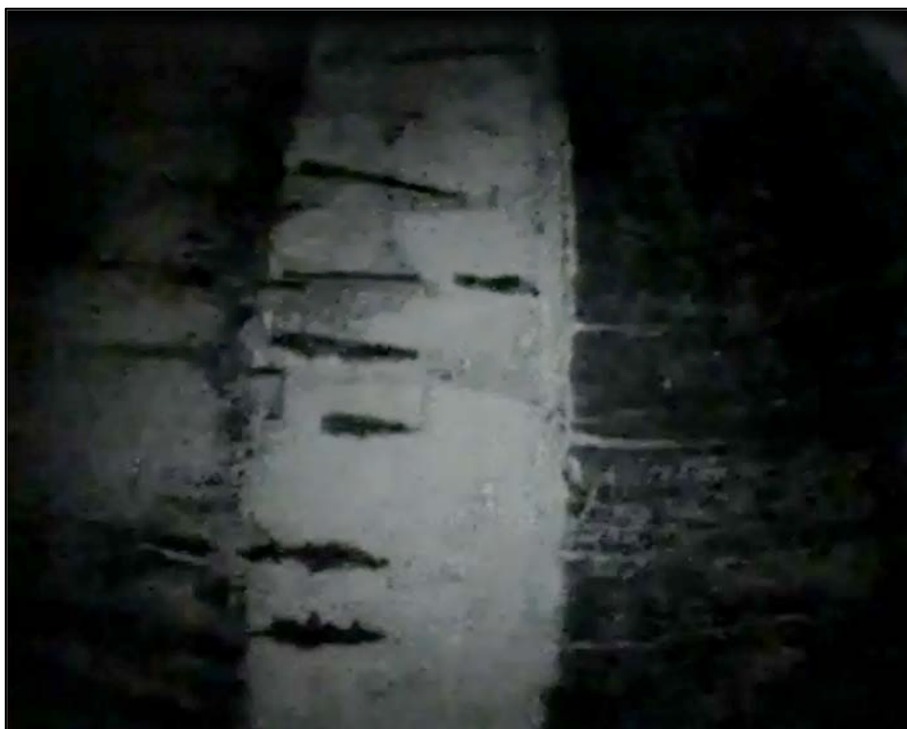
Foto 15: Pohled na dobetonávku a nosníky u horního líce nosníků krajního pole u podpěry P2; na fotografii patrná koroze měkké výztuže dobetonávky a nosníků, patrné stopy po zatékání vody podél dobetonávky

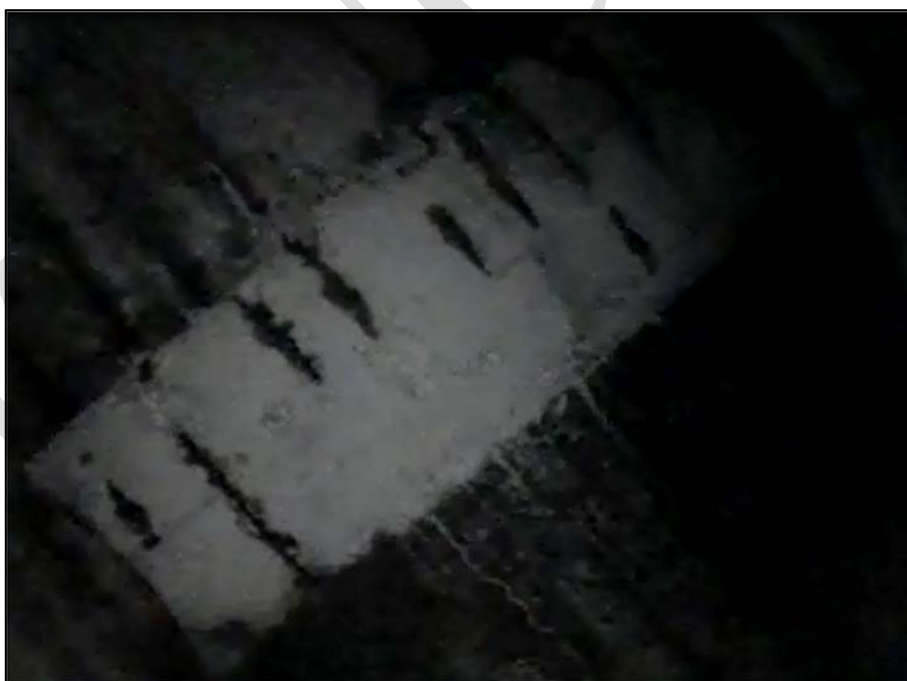
Foto 16: Pohled na dobetonávku a nosníky u horního líce nosníků krajního pole u podpěry P2; na fotografii patrná koroze měkké výztuže dobetonávky a nosníků, patrné stopy po zatékání vody podél dobetonávky a tvorba výluhů

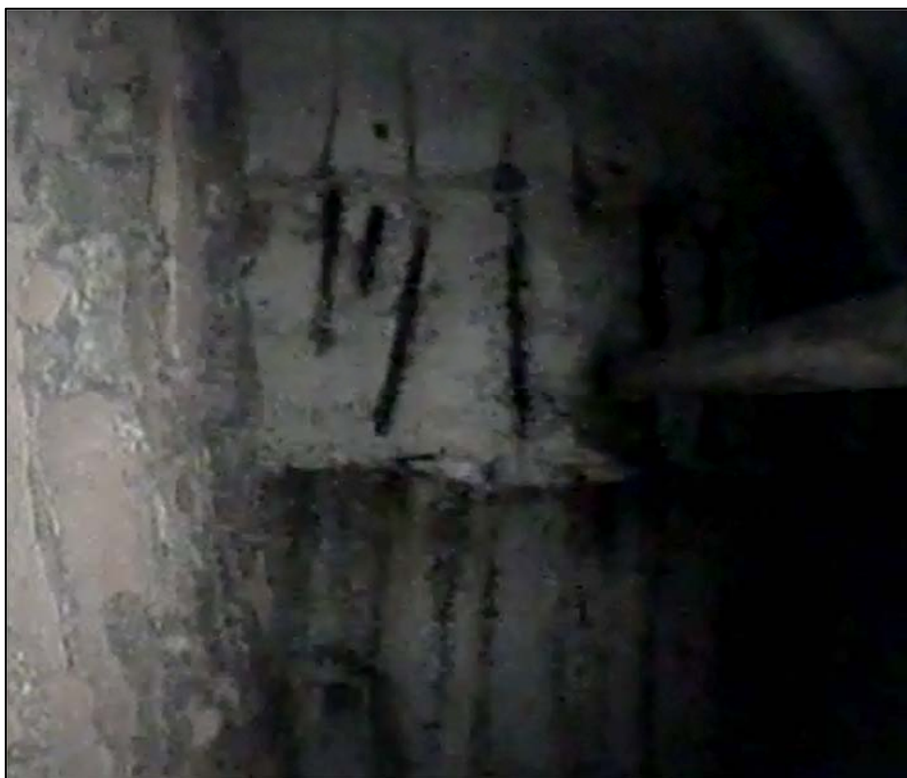
Foto 17: Pohled na konec nosníku krajního pole v místě podpěry 2; na snímku patrné stopy po zatékání, koroze měkké výztuže dobetonávky a probíhající PE trubky odvodnění z vozovky, včetně vyzdívky mezi nosníky

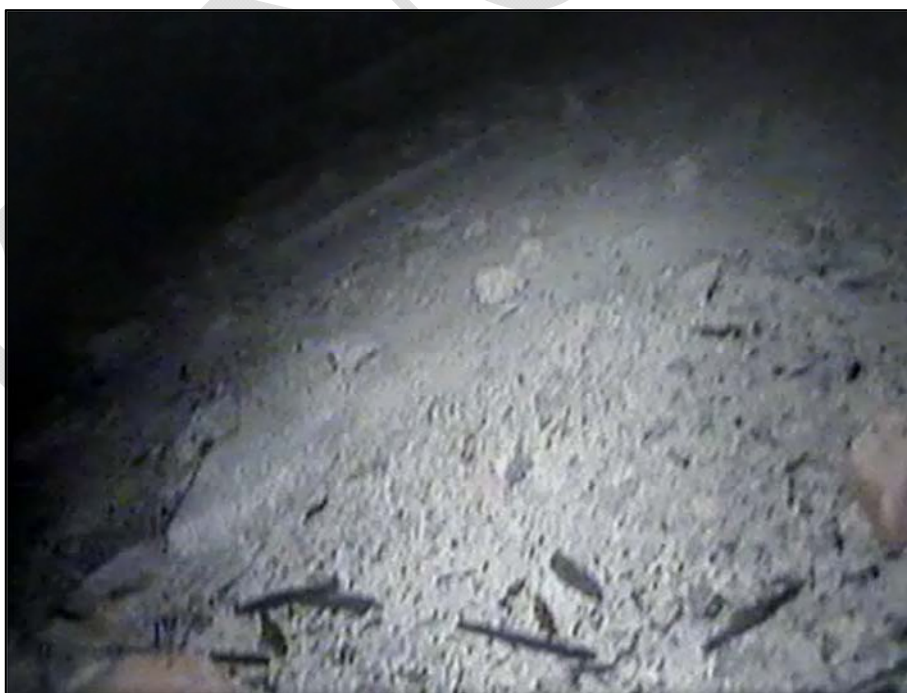
Foto 18: Pohled na spodní líc dutiny mezi nosníky; na fotografii patrné korozní zplodiny měkké výztuže dobetonávky

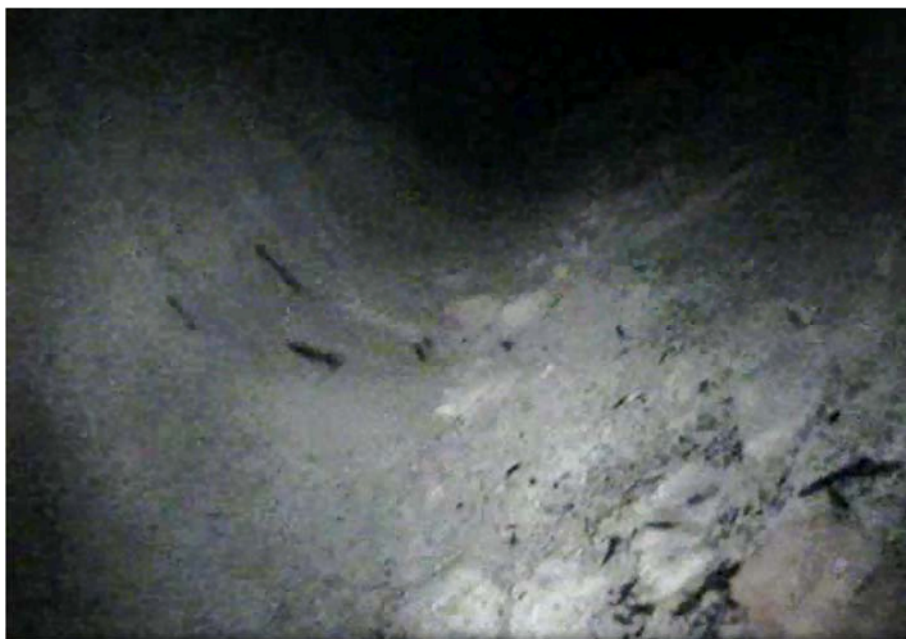
Foto 19: Pohled na spodní líc dutiny mezi nosníky; na fotografii patrné korozní zplodiny měkké výztuže dobetonávky a koroze měkké výztuže nosníku

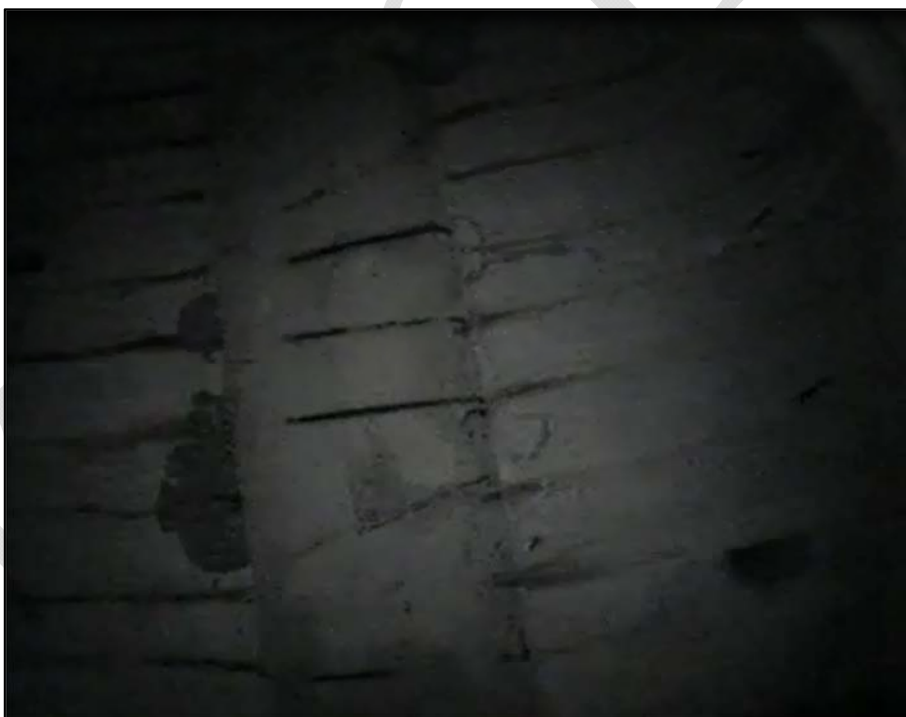
Foto 20: Pohled na dobetonávku a nosníky u horního líce nosníků krajního pole u podpěry P2; na fotografii patrná koroze měkké výztuže dobetonávky a nosníků, patrné stopy po zatékání vody podél dobetonávky; degradace krycí vrstvy výztuže

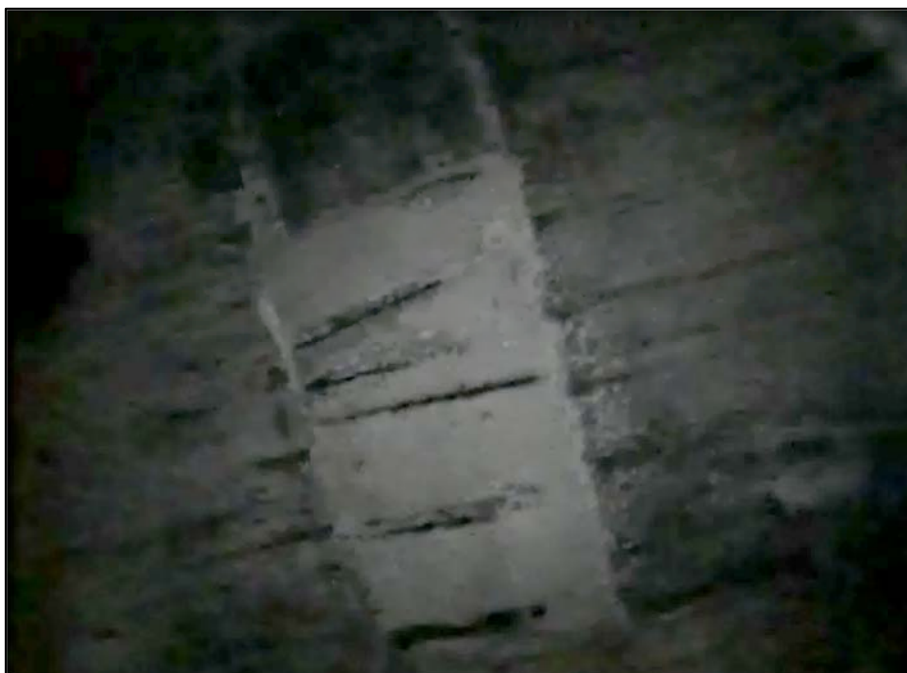
Foto 21: Pohled na dobetonávku a nosníky u horního líce nosníků krajního pole u opěry O4; na fotografii patrná koroze měkké výztuže dobetonávky a nosníků, patrné stopy po zatékání vody podél dobetonávky a tvorba výluhů

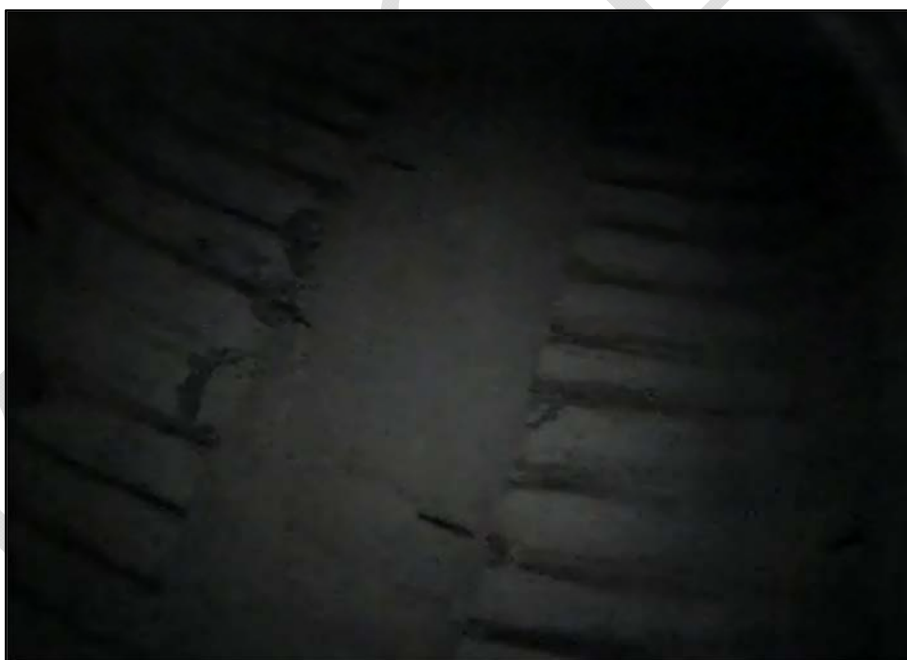
Foto 24: Pohled na dobetonávku a nosníky u horního líce nosníků krajního pole v místě opěry O4; na fotografii patrná koroze měkké výztuže dobetonávky a nosníků, patrné stopy po zatékání vody podél dobetonávky; degradace krycí vrstvy výztuže
