objekt: ZAHRADA PAMÁTNÍKU JOSEFA LADY A JEHO DCERY ALENY Přípravné projekční práce – p.č. 1421/5 k.ú. Hrusice Dendrologický průzkum a návrh pěstebních opatření					číslo zakázky 02/03/2025
investor: Oblastní muzeum Praha - východ, p.o.					stupeň dokumentace Průzkumy a rozborý
obsah: TECHNICKÁ ZPRÁVA					datum březen 2025
					měřítko formát A4
					datum revize: výtisk číslo: <div style="color: red; font-size: 2em; font-weight: bold;">1</div>

Zahrada památníku Josefa Lady a jeho dcery Aleny
Přípravné projekční práce – p.č. 1421/5 k.ú. Hrusice
Dendrologický průzkum a návrh pěstebních opatření

Průzkumy a rozbor

DENDROLOGICKÝ PRŮZKUM A NÁVRH PĚSTEBNÍCH OPATŘENÍ

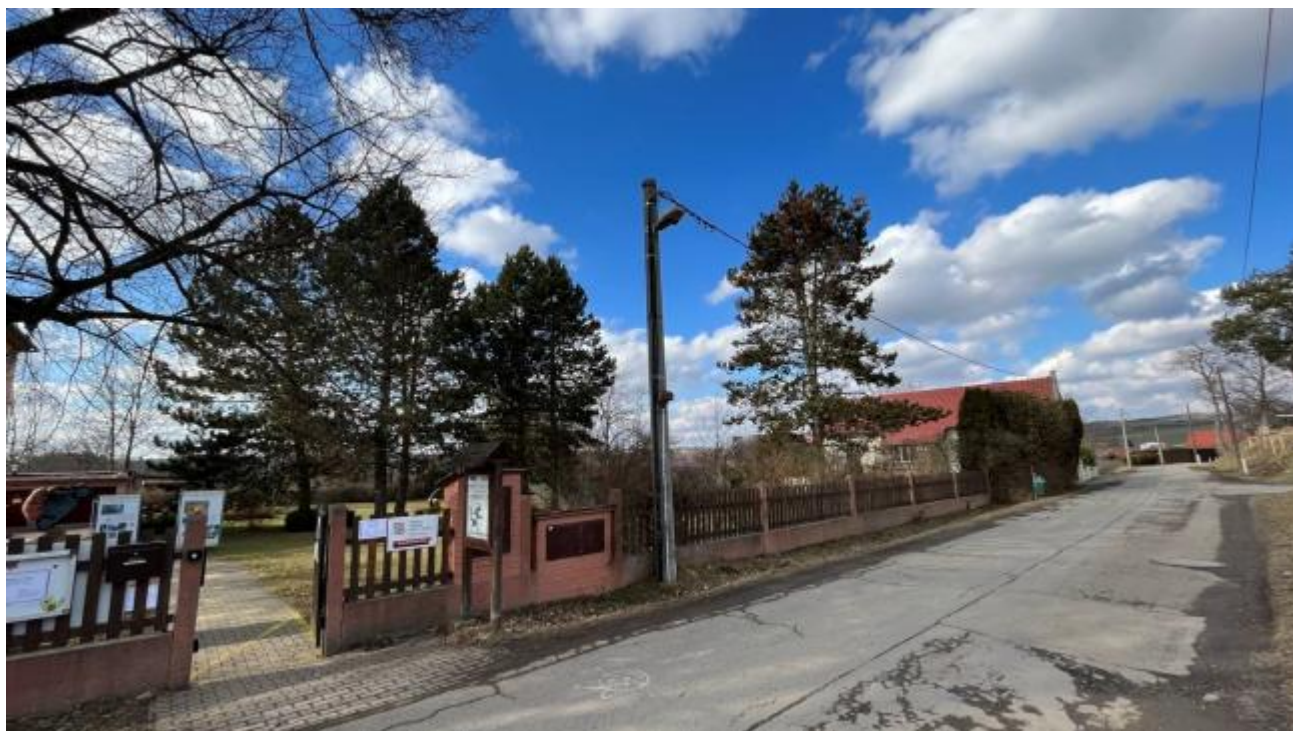
Severní část

V severní části se nachází vzrostlá skupina borovic černých (*Pinus nigra*) uprostřed plochy, obvodová část je doplněna keřovými skupinami, v západní části se nachází ovocné dřeviny a v ploše doprovází plastiky skupiny keřů.

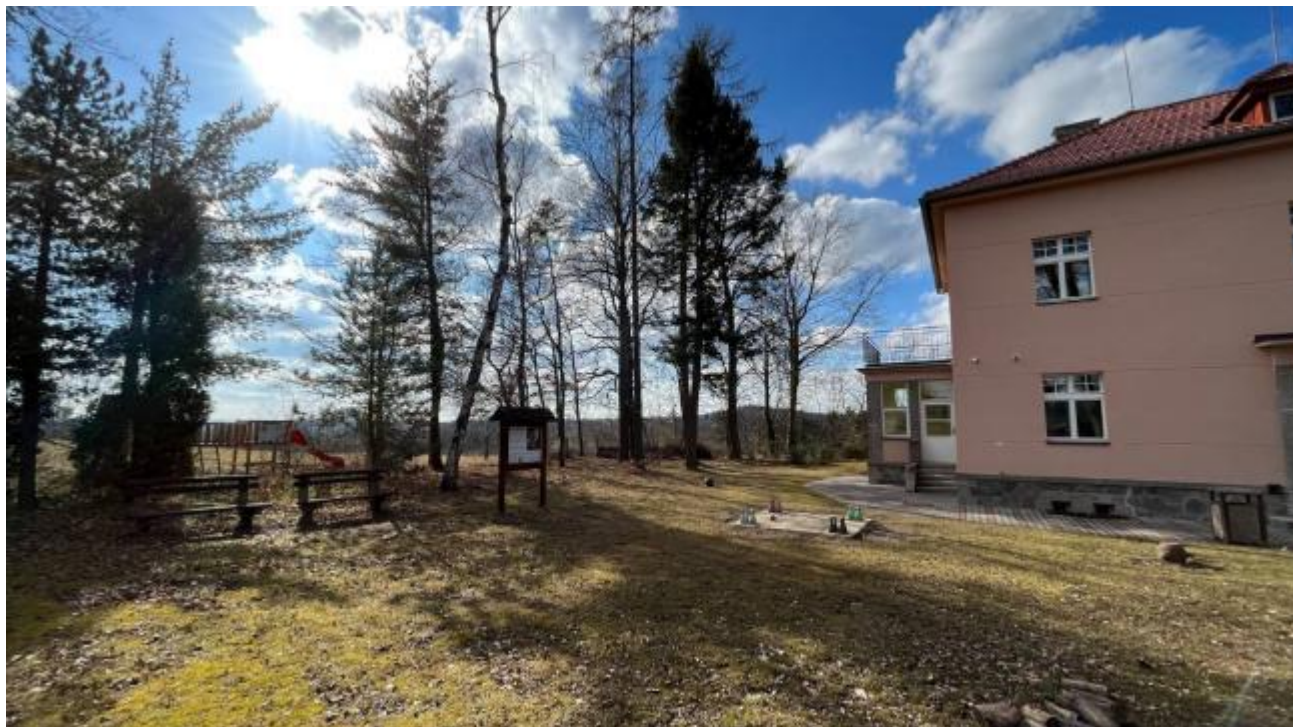
Jižní část

Ladův houbařský les je nepravidelným, volně rostoucím porostem, který tvoří dominanty především listnatých dřevin, a to dub letní (*Quercus robur*), buk lesní (*Fagus sylvatica*) a lípa srdčitá (*Tilia cordata*). Plochu doplňuje bříza bělokorá (*Betula pendula*), jasan ztepilý (*Fraxinus excelsior*) a roubovaný javor mléč v kultivaru (*Acer platanoides* cv.). Po obvodu plochy se nachází habry obecné (*Carpinus betulus*), které jsou však balastní složkou tohoto porostu, jelikož se jedná o fragmenty původní výsadby živého plotu, v dalších letech neudržované v žádoucím rozsahu, tu dříž mezernaté, přerostlí, neperspektivní, pouze k případnému individuálnímu zapěstování několika jedinců. Tyto dřeviny jsou v zásadním konkurenčním zápoji, v konfliktu s ostatními dřevinami a oplocením. Porost dále doplňují jehličnany, a to borovice vejmutovka (*Pinus strobus*), modřín opadavý (*Larix decidua*), borovice lesní (*Pinus sylvestris*), borovice zobanitá (*Pinus uncinata*) a douglaska tisolistá (*Pseudotsuga menziesii*). Podrost vzrostlých dřevin tvoří skupina pěnišníků (*Rhododendron* spp.), azalek (*Azalea* spp.) a pierisu (*Pieris* spp.) na západní straně, kde podrost přechází do náletu a pozůstatků keřových výsadeb. Středová část je podrostu prostá, avšak nachází se zde jarní efemery. Východní podrostová část je tvořena skupinou jalovců obecných ve sloupovitém kultivaru (*Juniperus communis* 'Hibernica'), pomístními keřovými výsadbami a zapojeným porostem barvínku menšího (*Vincetoxicum minor*), kterým prorůstá nálet habru obecného.

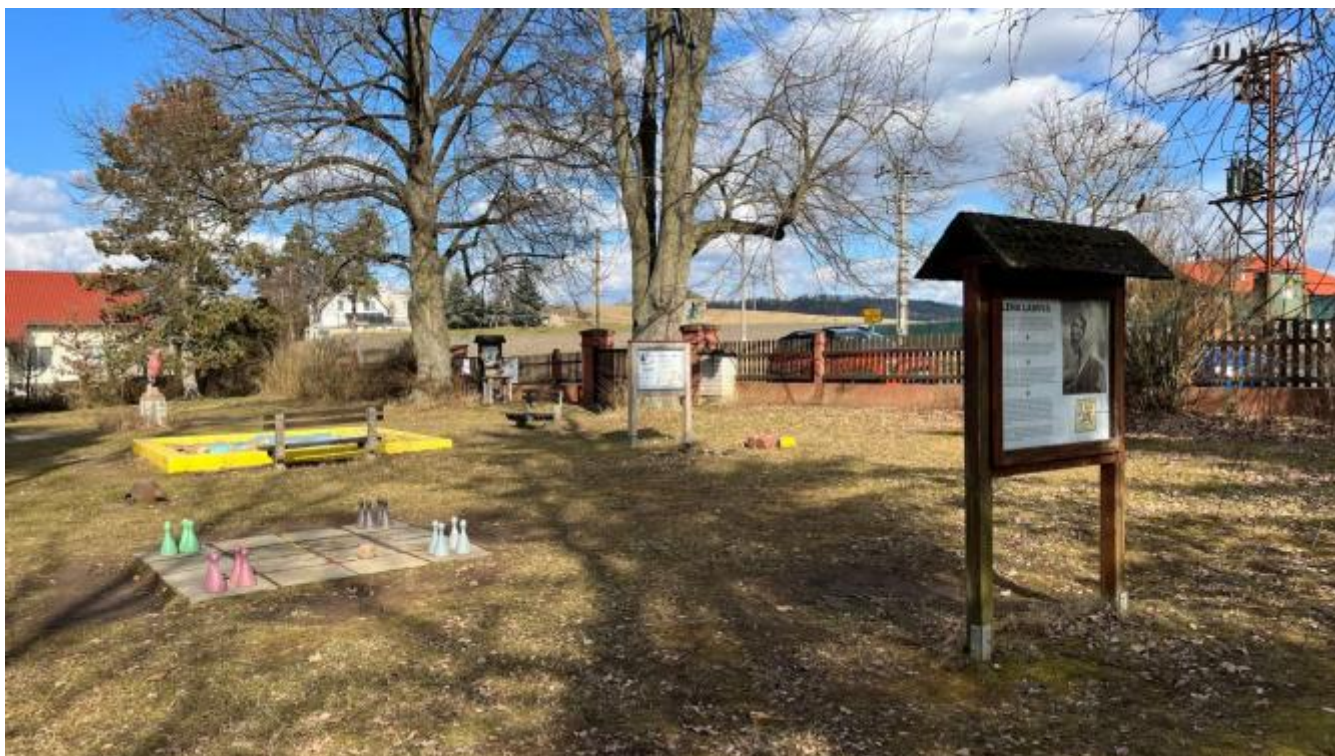
Východní část

Ve východní, vstupní části se nachází zmiňované mohutné lípy, které je možné označit jako významné, nebo památné dřeviny s ohledem na jejich historii.

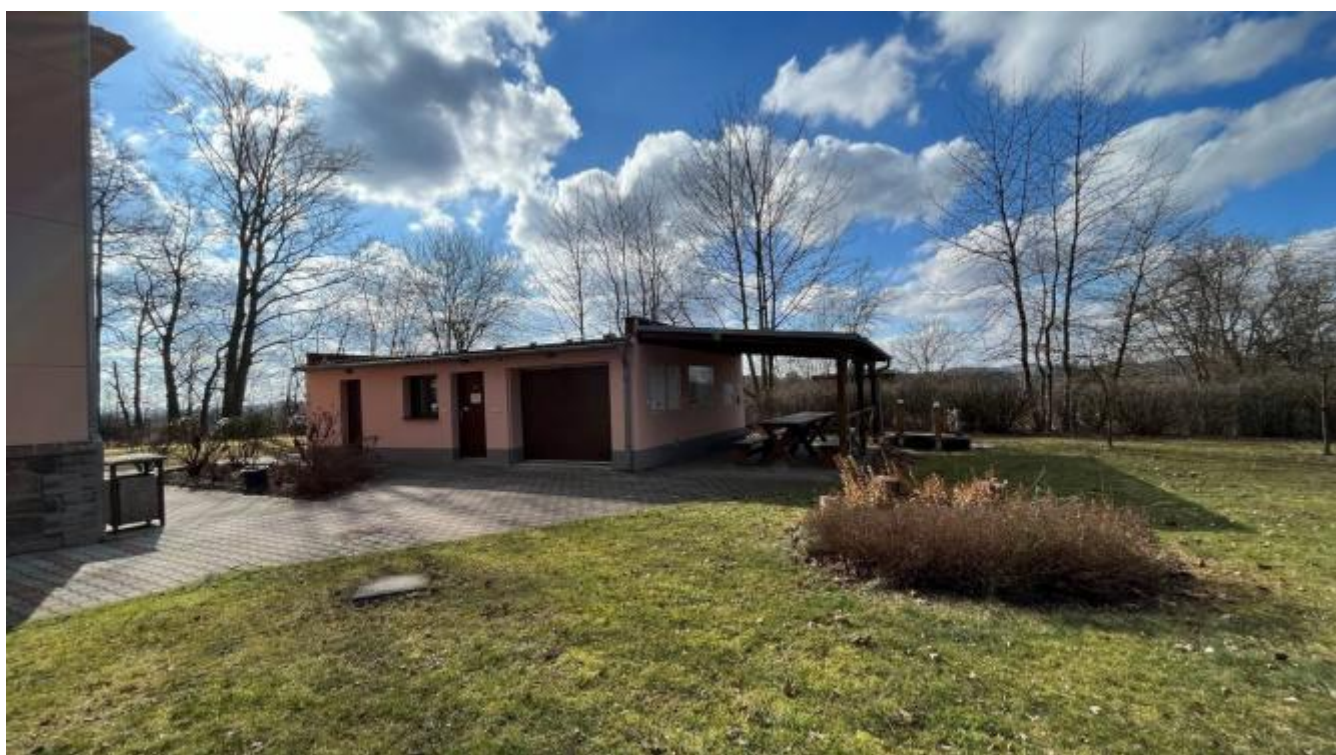
Západní část za domem přechází keřovými výsadbami a ovocnými dosadbami k jižní části do již zmíněného původního Ladova houbařského lesa. Tvarovaný živý plot západní strany není dobré kvality, jedná se o

vícedruhový, mezernatý a tvarově není sjednocený. Na webu zmiňované „arboretum starých ovocných odrůd“ není v dobrém stavu a jeho vitalita stagnuje.

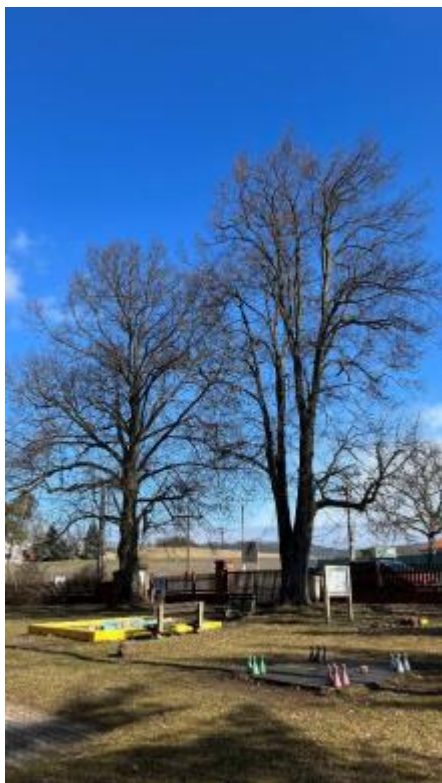
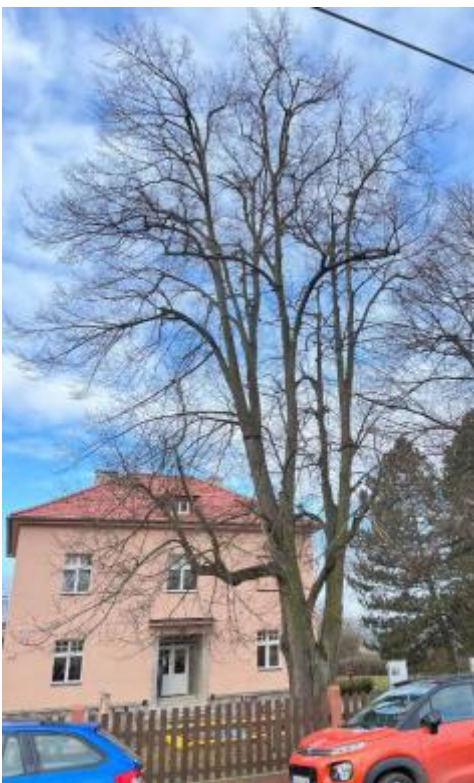
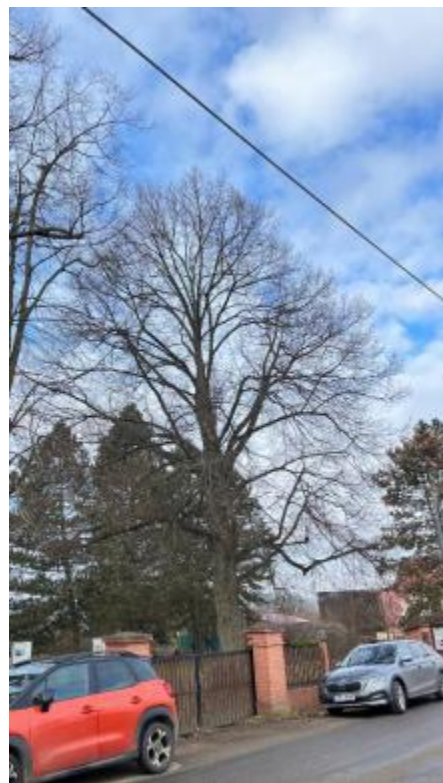
Lípy vysazované Josefem Ladou, které by bylo možné vyhlásit památnými, u líp se bude pokračovat v komplexním ošetření a stabilizaci tlakových vidlic

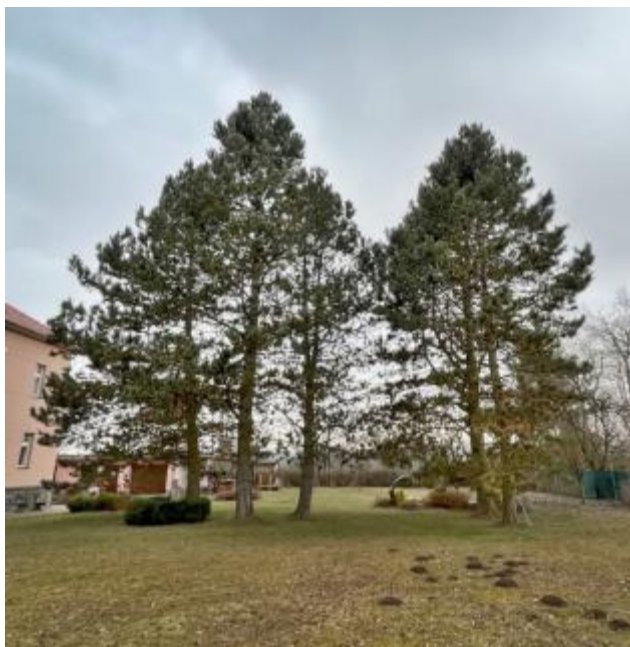
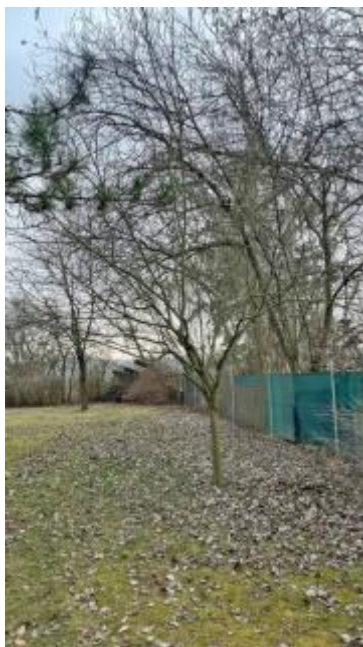
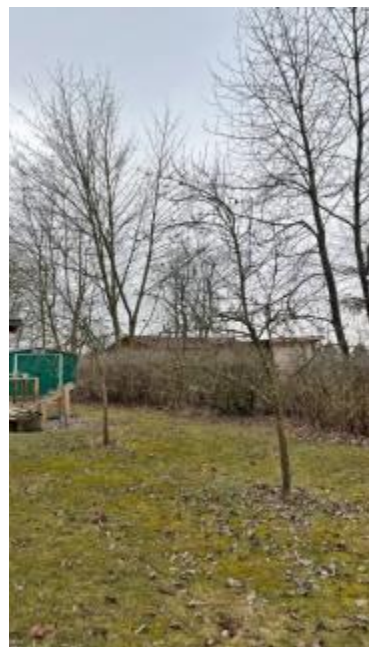
Příklady zásahů v severní části:

- skupina borovic černých – pouze u dvou jedinců budou stabilizovány tlakové a kodominatní větvení
- rozvojová péče o ovocné dřeviny, které jsou ve stagnaci růstu či konfliktu s vrůstajícími keři ze sousedního pozemku

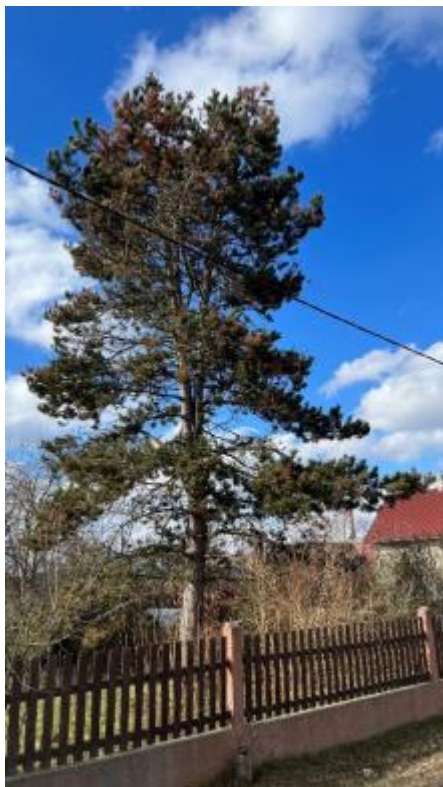
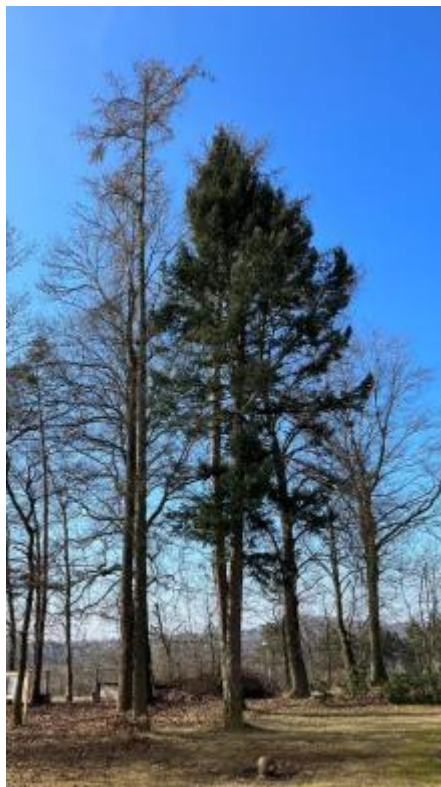
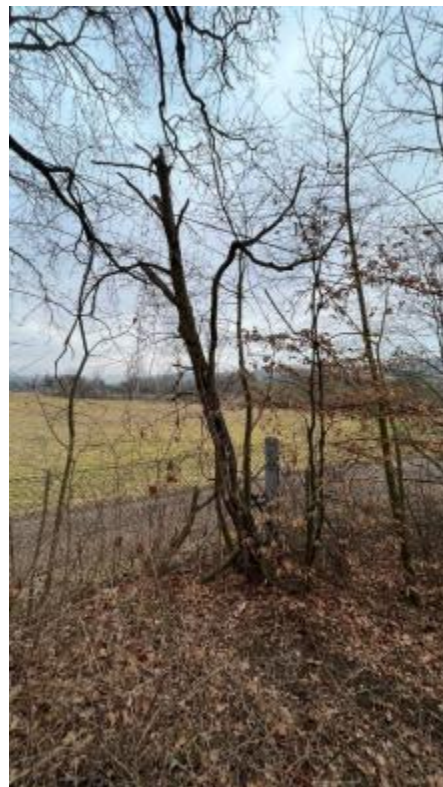
Problematická borovice s nebezpečím odlomením části koruny

II. etapa kácení – koncepční úpravy

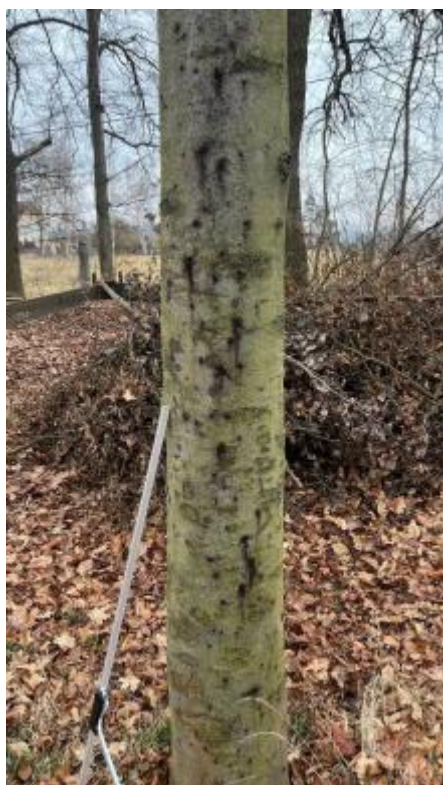
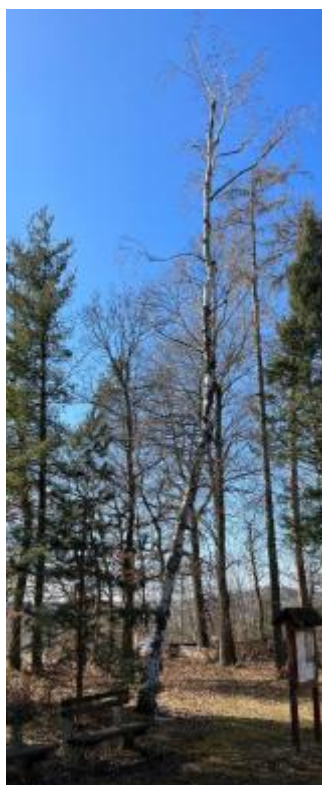
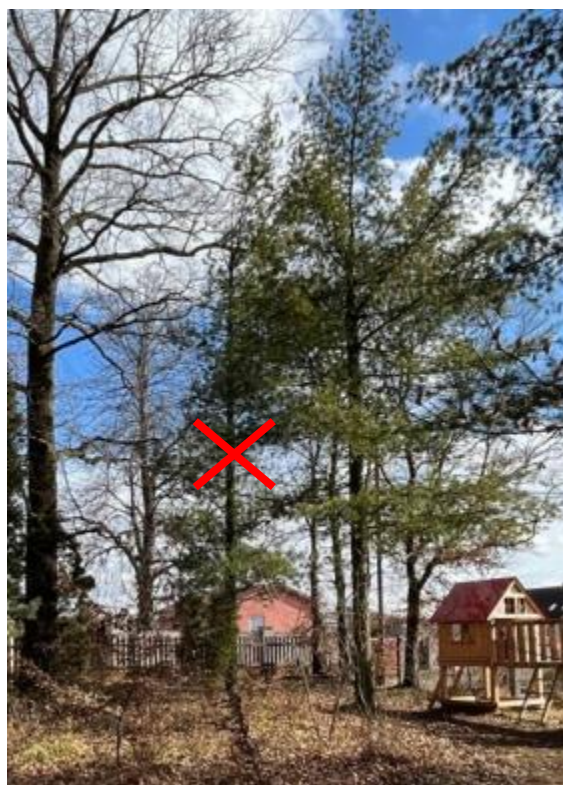
Příklady dřevin určených ke kácení – odumřelí či odumírající jedinci, jedinci s nebezpečnými defekty, jedinci konkurující a podrůstající

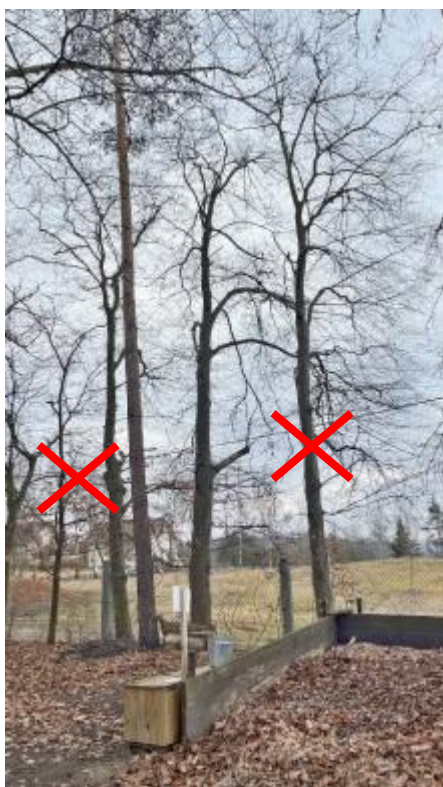
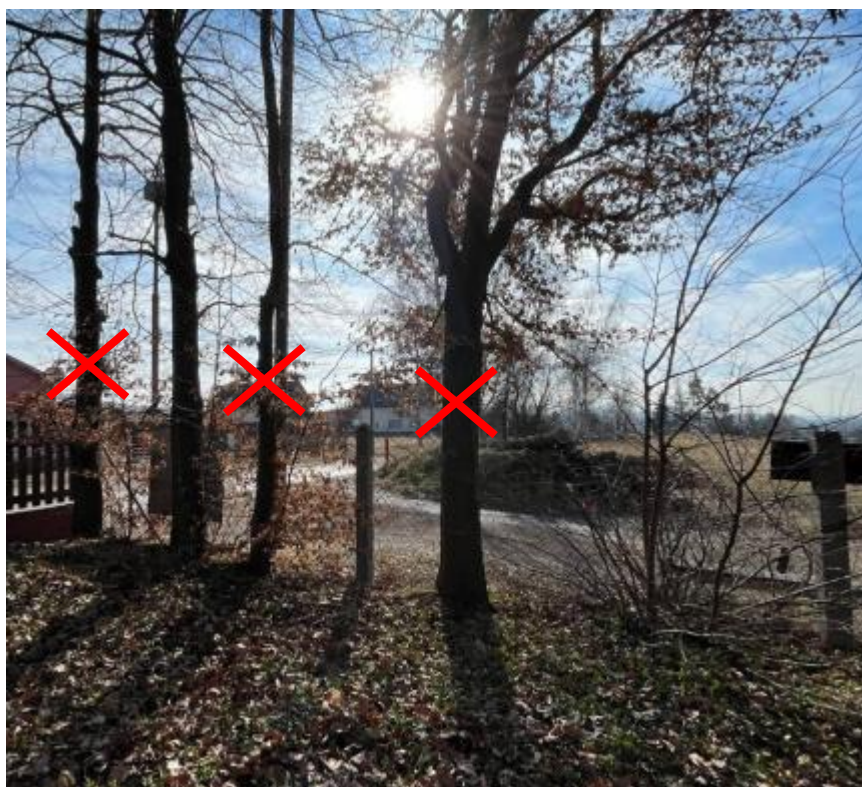
Probírka pozůstatků linie habrů, která byla vysazována se záměrem na tvarovaný živý plot bude provedena II. etapě koncepčních úprav

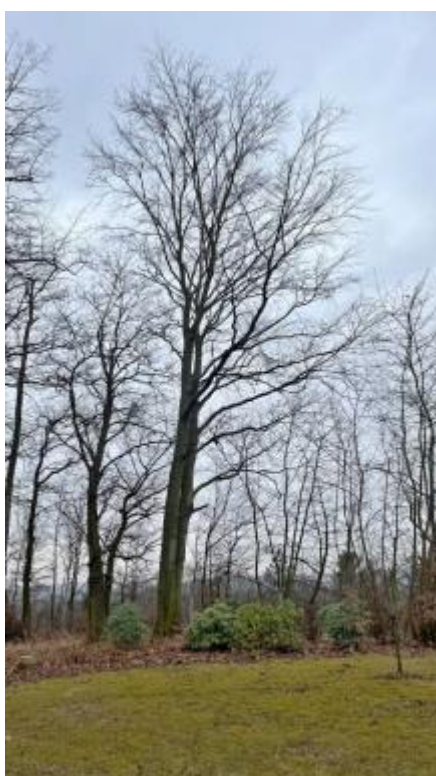
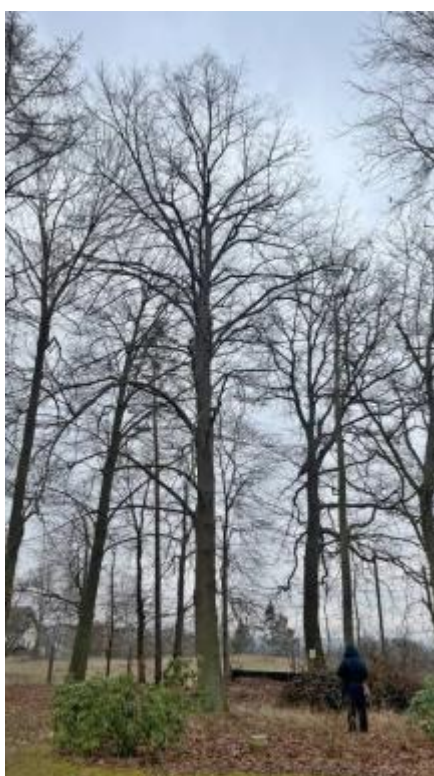
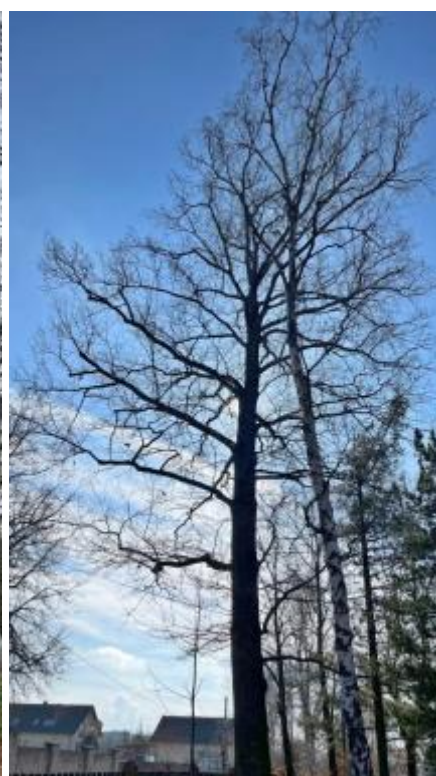
Perspektivní dominantní dřeviny jižního prostoru k ošetření

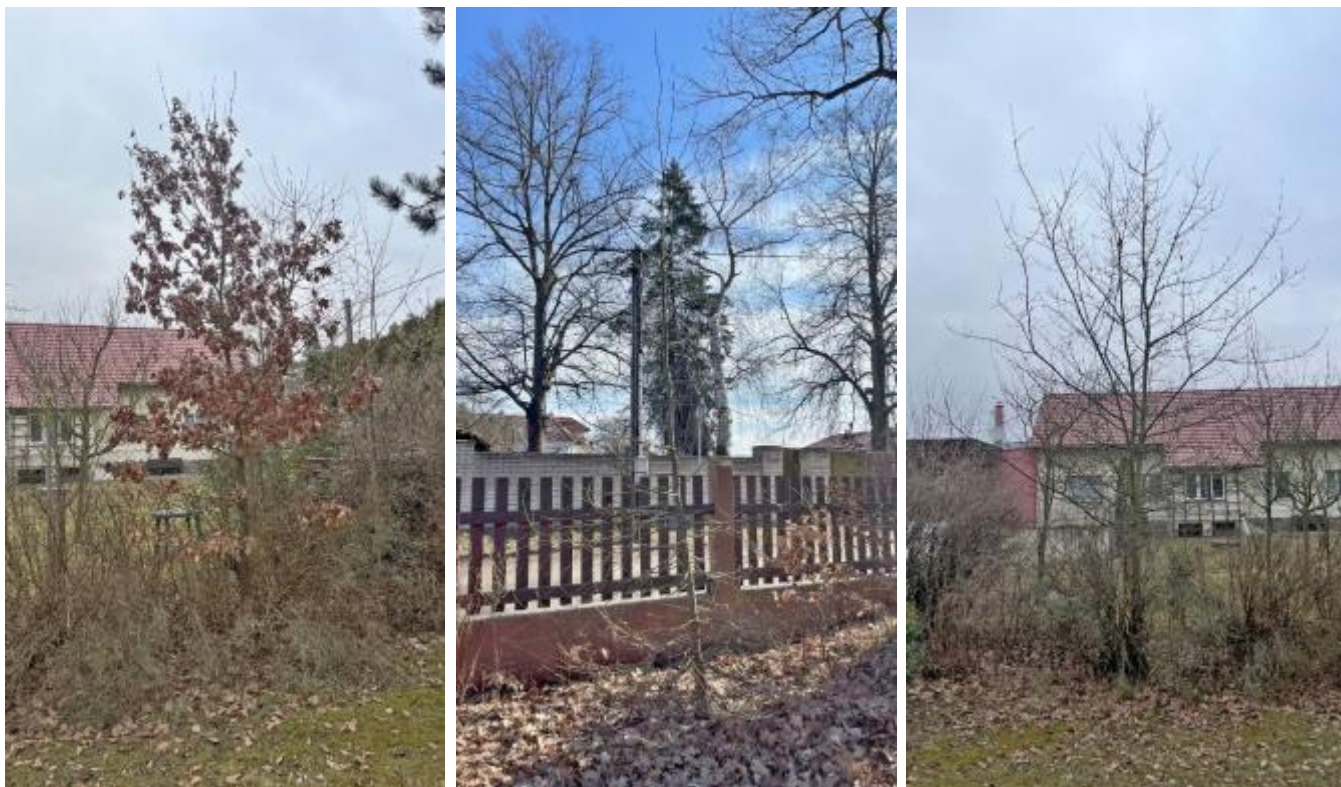
Mladé výsadby k výchovným řezům a rozvojové péči

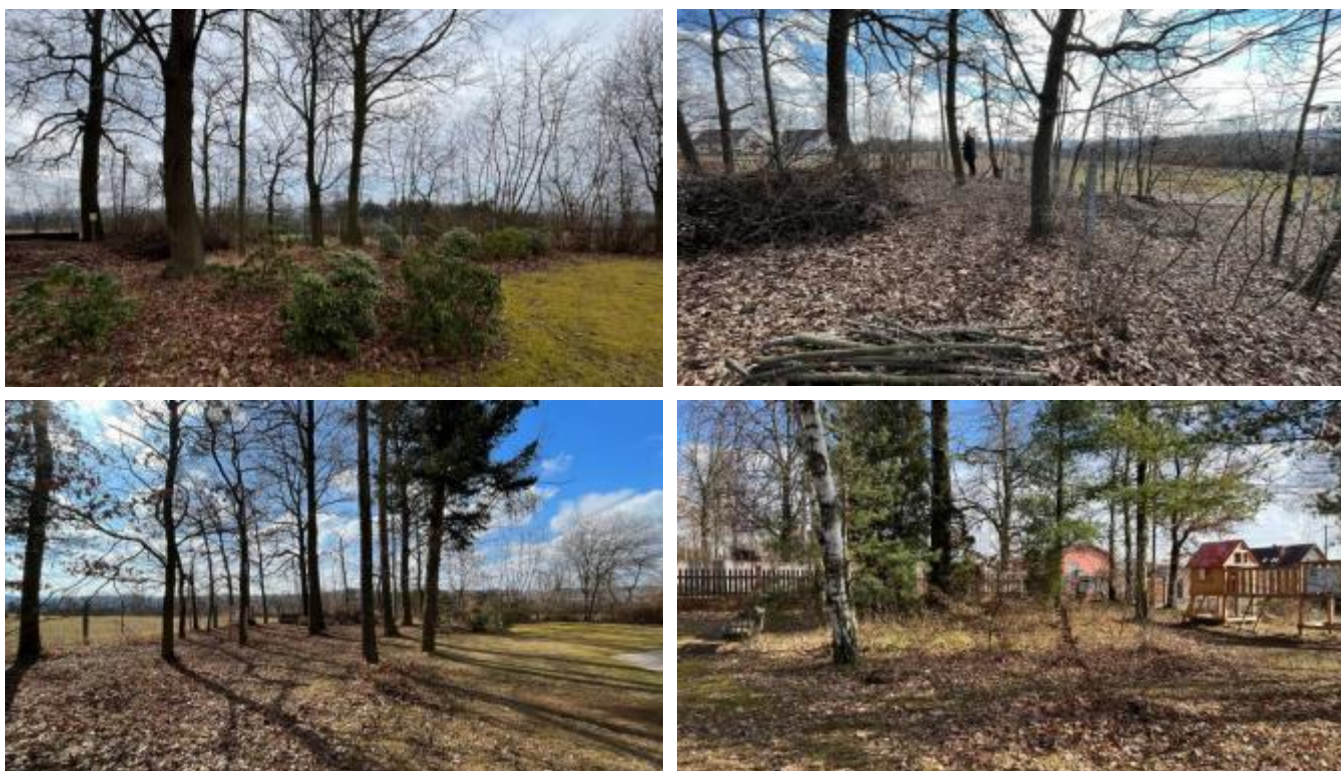
Podrost jižní strany – Ladova houbařského lesa, odstranění neperspektivních náletů, perspektivní nálet v přijatelných pozicích bude zapěstován, skupina pěnišníků a azalek bude podpořena rozvojovou péčí

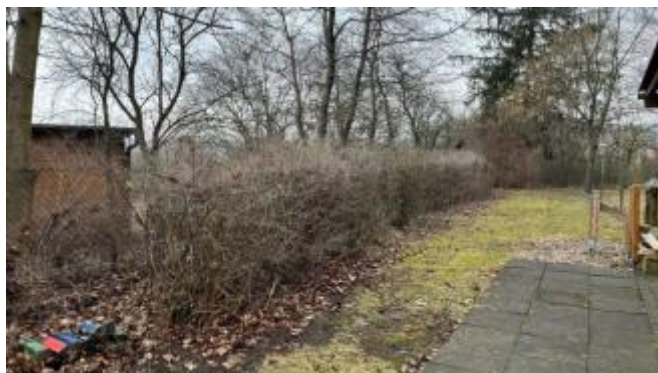
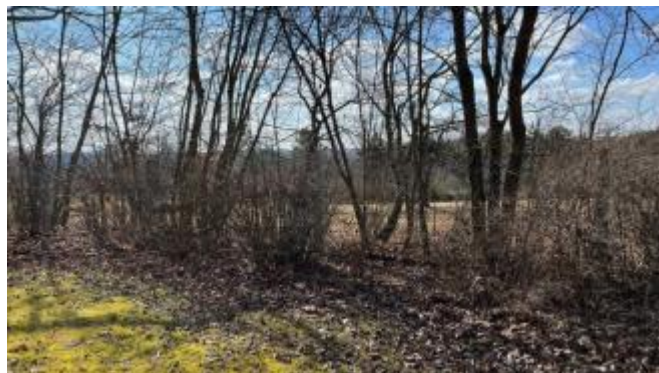
Tvarovaný živý plot podél západní strany – mezernatý, vícedruhový, nesourodý

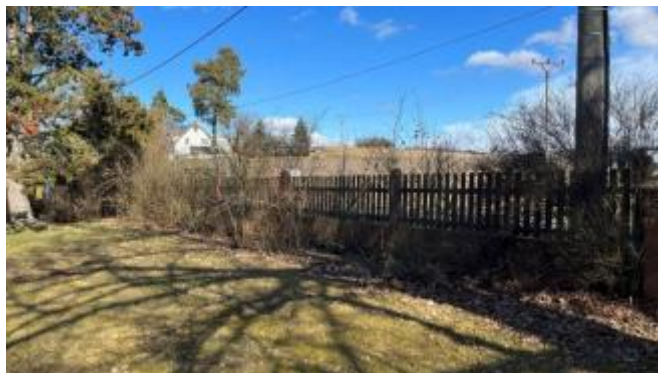
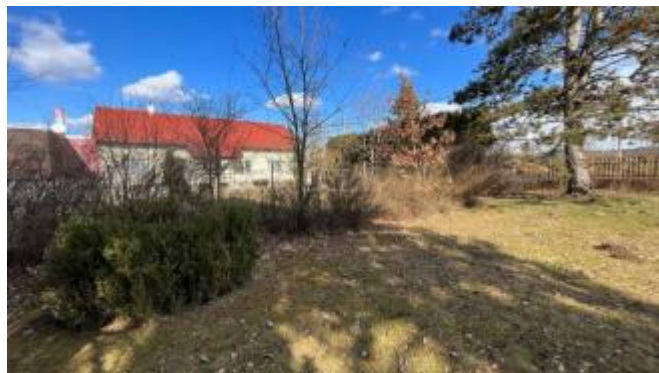
Keřový porost severo-východního rohu lze po úpravách začlenit do budoucích kompozičních úprav

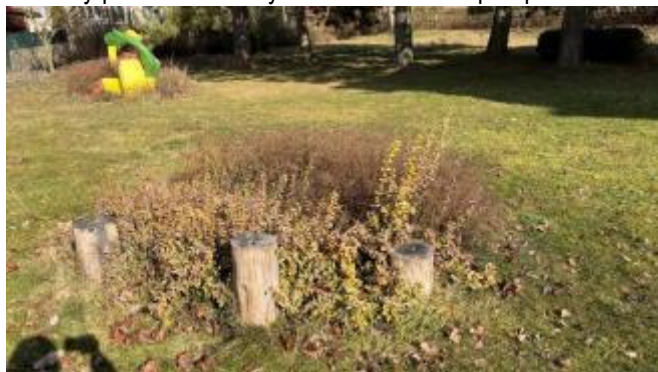
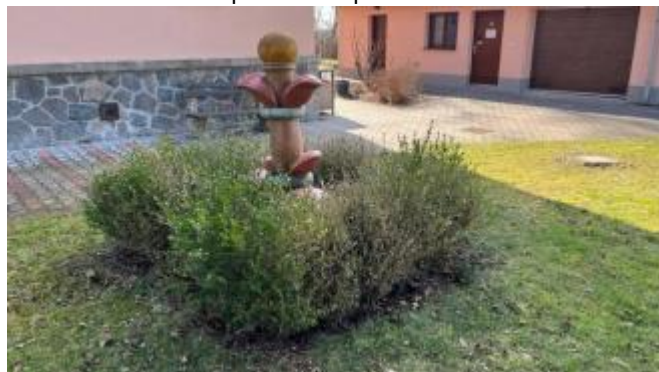
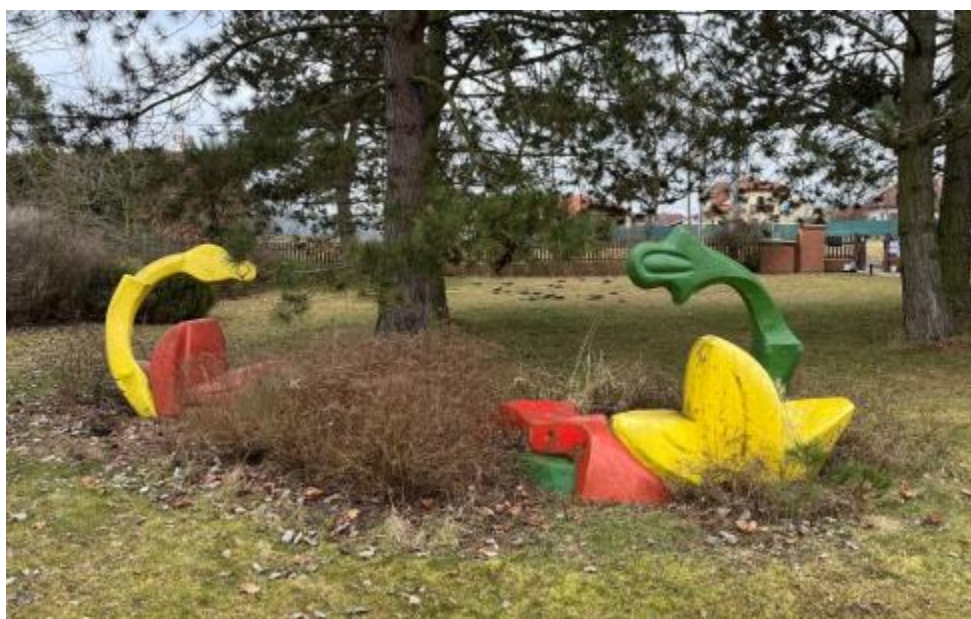
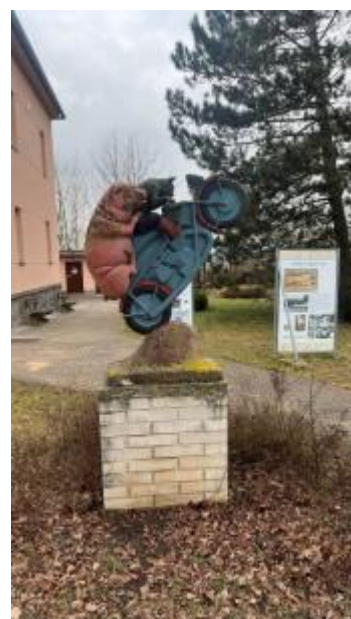
Keřové skupiny kolem plastik a herních prvků, úprava nebo odstranění v rámci budoucích kompozičních úprav

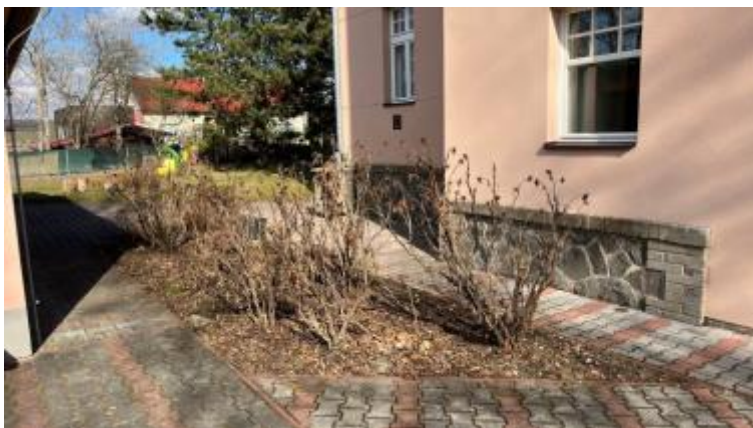
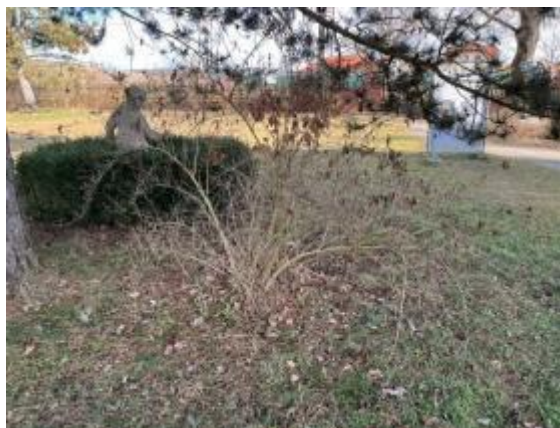
Perspektivní solitérní a skupinové výsadby keřů k zásahu a začlenění do budoucích kompozičních úprav
