**Akce:**           **Zateplení fasády SPgŠ a SOŠ  
v Kladně  
poz. parc. č. 543 a 544, k.ú.  
Kladno [665061]**

**Investor:**       **Střední pedagogická škola a  
Střední odborná škola  
Kladno, příspěvková  
organizace, náměstí Edvarda  
Beneše 2353  
Kladno 272 01**

## ZADÁVACÍ STUDIE

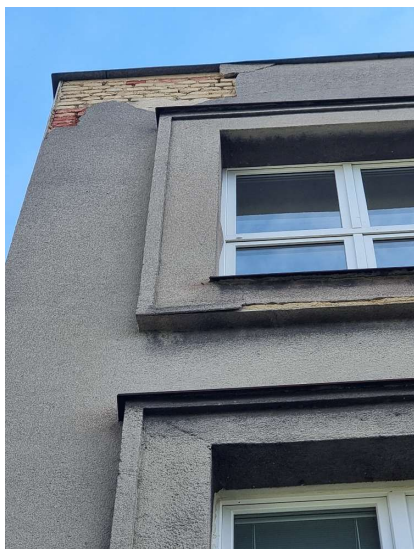
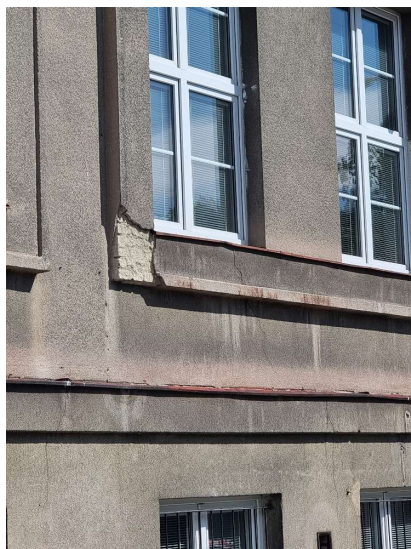
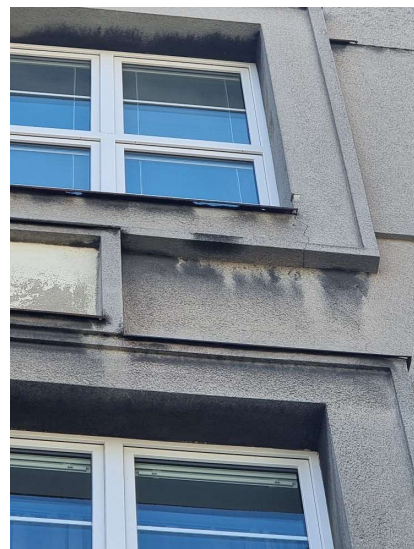
**Obvodové stěny** jsou zděné převážně z CPP omítané. Tl. zdiva v suterénu je 900 mm v nejvyšším podlaží je 650 mm. Venkovní omítka hrubozrná, jednobarevná. Fasáda je členěná plastickými římsami a šambránami. Zdivo bez vážnějších poruch. Omítka je místy poškozená vlhkostí – odfouklá či přímo odpadlá. Znečištěná stékající vodou z poškozeného oplechování.

obr. 1-3. poškození omítek

- Sanace poškozených částí omítky/zdiva
- Zaizolování nosníků propojovacího krčku a vyřešení detailu napojení na prosklení (obr.10)

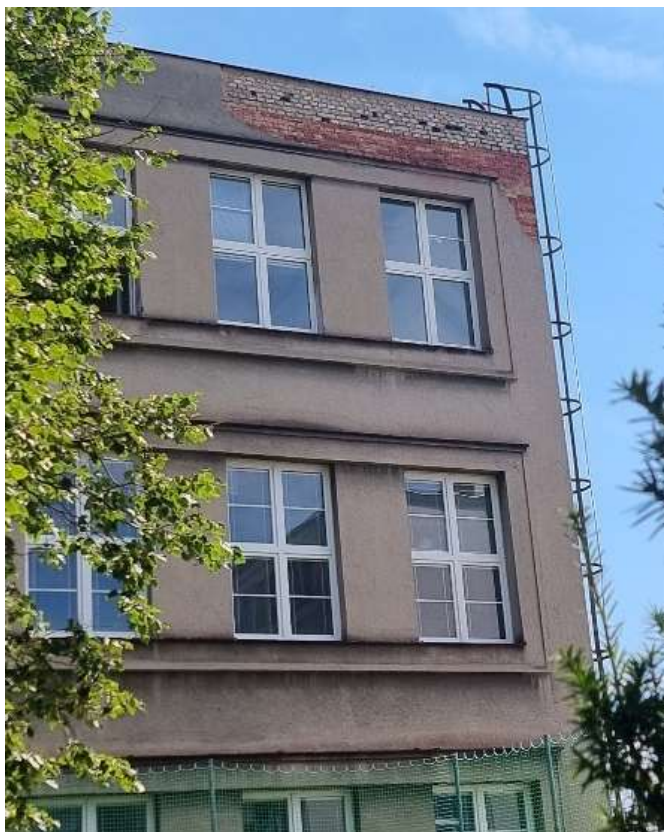
obr.4 atika západní fasády

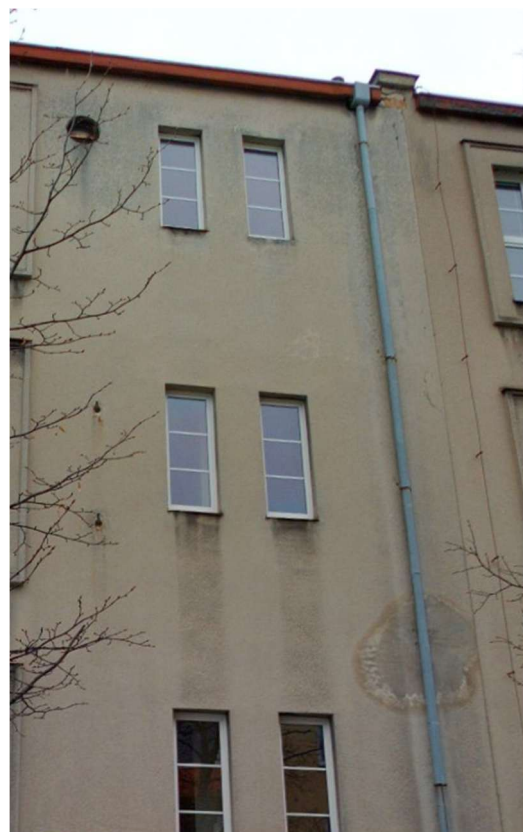
obr.5 znečištění a poškození vlivem zatékání

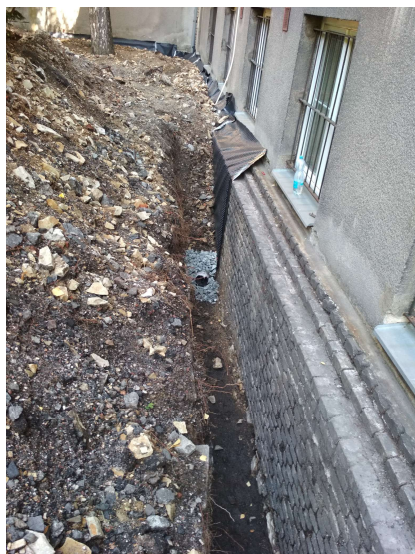
**Suterénní zdivo** je proti vodě izolováno pomocí cihelné přízdívky s provětrávanou dutinou – větrací kanálky ve zdivu jsou na fasádě ukončeny větrací mřížkou. V roce 2019 bylo doplněno o novou fólii s drenáží. Přízdívka je místy přerušena (v okolí nových přístaveb). Funkčnost provětrání nebyla ověřena.

obr.6 odvlhčování suterénního zdiva v r 2019

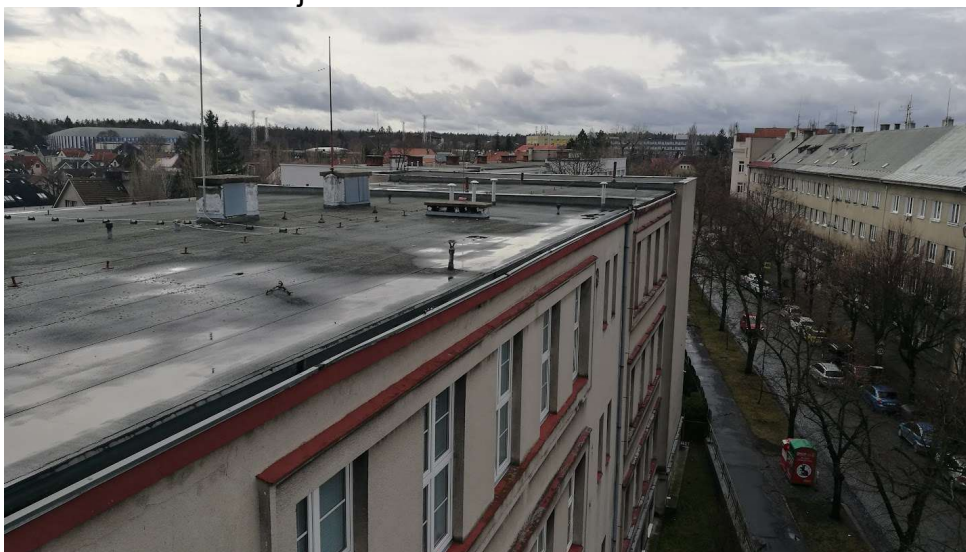
**Střecha** je plochá s živичnou hydroizolací. Stávající střešní plášť již prošel několika menšími opravami. Má nevyhovující tepelně technické vlastnosti a vykazuje poruchy v podobě propadlin a tvorby kaluží, netěsností zaatikového žlabu, stékání živичné hydroizolace a koroze klempířských prvků. Rekonstrukce střechy – výměna střešní pláště

obr.7 střecha, pohled západním směrem

je plánována v samostatné etapě – předpoklad provádění léto 2026. Součástí plánovaného záměru je instalace FVE a nová jímací soustava.

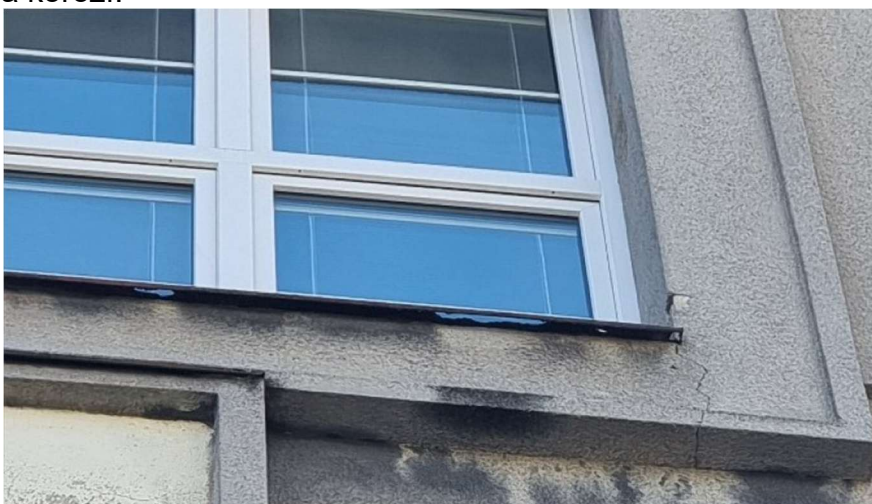
**Klempířské prvky** jsou pravděpodobně původní. Jedná se o lakované plechy. Značná část je poškozena korozí.

obr.8 koroze parapetů (severní fasáda)

- Kompletní výměna oplechování parapetů a říms. Důraz kladen na trvanlivost např. titan-zinek.
- Montáž nového požárního žebříku na střechu. Žebřík délky cca 16 m, s ochranným košem a suchovodem (obr 9)

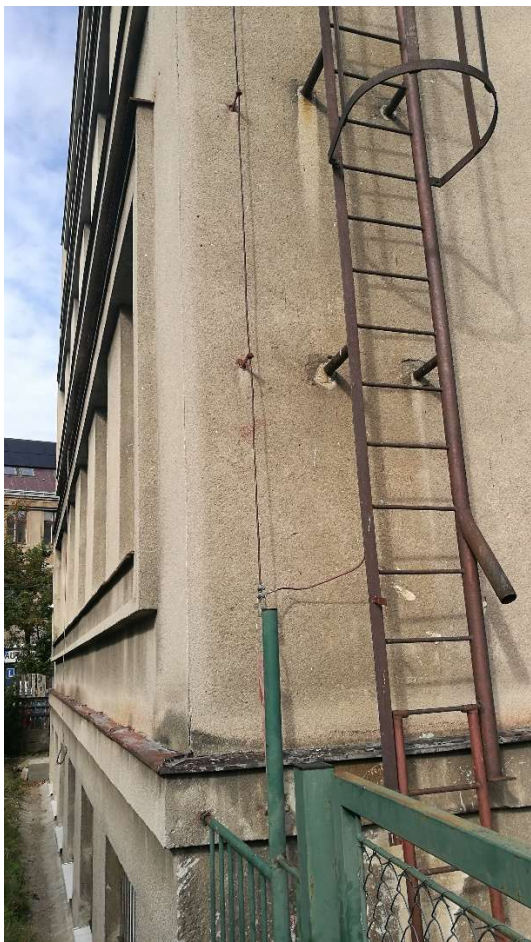
obr.9 požární žebřík

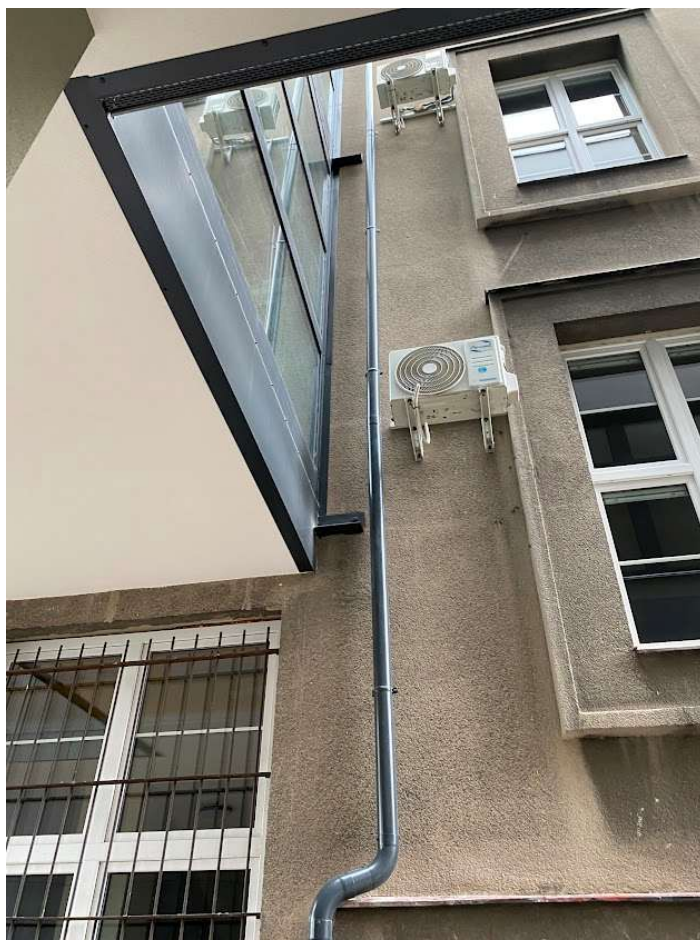
obr.10 propojovací krček

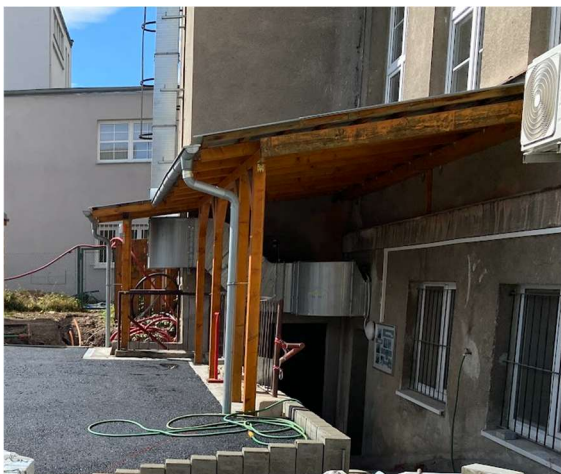
obr.11 přístřešky do dvora

- Úprava přístřešků – nové kotvení/uložení na fasádu s přerušeným tepelným mostem, úprava či výměna krytiny, oplechování napojení (obr. 11 a 12)
- Řešení nového dešťového žlabu – v koordinaci s projektem výměny střešního pláště
- Výměna dešťových svodů a úprava lapačů střešních splavenin
- Výměna a doplnění bleskosvodů včetně zemních tyčí – koordinace s novou jímací soustavou prováděnou v rámci plánované výměny střešního pláště.
- Demontáž a zpětná montáž technických zařízení – potrubí VZT, klimatizační jednotky, kamery, osvětlení a pod. Kotvení pomocí systémových kotev vhodných do zateplovacích systémů.
- Odstranění nefunkčních instalačních skříní, krabic a větracích mřížek, zazdění nefunkčních otvorů.
- Úprava či výměna navazujících zámečnických prvků – ploty branky
- Návrh kotevního systému pro vyvěšování info panelů a plachet v průčelí.
- Plastický text ve fasádě

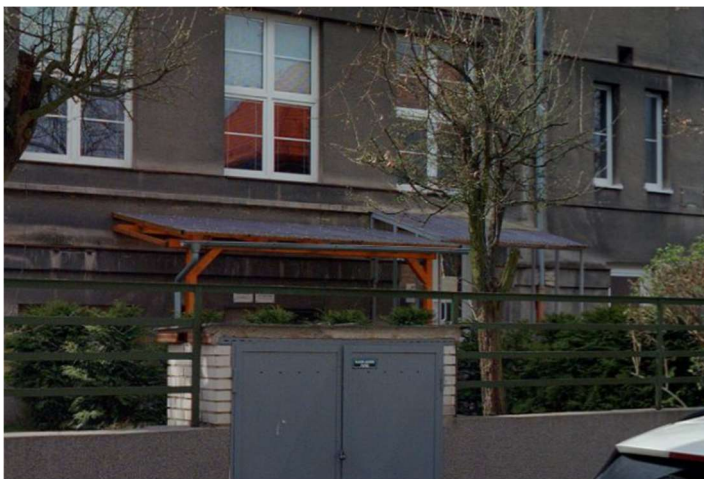
obr.12 přístřešky východ
