ZNALCKÝ POSUDEK

**Posouzení stavu dřevěné konstrukce krovu stodoly
v areálu zámku v Roztokách u Prahy**

KROV STODOLY V AREÁLU ZÁMKU V ROZTOKÁCH

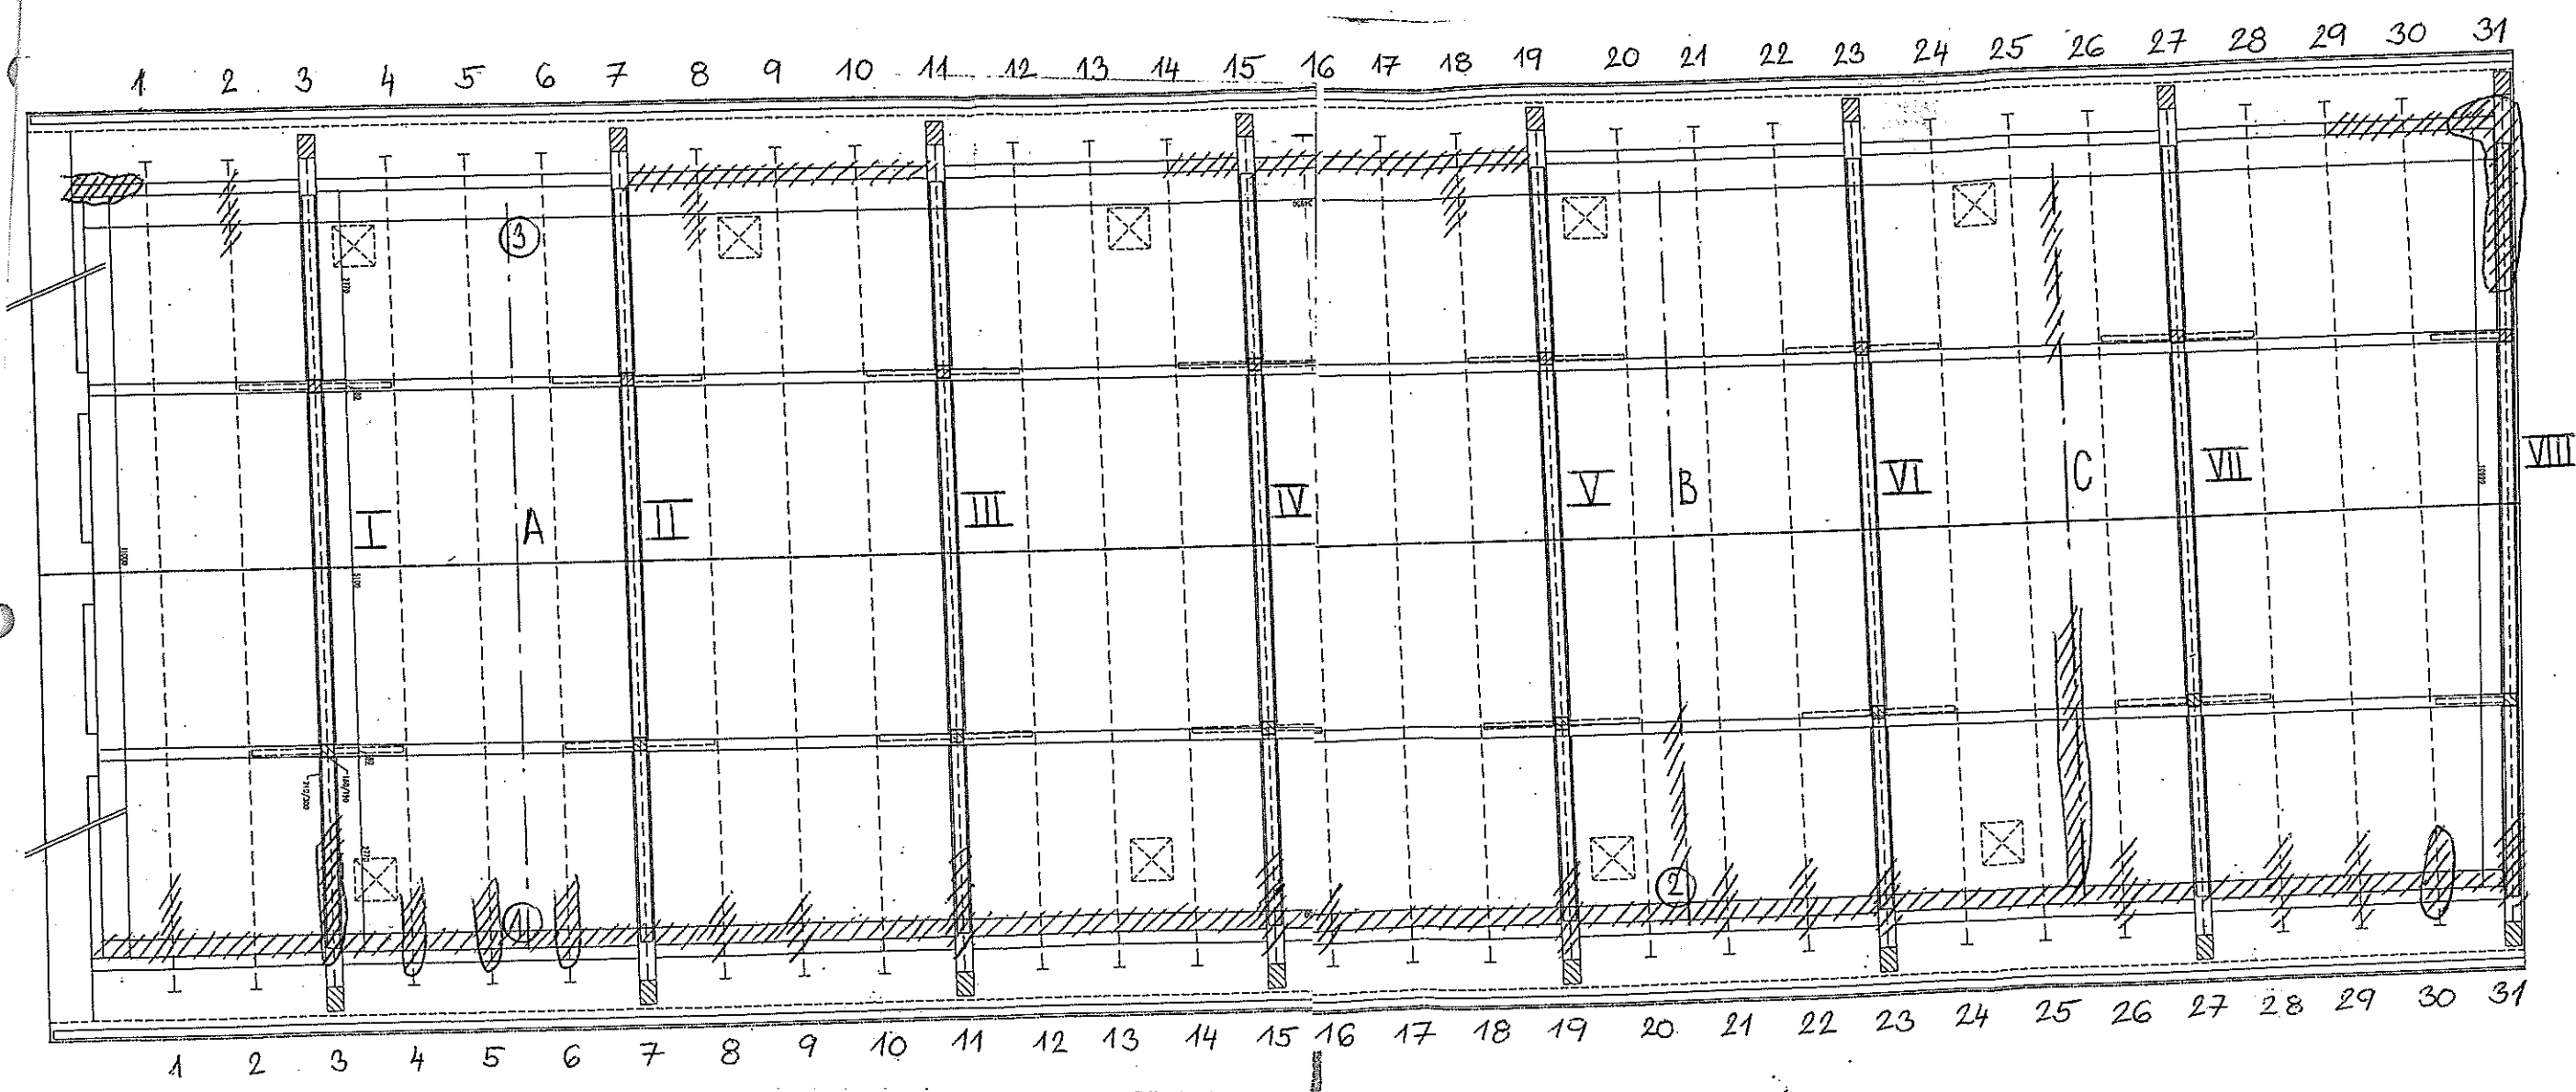
Poškození je vyznačeno na půdoryse šrafováním.

Silněji poškozené prvky jsou na půdoryse vyznačeny šrafováním. Většinou jde o poškození tesaříkem, příp. i červotočem, jen krokve v 31. vazbě, zejména na severní straně, jsou poškozeny houbou. V tomto místě zřejmě dlouhodobě zatekalo. Povrch dřeva je porostlý podhoubím bílé barvy. Na poškození se podílí směs dřevokazných hub (celulózovorní i ligninovorní). Kromě krokví je destruována i část pozednice a část vazného trámu VIII.

Dřevo části prvků je silně destruováno působením dřevokazného hmyzu (tesaříka i červotoče), lokálně i dřevokaznými celulózo- i ligninovornými houbami.
Konstrukci krovu lze zachovat, je však nutné provést větší tesařské opravy nebo výměny některých prvků. Jde zejména o místa vyznačená na půdoryse šrafováním.

Strana do nádvoří /jižní/-pozednice po celé délce, vyznačené krokve (č.3,4,5,6,30,příp.31), Spodní vazný trám C-viz šrafování.

Strana k nádraží /severní/-vyměnit konec pozednice od zdi k 2.krokví, opačný konec u krokve č.31, část vazného trámu VIII, přiléhající krokev-viz šrafování.
