Vypracoval: Ing. Boleslav Březina	Hlavní inženýr projektu: Ing. Jan Petr	Investor: Středočeský kraj Zborovská 11 150 21 Praha 5
	Výrobní ředitel: Ing. Jan Vlček	
Odpovědný projektant: Ing. Boleslav Březina	Ředitel společnosti: Ing. Martin Höfler	
Číslo zakázky: 1-6060-0001-02	Datum: 07/2018	
Akce: II/606 Velká Dobrá – Nové Strašecí, rekonstrukce silnice a mostů	Měřítko: –	Formát: –
	Stupeň: PDPS	Souprava:
Příloha: STAVEBNĚ–TECHNICKÝ PRŮZKUM MOSTŮ	Číslo přílohy: G.5

Předkládaný stavebně-technický průzkum (dále STP) byl realizován za účelem získání nezbytných podkladů pro projektovou přípravu (stupeň DÚR) nezbytných oprav či přestaveb mostních objektů v rámci rekonstrukce komunikace II/606 v trase Velká Dobrá - Nové Strašecí.

4.1 Objekt 606-010 - Most přes potok mezi obcemi Velká Dobrá - Doksy

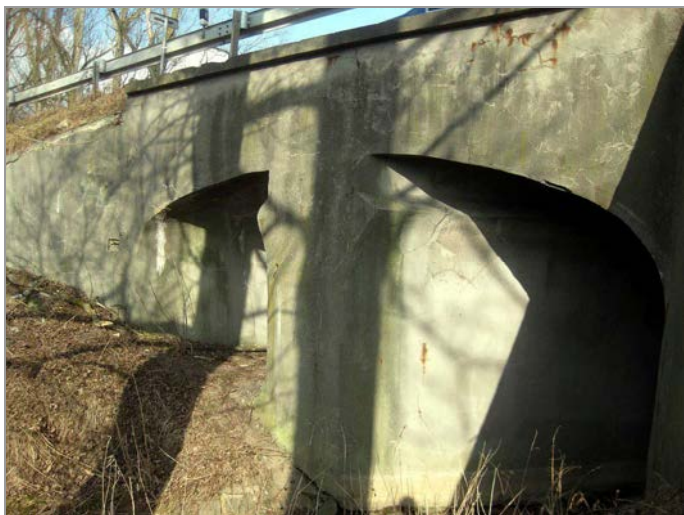
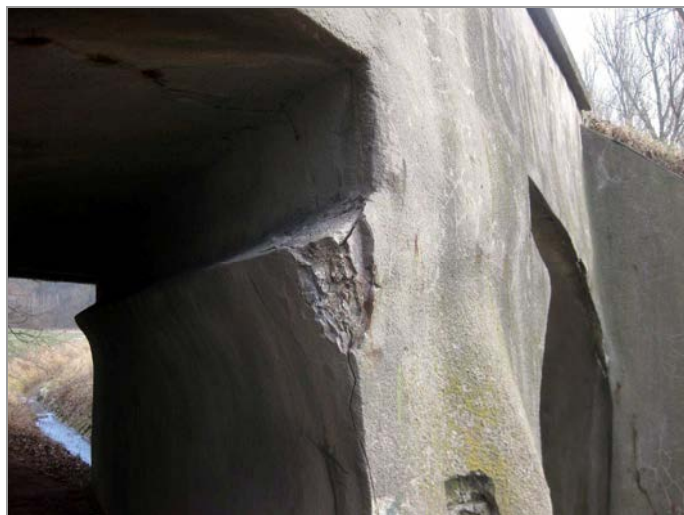
Západní (původní) část mostu je z kamenného zdiva (pevný pískovec) opatřeného pevným betonovým nástřikem (torkret) tloušťky cca 40-50 mm. Kamenné zdivo pilířů a klenby je **hrubé řádkové**, z bloků velikosti až 500 - 600 mm, tloušťka klenby cca 450 mm. U čela a křídel mostu je zdivo spíše nepravidelné (lomové), tloušťky 350-450 mm.

Technický stav zdiva je celkově **dobrý**, s výjimkou hran vystavených přímým vlivům počasí, kde je betonový nástřik porušený a zdivo povrchově zvětřalé, místy s náletovou vegetací, která je dále narušuje. Most měl původně dva malé klenbové oblouky, které byly odstraněny a nahrazeny jediným, s (?dodatečným) podezděním masivním středním pilířem, vše z kamenného zdiva.

foto 1, 2: Pohled na původní (západní) část mostu - kamenné zdivo s betonovým nástřikem

Doporučení: Celkový technický stav poměrně dobrý, spíše jen dílčí poruchy vlivem nesoustavné až zanedbané údržby, **přesto lze doporučit patrně spíše náhradu novou jednotnou mostní konstrukcí**, zejména z důvodu sjednocení (statické i estetické) celkové koncepce a konstrukce mostu (dodatečně podezděný kamenný oblouk, polovina mostu zcela jiná - železobetonová).

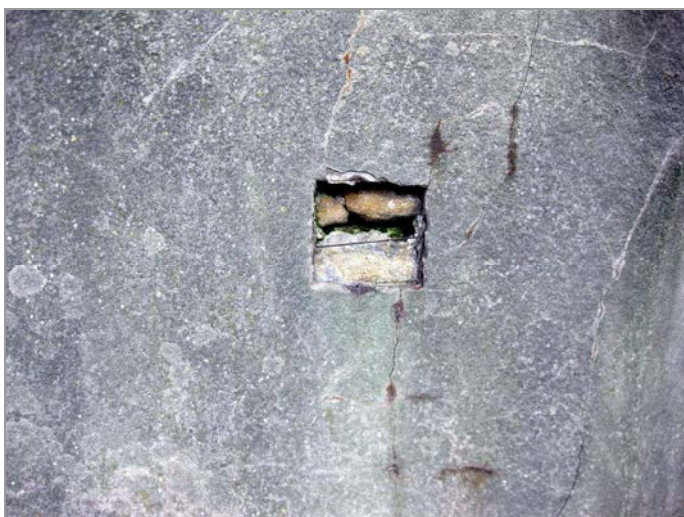
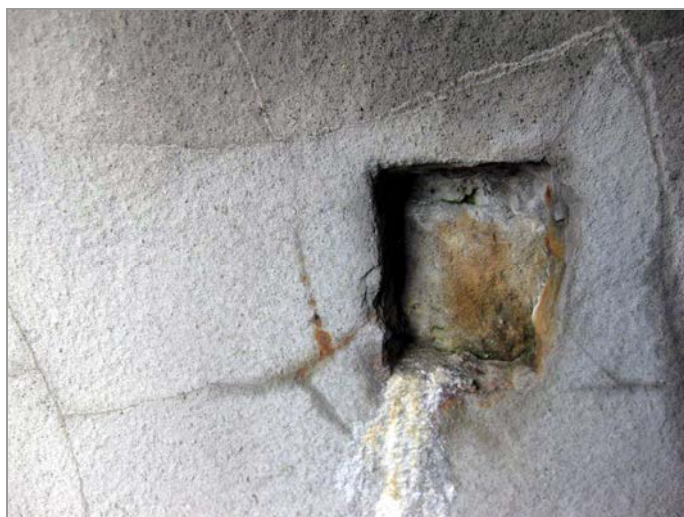
foto 3, 4: Detail původní (západní) část mostu - kamenné zdivo s betonovým nástřikem

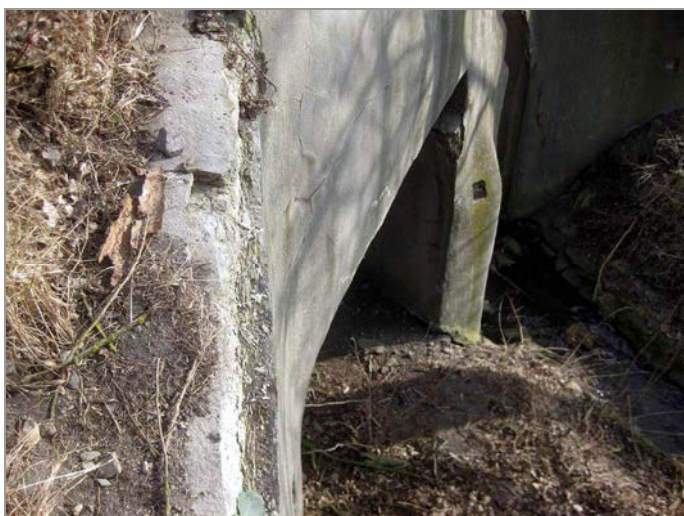
foto 5: Poškozené kamenné zdivo původní části mostu

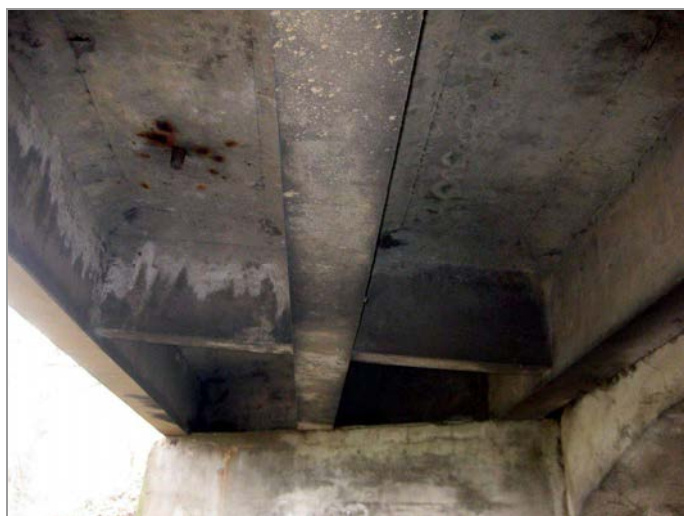
Východní (novější) část mostu je **železobetonová**, přímý žebrový nosník o jednom poli na dvou opěrách. Pevnost betonu doporučujeme orientačně uvažovat jako nejvýše odpovídající betonu současné značky B20 (tvrdoměr). Technický stav celkově poměrně **dobrý**, jen s částečně zanedbanou údržbou, bez významných závad či poruch s vlivem na statickou funkci.

foto 6: Pohled na novější (východní) část mostu - ŽB konstrukce

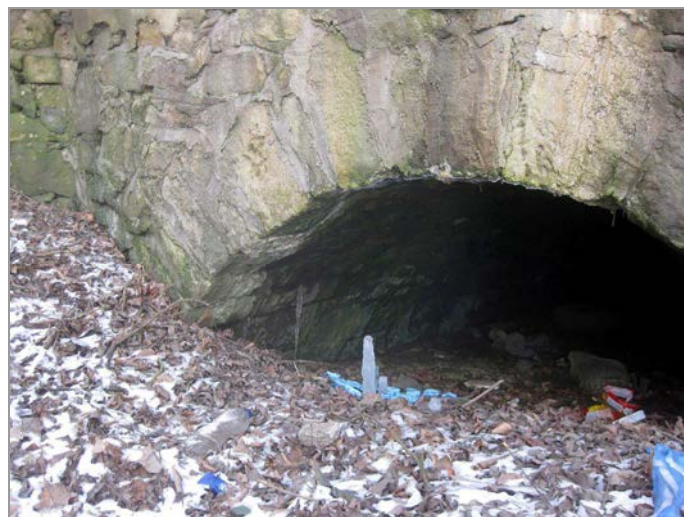
Mostek z kamenného zdiva pod komunikací (pevný až prokřemenělý pískovec), viditelný pouze z jedné (severní) strany. Strouha je aktuálně suchá. Kamenné zdivo klenby je **hrubé řádkové**. U křídel mostu je zdivo **nepravidelné (lomové)**.

Technický stav zdiva je ovlivněn dlouhodobě zanedbanou údržbou, zdivo je **povrchově zvětralé**, s vydrolenou maltou.

foto 13, 14: Pohled na severní čelo mostku

Doporučení: Buď celková oprava včetně vyčištění vnitřního prostoru a zarostlého okolí, anebo **příp. zrušení objektu**, s event. ponecháním otvoru pro příp. průtok vody (roura, skruž).

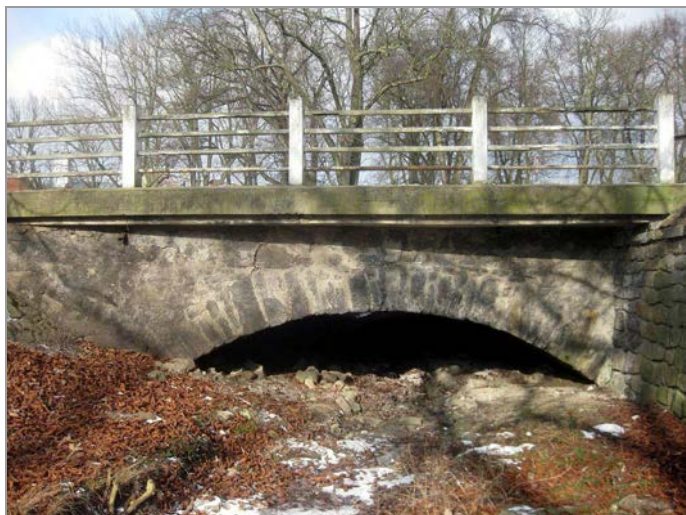
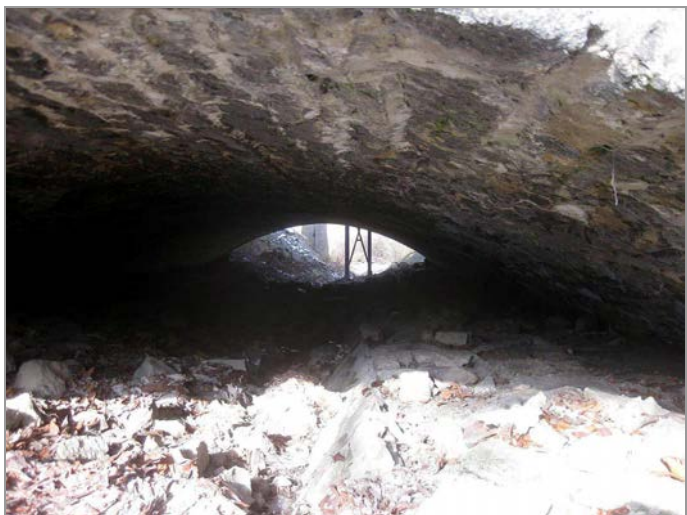
Jižní (původní) část mostu je z kamenného zdiva (velmi pevné bazaltické vyvřeliny, minoritně pískovec). Kamenné klenby je **hrubé řádkové**, z bloků velikosti až 500 - 600 mm, tloušťka klenby cca 550 mm. U **čel a křídel mostu je zdivo spíše nepravidelné** (lomové), tloušťky 400-450 mm. Technický stav zdiva celkově **dobrý**, s novějším vyspárováním kvalitní betonovou maltou.

foto 15, 16: Celkový pohled od jihu - původní kamenná část mostu

Doporučení: Celkový technický stav **dobrý**, nanejvýš dílčí poruchy vlivem nesoustavné údržby, lze doporučit opravu s event. dalším pohledovým sjednocením původní a novější části nebo i event. rozšíření se začleněním stávající nesourodě působící ocelové lávky pro pěší při severní straně mostu.

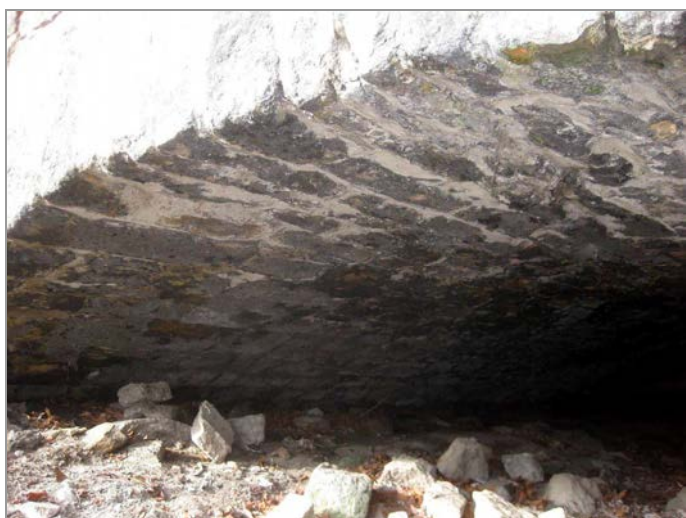
foto 17: Hrubé kamenné řádkové zdivo klenby jižní části mostu

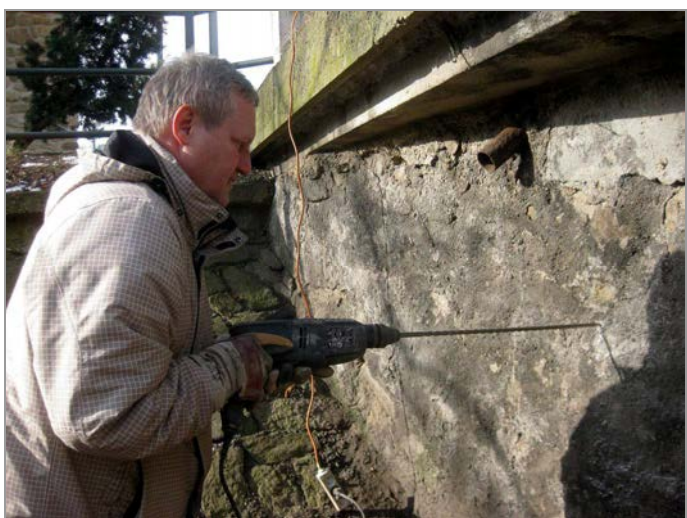
foto 18: Ověřování tloušťky kamenného zdiva čela mostu

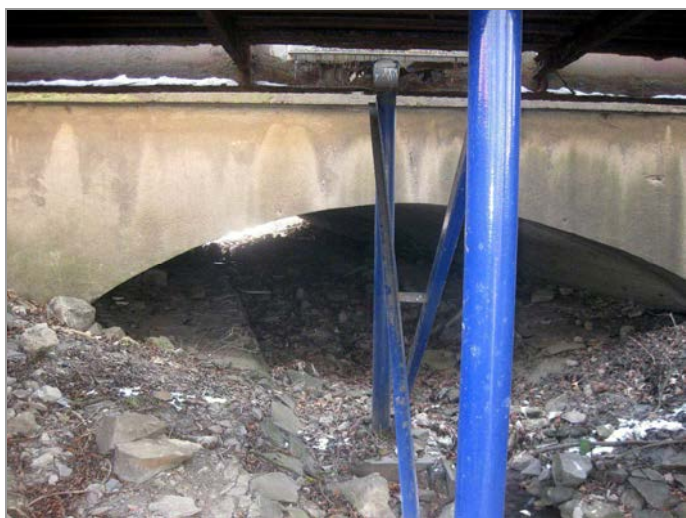
Severní (novější) část mostu je železobetonová, monolitická, tvarově přizpůsobená původní části (klenbový oblouk). Tloušťka betonových stěn u čela mostu i klenby cca 500 - 600 mm (ověřeno návrty), pevnost betonu orientačně max. odpovídající současné značce B20, místy jen B15 (tvrdoměr). Technický stav celkově **dobrý**.

foto 19: Pohled od jihu - novější ŽB část mostu

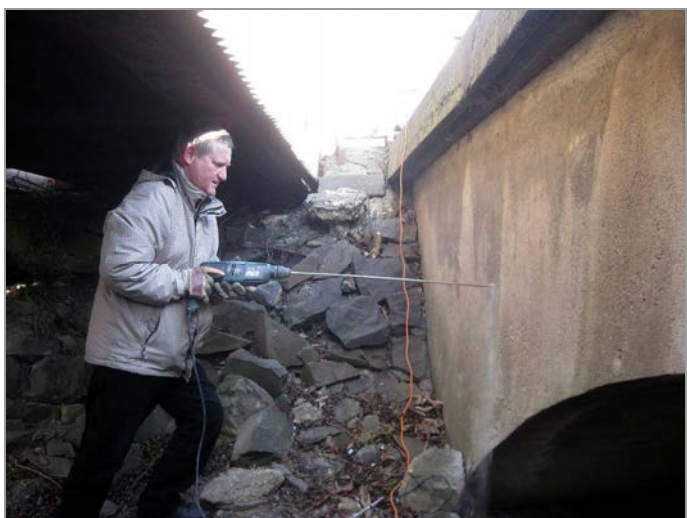
foto 20: Ověřování tloušťky ŽB čela mostu

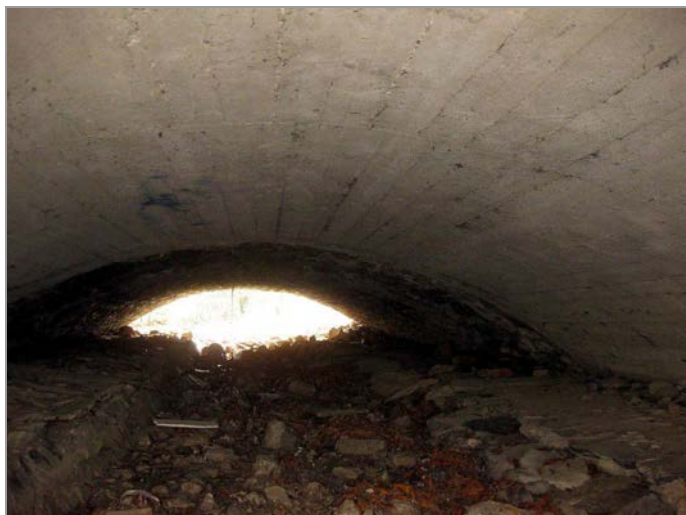
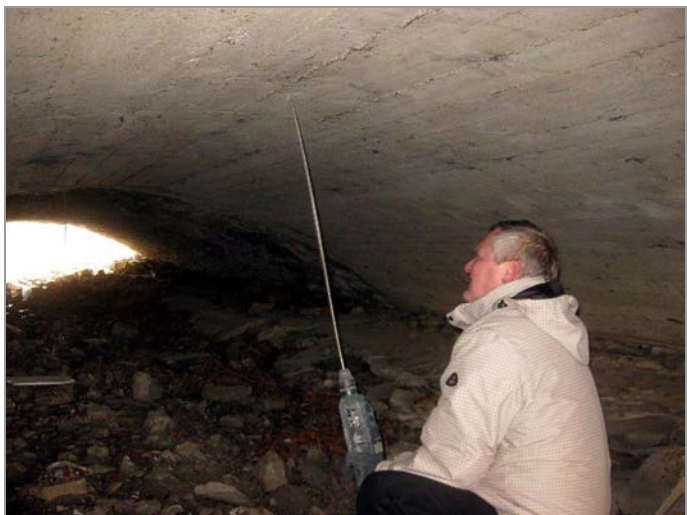
foto 21, 22: Pohled od jihu - ŽB klenba mostu a ověřování její tloušťky

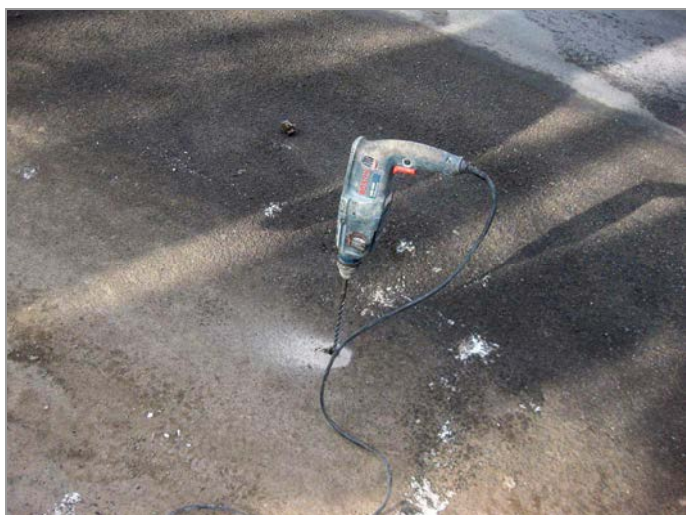
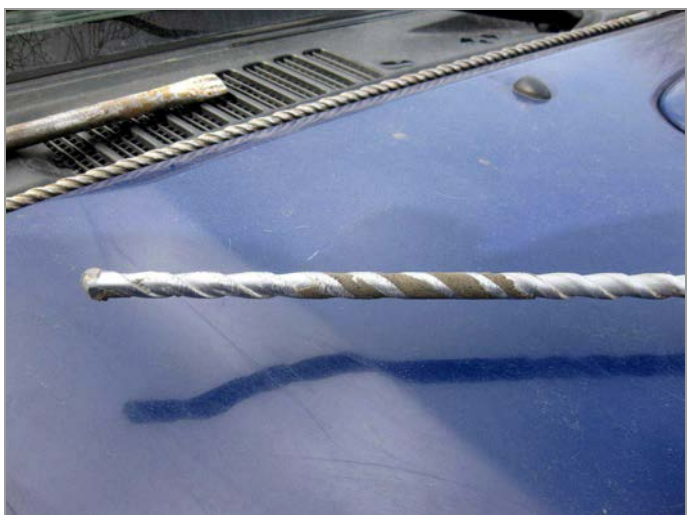
Skladba komunikace na mostě: živičná vrstva cca 200 mm, hrubý šterkopísek cca 100 mm, dále hlinitopísčítá zemina (zásyp nad klenbou)

foto 23, 24: Ověřování skladky vozovky a jejího podloží v ploše mostu
