Vypracoval: Ing. Boleslav Březina	Hlavní inženýr projektu: Ing. Jan Petr	Investor: Středočeský kraj Zborovská 11 150 21 Praha 5
	Výrobní ředitel: Ing. Jan Vlček	
Odpovědný projektant: Ing. Boleslav Březina	Ředitel společnosti: Ing. Martin Höfler	
Číslo zakázky: 1-6060-0001-02	Datum: 07/2018	
Akce: II/606 Velká Dobrá – Nové Strašecí, rekonstrukce silnice a mostů	Měřítko: –	Formát: –
	Stupeň: PDPS	Souprava:
Příloha: STAVEBNĚ–TECHNICKÝ PRŮZKUM MOSTŮ	Číslo přílohy: G.5

Předkládaný stavebně-technický průzkum (dále STP) byl realizován za účelem získání nezbytných podkladů pro projektovou přípravu (stupeň DÚR) nezbytných oprav či přestaveb mostních objektů v rámci rekonstrukce komunikace II/606 v trase Velká Dobrá - Nové Strašecí.

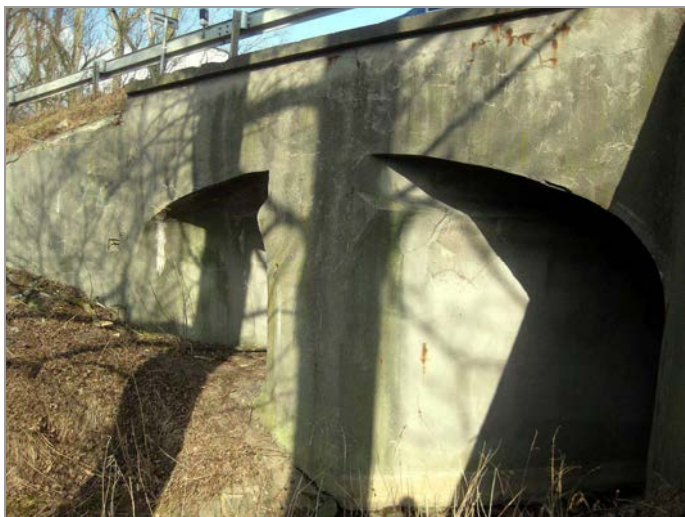
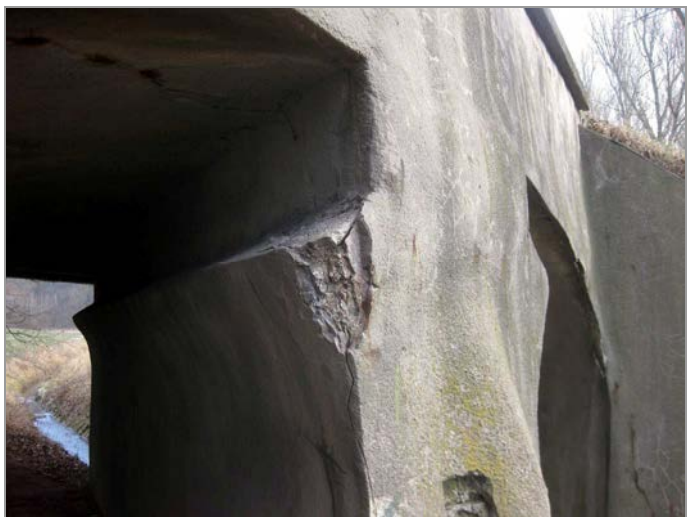
Technický stav zdiva je celkově **dobrý**, s výjimkou hran vystavených přímým vlivům počasí, kde je betonový nástřik porušený a zdivo povrchově zvětřalé, místy s náletovou vegetací, která je dále narušuje. Most měl původně dva malé klenbové oblouky, které byly odstraněny a nahrazeny jediným, s (?dodatečným) podezděním masivním středním pilířem, vše z kamenného zdiva.

**foto 1, 2:** Pohled na původní (západní) část mostu - kamenné zdivo s betonovým nástřikem

**Doporučení:** Celkový technický stav poměrně dobrý, spíše jen dílčí poruchy vlivem nesoustavné až zanedbané údržby, **přesto lze doporučit patrně spíše náhradu novou jednotnou mostní konstrukcí**, zejména z důvodu sjednocení (statické i estetické) celkové koncepce a konstrukce mostu (dodatečně podezděný kamenný oblouk, polovina mostu zcela jiná - železobetonová).

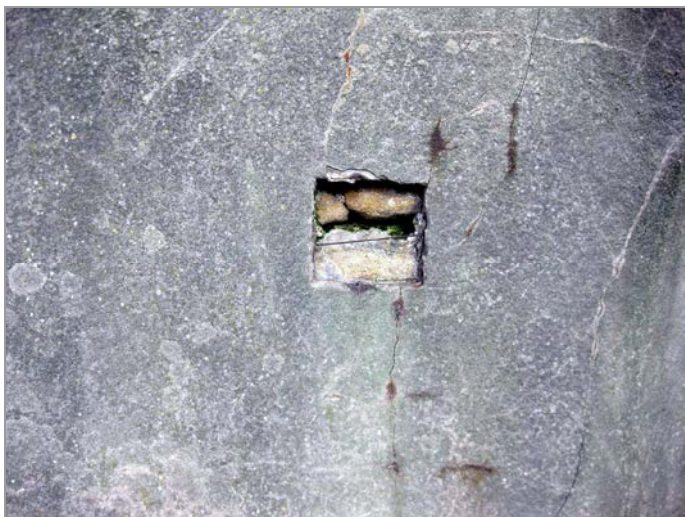
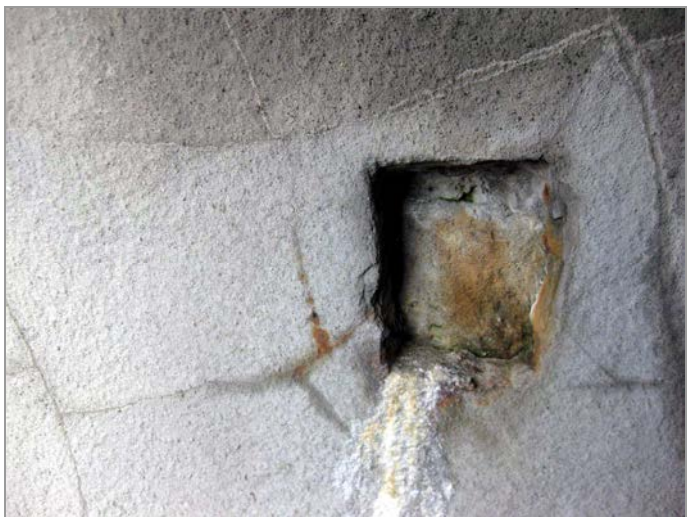
**foto 3, 4:** Detail původní (západní) část mostu - kamenné zdivo s betonovým nástřikem

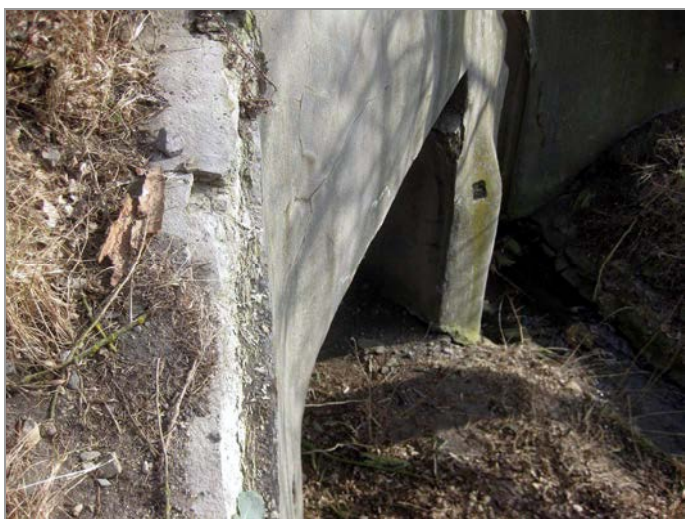
**foto 5:** Poškozené kamenné zdivo původní části mostu

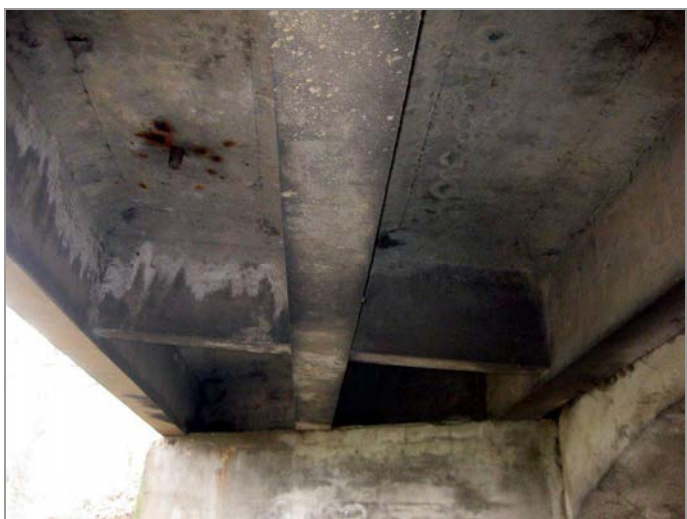
**Východní (novější) část mostu** je **železobetonová**, přímý žebrový nosník o jednom poli na dvou opěrách. Pevnost betonu doporučujeme orientačně uvažovat jako nejvýše odpovídající betonu současné značky B20 (tvrdoměr). Technický stav celkově poměrně **dobrý**, jen s částečně zanedbanou údržbou, bez významných závad či poruch s vlivem na statickou funkci.

**foto 6:** Pohled na novější (východní) část mostu - ŽB konstrukce

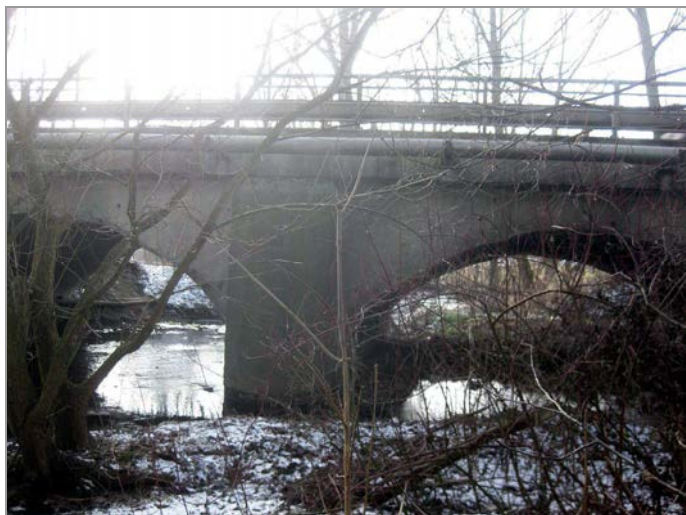
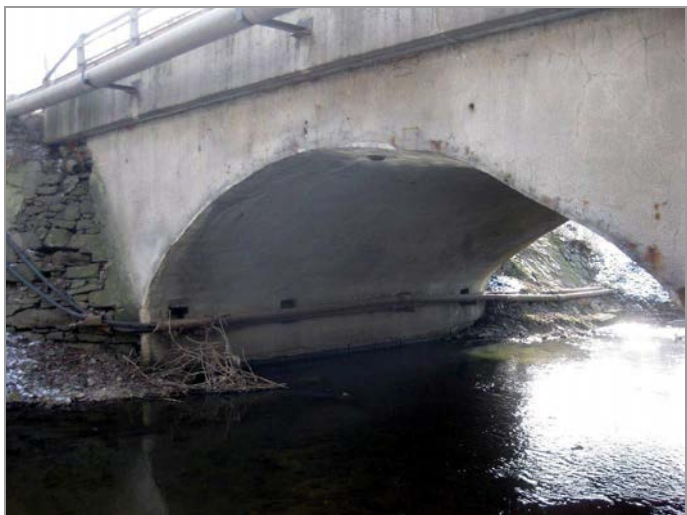
Technický stav zdiva celkově **dobrý**, s výjimkou hran vystavených přímým vlivům počasí, kde je betonový nástřik porušený a zdivo povrchově zvětralé, jen částečně zanedbaná údržba, bez významných závad či poruch s vlivem na statickou funkci.

**foto 7, 8:** Celkový pohled od severu a severozápadu

**Doporučení:** Celkový technický stav poměrně dobrý, spíš jen dílčí poruchy vlivem nesoustavné až zanedbané údržby, lze doporučit nejspíše celkovou opravu s pohledovým sjednocením s dalšími mostními objekty na trase.

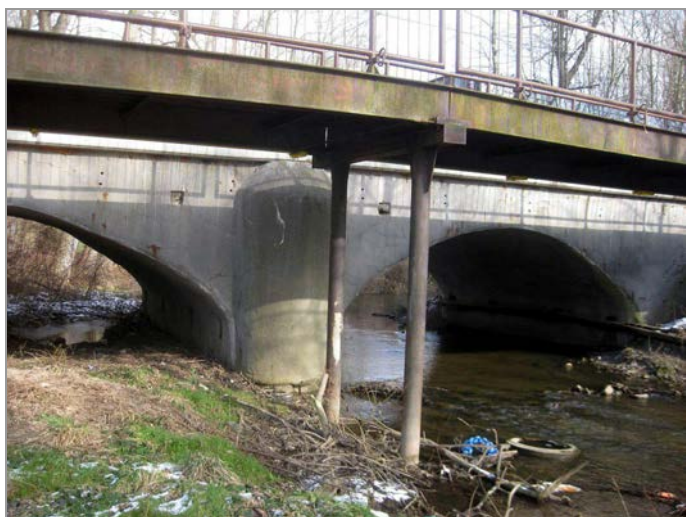
**foto 9:** Celkový pohled od jihozápadu

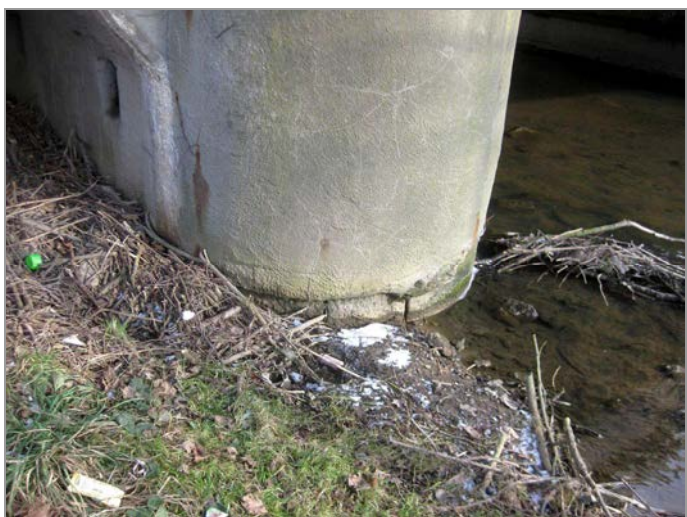
**foto 10:** Pata pilíře - kamenné zdivo s betonovým nástřikem

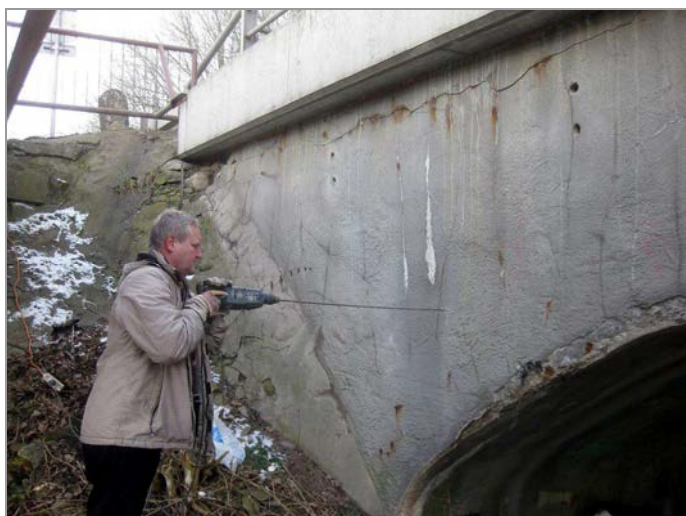
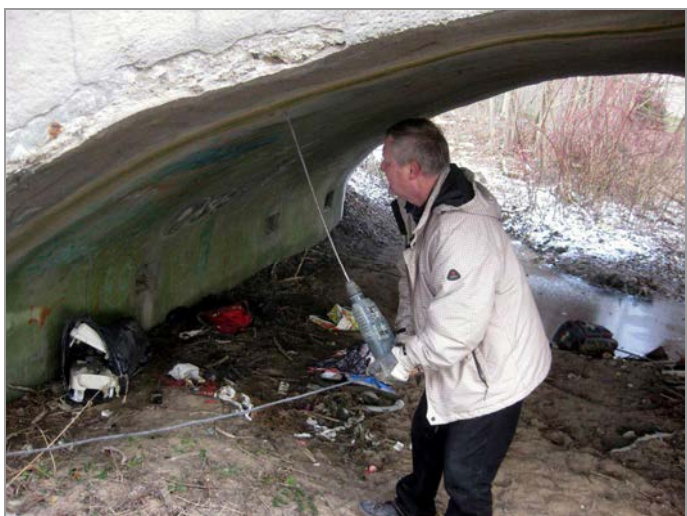
**foto 11, 12:** Ověřování tloušťky kamenného zdiva čela mostu a klenby

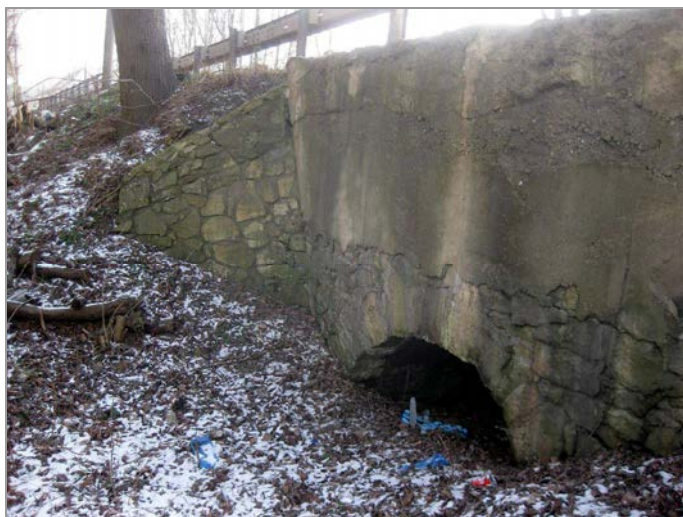
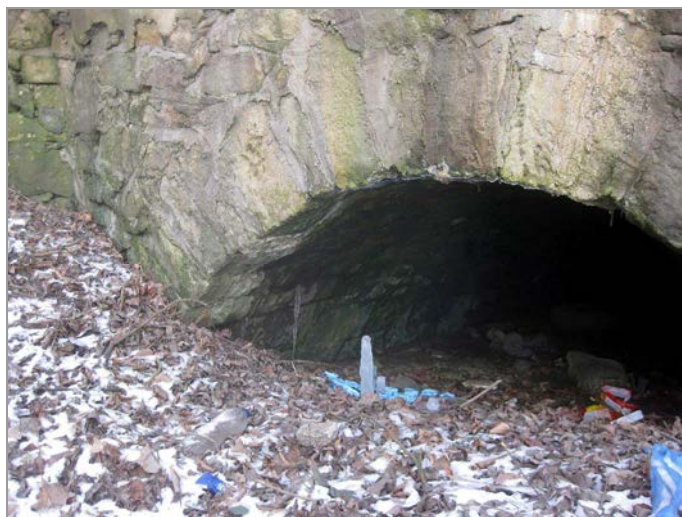
Technický stav zdiva je ovlivněn dlouhodobě zanedbanou údržbou, zdivo je **povrchově zvětralé**, s vydrolenou maltou.

foto 13, 14: Pohled na severní čelo mostku

**Doporučení:** Buď celková oprava včetně vyčištění vnitřního prostoru a zarostlého okolí, anebo **příp. zrušení objektu**, s event. ponecháním otvoru pro příp. průtok vody (roura, skruž).

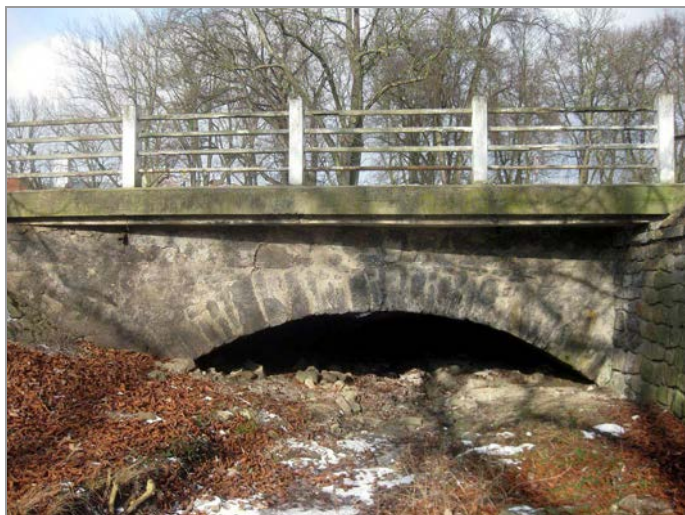
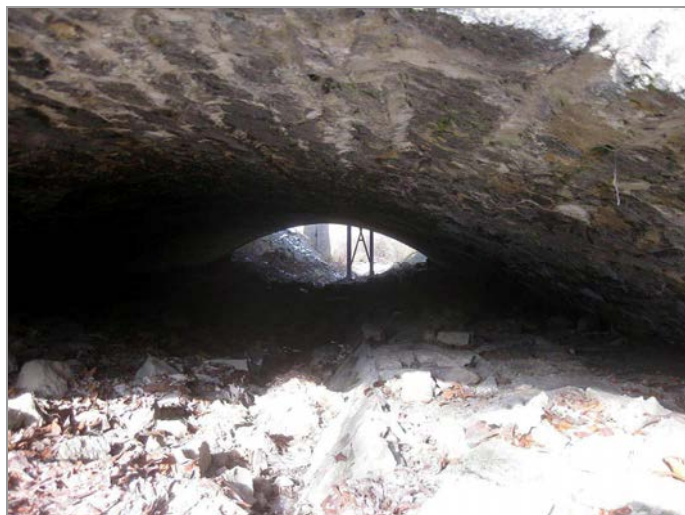
**Jižní (původní) část mostu je z kamenného zdiva** (velmi pevné bazaltické vyvřeliny, minoritně pískovec). Kamenné klenby je **hrubé řádkové**, z bloků velikosti až 500 - 600 mm, tloušťka klenby cca 550 mm. U **čel a křídel mostu je zdivo spíše nepravidelné** (lomové), tloušťky 400-450 mm. Technický stav zdiva celkově **dobrý**, s novějším vyspárováním kvalitní betonovou maltou.

**foto 15, 16:** Celkový pohled od jihu - původní kamenná část mostu

**Doporučení:** Celkový technický stav **dobrý**, nanejvýš dílčí poruchy vlivem nesoustavné údržby, lze doporučit opravu s event. dalším pohledovým sjednocením původní a novější části nebo i event. rozšíření se začleněním stávající nesourodě působící ocelové lávky pro pěší při severní straně mostu.

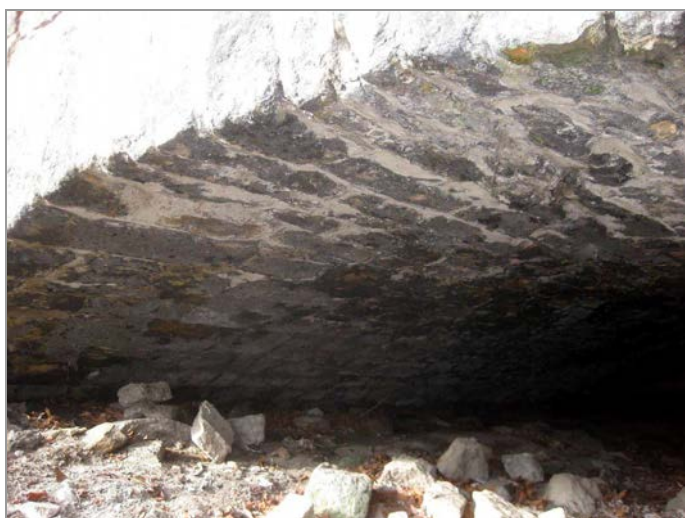
**foto 17:** Hrubé kamenné řádkové zdivo klenby jižní části mostu

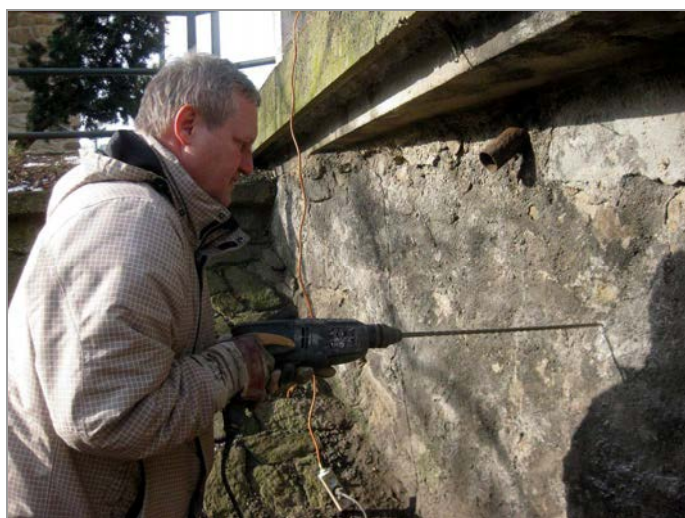
**foto 18:** Ověřování tloušťky kamenného zdiva čela mostu

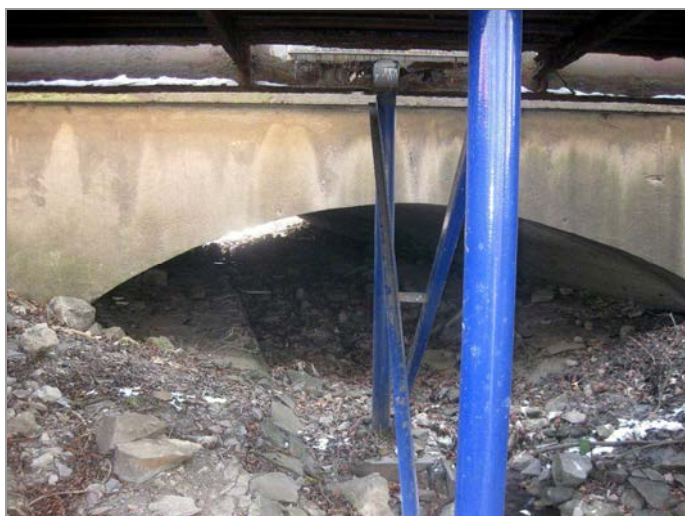
**Severní (novější) část mostu** je železobetonová, monolitická, tvarově přizpůsobená původní části (klenbový oblouk). Tloušťka betonových stěn u čela mostu i klenby cca 500 - 600 mm (ověřeno návrty), pevnost betonu orientačně max. odpovídající současné značce B20, místy jen B15 (tvrdoměr). Technický stav celkově **dobrý**.

**foto 19:** Pohled od jihu - novější ŽB část mostu

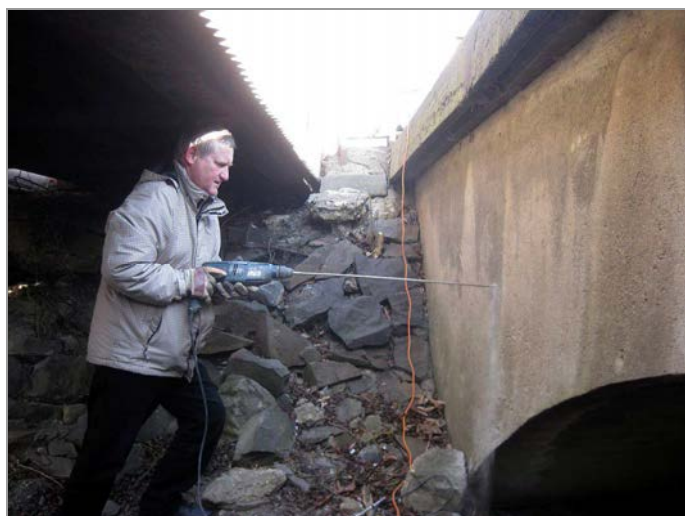
**foto 20:** Ověřování tloušťky ŽB čela mostu

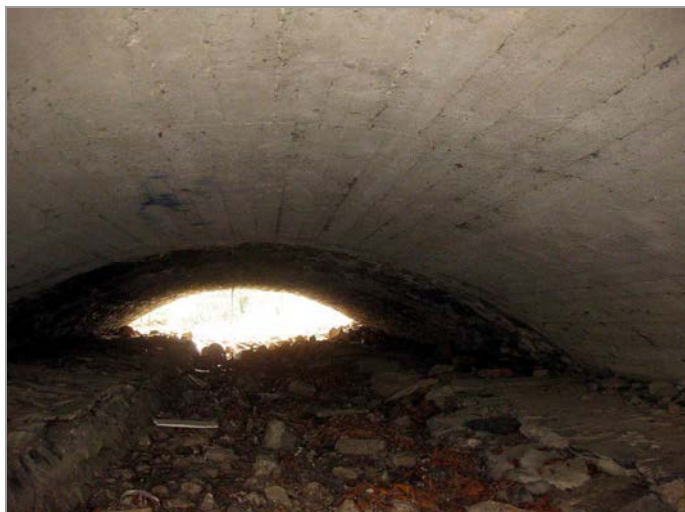
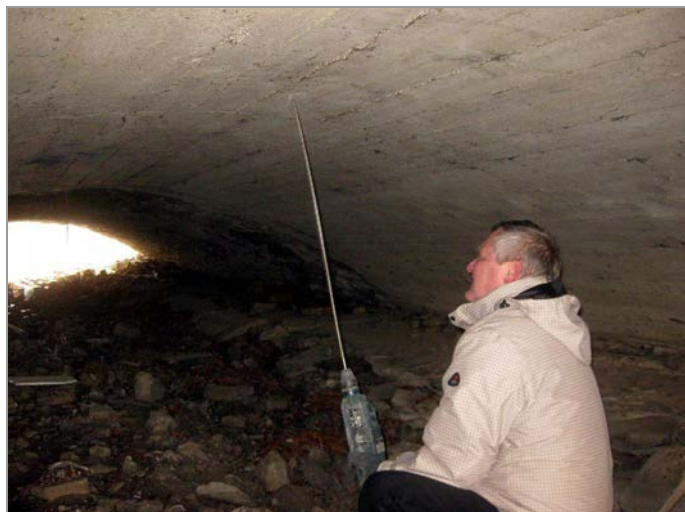
**foto 21, 22:** Pohled od jihu - ŽB klenba mostu a ověřování její tloušťky

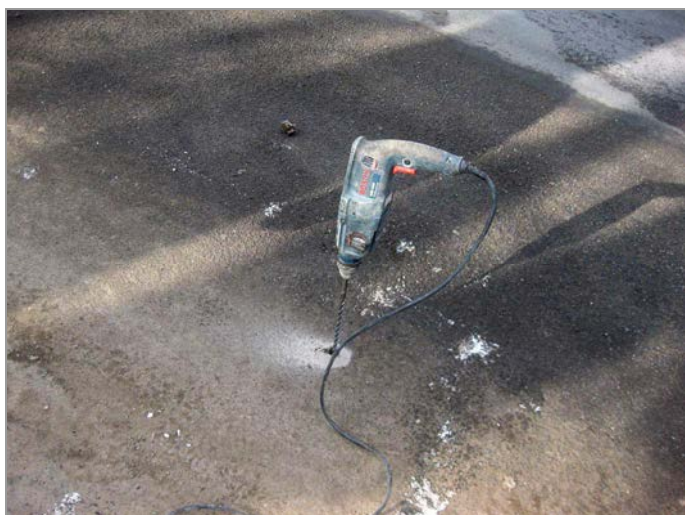
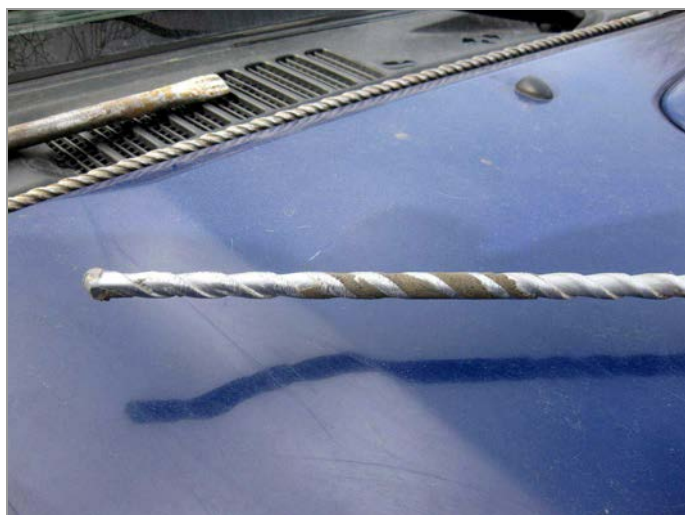
**Skladba komunikace na mostě:** živičná vrstva cca 200 mm, hrubý šterkopísek cca 100 mm, dále hlinitopísčítá zemina (zásyp nad klenbou)

**foto 23, 24:** Ověřování skladky vozovky a jejího podloží v ploše mostu
