Název projektu: II/610, OPRAVA MOSTU 610/021a  
Místo stavby: nadjezd nad R10 na spojnici Benátek n./J. a Předměřic n./J. (extravilán)  
Stupeň: Dokumentace pro stavební povolení (DSP)  
Investor: Středočeský kraj, Zborovská 11, 150 00 Praha 5, IČO: 708 91 095  
Objednatel: Správa a údržba silnic Mnichovo Hradiště, Jiráskova 439, 295 80 Mnichovo Hradiště, IČO: 000 66 621  
Projektant stavby: CR Project s.r.o., Pod Borkem 319, 293 01 Mladá Boleslav, IČO: 270 86 135, Telefon: 420 326 700 666, Fax: 420 326 700 665  
e-mail: [info@crproject.cz](mailto:info@crproject.cz), internet: [www.crproject.cz](http://www.crproject.cz)  
Katastrální území: 602 124 Staré Benátky  
Kraj: Středočeský  
Uvažovaný správce mostu: SÚS Mnichovo Hradiště, Jiráskova 439, 295 80 Mnichovo Hradiště, IČO: 000 66 621  
Vedoucí projektu zhotovitele: Ing. Jindřich Jirák  
Odpovědný projektant objektu: Ing. Jan Pospíšil  
Objekt: SO.240 Mostní objekt 610-021a

Přemostovaná překážka: rychlostní komunikace R10 (I/10)  
Staničení komunikace: km 23,984 (km 0,078 493 upravovaného úseku)  
Úhel křížení: 73,50°  
Volná výška pod mostem: 5,165 m

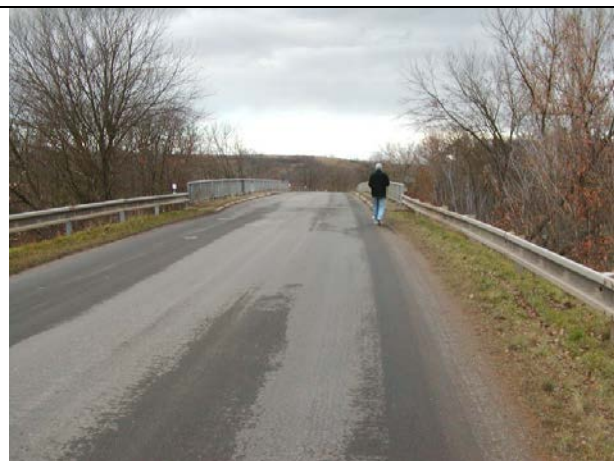
Pohled přes most směrem na Benátky n.J., nenormové šířky a záchytných zařízení

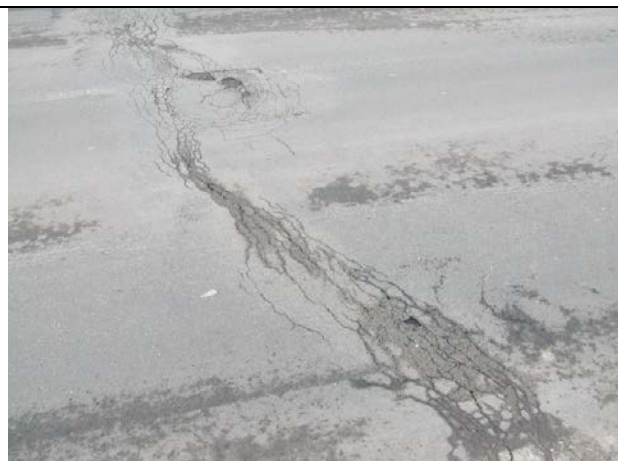
Pohled na dilataci mostu, ostatní 4 dilatace jsou stejné, trhliny, nerovnosti, masivní zatékání

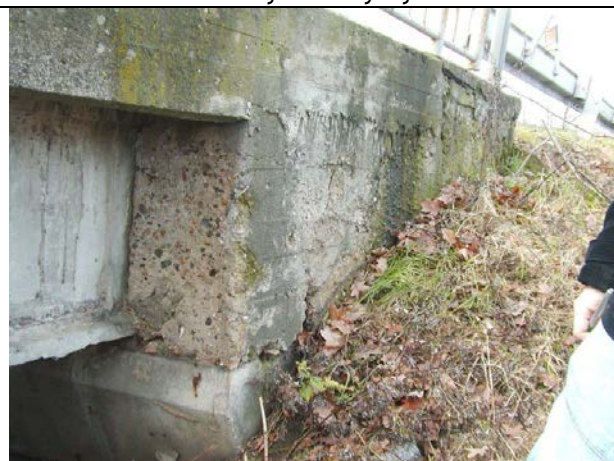
Pohled na jedno z křídel, dobetonovaná část na prefa stativu, degradace betonu, lišeje, mapy

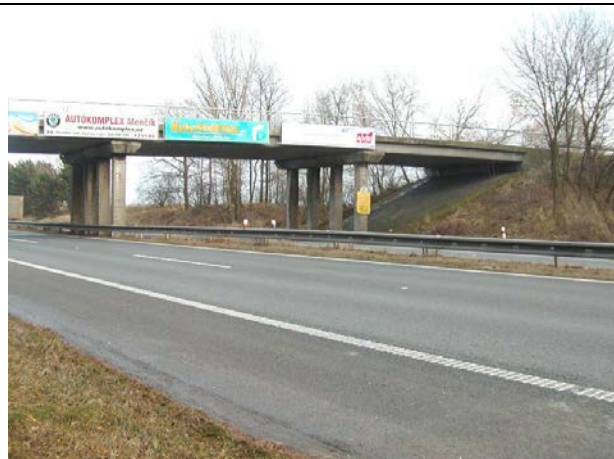
Pohled z boku na most směrem na Mladou Boleslav, čtyřpolová prefabrikovaná konstrukce, reklamy

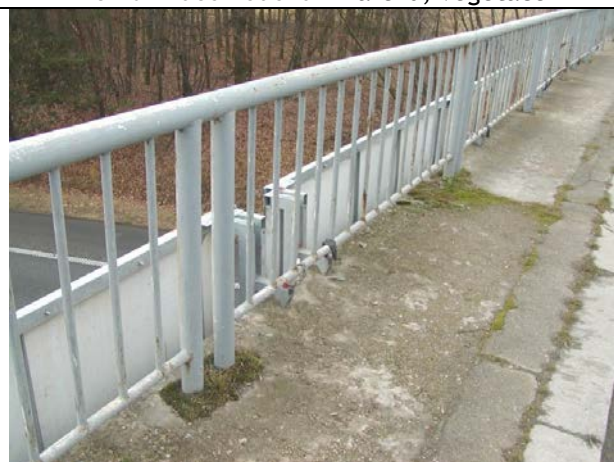
oboustranné ocelové městského typu z trubek. Ocelové zábradlí je ve velmi špatném stavu, některé sloupky jsou u paty silně prorezné a hrozí jeho uvolnění. Ostatní části zábradlí lokálně korodují. K zábradlí jsou navíc připevněny reklamní plochy. Za mostem navazují na zábradlí svodidla. Sloupky svodidla jsou zabetonované do říms (konců křídel) a dnes je již odtržen. Římsy mostu jsou železobetonové s kamennými obrubami a jsou připojené do krajních trámů nosné konstrukce, tloušťka karbonatace vypovídá o korozi výztuže. Krycí vrstva je odpadaná a tak výztuž koroduje bez ohledu na karbonataci. Beton říms je prosycen i chloridy. Beton říms je špatně zhuštěn a po plochách jsou rozesety četná hnízda. Římsy jsou technologicky tak špatně provedené, že jimi silně zatéká. U konců mostu jsou římsy zcela rozpadlé. Na krajích vozovky u chodníkových obrubníků i na římsách je uchycena vegetace. Vozovku tvoří asfaltový kryt, který má silně vyjeté koleje. Po vozovce jsou různě rozeseté nerovnosti, trhliny, hlavně u dilatačních závěrů. Celkově je vozovka na mostě velmi nerovná a vyvolává to při průjezdu těžkých vozidel vibrace nosné konstrukce. Místy dokonce je kryt zcela vymletý. V těchto místech také dochází k nejvýraznějšímu protékání nosné konstrukce. Hydroizolace je poměrně funkční (nejsou viditelné průsaky v ploše pod mostem), ale pod krajními nosníky a nad podporami jsou silné průsaky. V prvním případě je to způsobeno špatnou technologií při zatažení izolace pod římsu. V druhém případě voda protéká nad dilatacemi, v každém mostním poli. Je to zhoršeno tím, že na těchto typech mostů nejsou umístěny odvodňovače. Odvodňovače či jiné odvodňovací zařízení nejsou ani na tomto mostě osazeny. Na mostě přechází dvoupruhová komunikace normových parametrů šířky 6,50 m a oboustranný chodník šířky 1,30 m. Chodník není řešen normově s ohledem na návrhovou rychlost a umístění mostu mimo obec (chybějící svodidla). Prostor mezi zábradlím na mostě je široký 9,090 m. Násypy jsou zčásti vyplavovány nefunkčními skluzy srážkové vody na konci mostu a dále mírně sedají. Opevnění svahu je vyskládáno z betonových dlaždic, které na mnoha místech chybí či jsou poškozené. Svahy u mostu jsou silně pokryté křovinami a travinami, ty dále rozrušují jejich povrch a stabilitu. Svahy u mostu jsou různých sklonů od 1:1,5 do 1:2,5. Odvodňovače na mostě nejsou a voda je odváděna sklony mimo most. Protože je plocha mostu velká a na mostě je mnoho trhlín, voda zatéká na nosnou konstrukci a to hlavně v místech dilatací. Voda pak vytéká i v místech dodatečně vyvrtaných otvorů z jednotlivých nosníků. Na mostě je nejspíše veden dálkový kabel, který bude přeložen mimo most. Další vedení dálkového kabelu prochází pod mostem ve středním dělicím pruhu podél pilíře. Ten bude nejspíše odhalen během výkopových prací a podle toho musí být ochráněn.

Pohled na římsu a zábradlí, lokální koroze, degradace betonů, vegetace, reklamy

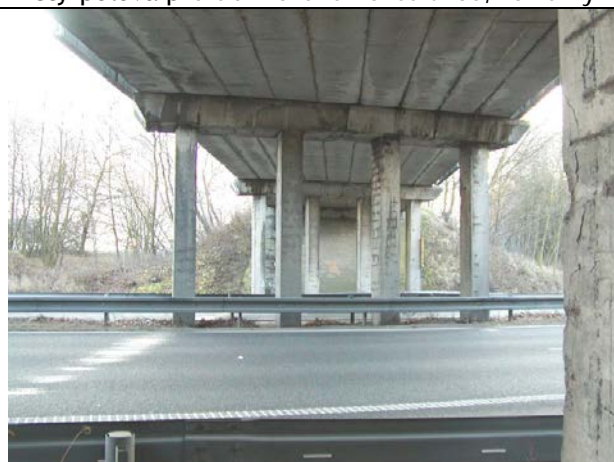
Pohled na spodek nosné konstrukce KA-67 na prefabrikované spodní stavbě, průsaky, krápníky

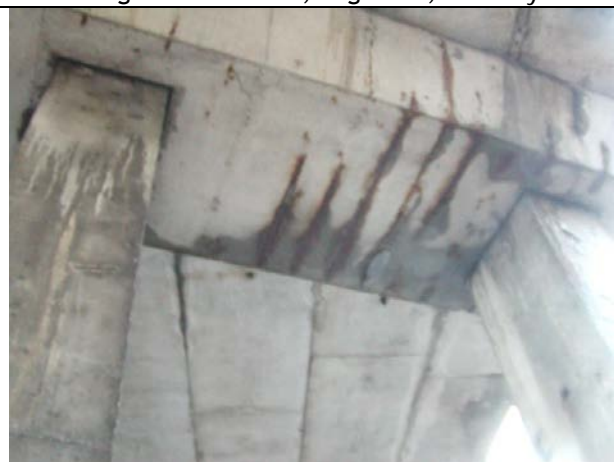
Pohled na standartní stav stativ, masivní zatékání z dilatací, mapy, průsaky, koroze výztuže

Opěry a pilíře budou sanovány během vyzdvižení nosné konstrukce. Rámcový postup sanace je následující. Mechanické očištění viditelného a odhaleného povrchu stojek a stativa ručním náradím a ručním pneumatickým náradím. Poté očištění povrchu betonové konstrukce vodním paprskem o tlaku 800-1200 barů. Odhalená výztuž (očištěná na kov) bude ošetřena pasivačním vodou ředitelným roztokem bezprostředně po otryskání betonové konstrukce a případném dalším dočištění povrchu kolem výztuže pomocí pneumatického náradí. Poté bude proveden vodou ředitelný spojovací můstek pro aplikaci správkové malty. Nanese správkové malty na bázi cementu (PCE) mokřím způsobem při tloušťce jedné vrstvy do 25 mm - malta s hrubším zrnem. Pro zvýšení odolnosti a ochrany výztuže bude aplikován inhibitor koroze ve formě 4-5 nátěrů. Po jeho oplachu po zaschnutí (cca 1 týden) bude nanese finální stěrka - PCC

jemná malta v max. tl. 2-3 mm. Poslední fází je ochranný nátěr na bázi akrylátů z důvodu lepší difuze a schopnosti fungovat na drobných trhlinách – nejprve penetrace a poté dva krycí nátěry.

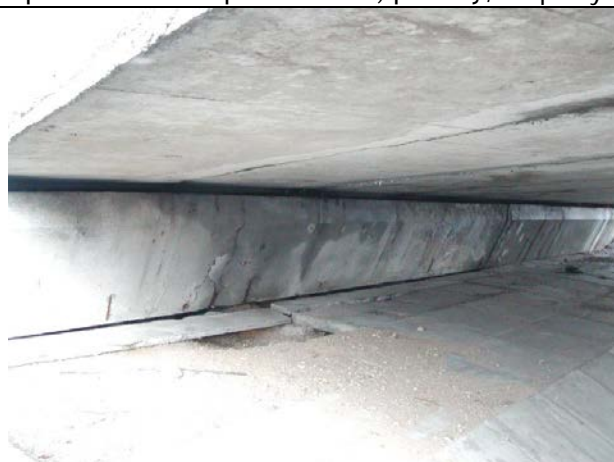
Pohled pod most na opěru, vymletý prostor před opěrami, porušená a chybějící odláždění, mapy

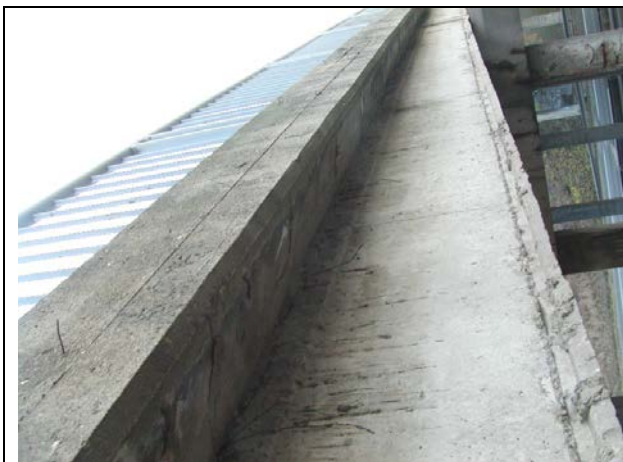
Pohled na bok nosné konstrukce, říms a zábradlí, degradace betonů, koroze výztuže - malé krytí

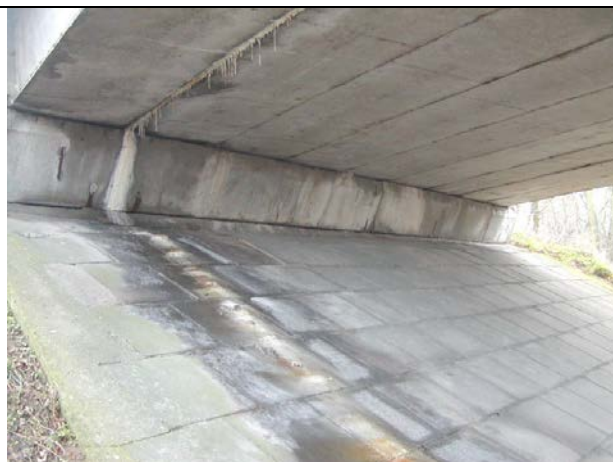
Pohled na průsaky podél krajních nosníků, výluhy, krápníky, mokré mapy bílé a hnědé barvy

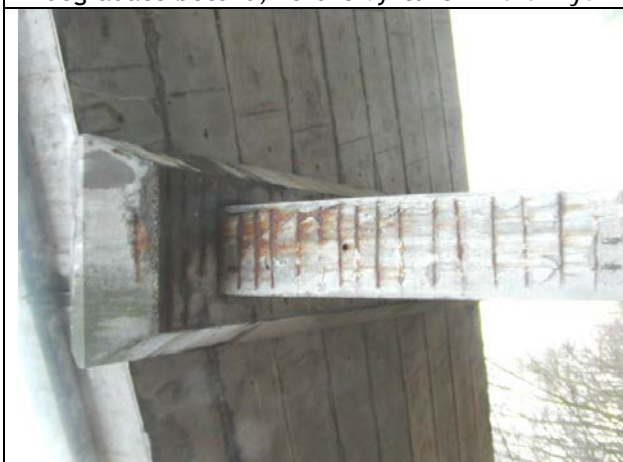
Pohled pod most u pilíře, koroze výztuže sloupů stativ i nosníků KA, odpadávající krytí, mapy

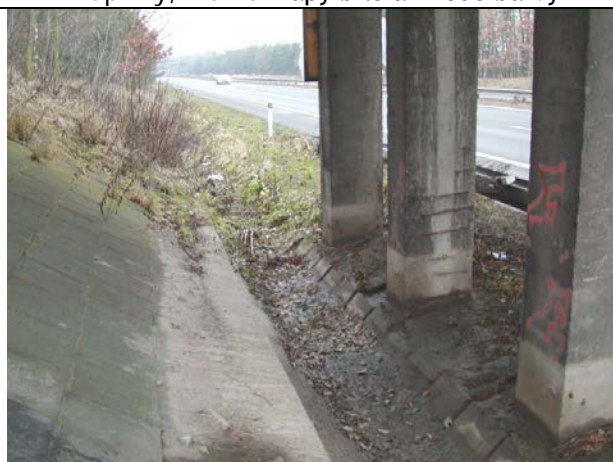
Pohled na odláždění pod mostem u pilíře, příkop podél R10, graffiti, koroze výztuže, vegetace
