# **Most 20125-1**

Most přes potok Javornice před Milíčovem

## **HLAVNÍ PROHLÍDKA**

**Objekt: Most ev.č. 20125-1 (Most přes potok Javornice před Milíčovem)**

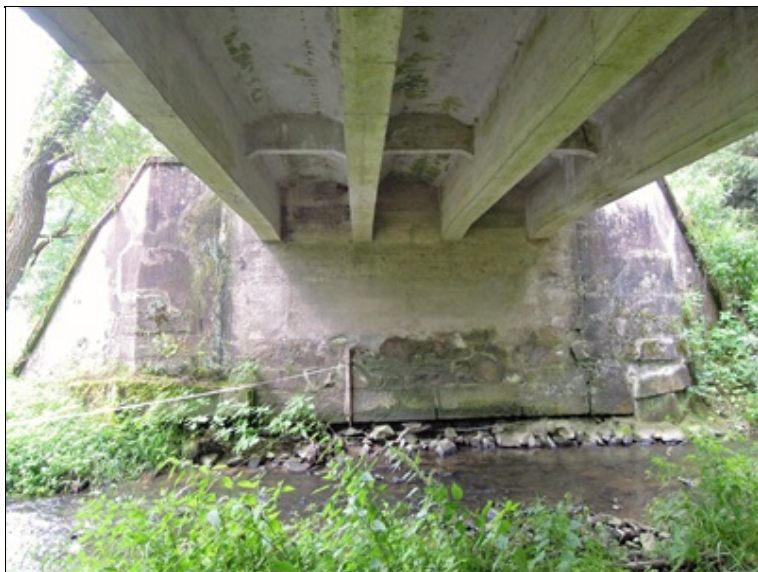
celkový pohled na opěru 1.jpg

### 1.2 Mostní podpěry a křídla

Opěra 1 je do hloubky cca 500 mm podemletá, kameny v místě podemletí jsou rozvolněné a vypadané. Roh levé strany OP1 je vyboulený, v místě vyboulení je otevřená trhlina. Všeobecně v krajních částech na opěry zatéká, místy vydrolené spárování porušené trhlinami.

| [2] | 1.2 | Mostní podpěry a křídla | Podchytit dík opěry 1 a vybetonovat ochranný práh podél paty opěry 1 podobný tomu u opěry 2. Při ponechání ve stávajícím stavu může dojít k nevratnému poškození zdiva opěry s částečným zřícením. |

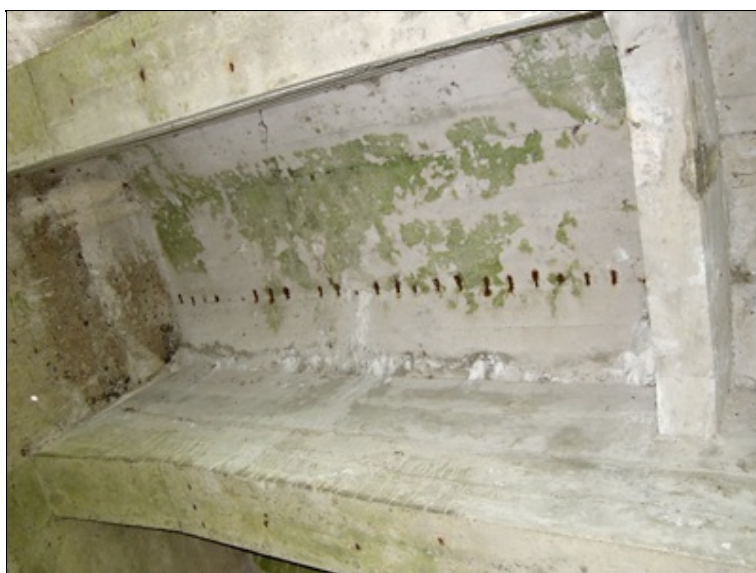
spodní líc desky mostovky.jpg

### 2.1 Nosná konstrukce

Na spodním líci nosné konstrukce jsou četné průsaky, nejintenzivnější zatékání je na krajních trámech. Na mnoha místech dochází k separaci krycí vrstvy, která má nedostatečnou tloušťku - obnažená výztuž desky mostovky koroduje. V krajních trámech dochází v důsledku zatékání ke korozi hlavní nosné výztuže, krycí vrstva je porušena trhlinami, dochází k její separaci a odpadávání.

| [6] | 2.1 | Nosná konstrukce | Na mostě provádět pouze základní údržbu pro zajištění bezpečného provozu a s minimálními investicemi využít zbytkovou životnost konstrukce. Provedení celkové opravy stávající mostní konstrukce není vzhledem k jejímu stavu a nízkým hodnotám zatížitelnosti ekonomicky výhodné. Rovněž případné úpravy pro zvýšení zatížitelnosti nejsou jednoduše proveditelné. Z těchto důvodů doporučuji po vyčerpání životnosti stávající konstrukce provést náhradu novým objektem. |
