Objednatel:	KSUS Středočeského kraje	Obec:	Benátky nad Jizerou	Kraj:	Středočeský
Akce:	II/610 Benátky n/J, most ev.č. 610-021a přes D10 před obcí Benátky n/J a oprava přilehlé komunikace ve staničení 22,353 km - 24,853 km - PD			Datum	Stupeň
				05/2018	PDPS
				Souprava	Č. přílohy
Příloha:	DIAGNOSTIKA VOZOVKY				D.4

**DIAGNOSTICKÝ PRŮZKUM  
KONSTRUKCE VOZOVKY  
SILNICE II/610  
BENÁTKY NAD JIZEROU  
KM 22,350 - 24,830**

**Zpráva č. DV-17-049 z 10/2017**

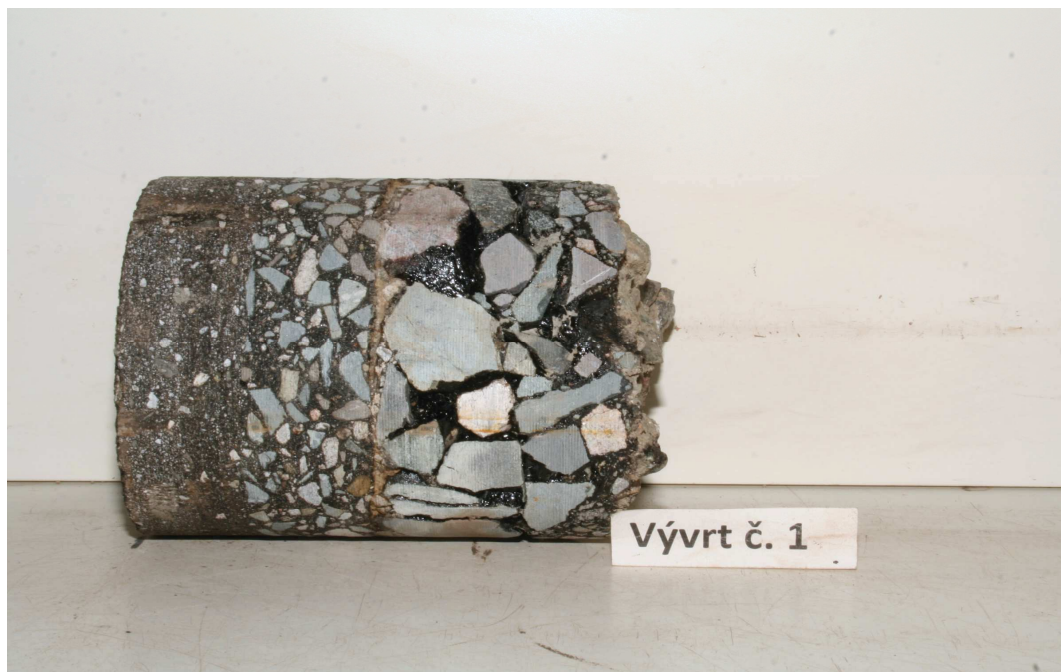
AC 8	44 mm
AC 16	46 mm
PM	115 mm

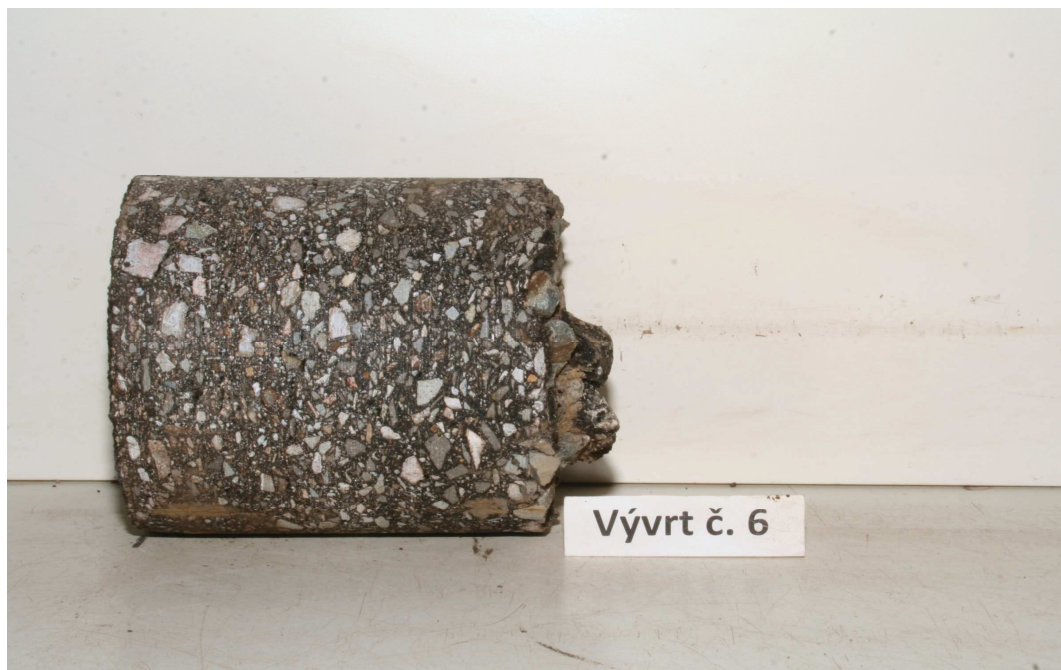
AC 11	29 mm
AC 11	39 mm
AC 16	43 mm
AC 16	48 mm

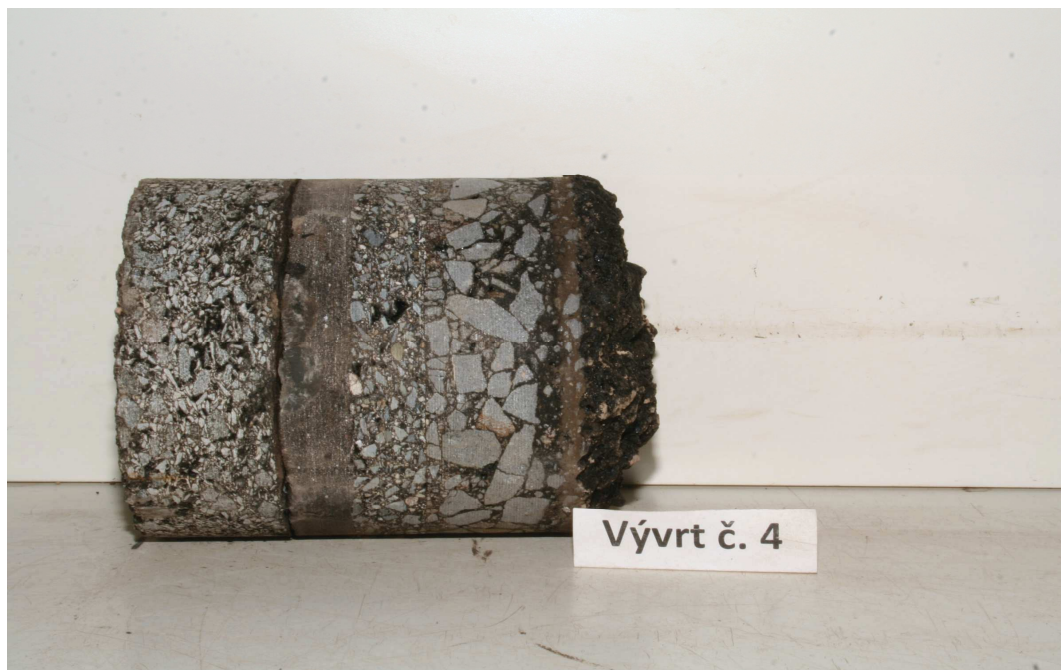
AC 11	56 mm
MA	25 mm
AC 11	35 mm
AC 22	79 mm

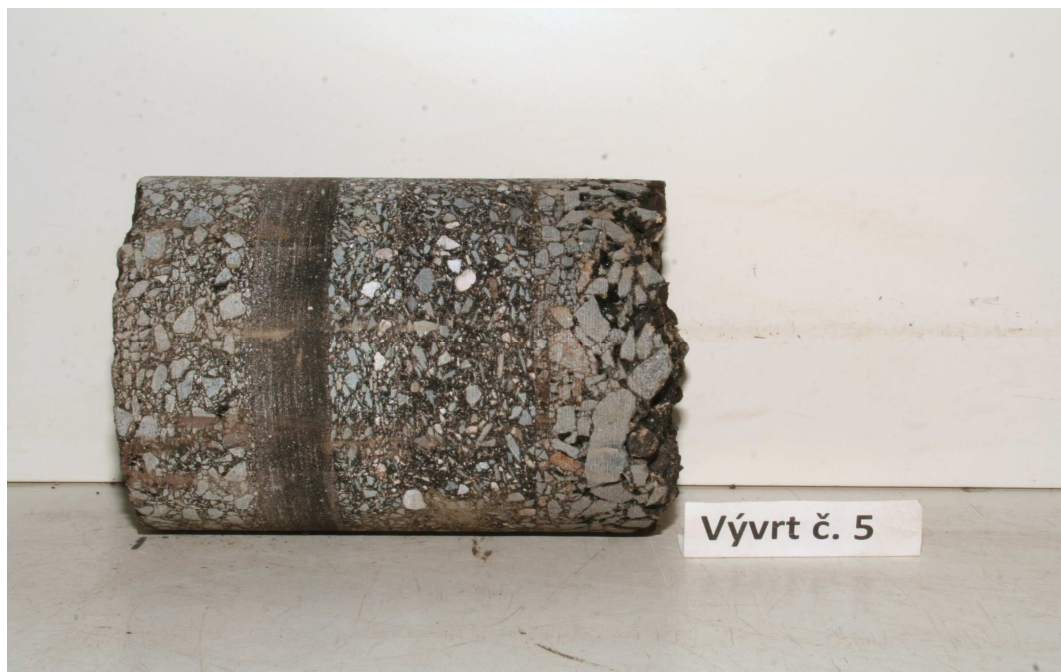
AC 11	50 mm
MA	28 mm
AC 11	21 mm
AC 16	48 mm
AC 22	45 mm

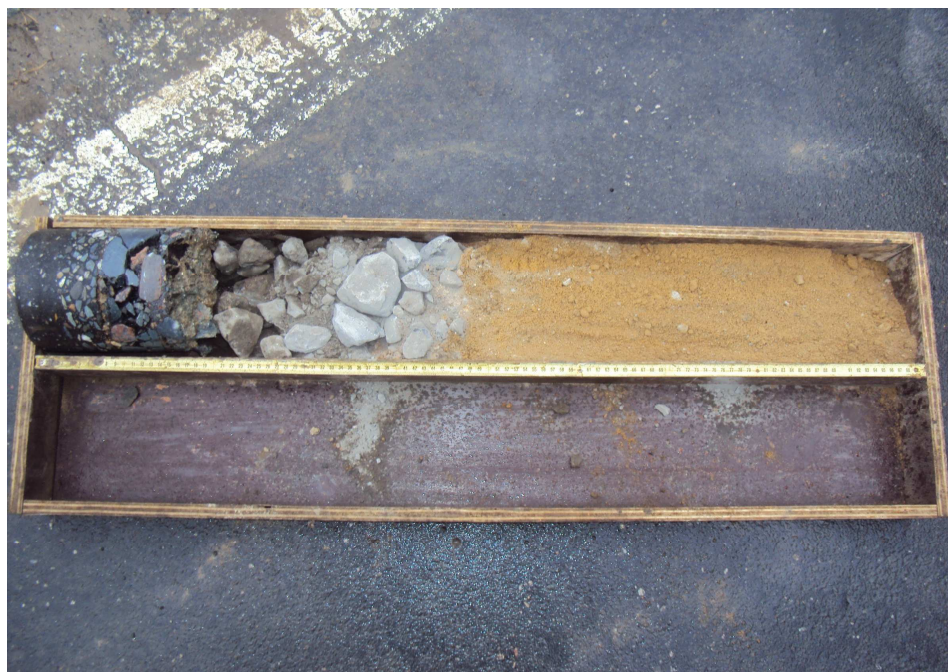
SONDA Č. 1 - staničení km 22,550 P

tloušťka vrstvy	
AC	95 mm
PM	115 mm
G2 GP Štěrka špatně zrněný	240 mm
S1 SW Písek dobře zrněný	560 mm

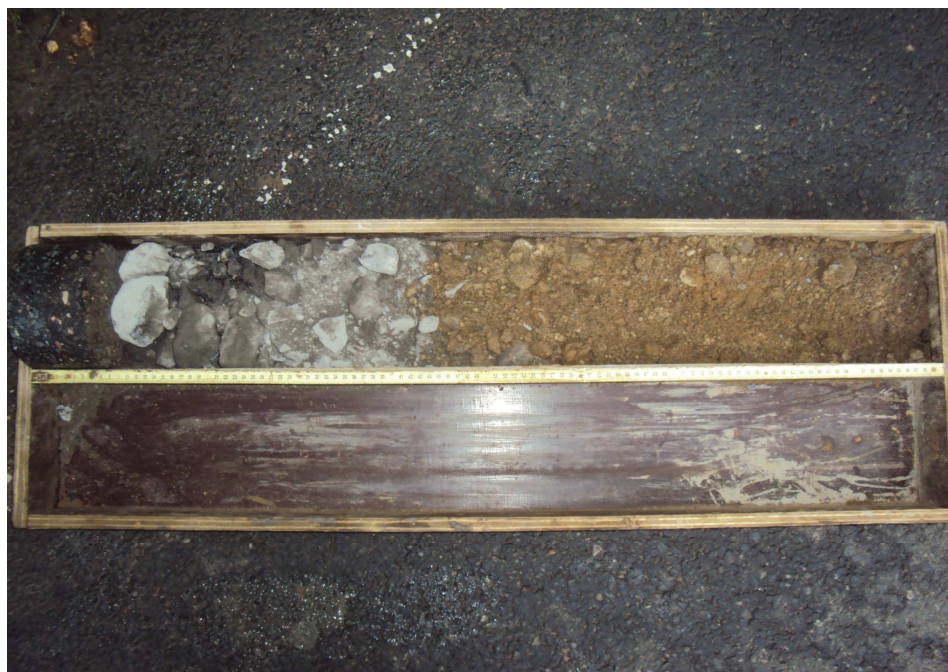
SONDA č. 8 - staničení km 22,950 L

tloušťka vrstvy	
AC	90 mm
PM	50 mm
G1 GW Štěrka dobře zrněný	300 mm
S4 SM Písek hlinitý	560 mm

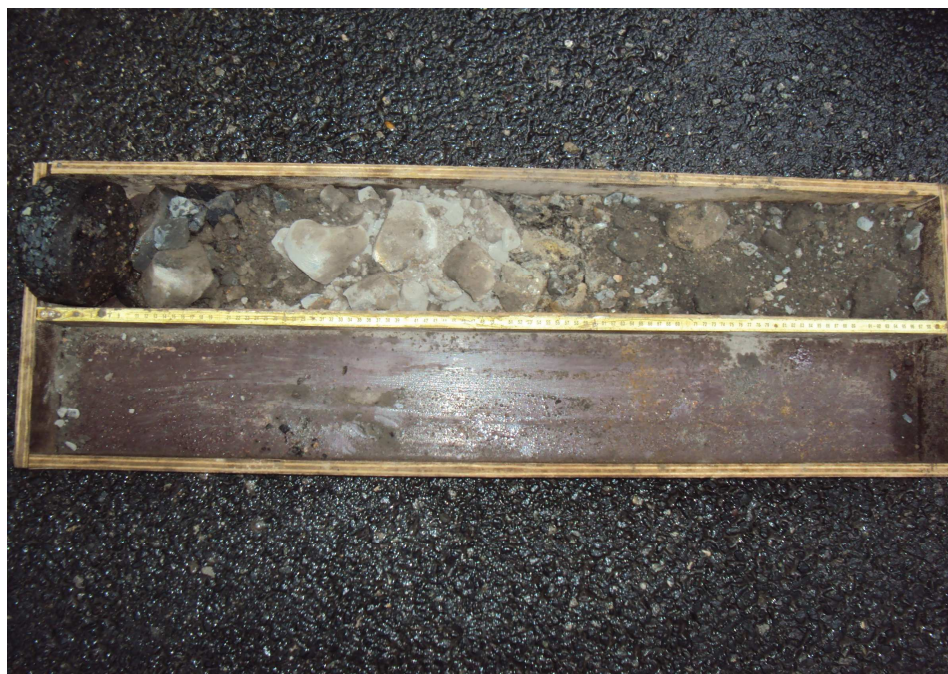
SONDA č. 2 - staničení km 23,150 P

tloušťka vrstvy	
AC	90 mm
PM	100 mm
G2 GP Štěrka špatně zrněný	90 mm
Štětová úprava	220 mm
G4 GM Štěrka hlinitý	500 mm

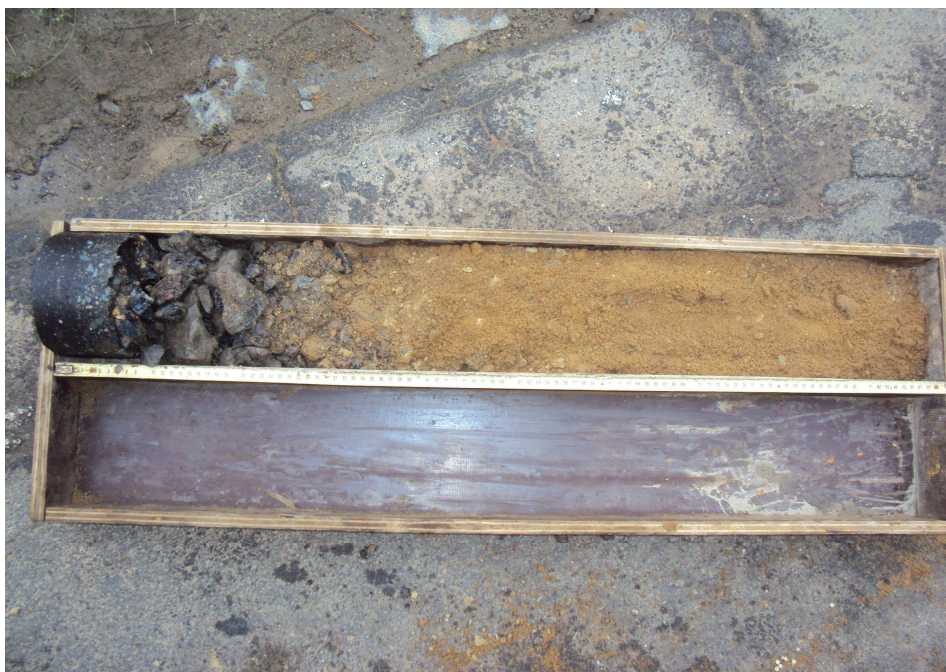
SONDA č. 7 - staničení km 23,450 L

tloušťka vrstvy	
AC	80 mm
PM	50 mm
G2 GP Štěrka špatně zrněný	170 mm
S1 SW Písek dobře zrněný	700 mm

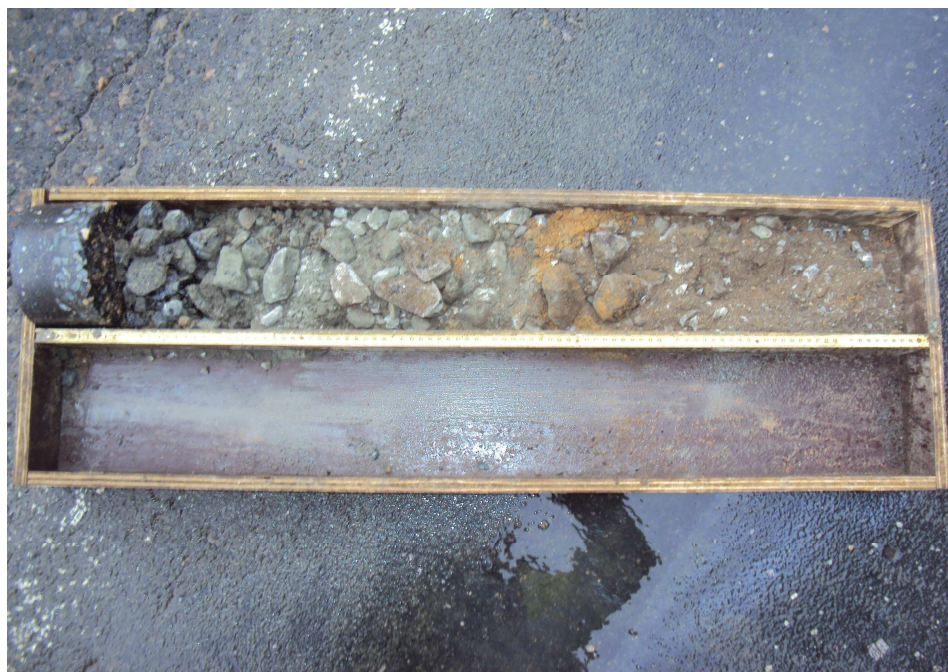
AC	90 mm
PM	70 mm
G1 GW Štěrka dobře zrněný	360 mm
S2 SP Písek špatně zrněný	480 mm

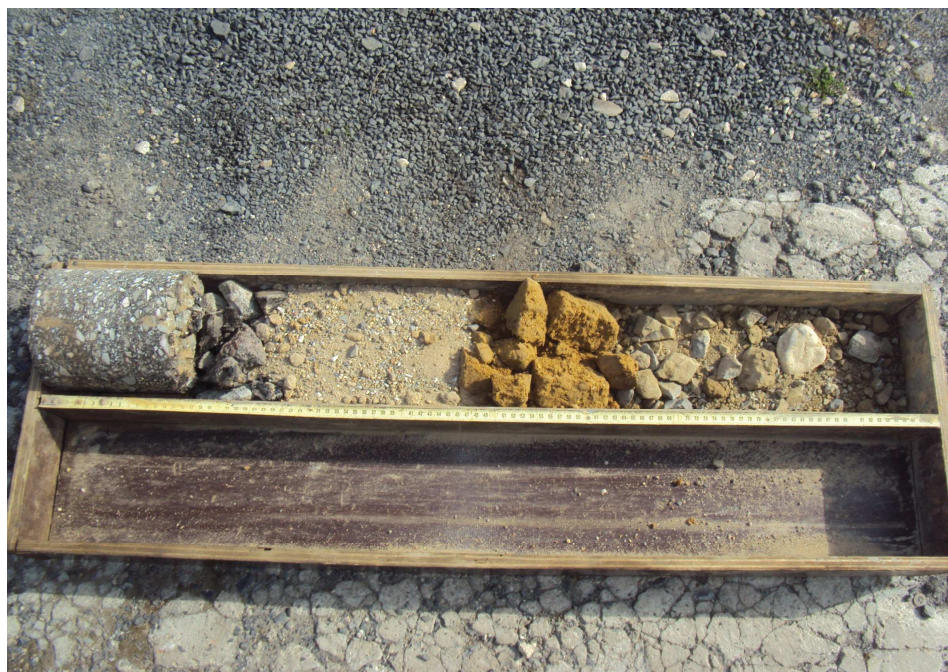
SONDA Č. 6 - staničení km 24,100 L

tloušťka vrstvy	
AC	160 mm
PM	80 mm
S2 SP Písek špatně zrněný	210 mm
Jíl	150 mm
G2 GP Štěrka špatně zrněný	400 mm
