## **ODBORNÝ POSUDEK**

### **Vyhledání provozně nebezpečných stromů**

Památník Antonína Dvořáka ve Vysoké u Příbrami

#### **I. etapa - centrální dubová alej**

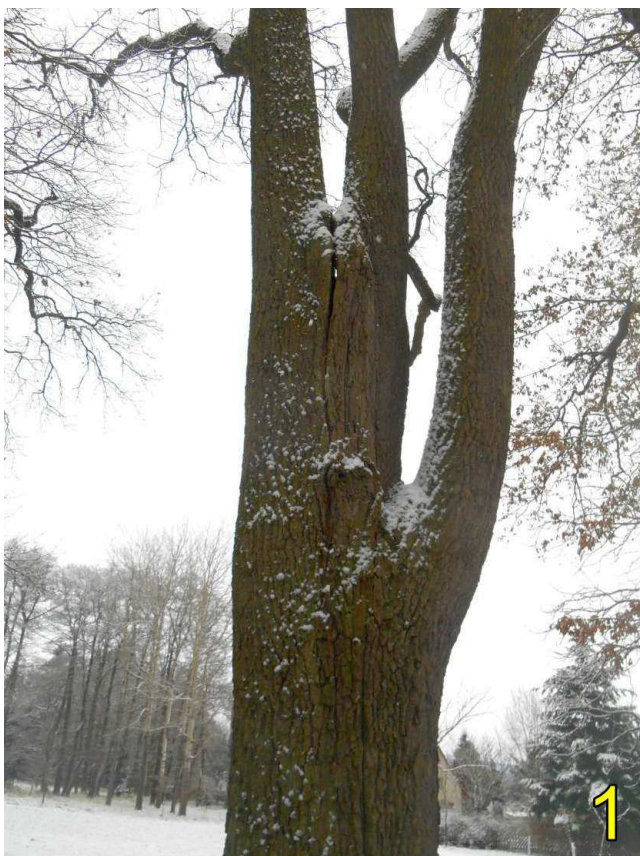
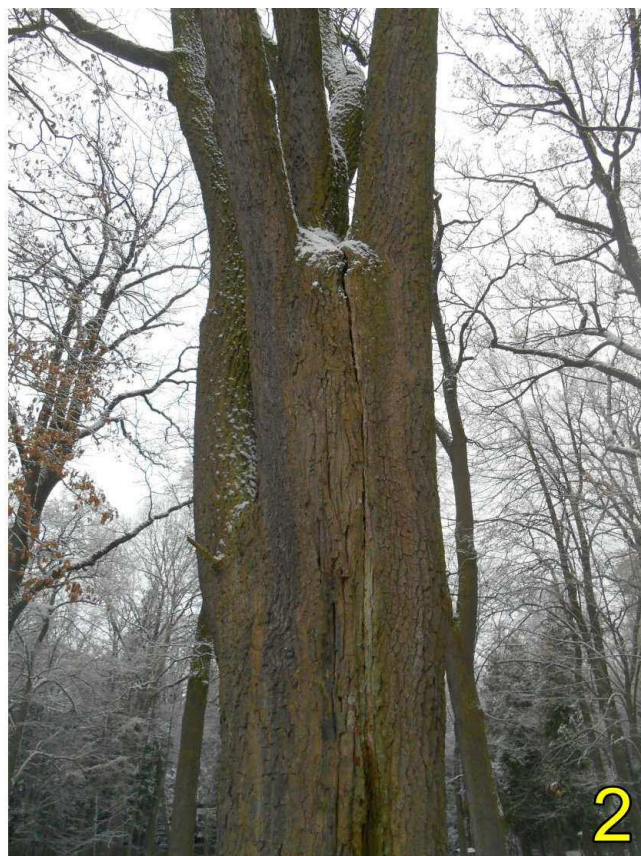
| Číslo štitku | Pozemek p.č. | Vzdálenost od brány | Strana (pravá/levá) | Taxon | Obvod kmene ve 130 cm (cm) | Defekty a symptomy | Opatření | | Poznámka |
|---|---|---|---|---|---|---|---|---|---|
| 212 | 396/1 | 81,0 | P | <i>Quercus robur</i> | 210 | Odumírající/slábnuoucí strom ; Viditelné plodnice dřevokazné houby; Velké suché větve či pahýly ; Strom ve špatném stavu / kondici ; vletové otvory; rakovinové nádory ; možnost selhání stromu či jeho části | | ANO | ohřovec statný |
