Most 33355-1

Most přes Hořanský potok v obci Libenice

HLAVNÍ PROHLÍDKA

Datum provedení prohlídky: 3.11.2016

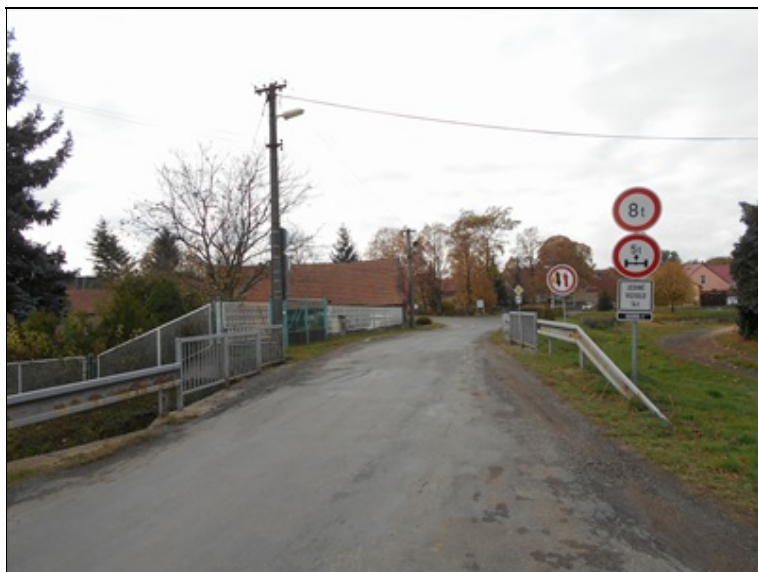
Prostorové uspořádání na mostě-pohled ve směru staničení.JPG

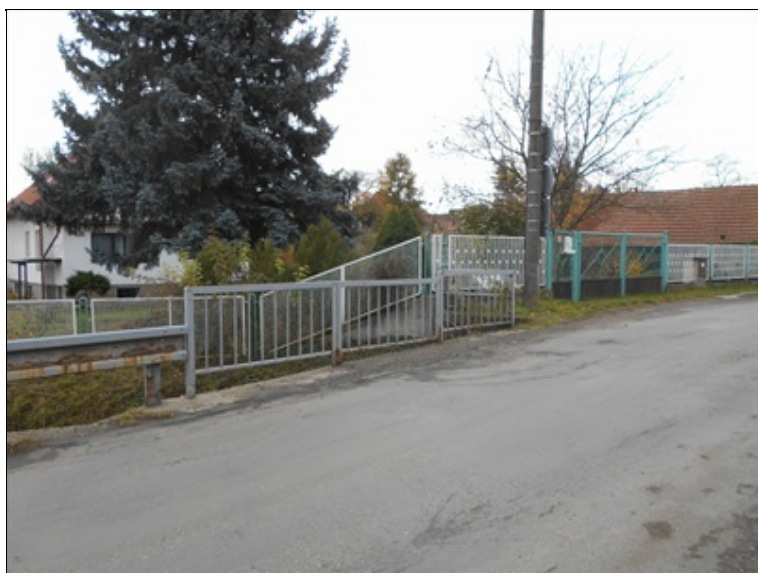
| [4.1] | 4.1 | Svodidla/zábradelní svodidla | Zadržný systém nesplňuje platné normy a technické předpisy pro jízdu v obci, svodidla nemají deformační prvky, profily sloupků jsou otočené. |
| [4.2] | 4.2 | Zábradlí | <p>Zábradlí má porušený nátěr a lokálně koroduje.</p> <p>Nejintenzivnější koroze je v místě paty sloupků - ohrožena stabilita</p> |

Pohled na levou stranu mostu-nevyhovující svodidlo, korodující zábradlí.JPG

- [1] 1.2 Mostní podpěry a křídla Přezdít zdivo křídla.
- [2] 4.2 Zábradlí Opravit zkorodované části zábradlí a zajistit jeho stabilitu.

- [3] 1.2 Mostní podpěry a křídla Přespárovat zdivo v místech poškození.
- [4] 4.1 Svodidla/zábradelní svodidla Do doby zásadní opravy instalovat dočasný zádržný systém = řádné ocelové svodidlo s přesahy na předmostí, sloupky upevnit do cca 20 cm vyvýšených žb bločků přikotveným vlepenou betonářskou výztuží k povrchu stávající římsy, na předmostí osadit sloupky do vrtů, výškové koncové náběhy
- [5] 4.2 Zábradlí Zábradlí natřít a opatřit novým PKO.
- [6] 4.6 Území pod mostem a přístupové cesty Vyčistit koryto potoka.

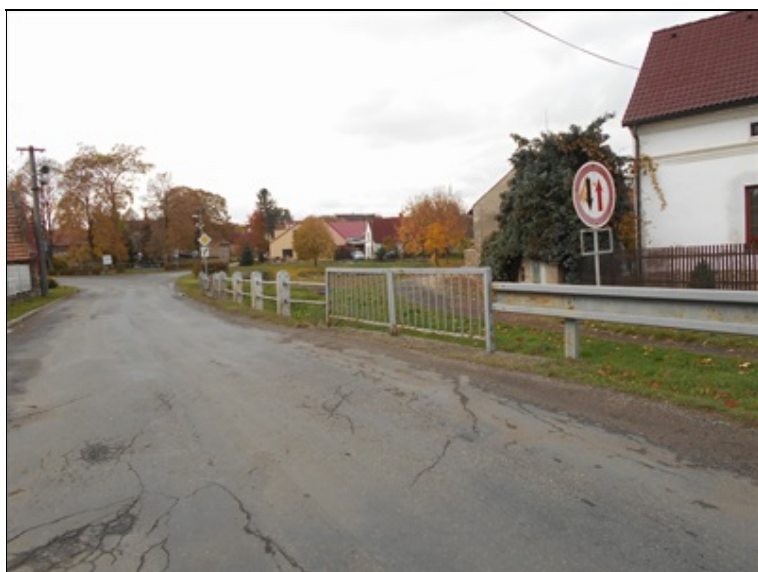
Pohled na pravou stranu mostu - nevyhovující svodidlo, korodující zábradlí.JPG

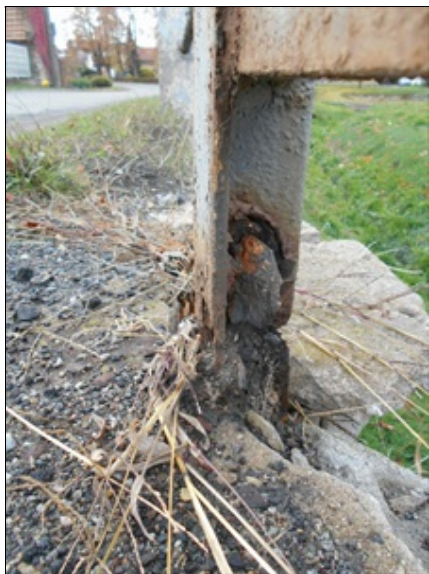
zábradlí.

detail korodujícího sloupku zábradlí.JPG

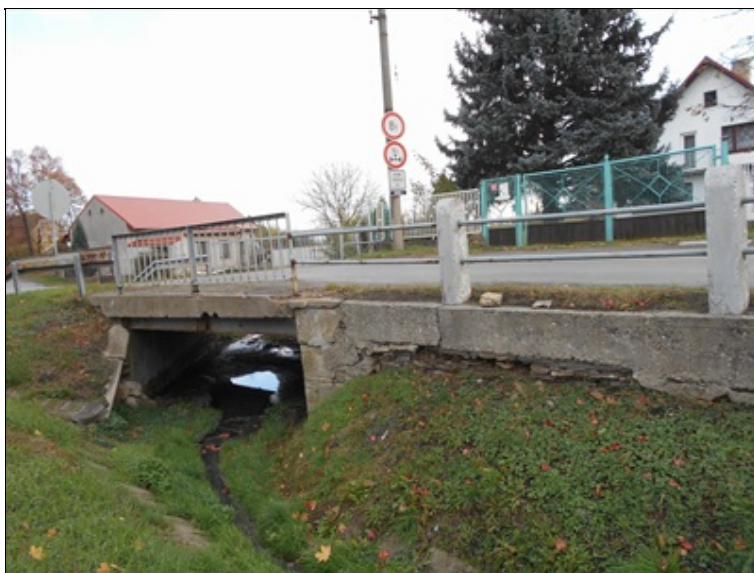
| [1.1] | 1.2 | Mostní podpěry a křídla | <p>Pravé křídlo O1 vysypané zdivo.</p> <p>Pravé křídlo O2 - zdivo bez malty, rozvolněné, vytlačované vně konstrukce.</p> <p>Zdivo opěr v úrovni protékající vody má vyplavenou maltu.</p> <p>Na opěře O1 vlevo vodorovná trhлина v betonové části - navazující betonové křídlo s četnými trhlínami.</p> |

| [3.2] | 3.3.1 | Římsa | <p>Římsy jsou nízké. netvoří ani překážku tekoucí vodě, která tak stéká na NK a spodní stavbu, ani neplní odraznou funkci - chybí nášlap.</p> <p>Beton je na povrchu degradovaný a rozpadá se na horní hraně - horší poruchy podél pravé hrany mostu.</p> |

Pohled na most z pravé strany -poškozený beton římsy, zdivo křídla bez malty, rozvolněné, vyvalené vnějším směrem .JPG

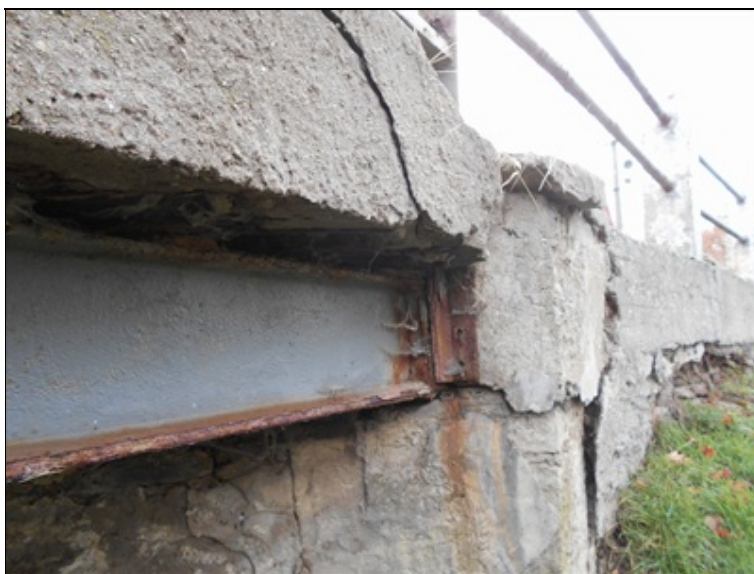
| [2.1] | 2.1 | Nosná konstrukce | <p>Stopy průsaku. Na nosnících lokální koroze -spodní pásnice pravého nosníku téměř po celé délce.</p> <p>Mostnice Zorés silně zkorodované hlavně v dolní oblasti - koroze pokračuje na nosnících v místech uložení mostnic.</p> |

| [3.3] | 3.5 | Izolační systém mostovky | Podle stop zatékání je izolační systém nefunkční nebo absentuje zcela. |

Stopy zatékání na pravém boku O2-korodující nosník, poškozené zdivo opěry a hlavně křídla.JPG

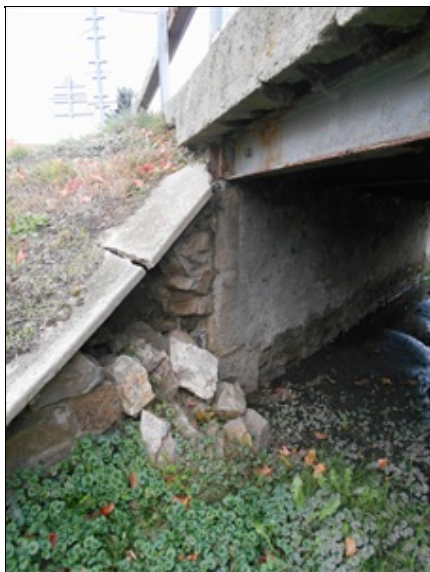
O stavebním stavu rozhoduje vyvalení zdiva křídla O1P do koryta. O použitelnosti rozhoduje nevyhovující zádržný systém.

Vyvalené zdivo kolmého pravého křídla O1 JPG

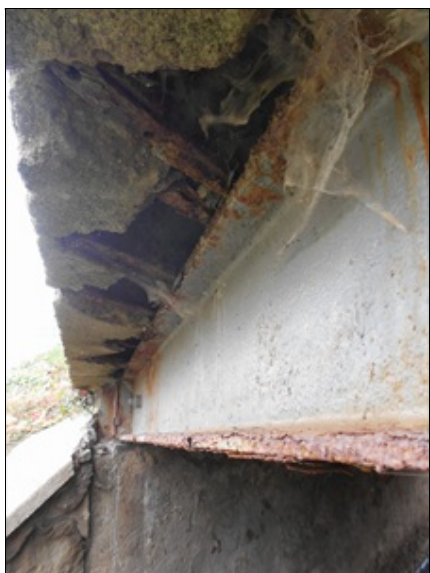
Pravá straně mostu-zkorodované mostnice, rozpadlá římsa, korodující nosník,.JPG

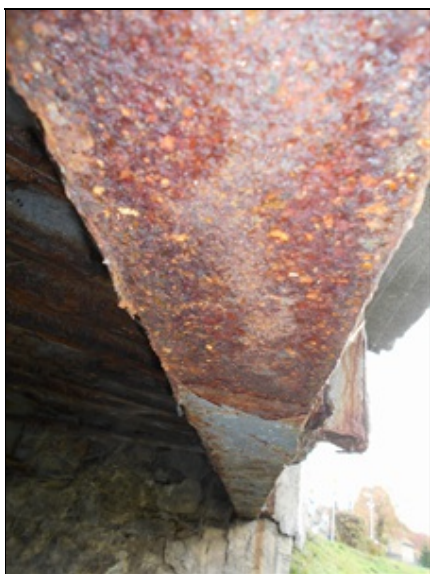
Korodující nosník z podhledu.JPG

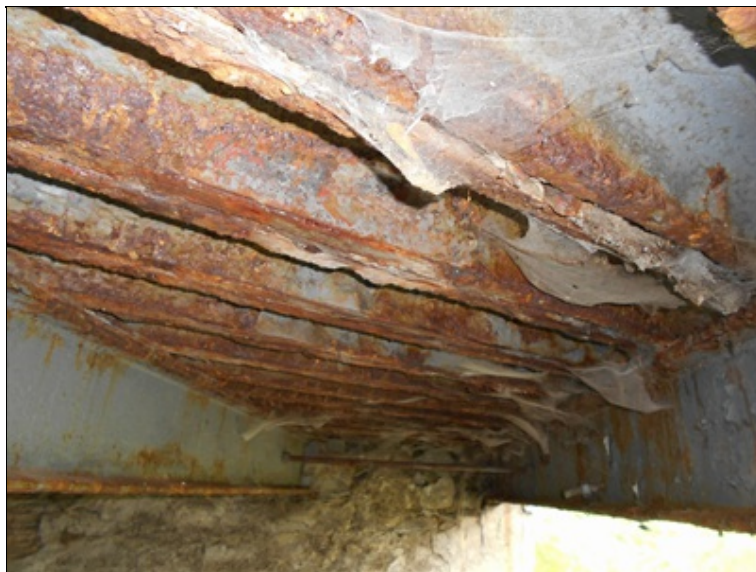
Nk z pod mostu - korodující mostnice Zorés a hlavní nosníky.JPG

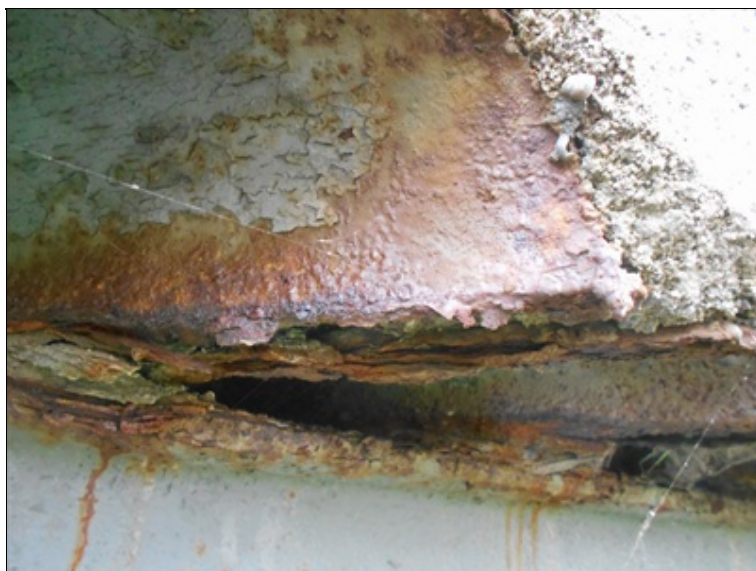
detail uložení zkorodované mostnice na korodující nosník.JPG

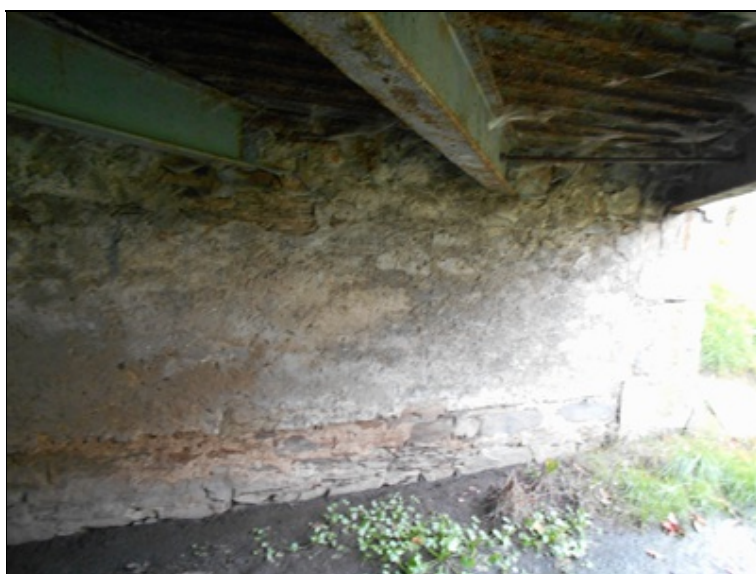
- [4.3] 4.6 Území pod mostem a přístupové cesty Koryto je zanesené bahnem hlavně na výtokové straně.

Pohled na O1-opadaná ochranná omítka, v úrovni protékající vody, vyplavená malta, nános bahna v korytě potoka.JPG

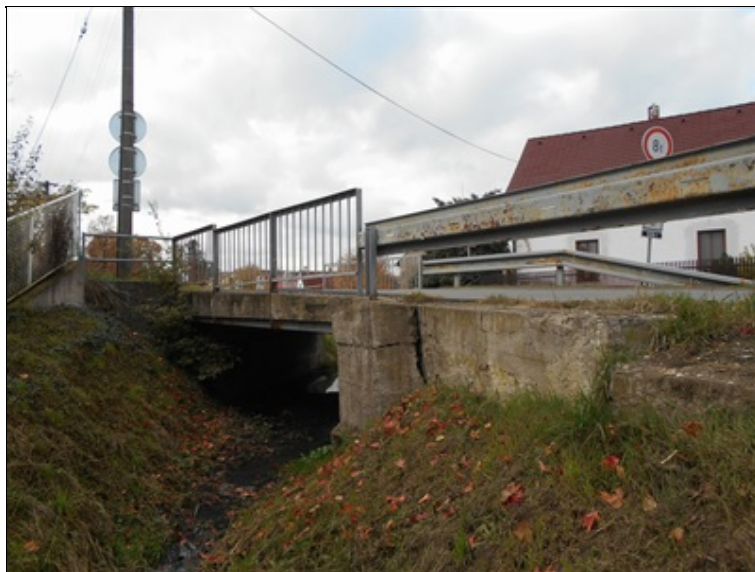
Pohled na levý bok mostu- popraskaný beton
opěry a křídla.JPG

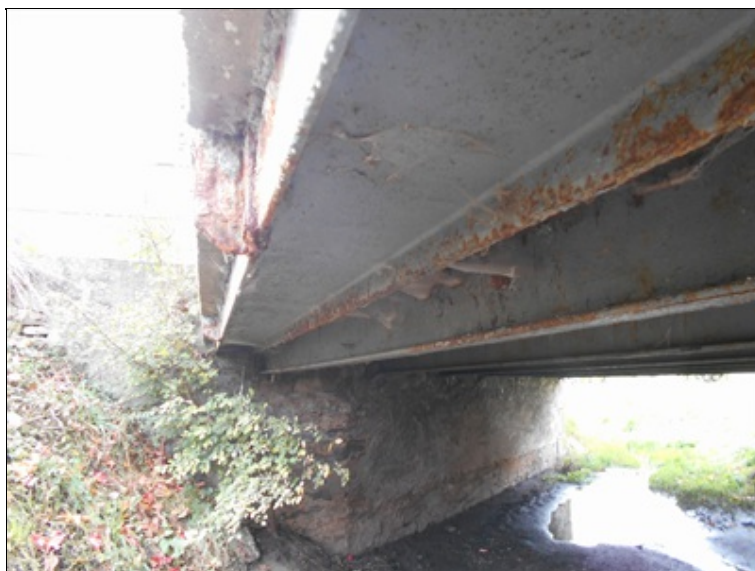
Pohled na O₂-koroze nosníku, zdivo poškozené
v úrovni tekoucí vody, zanesené koryto
potoka,.JPG
