# II/102 HR. HL. M. PRAHY – – ŠTĚCHOVICE, REKONSTRUKCE

Objednatel: Středočeský kraj	Obec: Jíloviště, Vrané n. V., Trnová, Měchenice, Davle, Hradištko, Štěchovice, Slapy	Kraj: Středočeský
Akce: II/102 HR. HL. M. PRAHY – ŠTĚCHOVICE, REKONSTRUKCE	Datum: 9/2017	Stupeň: PDPS
Příloha: GEOTECHNICKÝ PRŮZKUM PRO MOST 102–014	Souprava	Č. přílohy: 1.3.6

# ZÁVĚREČNÁ ZPRÁVA

pro  
**rekonstrukci mostního objektu ev.č. 102-014 silnice II/102**  
most přes bezejmennou vodoteč  
**k.ú. Davle, ulice Kiliánská**

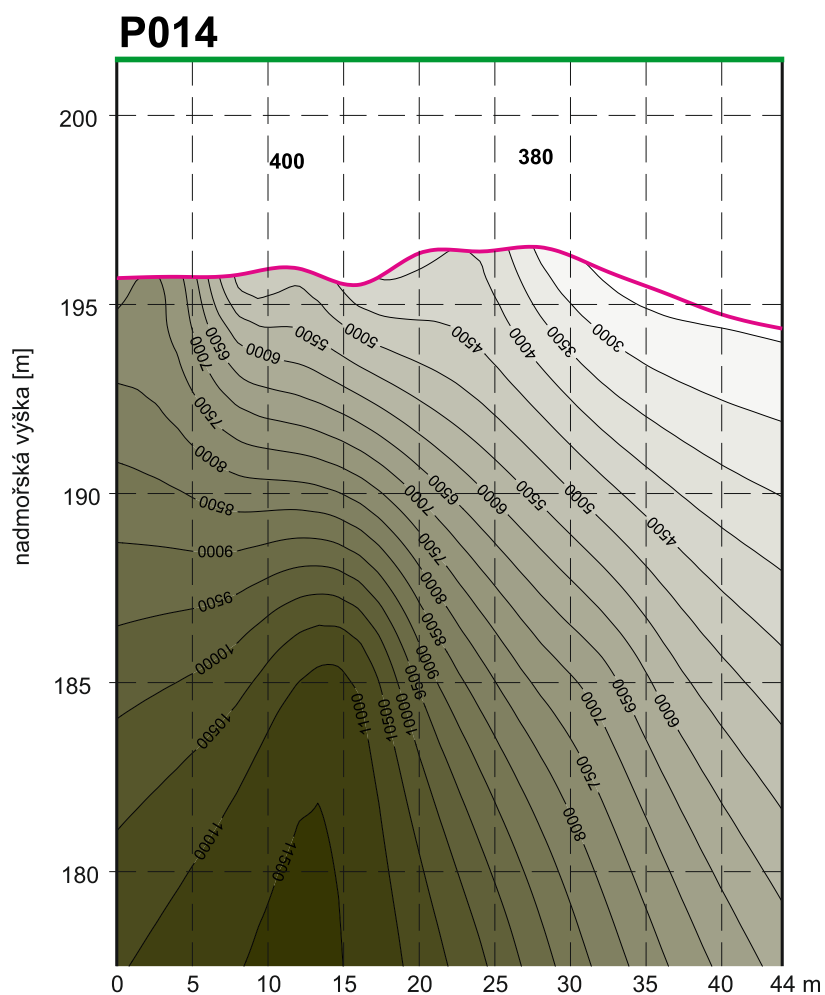
**Příl. 2**

Kvartérní sedimenty jsou na profilu P014 (těsně nad úrovní hladiny Vltavy) mocné 5,00 – 7,00 m, v prostoru na jih od mostu je mírná deprese. Seismické rychlosti v kvartérním pokryvu jsou kolem 400 m/s (tř. těžitelnosti I). Poměrně nízké seismické rychlosti v pokryvu ukazují na převažující hlinito-písčité složení pokryvu.

Podložní proterozoické břidlice mají seismické rychlosti většinou vysoké až velmi vysoké 2 400 – 7 000 m/s, s hloubkou narůstající (R3 – R2, tř. těžitelnosti III).

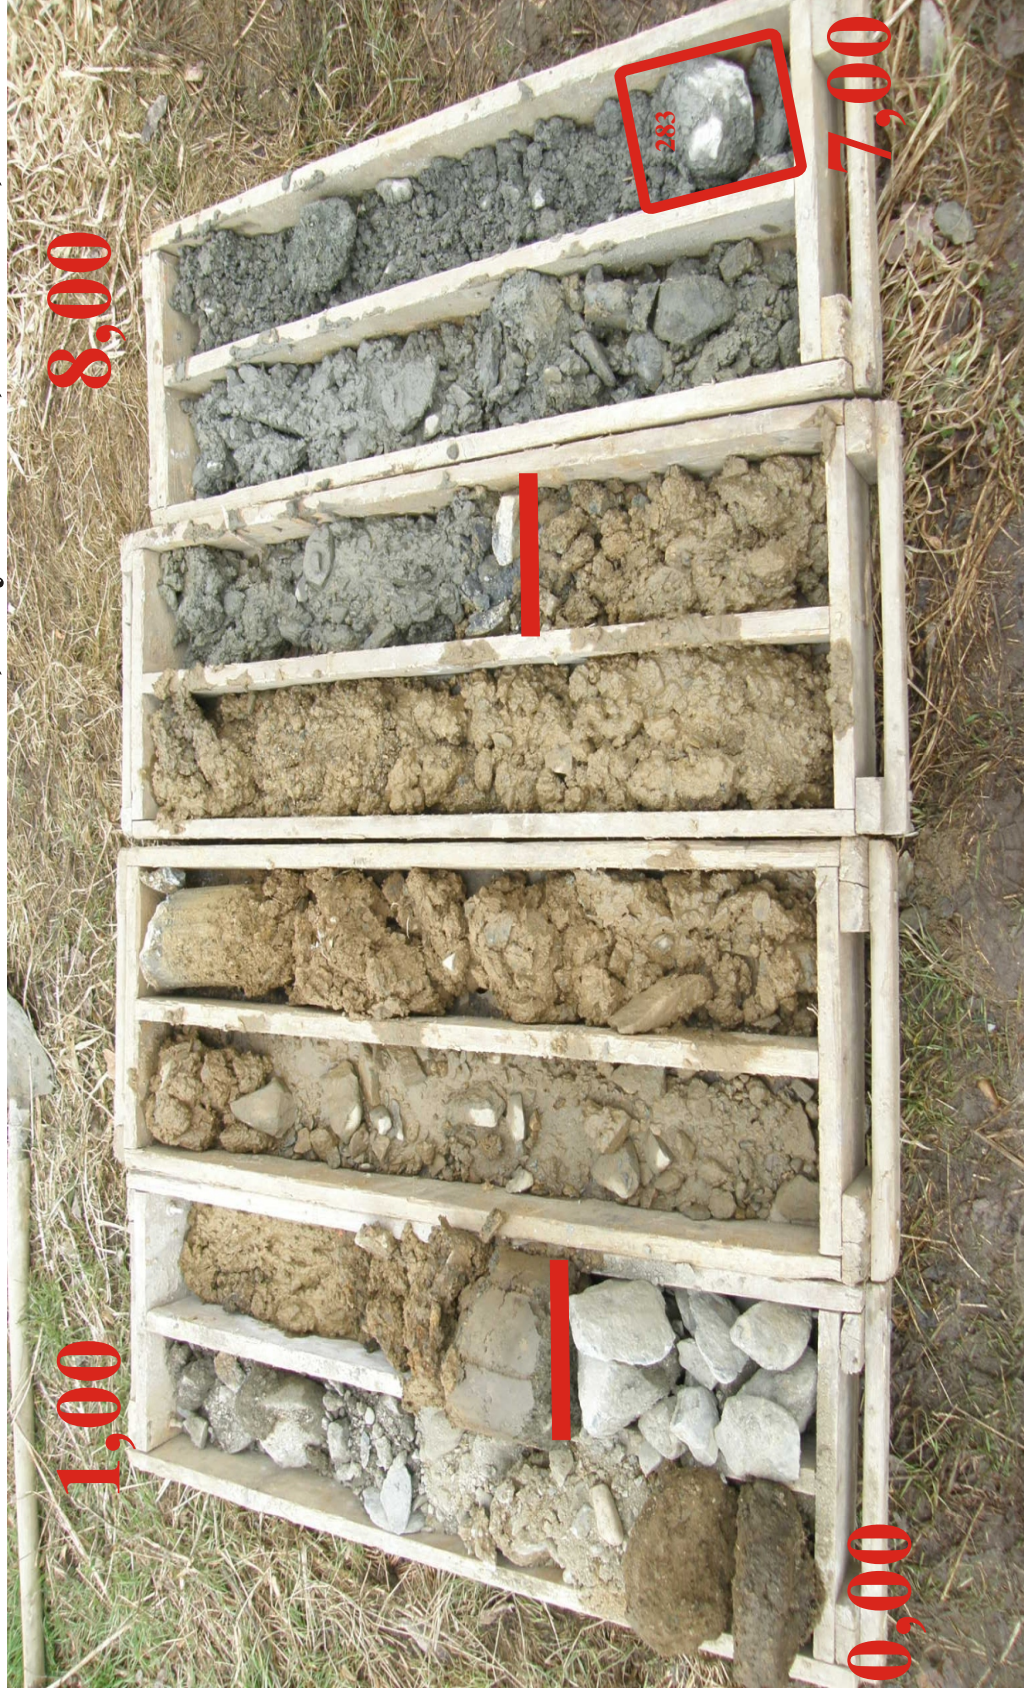
Červeně znázorněna hranice mezi : návážka - kvartérní pokryv - předkvartérní podklad
