# II/102 HR. HL. M. PRAHY – – ŠTĚCHOVICE, REKONSTRUKCE

Objednatel: <b>Středočeský kraj</b>		Obec: <b>Jíloviště, Vrané n. V., Třnová, Měchenice, Davle, Hradištko, Štěchovice, Slapy</b>		Kraj: <b>Středočeský</b>	
Akce:	<b>II/102 HR. HL. M. PRAHY – ŠTĚCHOVICE, REKONSTRUKCE</b>			Datum	Stupeň
				<b>9/2017</b>	<b>PDPS</b>
				Souprava	Č. přílohy
Příloha:	<b>KONTROLA OPĚRNÝCH ZDÍ A DALŠÍCH KONSTRUKCÍ</b>				<b>1.9</b>

Stavba:	II/102 hr. hl. m. Prahy – Štěchovice, rekonstrukce
Název přílohy:	Kontrola opěrných zdí a jiných konstrukcí
Katastrální území:	Vrané nad Vltavou [785318], Jíloviště [660175], Trnová u Jíloviště [660183], Měchenice [692719], Davle [624811], Masečín [692204], Hradištko pod Medníkem [647543], Štěchovice u Prahy [763250], Slapy nad Vltavou [749613]

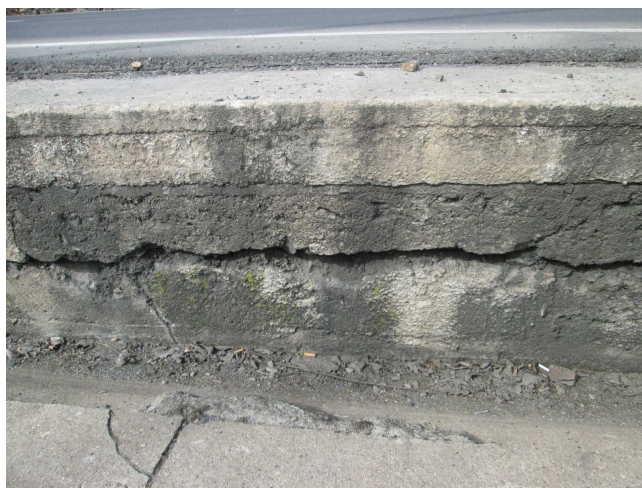
Vodorovná trhlina nebo otevřená pracovní spára. Masivní degradace betonu.

- Nahradit zeď novou konstrukcí.

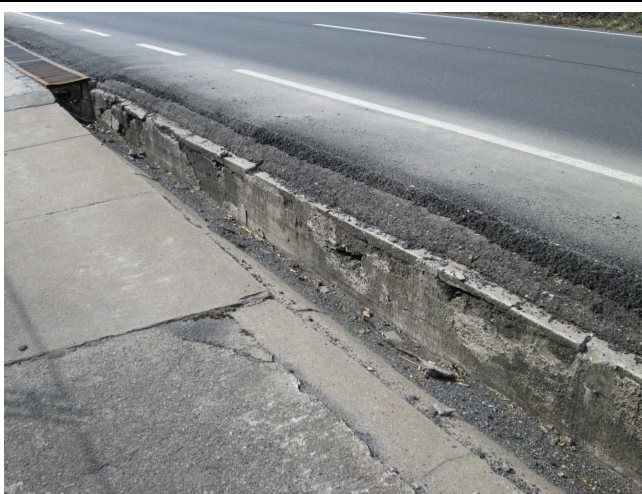
Výrazně převýšená vozovka. Masivní degradace betonu.

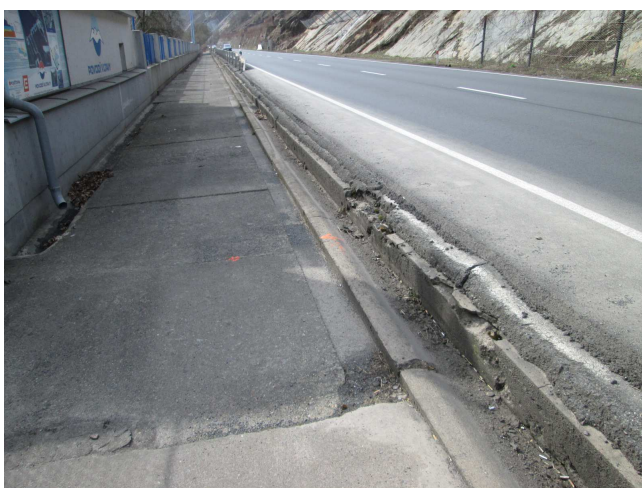
Pohled ve směru staničení. Výrazně převýšená vozovka. Degradace betonu. Trhliny.

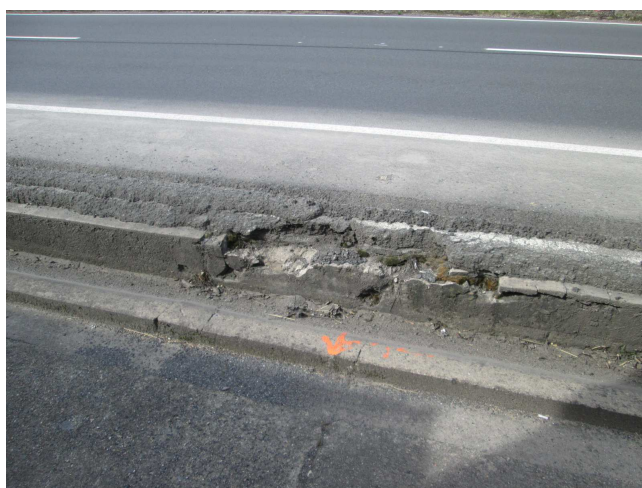
Masivní degradace betonu, rozpad.

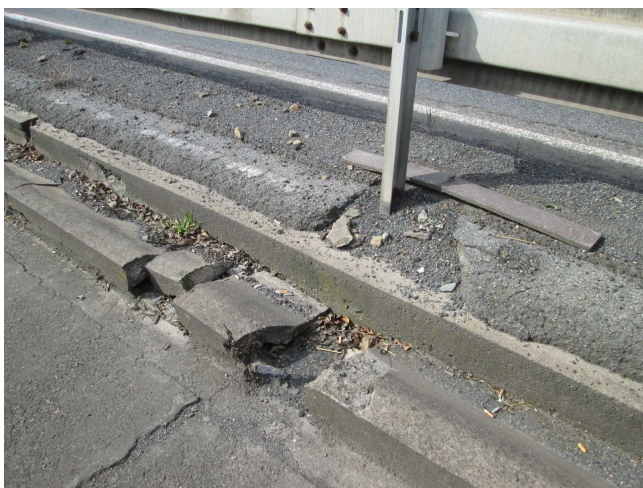
Rozpad předsazeného řlabu.

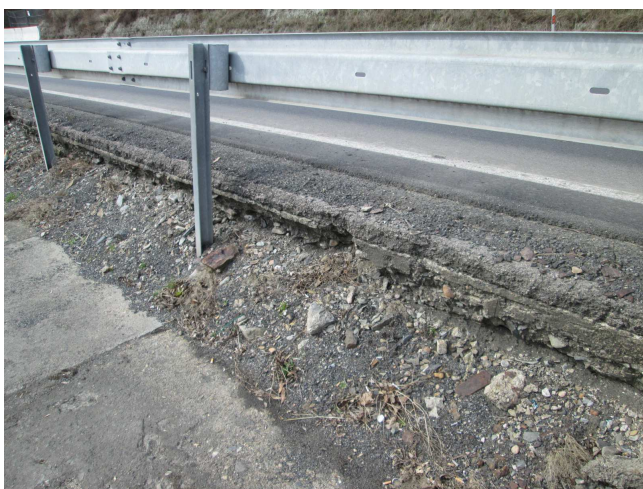
Masivní degradace betonu, rozpad. Část zdi chybí. Částečně uvolněné sloupky svodidla.

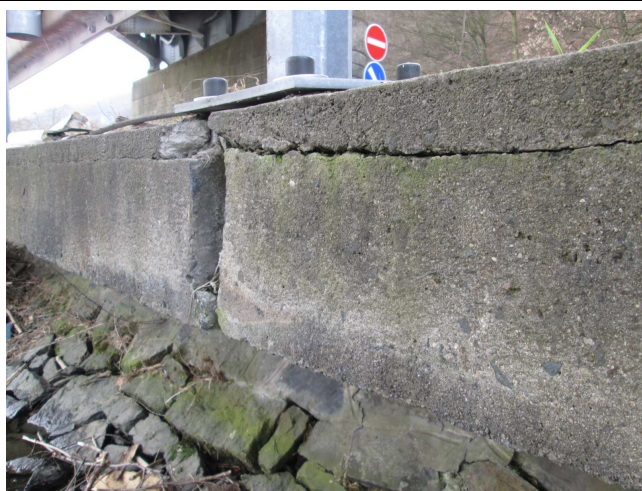
Delaminace horní části římsy.

- Nahradit novou konstrukcí.

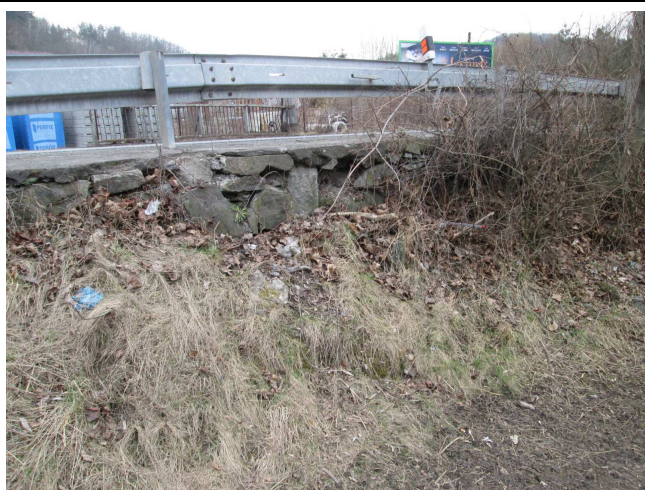
Masivně vydrolené spáry, rozvolněné zdivo, část kamenných bloků chybí.

- Nahradit novou konstrukcí.
- Přespárovat, doplnit chybějící zdivo zachovávaných částí opěrné zdi.

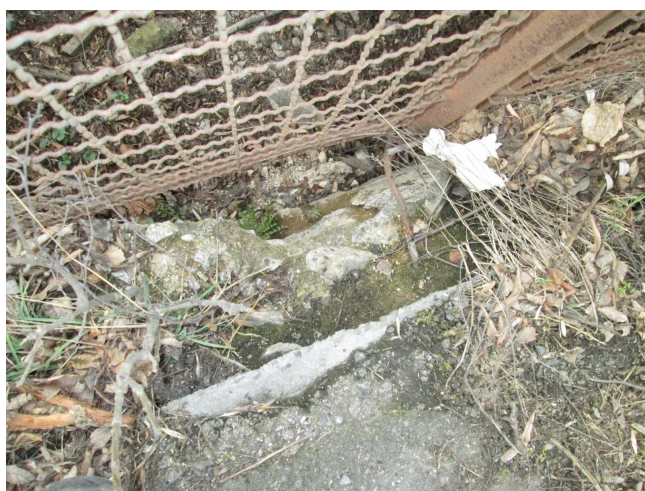
Masivní degradace betonu.

- Nahradit novou konstrukcí.

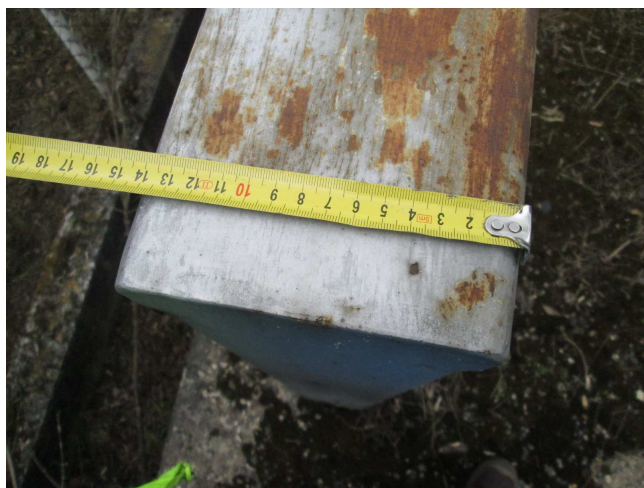
Koroze zábradlí.

- Nahradit stávající římsu novou římsou.
- Osadit řádný záchytný systém.
- Přetěsnit dilatační spáry.
- Očistit povrch dířku zdi.
- Vyčistit příkop před zdí. Odstranit náletovou vegetaci.

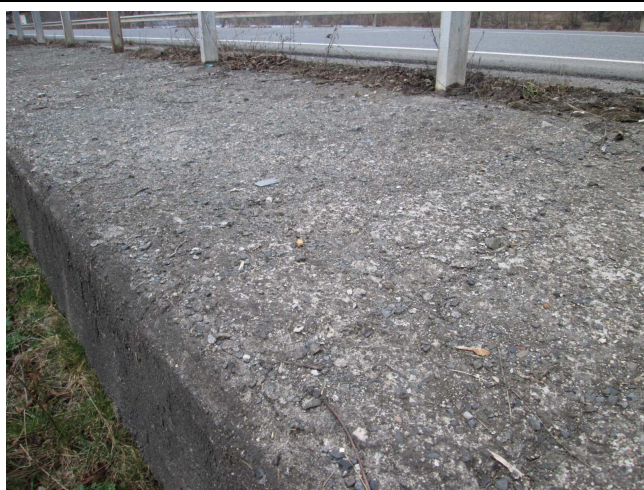
Degradace betonu římsy.

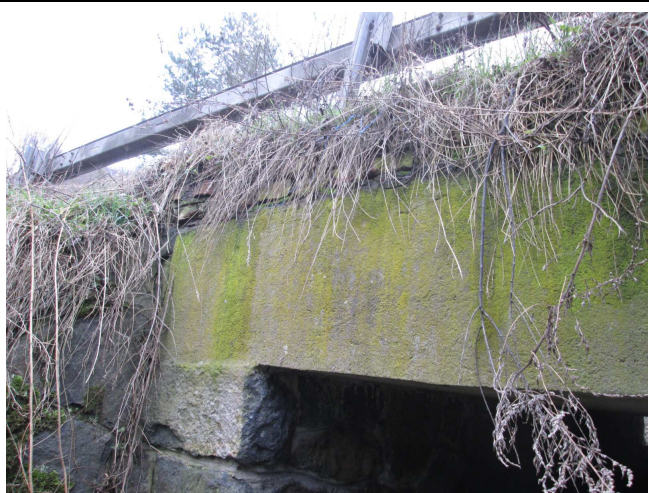
Bok nosné konstrukce vlevo. Rozpad cihel v oblasti pod původní římsou.

- Přespárovat zdivo spodní stavby v místě poškození.
- V místě poškození sanovat podhled nosné konstrukce.
- Nahradiť stávající římsy novou římsou.
- Na římsy doplnit lankové zábradlí.
- Odstranit nánosy z prostoru pod mostem.

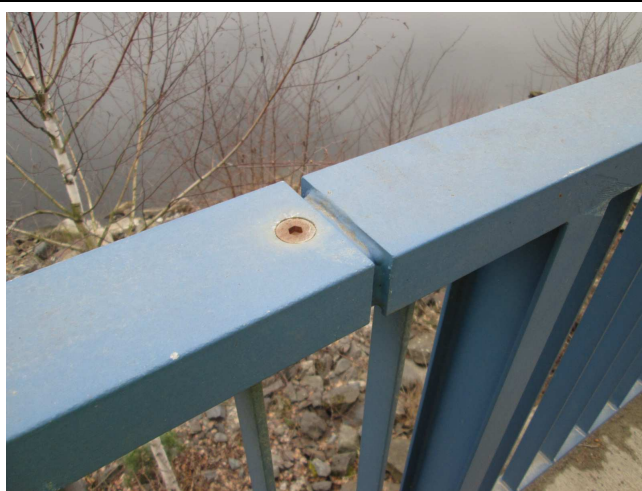
Zábradlí. Povrchová koroze šroubů. Nátěr matovatí.

- Přetěsnit dilatační spáry v římsách.
- Sanovat poškozené okraje betonu u dilatačních spár v římsách.
- Vyměnit svodnici a deformační podložky svodidla.
- Vyměnit zkorodované kotevní šrouby včetně podložek na svodidle a zábradlí.
- Vyměnit zkorodované šrouby včetně matky a podložky na spoji madla zábradlí.

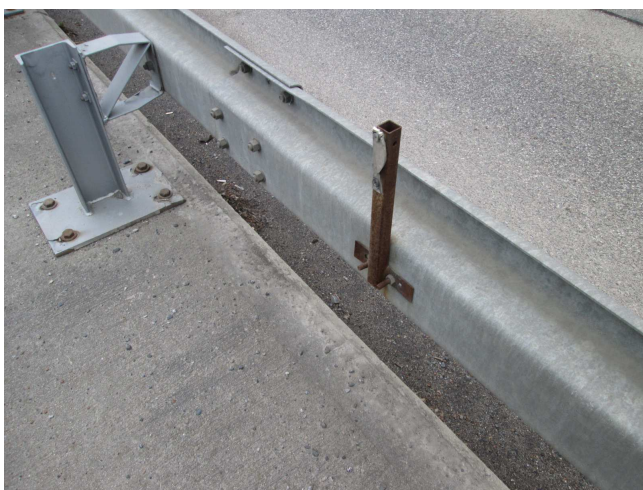
Poškozené směrové sloupky.

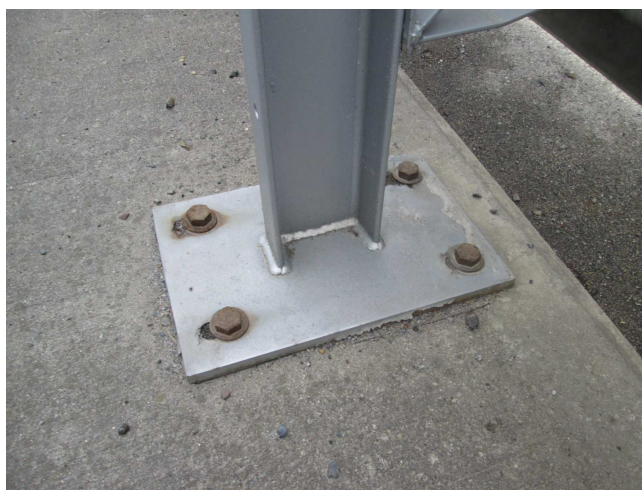
Svodidlo vlevo. Povrchová koroze kotevních šroubů. V menší míře koroze patních desek.

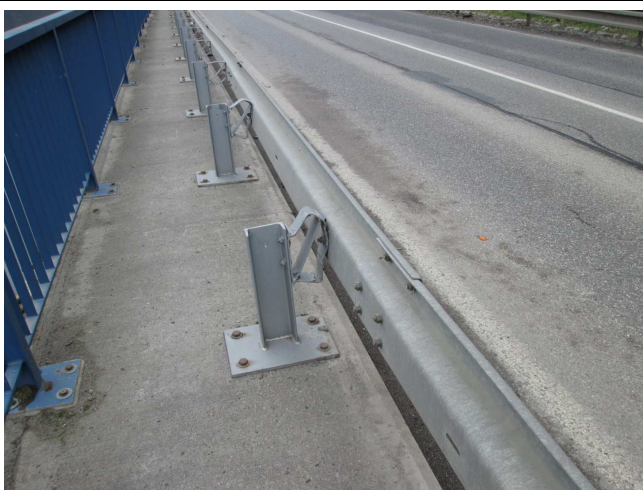
Svodidlo vlevo. Lokální deformace svodnice a  
distančních podložek.

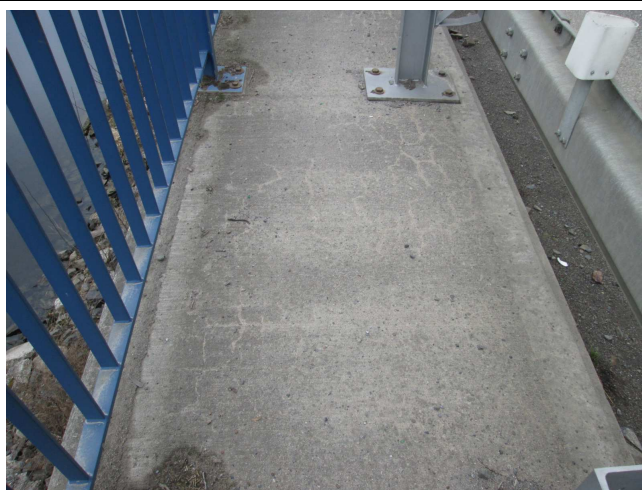
V menší míře na římse sít všesměrných  
vlasových trhlin.

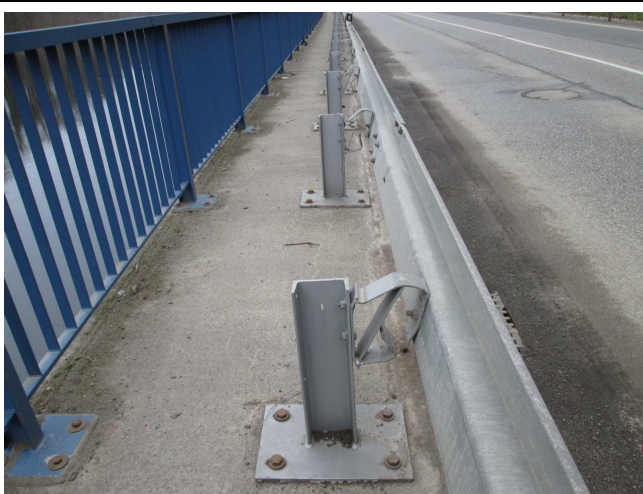
Svodidlo vlevo. Lokální deformace svodnice a  
distančních podložek.

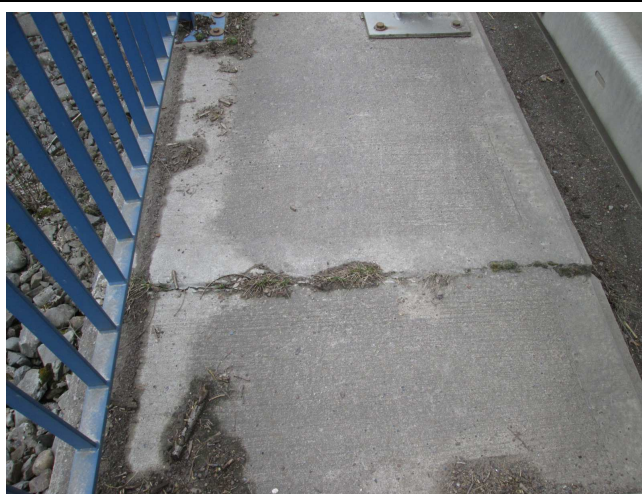
Poškozené těsnění dilatační nebo smršťovací  
spáry. Uchycená vegetace.

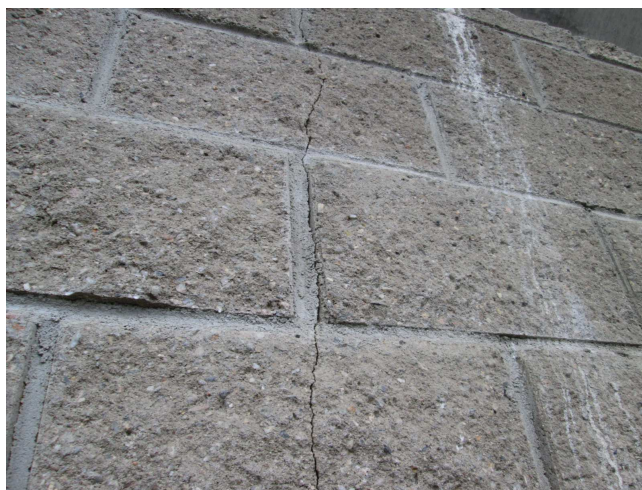
Trhlina v obkladu v místě dilatační spáry. Šířka do 2 mm.

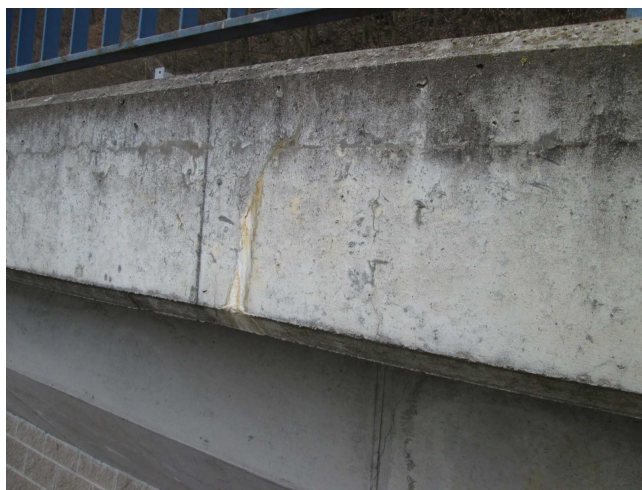
Bok římsoy. Ojedinělé stopy průsaků trhlinami. Povrch znečištěn.
