II/115 Řevnice – Vižina, rekonstrukce – 1. etapa

101.2 - Návrh oprav propustků

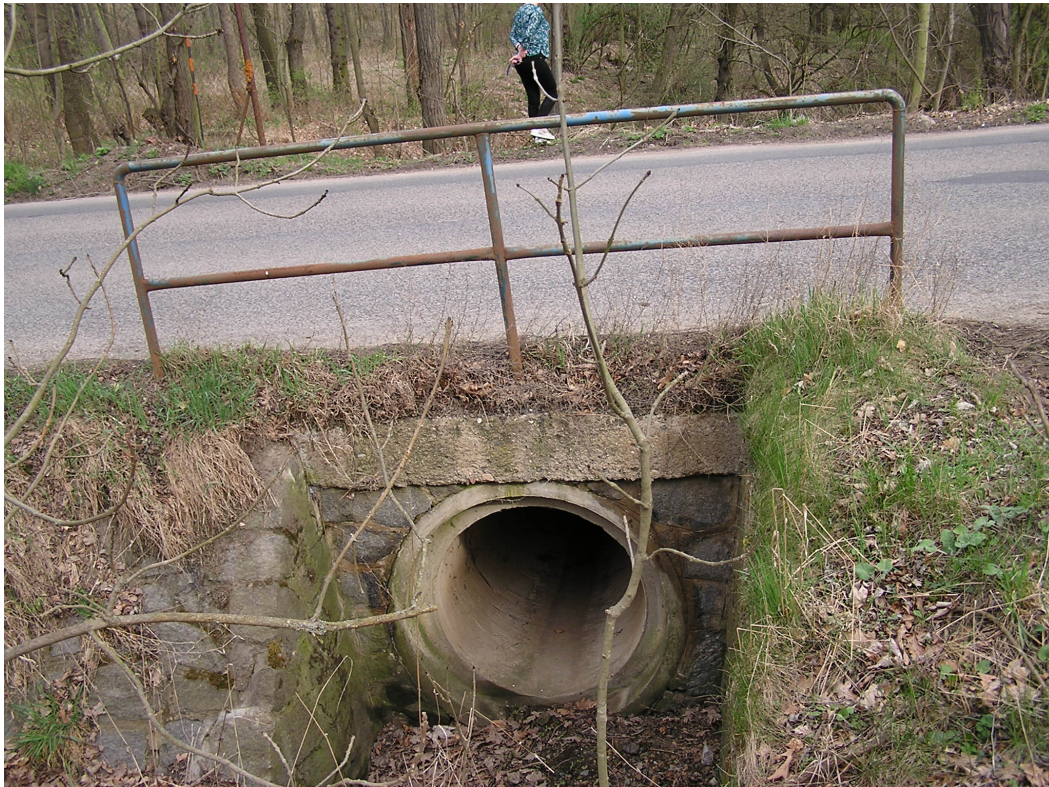
Pohled na vtok:

Charakteristika propustku:	betonová trouba kruhového průřezu DN 1000
Délka propustku:	10,5 m
Světlost:	1,00 m
Úhel křížení:	92°

- Vtok (**součástí SO 101.3**):
 - Oprava stávajícího odláždění
 - Oprava betonových částí (římsa)
 - Odstranění stávajícího zábradlí
 - Zřízení nového silničního zábradlí
- Výtok (**součástí SO 101.2**):
 - Oprava betonových částí (čelo, římsa)
 - Oprava stávajícího odláždění
 - Zřízení nového ocelového svodidla

Pročištění propustku je součástí SO 101.2

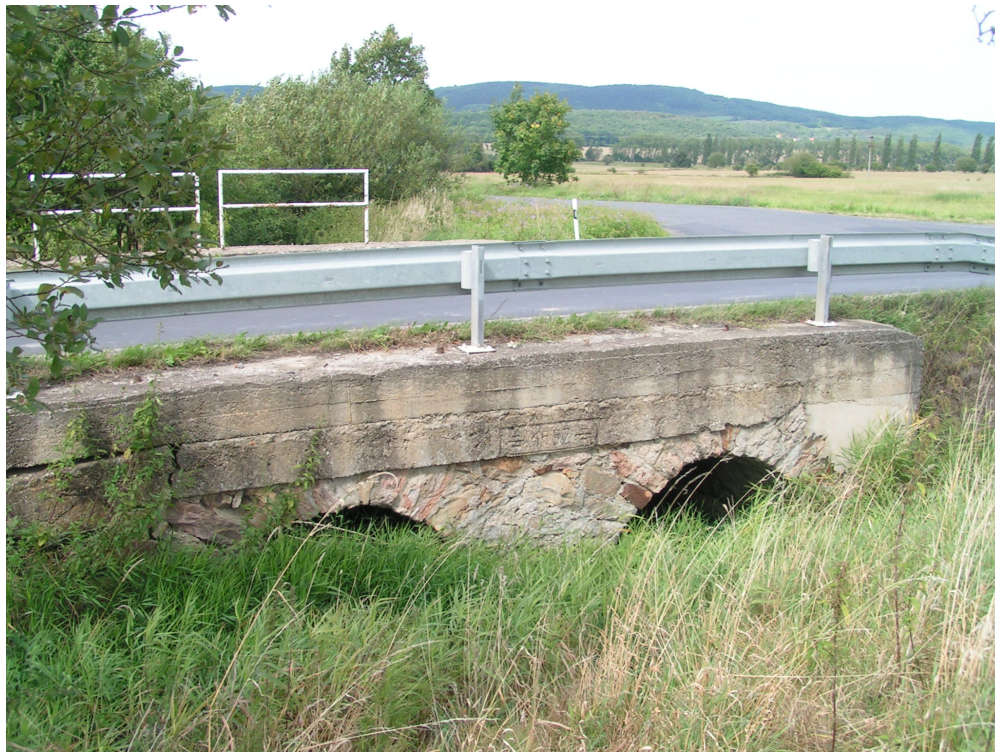
Pohled na vtok:

Charakteristika propustku:	betonový rámový propustek
Délka propustku:	8,0 m
Světlost:	2 x 1,9 m
Úhel křížení:	87°

- Vtok (**součástí SO 101.3**):
 - Oprava betonových částí (čelo)
 - Odstranění stávajícího svodidla
 - Zřízení nového ocelového svodidla
 - Zřízení nové betonové římsy
- Výtok (**součástí SO 101.2**):
 - Oprava betonových částí (čelo)
 - Odstranění stávajícího zábradlí
 - Zřízení nového ocelového svodidla
 - Úprava nezpevněné krajnice

Pročištění propustku je součástí SO 101.2
