II/102 HR. HL. M. PRAHY – – ŠTĚCHOVICE, REKONSTRUKCE

Objednatel:	Středočeský kraj	Obec:	Jíloviště, Vrané n. V., Trnová, Měchenice, Davle, Hradištko, Štěchovice, Slapy	Kraj:	Středočeský
Akce:	II/102 HR. HL. M. PRAHY – ŠTĚCHOVICE, REKONSTRUKCE			Datum	Stupeň
	GEOTECHNICKÝ PRŮZKUM PRO MOST 102–013			9/2017	PDPS
Příloha:				Souprava	Č. přílohy
					1.3.5

ZÁVĚREČNÁ ZPRÁVA

pro
rekonstrukci mostního objektu ev.č. 102-013 silnice II/102
most přes bezejmennou vodoteč
k.ú. Davle, ulice Kiliánská

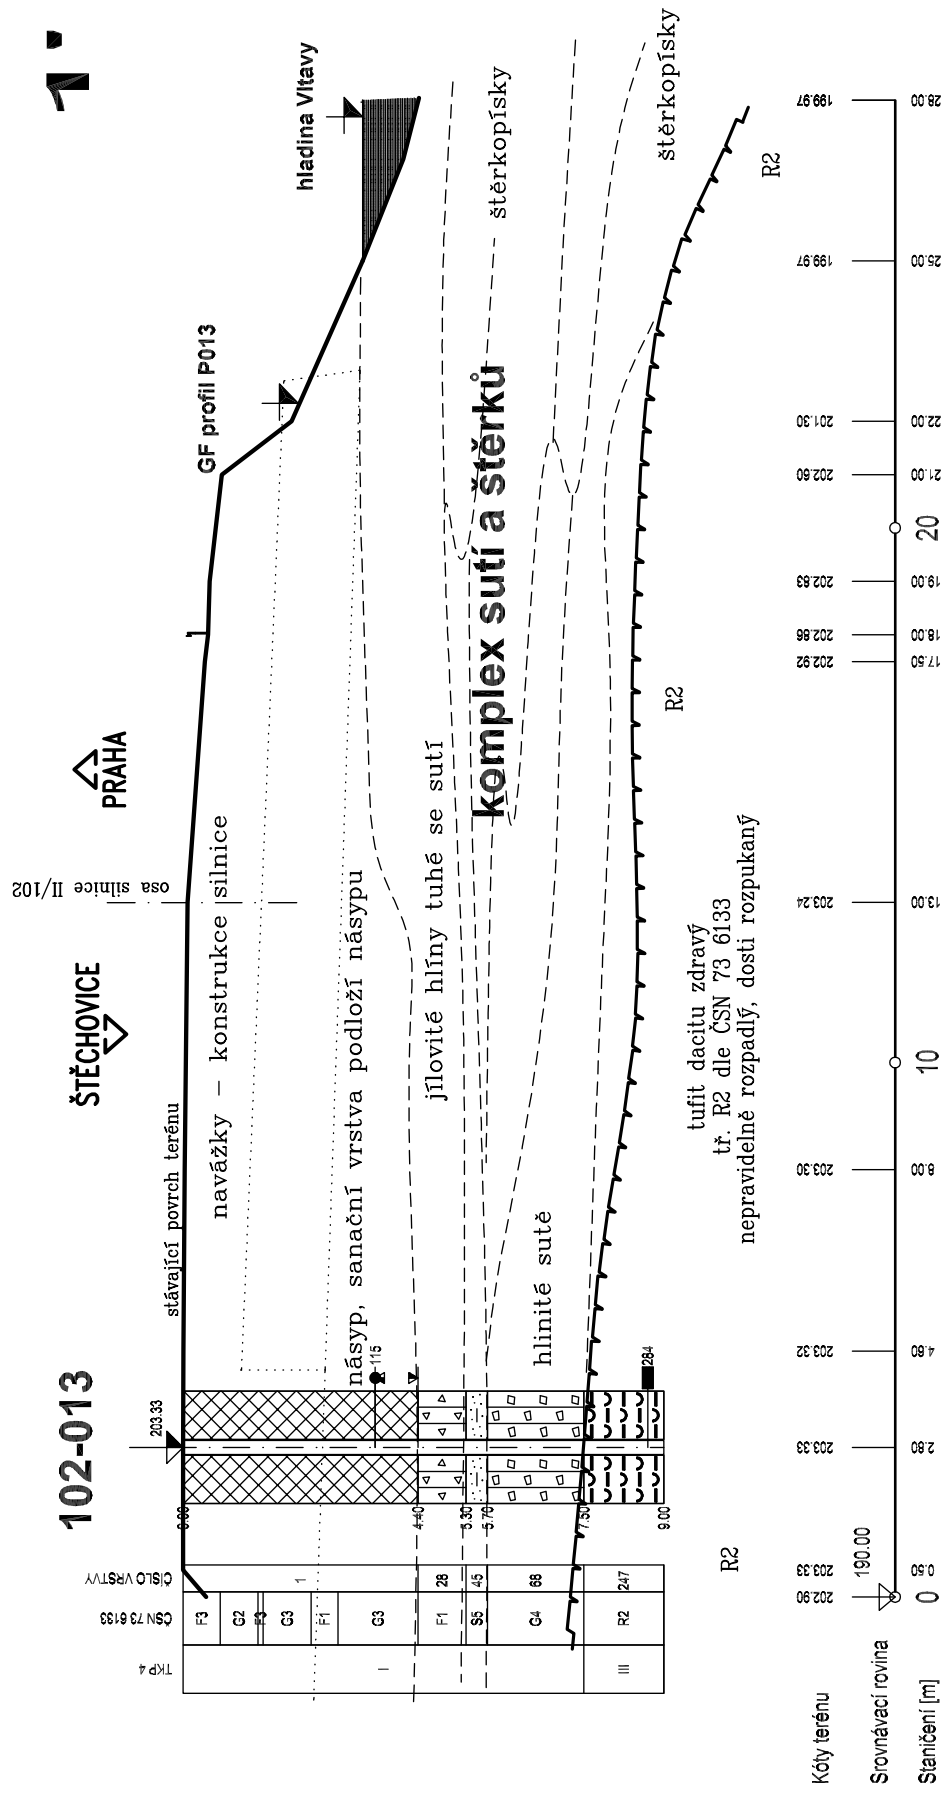
Podélný geologický profil mostem 1 - 1', měř.: 1 : 100

Průzkumnými pracemi jsme tuto horninu ověřili v hloubce 7,00 – 8,00 m, tj. v rozmezí kót 194,80 – 195,80 m n.m. V podélné ose stávajícího mostku je rozdíl ve spádu podloží 1,00 m.

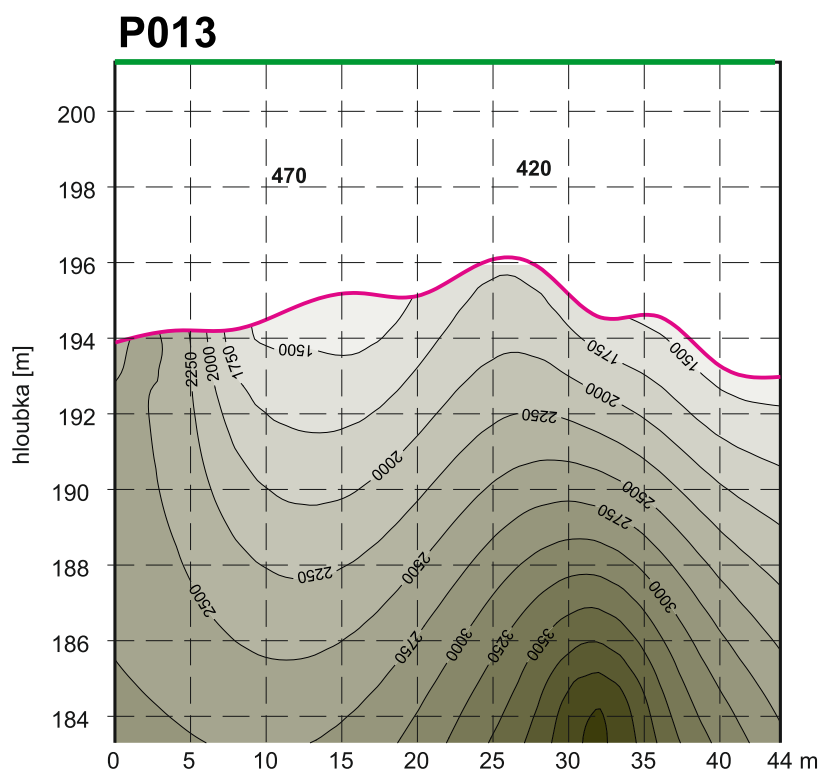
Příl. 2

Kvartérní sedimenty jsou na profilu P013 (těsně nad úrovní hladiny Vltavy) mocné 6,00 – 7,00 m, v prostoru mostu je mírná údolní deprese, ve které je mocnost kvartéru 7,00 – 8,00 m. Seismické rychlosti v kvartérním pokryvu jsou kolem 450 m/s (tř. těžitelnosti I). Poměrně nízké seismické rychlosti v pokryvu ukazují na převažující hlinito-písčité složení pokryvu.

Podložní proterozoické tufity dacitů mají seismické rychlosti většinou střední až vysoké 1 400 – 3 500 m/s, s hloubkou narůstající (R4 – R2, tř. těžitelnosti I - III). Relativní snížení seismických rychlostí v podloží v metráži 12,00 – 16,00 m a na konci profilu ukazuje na možnou mírně porušenou zónu se sníženou pevností v těchto místech.

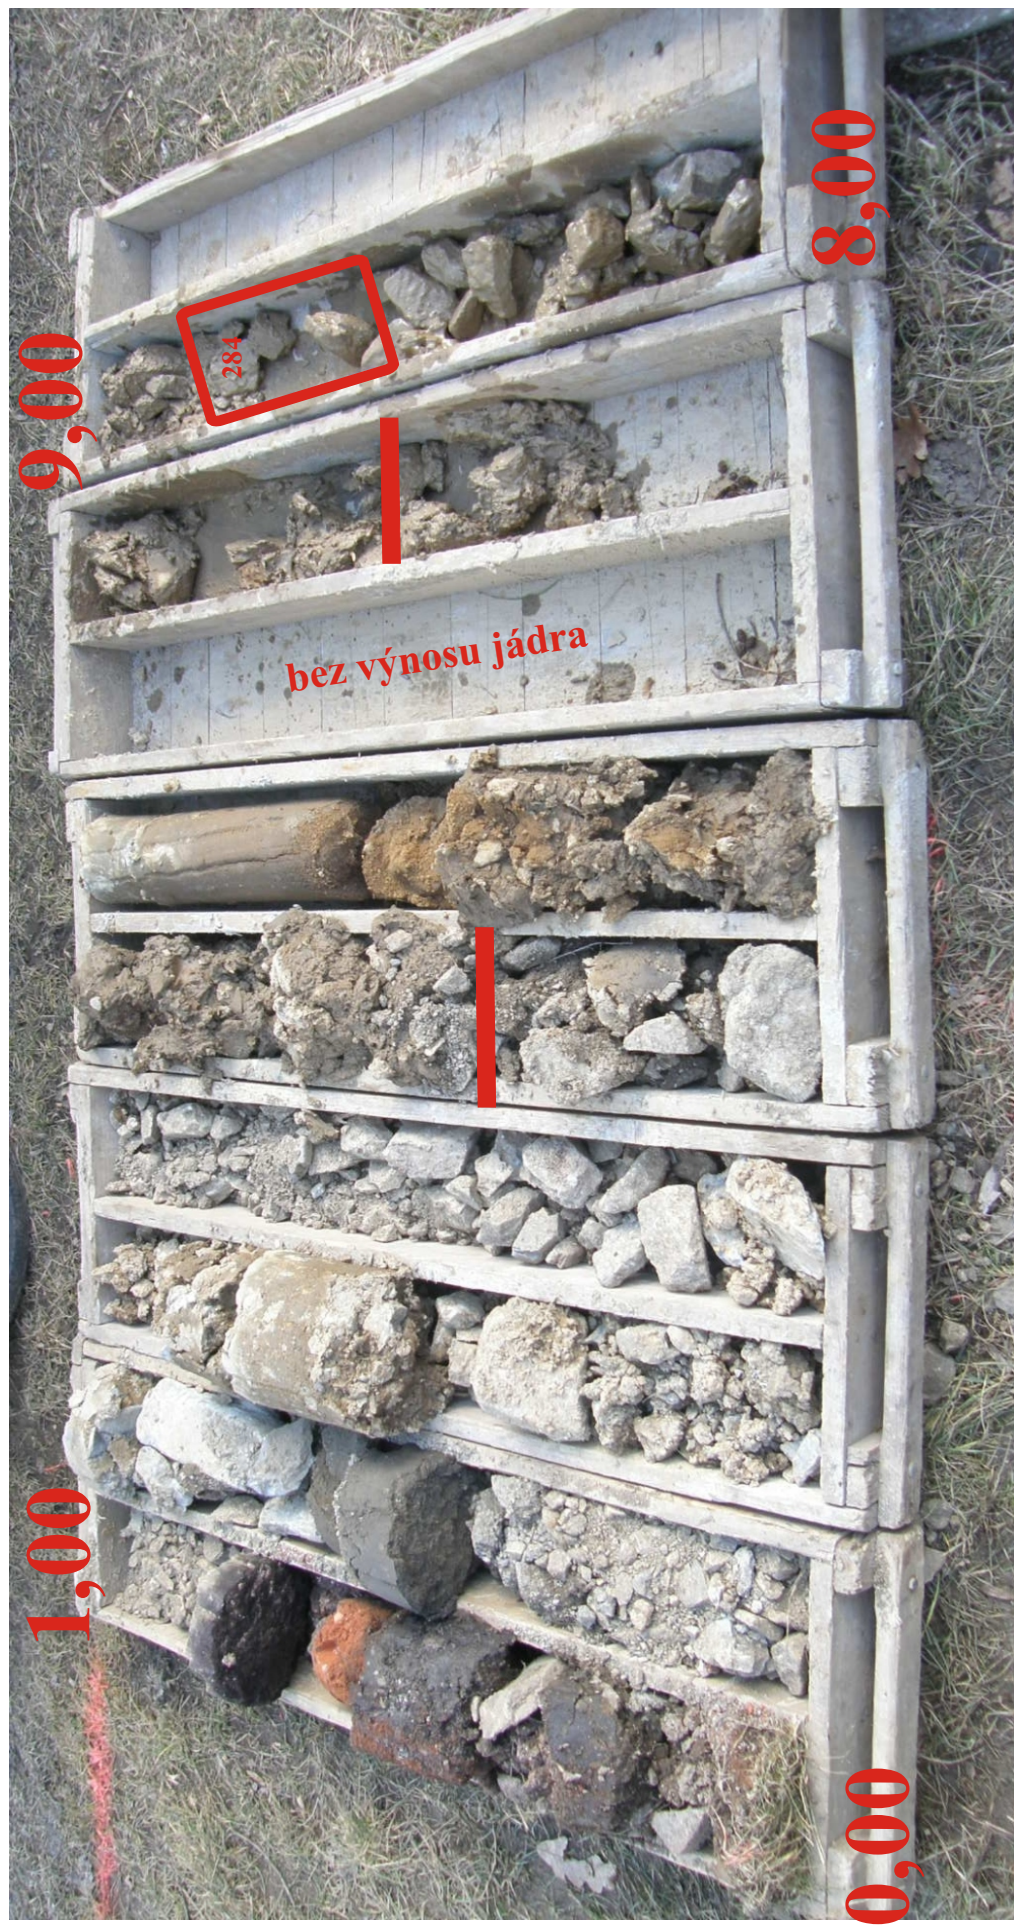
Červeně znázorněna hranice mezi : navážka - kvartérní pokryv - předkvartérní podklad
