zakázka č. 1/18
znalecký posudek č. 567/18

Akce : **Vlastivědné muzeum, čp.147, Tyršova 6, Nymburk**

**Stav stropní konstrukce nad 2. NP a krovu z hlediska poškození biologickými vlivy,
a stav tří oken ve dvou místnostech 2.NP**

Datum : leden 2018

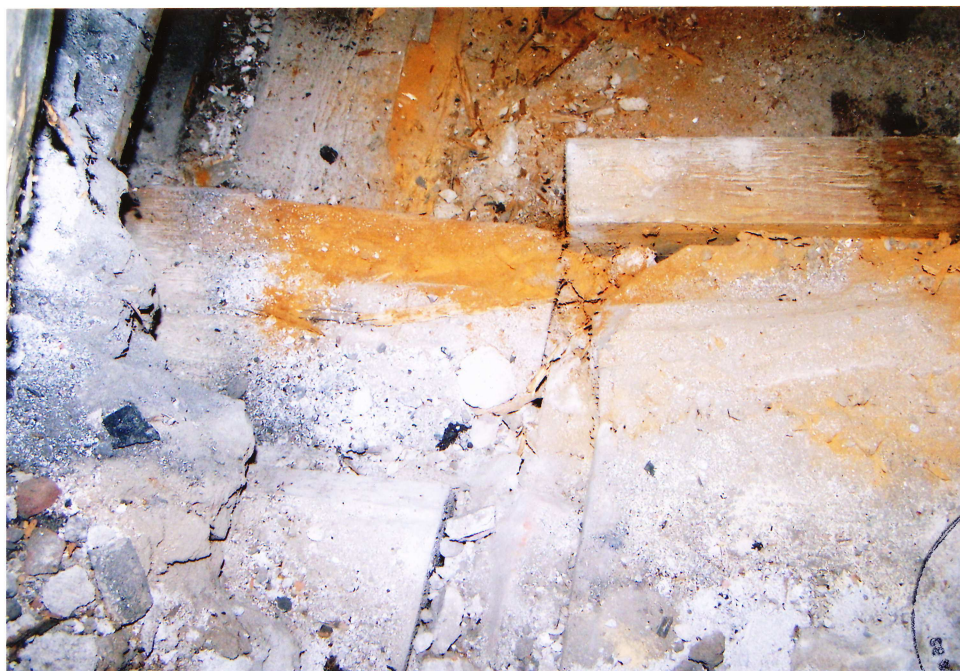
Ve stropní konstrukci byl ve dvou sondách posouzen jeden stropní trám v obou zhlavích. Bylo využito již dříve provedených dvou sond do stropu nad 2.NP, které byly provedeny shora, rozkrytím podlahy v půdě. Trám je v obou zhlavích, resp. v délce rozkrytí v sondách, poškozen ve střední míře dřevokazným hmyzem, druhem *Hylotrupes bajulus* L., tj. Tesařík krovový. Zasažena jsou i zde zpřístupněná záklopová prkna, viz foto č. 1 a 2.

foto č. 1 - stav stropního trámu nad 2.NP v sondě-poškození Tesaříkem krovovým

Části trámů zasažené Tesaříkem krovovým ve stupni 1 a 2 je třeba osekát na zdravou hmotu dřeva a tu ošetřit dvěma nátěry některého z uvedených sanačních prostředků. Jestliže je uvedeno poškození trámu ve stupni 2 v celé délce, statik musí posoudit případné zeslabení trámu po osekání. U trámů poškozených Červotočem proužkovaným ve stupni 1-2 postačí trámy očistit a ošetřit dvěma nátěry zvoleného sanačního prostředku.

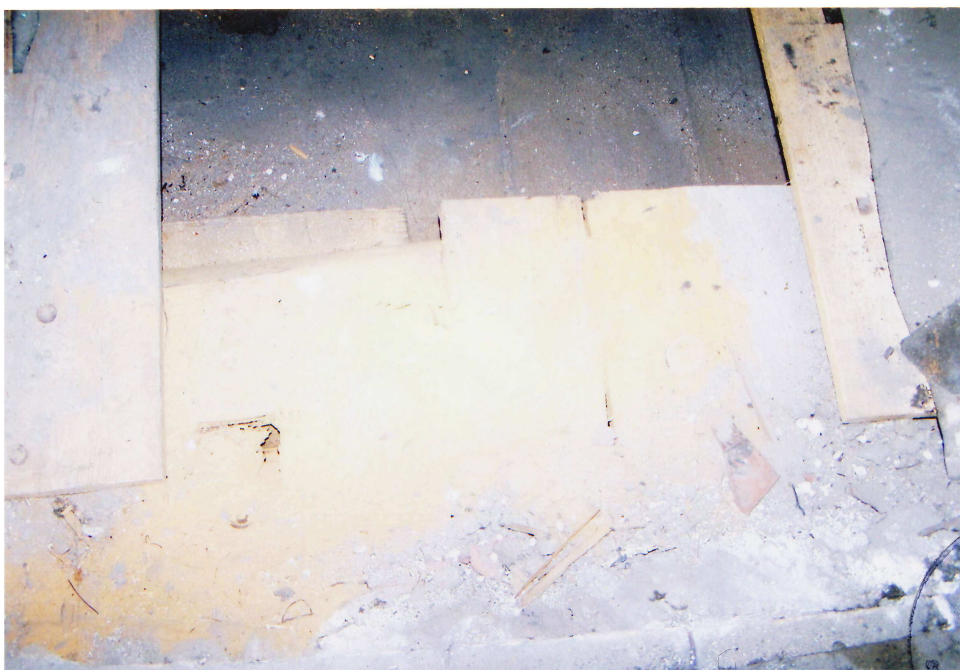
foto č. 2- stav stropního trámu nad 2.NP v sondě-poškození Tesaříkem krovovým

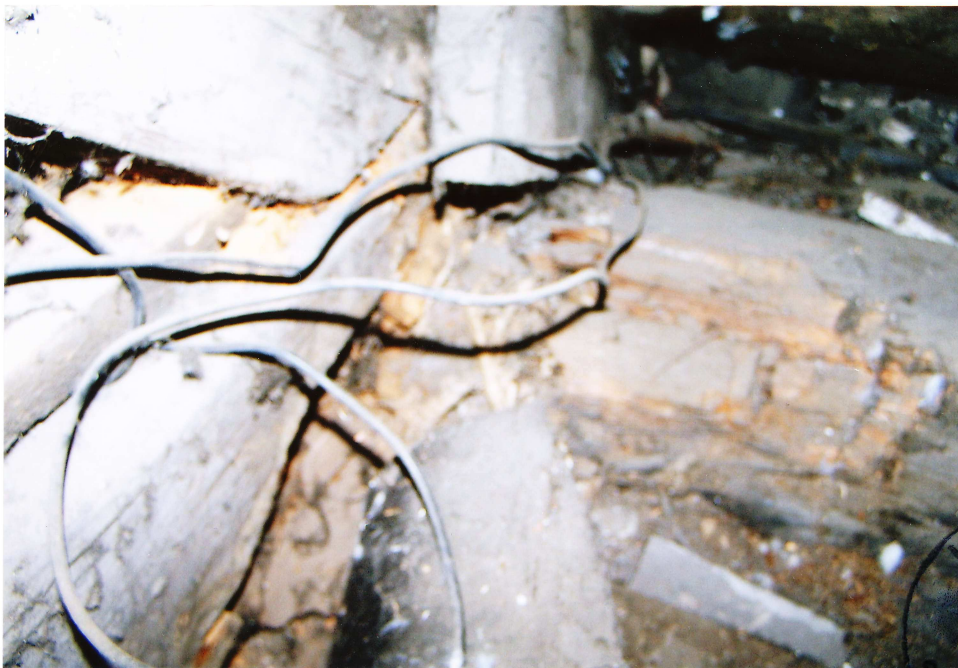
Nejzávažnější poškození bylo zjištěno u části pozednice, části krokve, a krátčete, na straně obvodové zdi ke schodišti, viz výkres. Zde bylo zjištěno mycelium dřevokazné houby, viz foto č.3. Zasažena je i část koruny obvodové zdi. Byl odebrán vzorek k rozboru, který byl vyhodnocen pod binokulární lupou a mikroskopicky, při 40ti až 100-násobném zvětšení; k probarvení vzorků bylo použito Melzerovo činidlo.

Rozborem odebraného vzorku bylo potvrzeno, že jsou části krovové konstrukce lokálně zasaženy celulosovorní dřevokaznou houbou *Serpula lacrymans* (Wulf. ex Fries) Schroet., tj. Dřevomorka domácí. Jde o dřevokaznou houbu nejvíce obávanou ve stavebnictví.

foto č. 3-poškození částí trámů Dřevomorkou domácí

V případě napadení hnilobou, kterou způsobila Dřevomorka domácí, je třeba vyjmout část pozednice a krokve v délce viditelného napadení + 0,3 m navíc (vždy na obě strany), protože v této bezprostředně sousední, zdánlivě zdravé části může být již v mikroskopickém měřítku přítomna houba. Krátce je třeba vyjmout v celé délce. Zdivo po vyjmutých částech trámů je třeba očistit, vyškrábat spáry, vypálit propanbutanovým hořákem (nejlépe s odstupem 24 hodin dvakrát) a po zchladnutí vystříkat dvakrát 10% vodným roztokem např. Bochemitu QB nebo Adolitu BAQ. Je třeba takto sanovat nejen korunu zdi, ale zeď ze svislé strany. Ze zdi je třeba sejmout omítku, vyškrábat spáry a zdivo opálit v ploše přítomného mycelia + v radiusu 0,3m navíc. Pokud by bylo zjištěno poškození zhlaví zde do zdi ukotveného stropního trámu, musí být toto zhlaví vyjmuto a zeď sanována i v kapse po vyjmutí zhlaví.

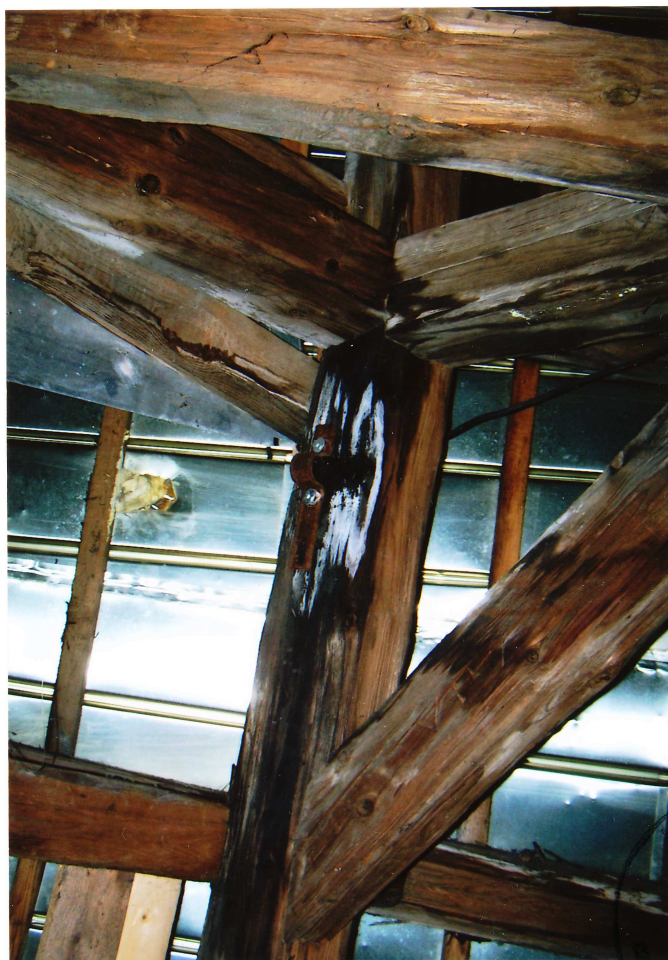
Části trámů napadené Kornatcem, viz foto č. 4 a 5, mají ještě dobrou pevnost dřeva. Je nezbytné neprodleně, ještě před rekonstrukcí, opravit střechu kudy zatéká po vyjmuté anténě. Trámy zasažené Kornatcem je třeba mechanicky očistit, nejlépe drátěným kartáčem a ošetřit dvěma nátěry sanačního prostředku s fungicidním a insekticidním účinkem, např. vodným roztokem Lignofixu Super nebo Bochemitu QB Profi nebo Adolitu BAQ. Obdobně se sanuje krokev napadená Kornatcem ve stupni 1-2, viz foto č. 5.

foto č. 4 - poškození trámů Kornatcem

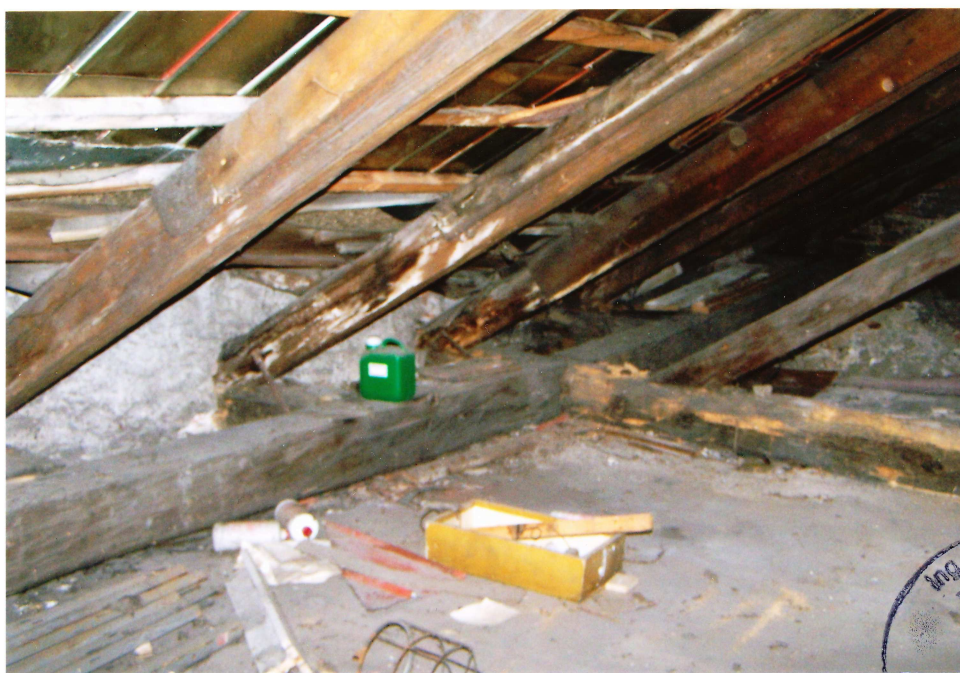
Poměrně velké je poškození trámů Tesaříkem krovovým, především ve stupni 2. Řada trámů je zasažena ve větších úsecích nebo v celé délce trámu, viz foto č. 5 až 8 (na fotografii č. 5 je patrné poškození jedné krokve Kornatcem a poškození vazného trámu, části krokve a pozednice Tesaříkem krovovým).

foto č. 5 - poškození krokve Kortnatcem, poškození trámů Tesaříkem krovovým

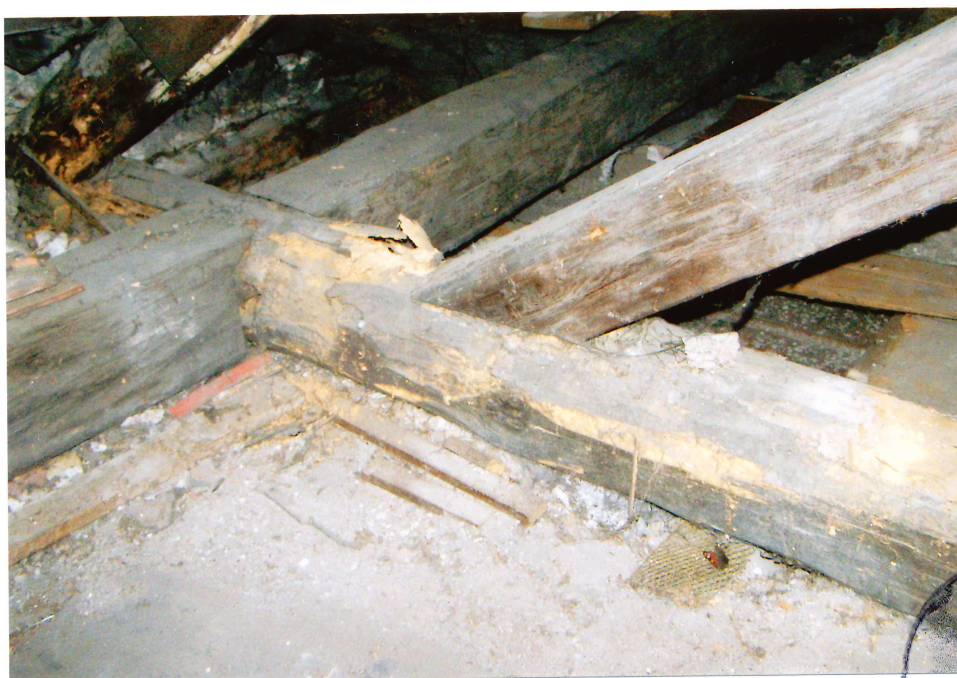
Místy bylo zjištěno také poškození trámů krovu lignoavní houbou Corticium confluens, t.j. Kornatec, viz foto č. 5 a 6. Tato houba tvoří bělavé povlaky na dřevě. Dřevo houbě, resp. hnilobě, kterou houba způsobuje svými metabolickými pochody, poměrně dlouho odolává, dochází k rozpadu dřeva nejprve ve svazcích, v konečné fázi pak k celkovému rozkladu dřevní hmoty.

foto č. 6-detail poškození trámů Tesaříkem krovovým

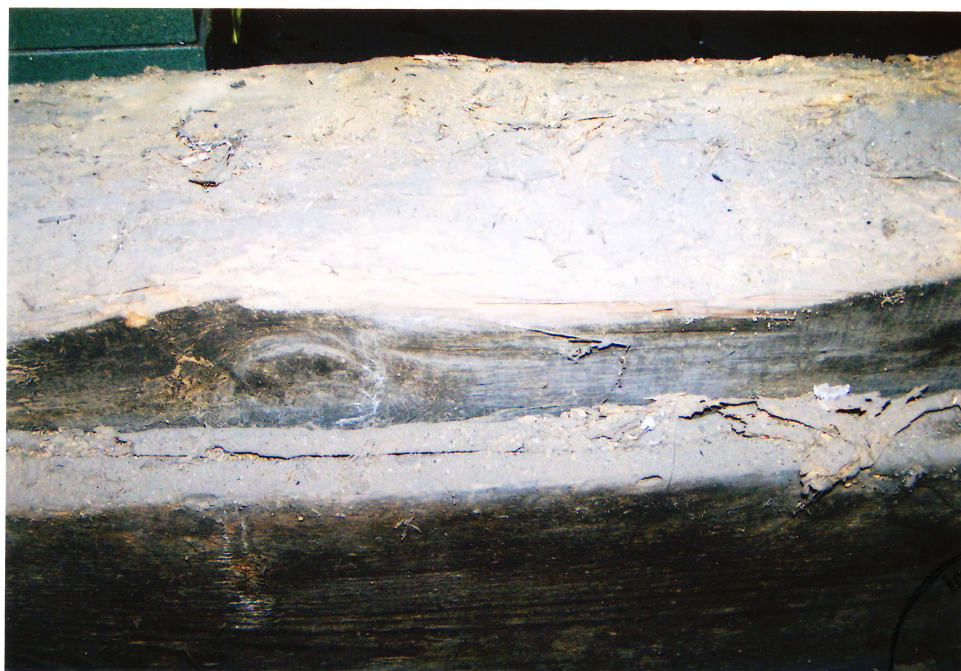
foto č. 7-poškození vazného trámu Tesaříkem krovovým

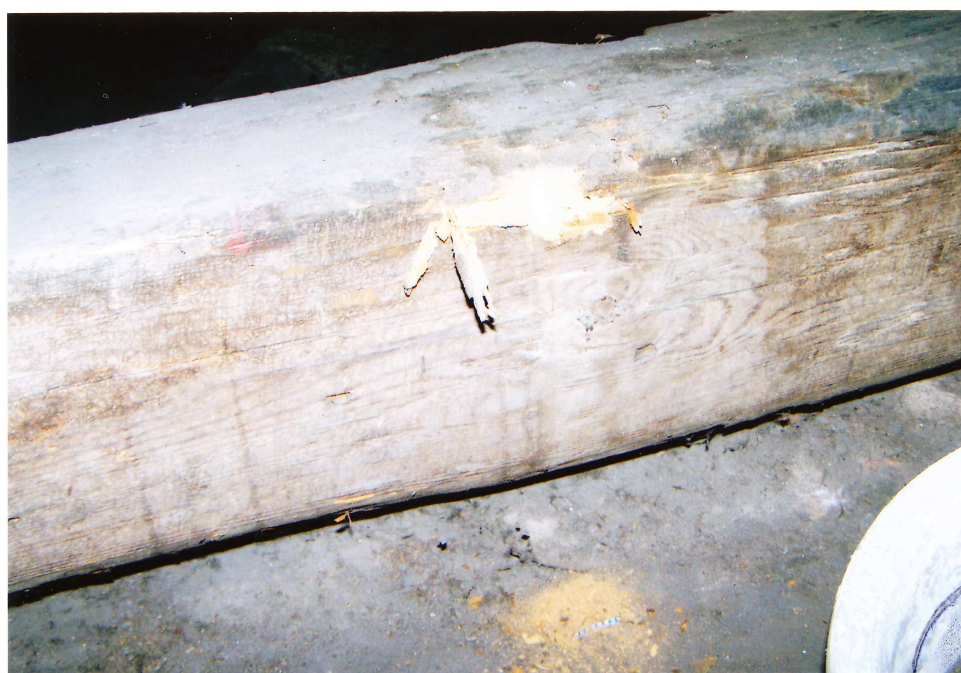
foto č. 8 - poškození vazného trámu Tesaříkem krovovým

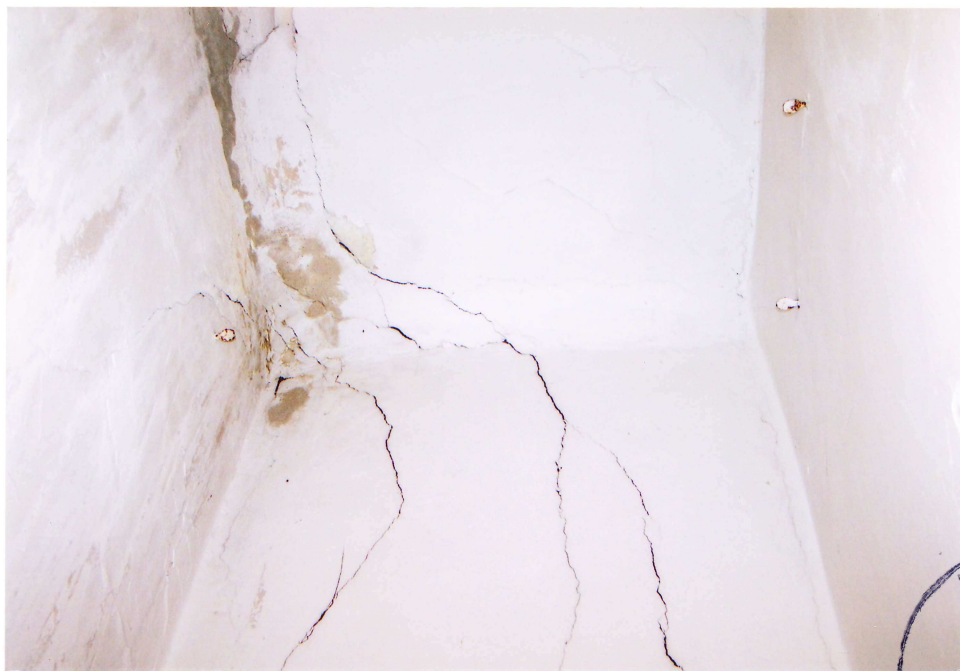
V části krovové konstrukce kde došlo k výskytu Dřevomorky v minulosti zatékalo, což je patrné ze stavu blízké komory ve 2.NP, viz foto č. 9. S velkou pravděpodobností lze proto předpokládat minimálně v této části stropu poškození některých dalších stropních trámů, záklopu a podbití stropu, a to ne přímo Dřevomorkou domácí, ale i jinou houbou nebo i dřevokazným hmyzem.

foto č. 9 – stav stropu komory ve 2.NP, patrn vliv zatékání

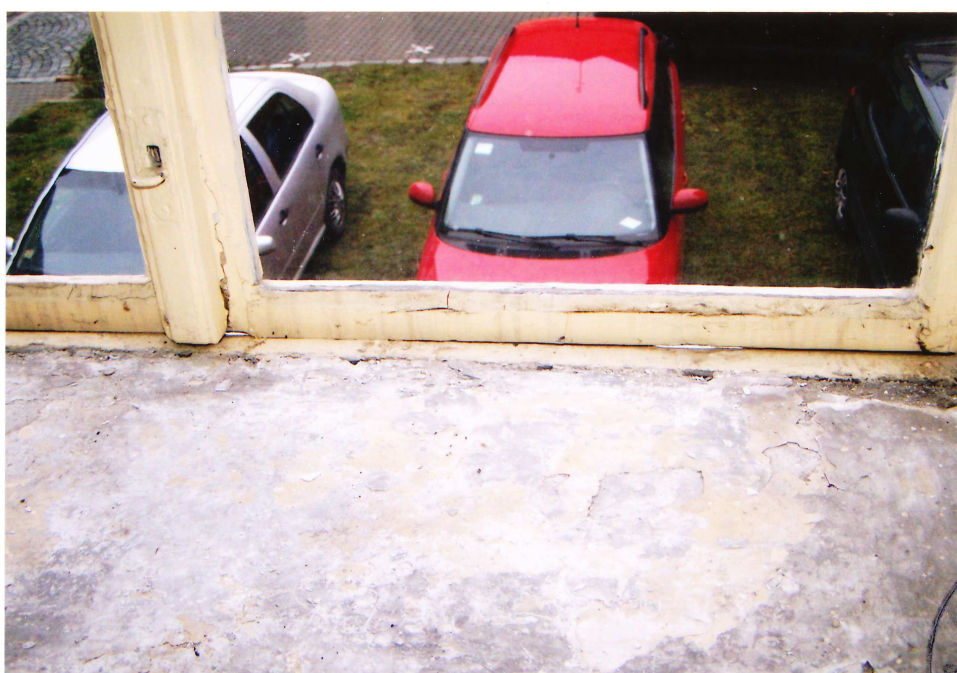
foto č. 10 – netěsnost okna a rozklížení středového profilu okna ve 2.NP

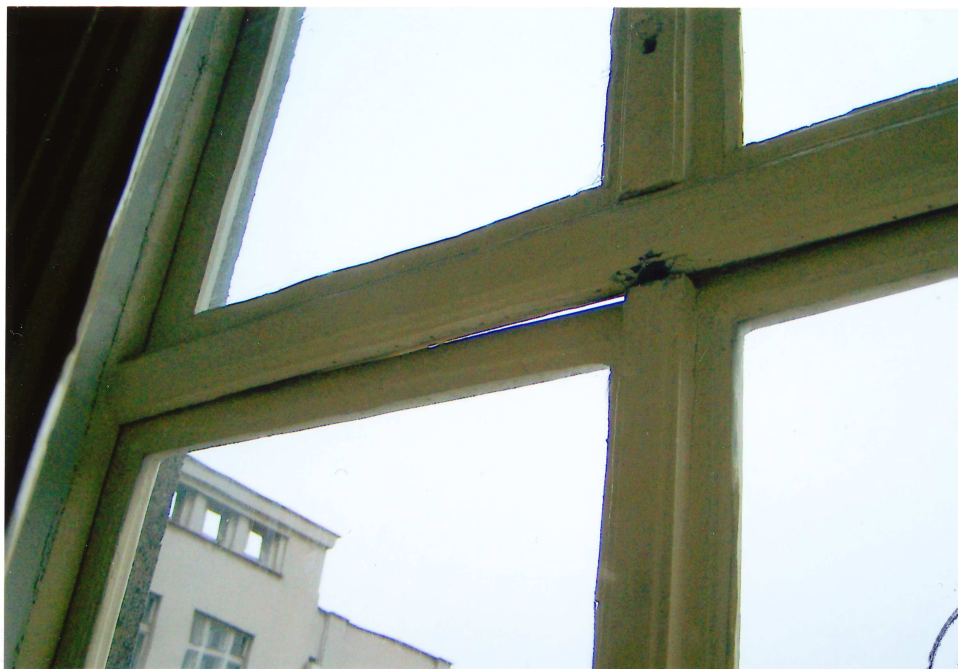
foto č. 11-zkřížení okna ve 2.NP

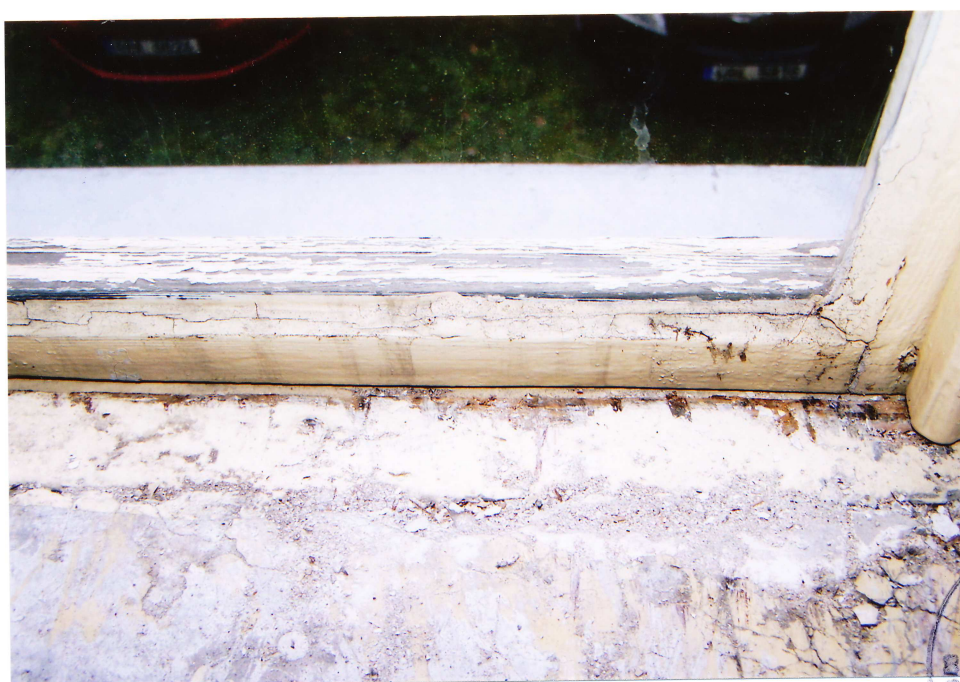
foto č. 12 – popraskaný spodní, vodorovný profil vnějšího okna ve 2.NP

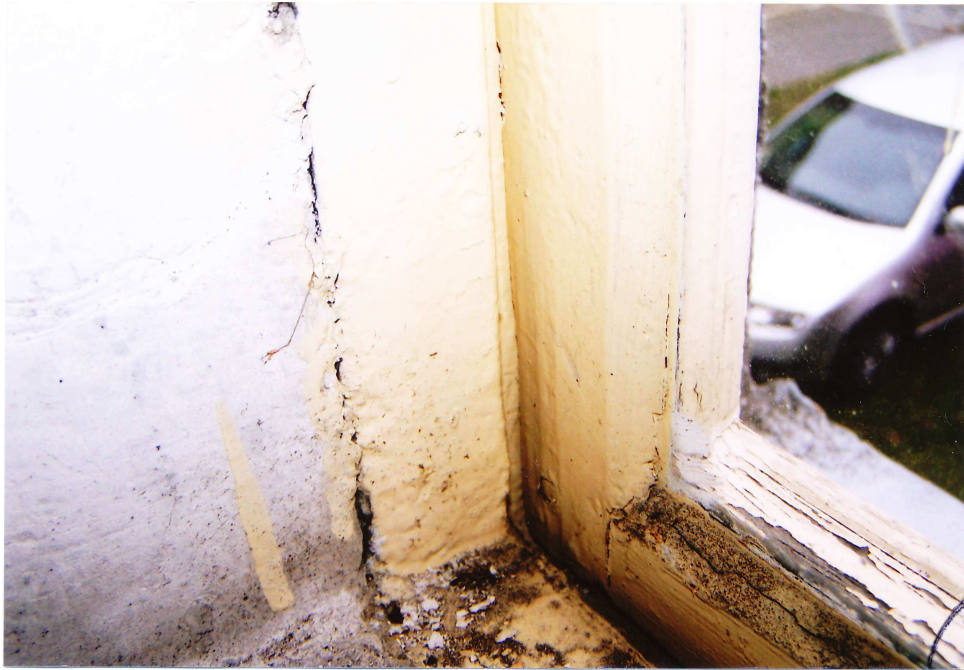
foto č. 13- začínající hniloba vnějšího okna ve 2.NP

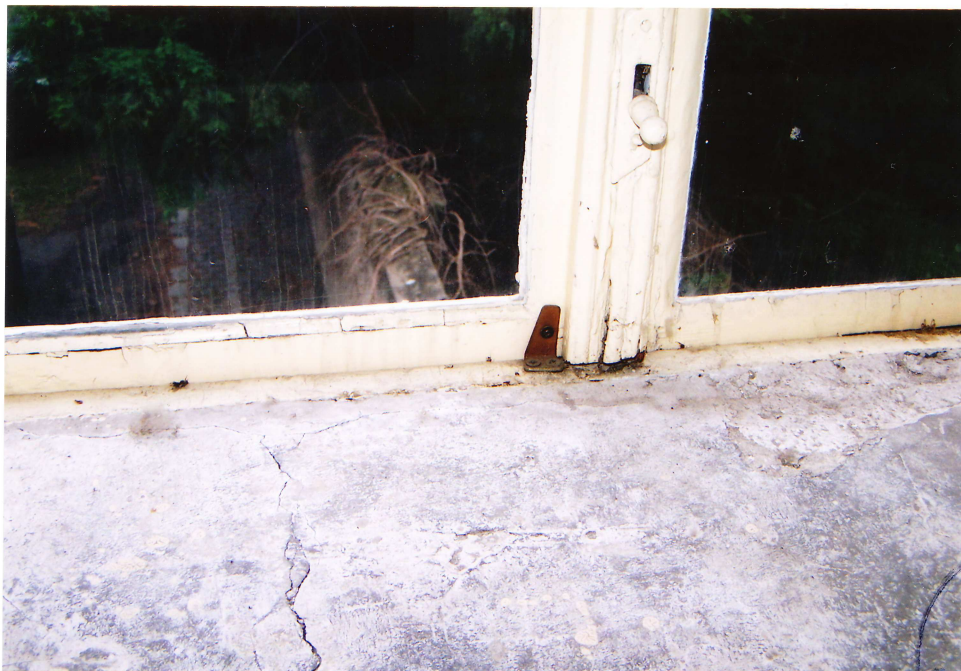
foto č. 14 – netěsnost spodní části okna, prasklá lišta středového profilu okna ve 2.NP

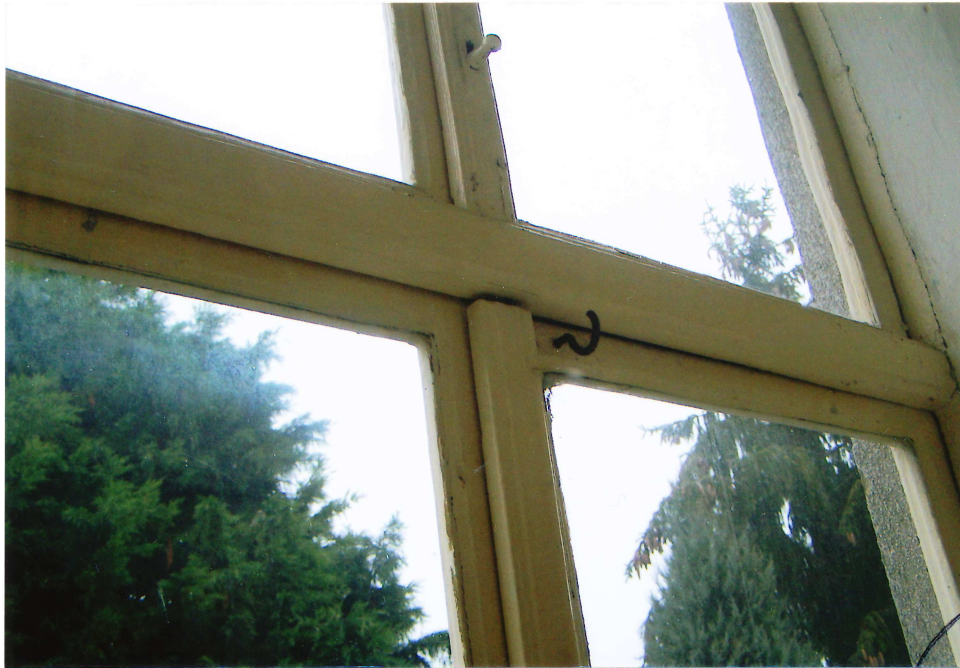
foto č. 15- netěsnost spodního okna ve 2.NP
