Stavebně – technický průzkum objektu je součástí celkové komplexní pasportizace stávajícího stavu objektu, který bude podkladem pro následné stavební práce a úpravy vedoucí k celkové rehabilitaci objektu.

Součástí průzkumu je zhodnocení příčin vlhnutí některých částí stávajícího zdiva objektu a stanovení postupu možné sanace této vlhkosti.

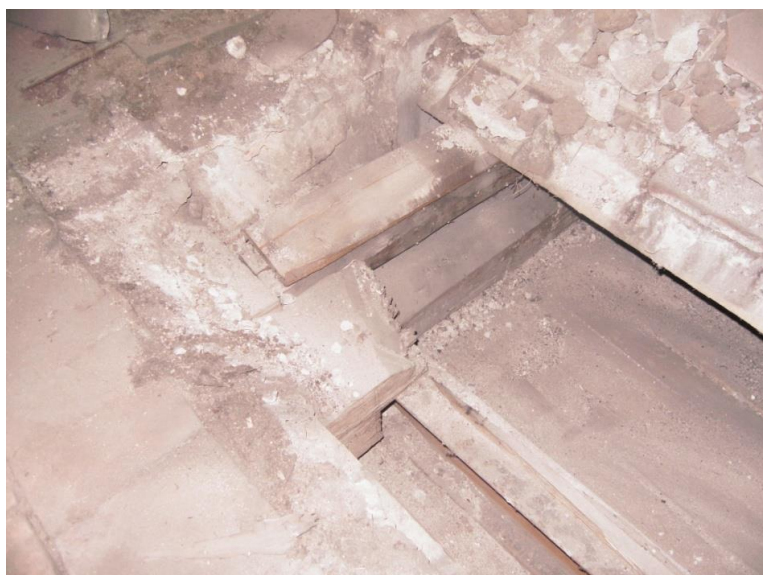
Pohled do sondy 1

Sonda S1 o velikosti 1500/1200 mm byla provedena v místě propadlém podlahy u vstupu na půdu hlavní části objektu.

Sonda obnažila konstrukci podlahy v tl. 95-100 mm, kterou tvoří půdovky/ tl. 20mm / uložené do násypu stavebního rumu. Dřevěný záklop tvoří prkna tl 25 mm. Záklop je v dobrém stavu. Stropní trámy / 240/170 mm/ jsou uloženy v roztečích cca 1m mají vedle sebe rákosník / 190/170 mm / trám nesoucí podbití podhledu. Trám je v místě sondy uložen do ocelového Iprofilu 180 , který byl uložen na zdivo původního schodišťového prostoru. Stropní trámy nejeví známky hniloby ani jiného poničení. Celková tl. konstrukce k dřevěnému podbití je cca 435- 450 mm

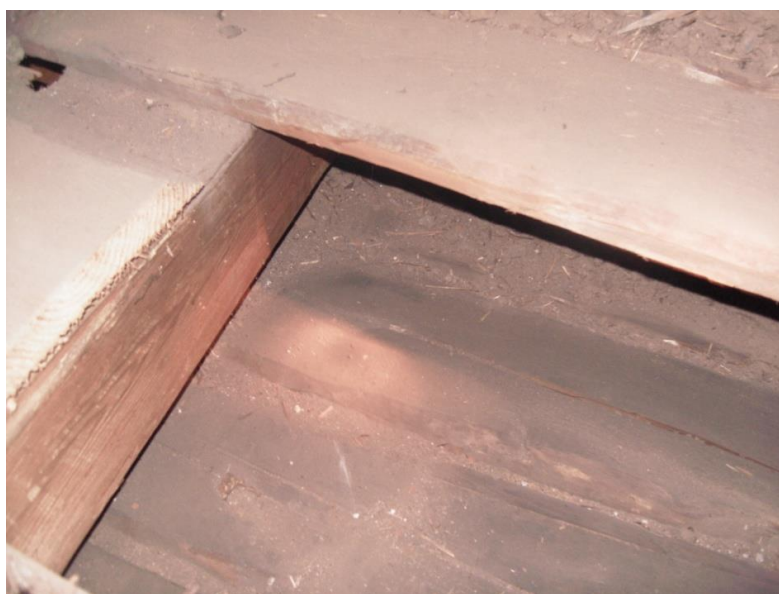
Pohled do sondy 2

Sonda S2 obnažila stropní konstrukci v místě patrného zatékání pod valbou nárožní části

Sonda odkryla stropní trám jdoucí rovnoběžně s obvodovou zdí v ulici Tyršova. Stropní trámy záklop i podbití jsou v dobrém stavu. Tzv. rákosník sonda neobnažila.

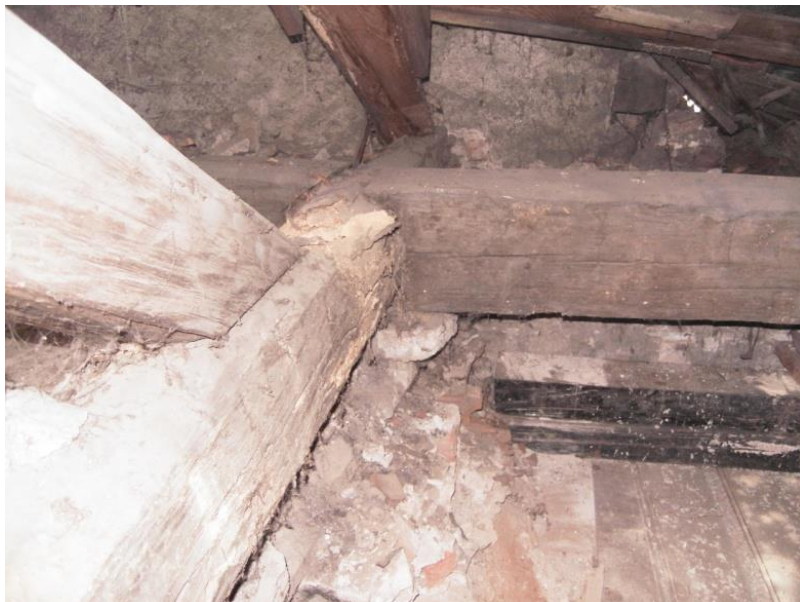
Pohled do sondy 3

Sonda S3 byla provedena v místě největší degradace hnilobou stávajícího vazného trámu druhé plné vazby, včetně šikmé části přilehlých hambalků. Ve 2NP jsou v rohu u štítové zdi a nad okny patrné trhliny. V přilehlém rohu dvorku vlivem dlouhodobého zatékání k poničení obvodového zdiva. Následně byla poničena část přiléhající stropní konstrukce.

Sonda obnažila nosnou konstrukci, kterou tvoří dřevěné stropní trámy, jdoucí podél dvorní zdi a dřevěné rákosníky, které nesou dřevěné podbití a na rákosu nahozenou omítku.

Stropní konstrukce byla následně vyspravena, včetně opravy svodů ze střechy v dvorní části. Kromě tohoto defektu objekt nejeví žádné další viditelné známky statických poruch. Celý objekt nemá zvláštní vodorovné ztužení.

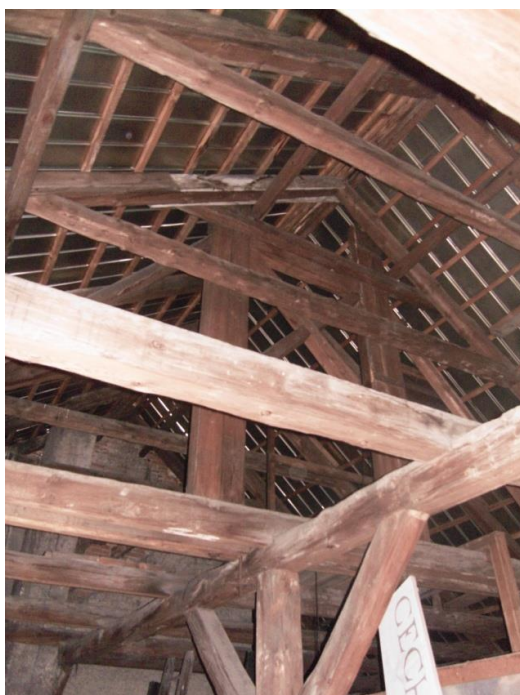
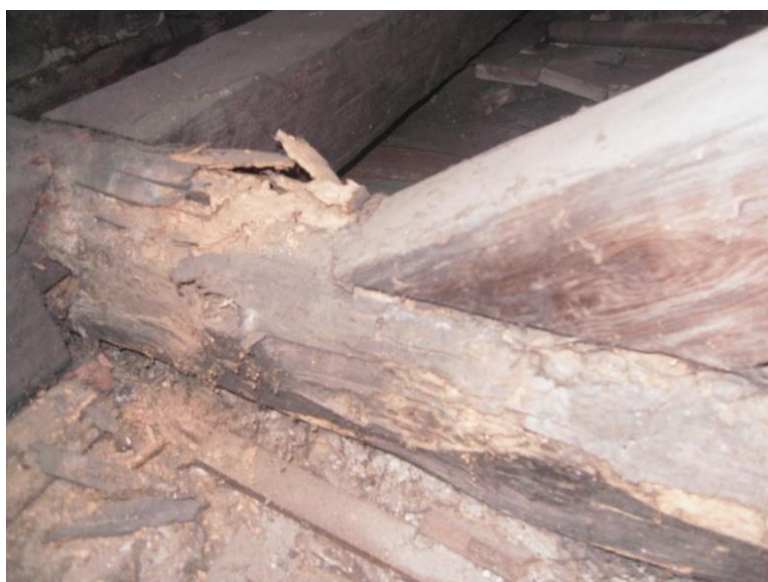
Pohled do krovu nad hlavní částí objektu. Část vazného trámu druhé plné vazby je poničen hnilobou

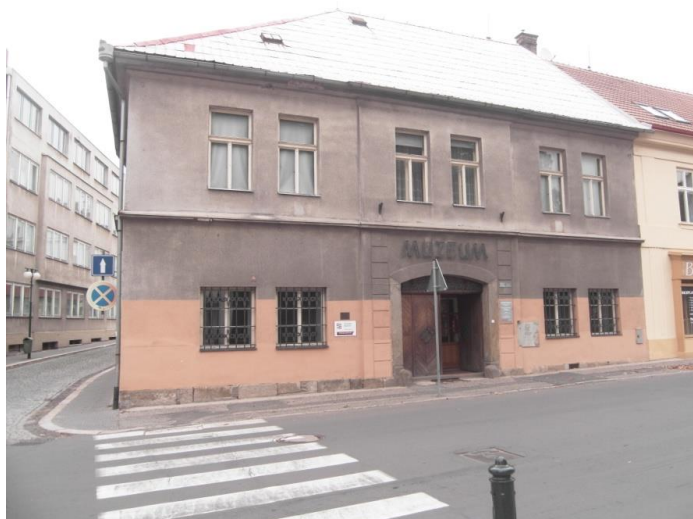
Vnější omítku objektu tvoří novodobý břizolit, poničený různými barevnými nátěry, který byl proveden na zdivo bez původních omítek

Stávající stav fasády objektu muzea

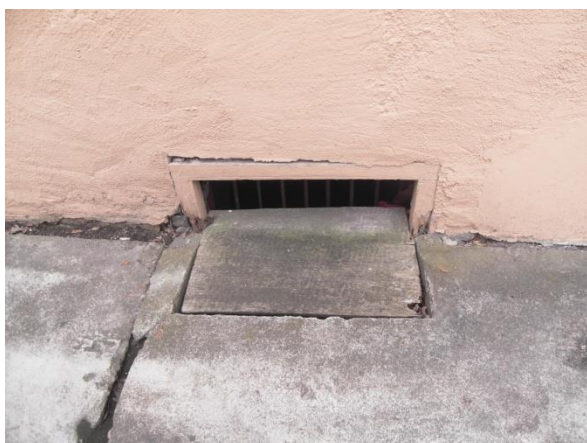
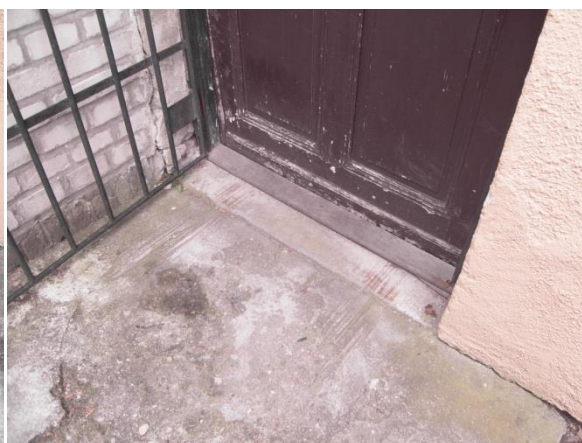
Kolem objektu v Tyršově a Eliščině ulici je veřejný chodník. Poměrně nová betonová dlažba chodníku výrazně navýšila původní upravený terén a především u druhé přístavby objektu výrazně omezila větrání stávajícího v dnešní době nevyužívaného sklepu. Zahrádka, která patří ke správě muzea je nevyužitá. Navýšení terénu kolem objektu, špatné spádování rostlého terénu zahrádky a špatné odvodnění vnitřního dvorku způsobují zvlhčení zdiva INP druhé přístavby.

Pohled na navýšený terén u severní obvodové zdi druhé přístavby. Betonové panely navýšili původní terén cca o 200 mm. U vstupních dveří je patrné srovnání vstupního schodu

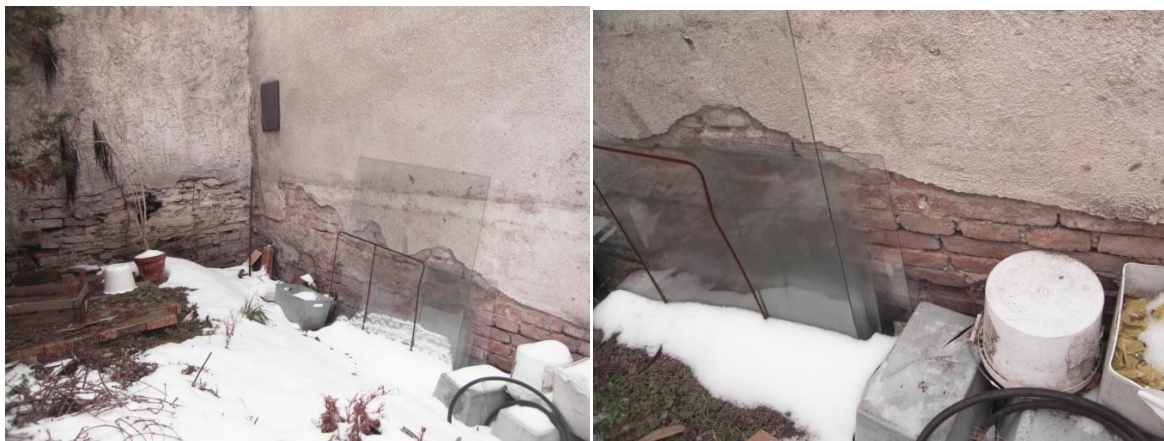
Vlhkost přízemních místností směrem do ulice Tyršova není patrná.. Vlhkostní křivka je však patrná zvláště podél obvodové zdi druhé přístavby ./ viz . foto / vlhkostní křivka se projevuje jak z exteriéru, tak i v interiéru.

Pohled na vnější opadané, vlhké zdivo západní obvodové zdi druhé přístavby

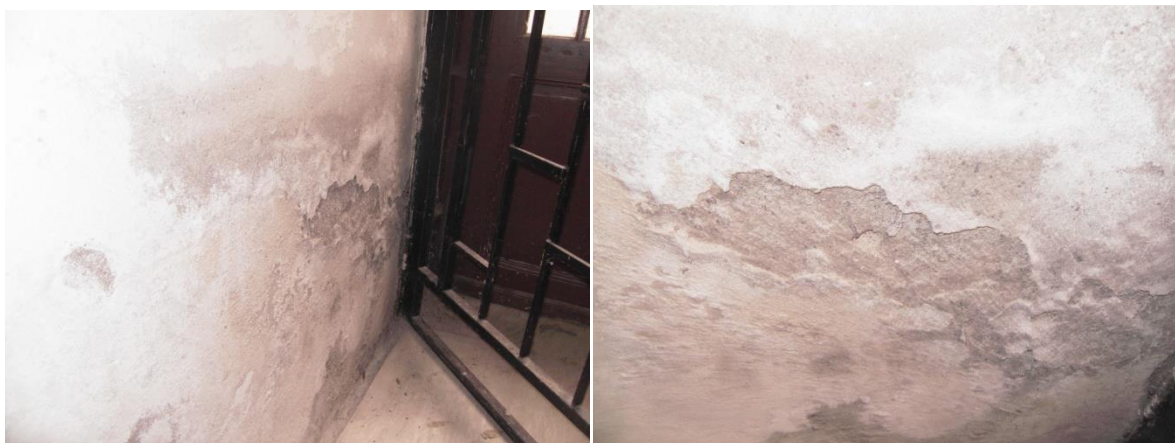
Pohled na zavlhčení zdi v interiéru 1NP druhé přístavby

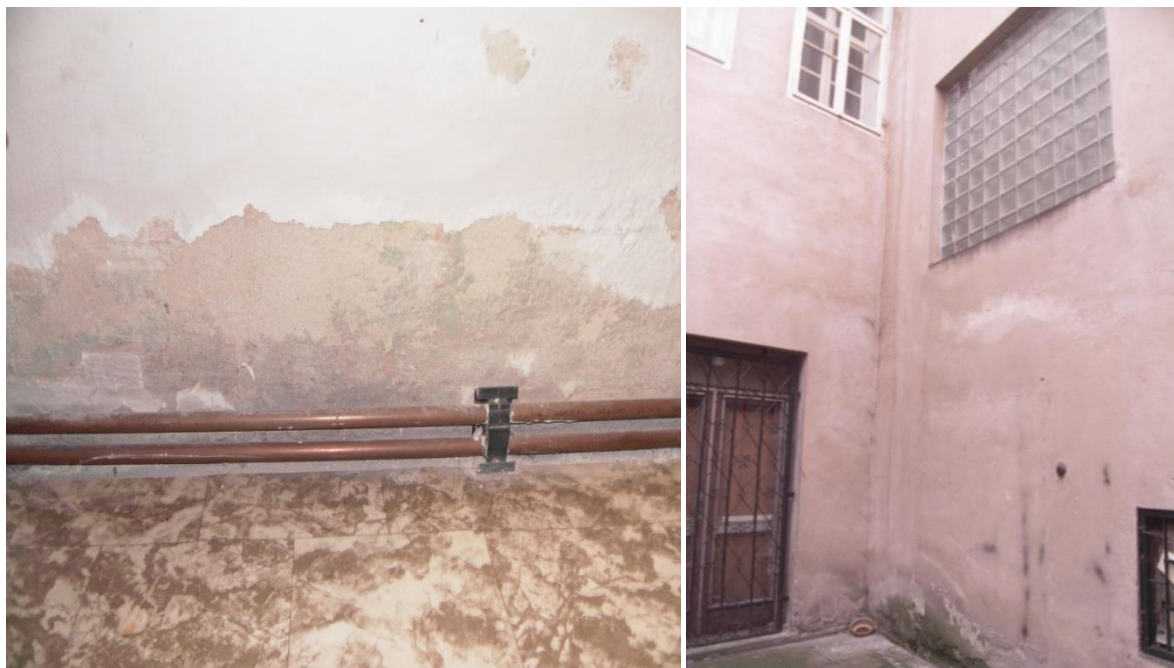
Laboratorní rozbor na zjištění obsahu vodorozpustných solí ve zdivu nebyl proveden, ale již z vizuálního posouzení / viz. foto / se dá předpokládat, především v interiéru místností druhé přístavby a nezastřešeného dvorku i vyšší procento všech typů vodorozpustných solí / sírany, dusičnany, chloridy / Tyto soli způsobují korozi svými krystalizačními a hydratačními tlaky, svojí schopností vázat vzdušnou vlhkost mohou být příčinou i dalšího zavlhčení a to i po odstranění příčin pronikání vlhkosti.

*Pohled na obvodové zdivo druhé přístavby v interiéru v INP
Pohled na vlhké vnější zdivo vnitřního dvorku*
