II/101 DOLNÍ BŘEŽANY, PRŮTAH

KSÚS Středočeského kraje, p.o.

DIAGNOSTICKÝ PRŮZKUM
KONSTRUKCE VOZOVKY
SILNICE II/101 DOLNÍ BŘEŽANY
KM 16,250 - 17,500

Zpráva č. DV-18-031 z 09/2018

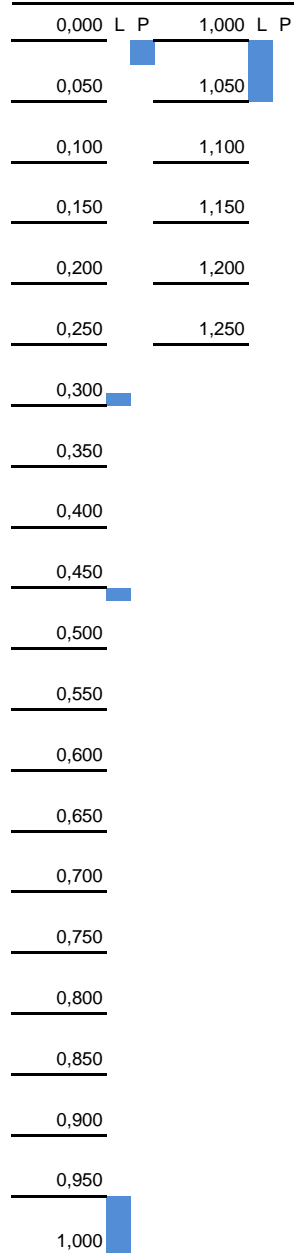
Záznamový list poruchy: Síťové trhliny

Název poruchy:	Síťové trhliny	Číslo dle TP 82 :	17	Číslo dle. č. ŘSD:	8				
Popis:	V první fázi se podobají mozaikovým trhlinám, ale zasahují všechny asfaltové vrstvy vozovky. Velikost ok je přibližně podle tloušťky asfaltových vrstev 10 - 40 cm.								
Statistické zpracování:	Celková délka poškozených částí [m]			% zastižené délky komunikace			% ze všech zastižených poruch		
	L	P	L nebo P	L	P	L nebo P	L	P	L nebo P
	120	20	140	9,6	1,6	11,2	2,1	0,4	2,5
Poznámka:

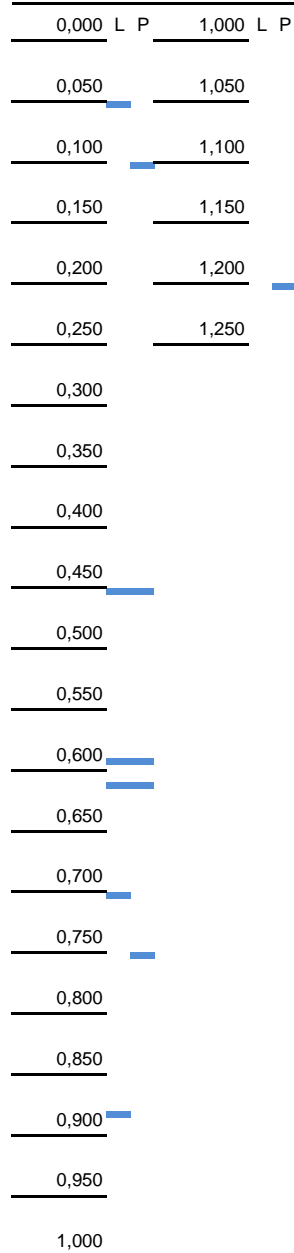
Záznamový list poruchy: Trhlina příčná
1/1

Název poruchy:	Trhlina příčná	Číslo dle TP 82 :	12/14	Číslo dle. č. ŘSD:	06/13				
Popis:	Trhlina v příčném směru.								
Statistické zpracování:	Celková délka postižených částí [m]			% zastižené délky komunikace			% ze všech zastižených poruch		
	L	P	L nebo P	L	P	L nebo P	L	P	L nebo P
	30	30	45	2,4	2,4	3,6	0,5	0,5	0,8
Poznámka:

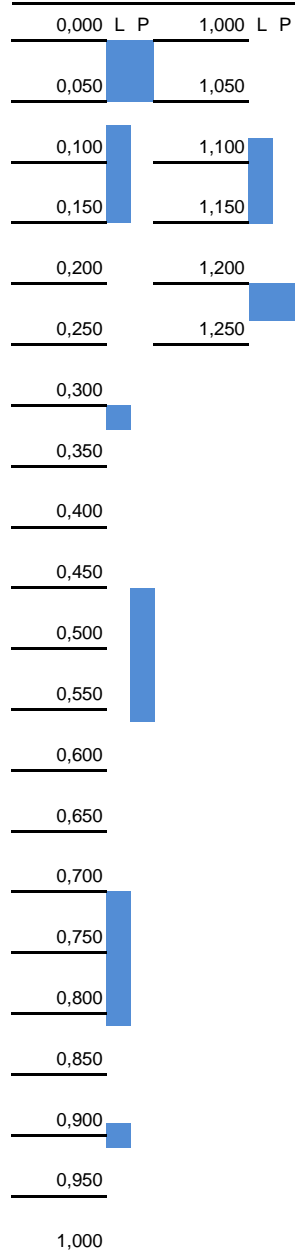
Záznamový list poruchy: Trhlina podélná rozvětvená
1/1

Název poruchy:	Trhlina podélná rozvětvená	Číslo dle TP 82 :	15	Číslo dle. č. ŘSD:	08				
Popis:	Podélná trhlina s přidruženými (mozaikovými nebo síťovými trhlinami), odlámanými hranami trhlín a začínajícími výtluky.								
Statistické zpracování:	Celková délka postižených částí [m]			% zastižené délky komunikace			% ze všech zastižených poruch		
	L	P	L nebo P	L	P	L nebo P	L	P	L nebo P
	380	190	490	30,4	15,2	39,2	6,7	3,3	8,6
Poznámka:

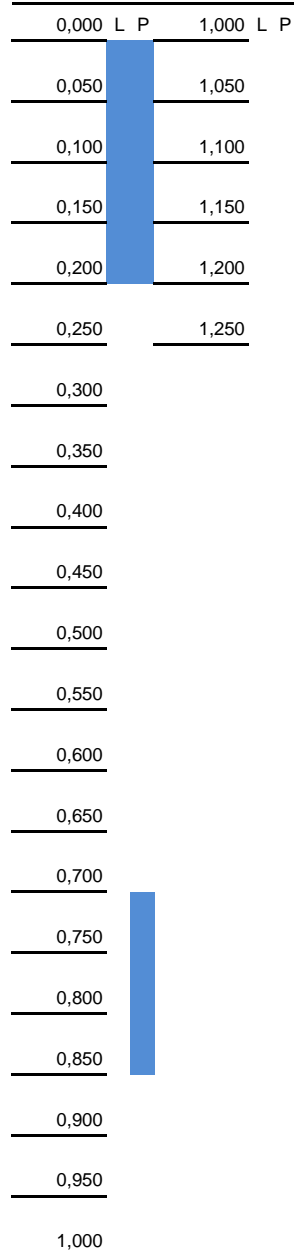
Záznamový list poruchy: Vyjeté koleje

Název poruchy:	Vyjeté koleje	Číslo dle TP 82 :	21	Číslo dle. č. ŘSD:	-				
Popis:	Deformace příčného řezu vozovky ve stopách kol nákladních vozidel. Asfaltová směs krytu vozovky je vytlačena mimo jízdní stopu pneumatik. Koleje o šířce 60 - 80 cm (i více) vznikají v místech pomalé a zastavující dopravy (pravé jízdní pruhy zejména při zvětšení počtu jízdních pruhů ve stoupání, místní komunikace, zastávky autobusů a trolejbusů). Při stání vozidel je kolej výrazně prohloubena.								
Statistické zpracování:	Celková délka postižených částí [m]			% zastižené délky komunikace			% ze všech zastižených poruch		
	L	P	L nebo P	L	P	L nebo P	L	P	L nebo P
	200	350	350	16,0	28,0	28,0	3,5	6,1	6,1
Poznámka:

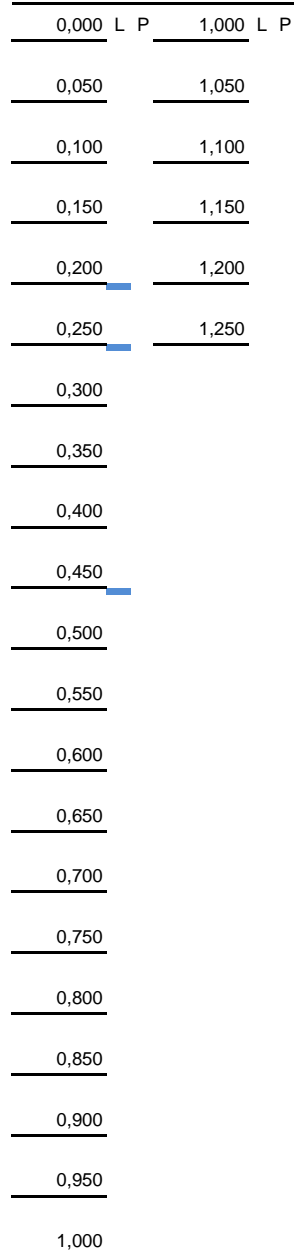
Záznamový list poruchy: Místní pokles

Název poruchy:	Místní pokles	Číslo dle TP 82 :	24	Číslo dle. č. ŘSD:	15				
Popis:	Místní více či méně kruhová prohlubeň o různém průměru a různé hloubce.								
Statistické zpracování:	Celková délka postižených částí [m]			% zastižené délky komunikace			% ze všech zastižených poruch		
	L	P	L nebo P	L	P	L nebo P	L	P	L nebo P
	15	0	15	1,2	0,0	1,2	0,3	0,0	0,3
Poznámka:

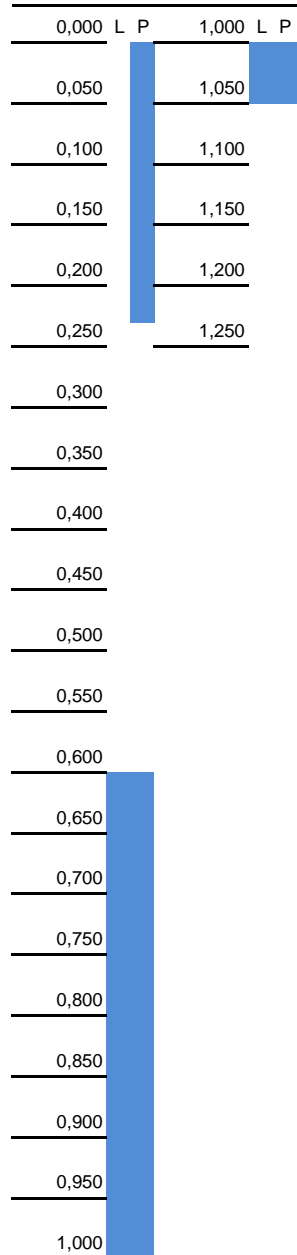
Název poruchy:	Zvýšená nebezpečná krajnice	Číslo dle TP 82 :	29	Číslo dle. č. ŘSD:	-				
Popis:	Nebezpečná krajnice vozovky je zvýšena nad úroveň neprašné části komunikace. Brání odtoku vody z povrchu vozovky.								
Statistické zpracování:	Celková délka poškozených částí [m]			% zastižené délky komunikace			% ze všech zastižených poruch		
	L	P	L nebo P	L	P	L nebo P	L	P	L nebo P
	450	680	680	36,0	54,4	54,4	7,9	11,9	11,9
Poznámka:

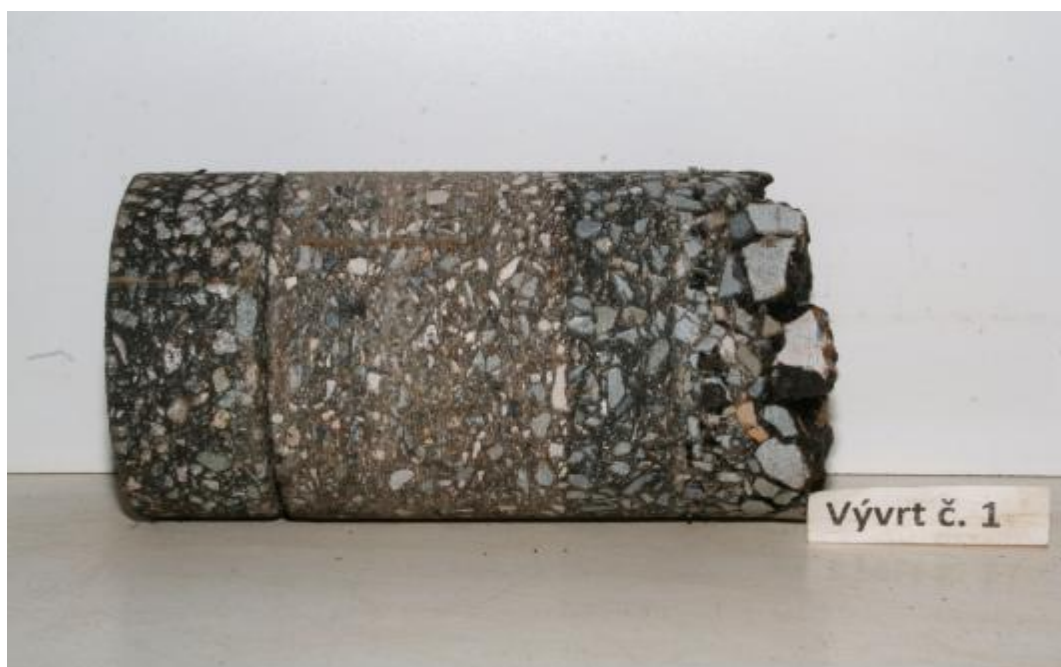
VÝVRT Č. 1 - staničení km 16,350 P

spojení vrstev		tloušťka vrstvy
nespojeno 6,5 kN	AC 11	51 mm
	AC 16	108 mm
	AC 16	52 mm
	PM	57 mm

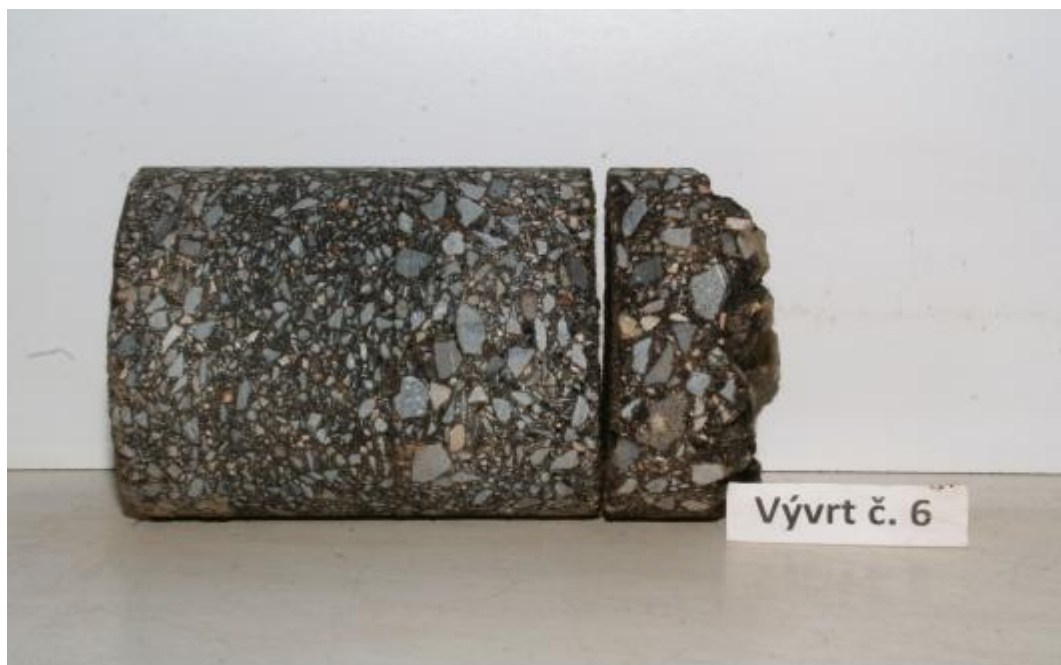
VÝVRT Č. 6 - staničení km 16,550 L

spojení vrstev		tloušťka vrstvy
20,1 kN	AC 11	40 mm
19,6 kN	AC 16	32 mm
14,9 kN	AC 16	29 mm
nespojeno	AC 22	80 mm
	AC 22	50 mm

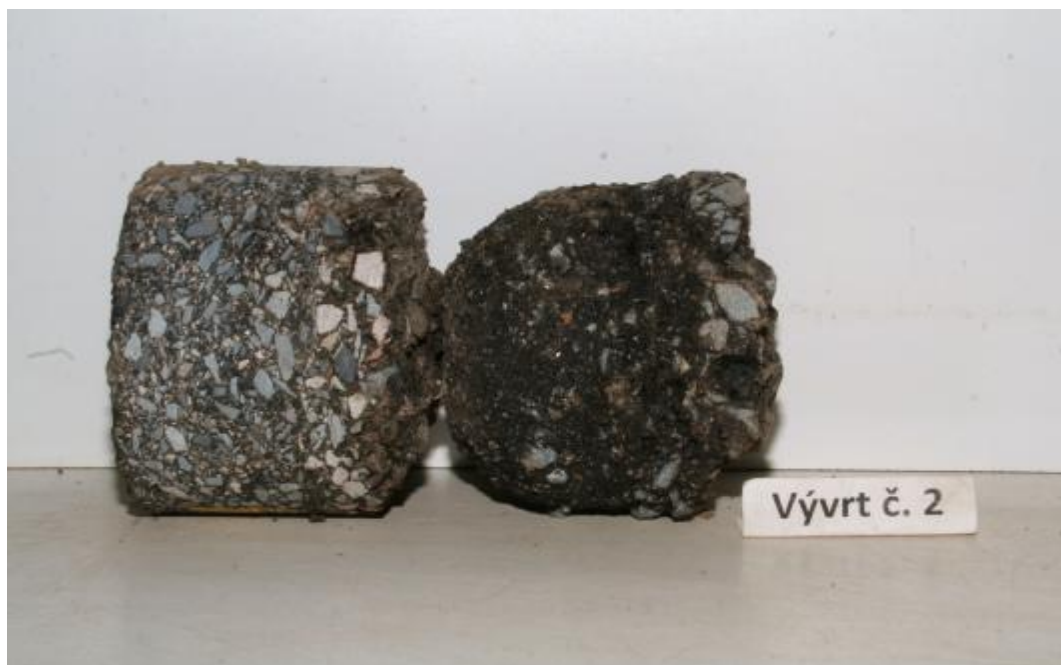
VÝVRT Č. 2 - staničení km 16,750 P

spojení vrstev		tloušťka vrstvy	
13,1 kN nespojeno	AC 11	52 mm	↓
	AC 16	65 mm	
	AC 16	127 mm

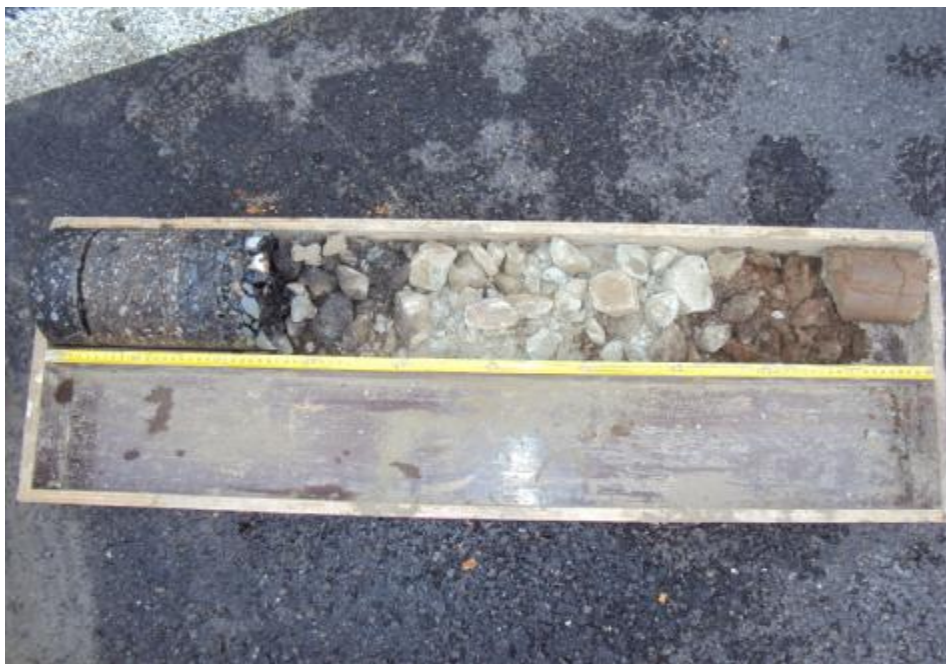
SONDA č. 1 - staničení km 16,350 P

tloušťka vrstvy	
AC	210 mm
PMH	140 mm
ŠD 0/63	430 mm
JÍL	220 mm

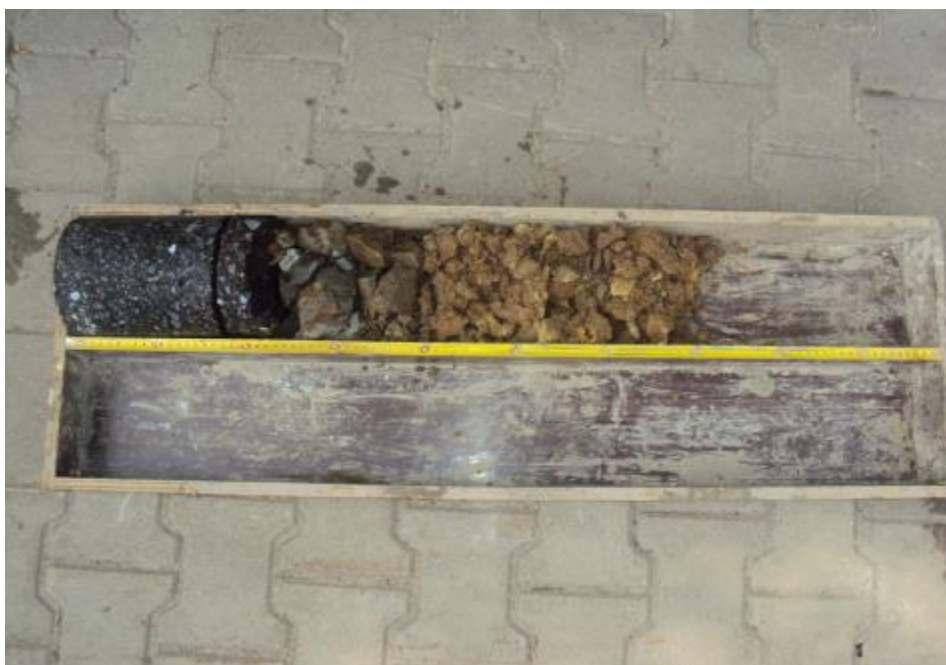
SONDA č. 6 - staničení km 16,550 L

tloušťka vrstvy	
AC	230 mm
PMH	190 mm
G4 GM Štěrka hlinitý	280 mm

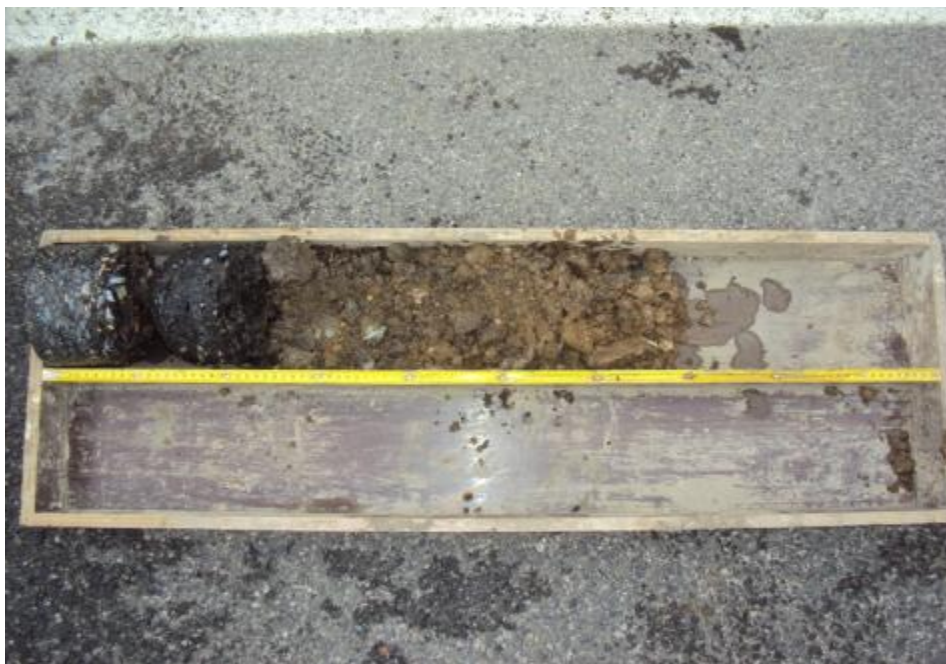
SONDA č. 2 - staničení km 16,750 P

Sonda č.	2
Staničení [km]	16,750 P
Tloušťky konstrukčního souvrství [mm]	
AC	240
G4 GM Štěrk hlinitý	460
-	-
-	-

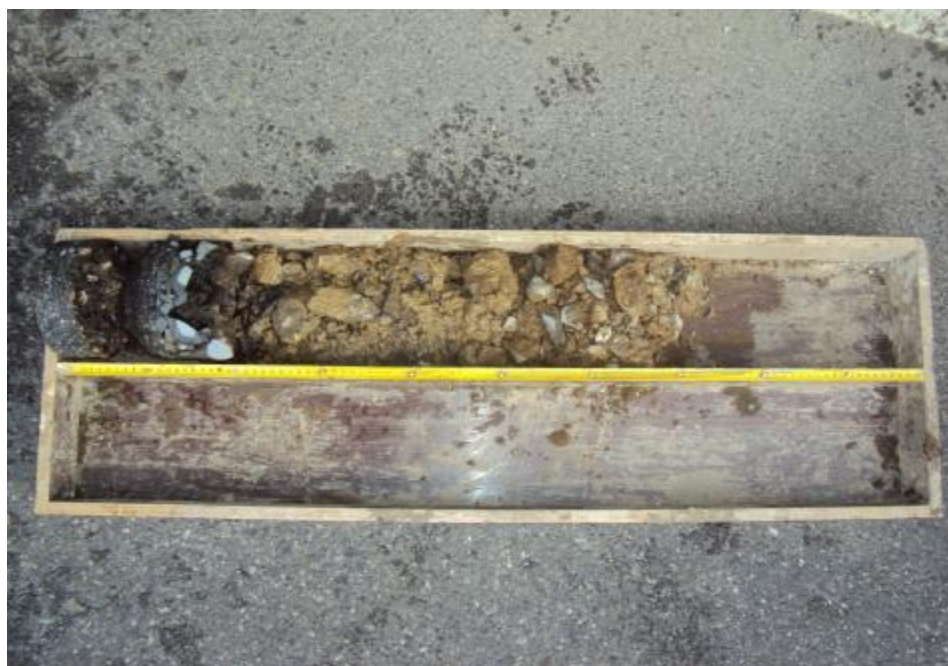
SONDA č. 3 - staničení km 17,350 P

tloušťka vrstvy	
AC	130 mm
PMH	100 mm
G4 GM Štěrka hlinitý	470 mm

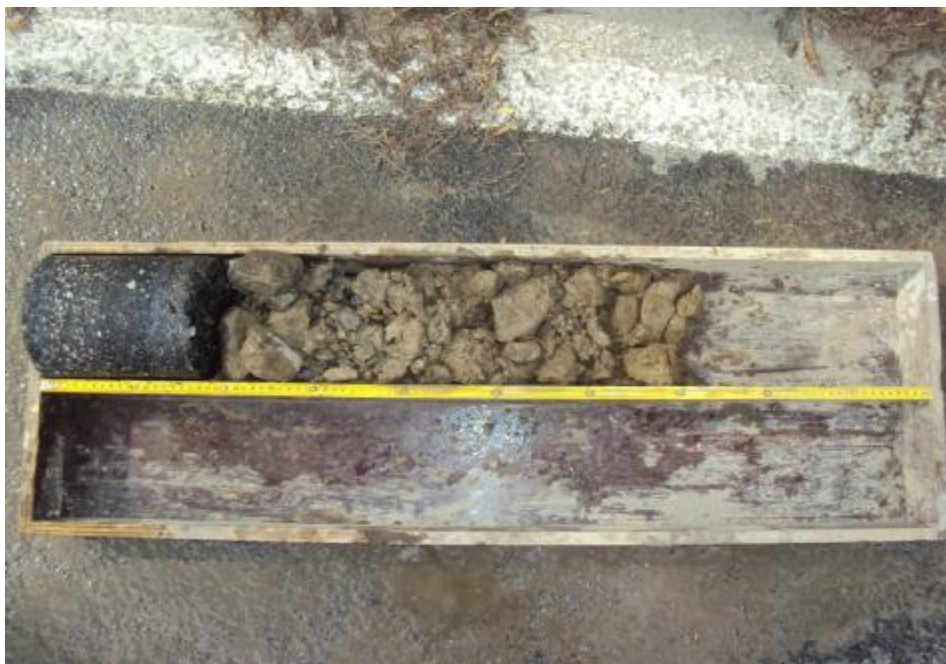
SONDA č. 4 - staničení km 17,500 L

tloušťka vrstvy	
AC	210 mm
PMH	110 mm
G4 GM Štěrk hlinitý	380 mm
