Most 23919-3

Most přes potok v obci Beřovice

HLAVNÍ PROHLÍDKA

Datum provedení prohlídky: 11.9.2017

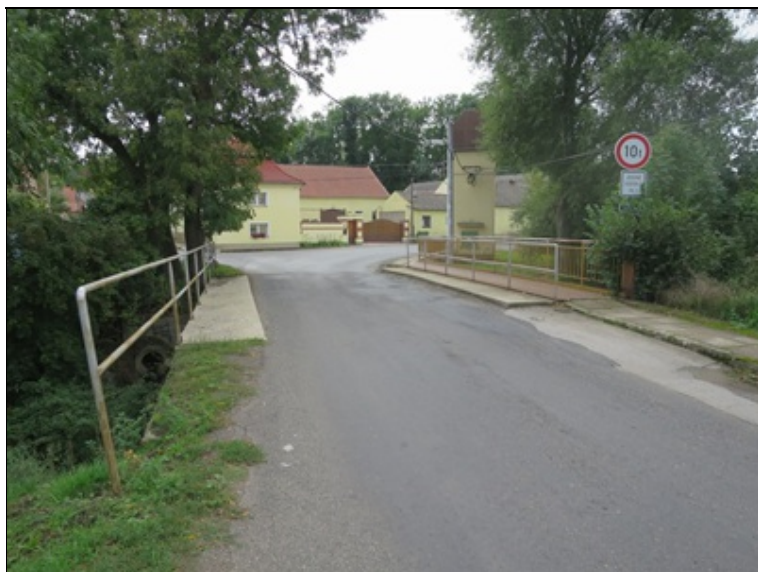
příčné uspořádání na mostě ve směru staničení

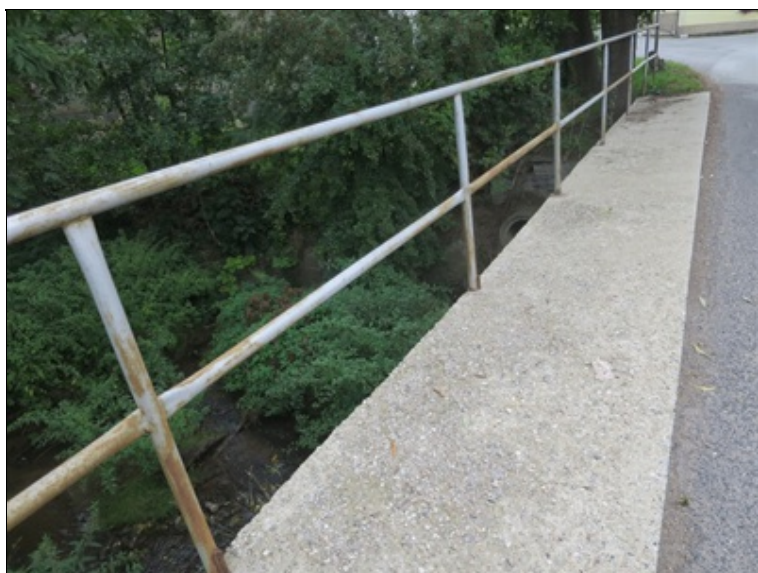
[4.1]	4.2	Zábradlí	Zábradlí silně koroduje, zejména v místech vetknutí do říms.
-------	-----	----------	--

levé zábradlí

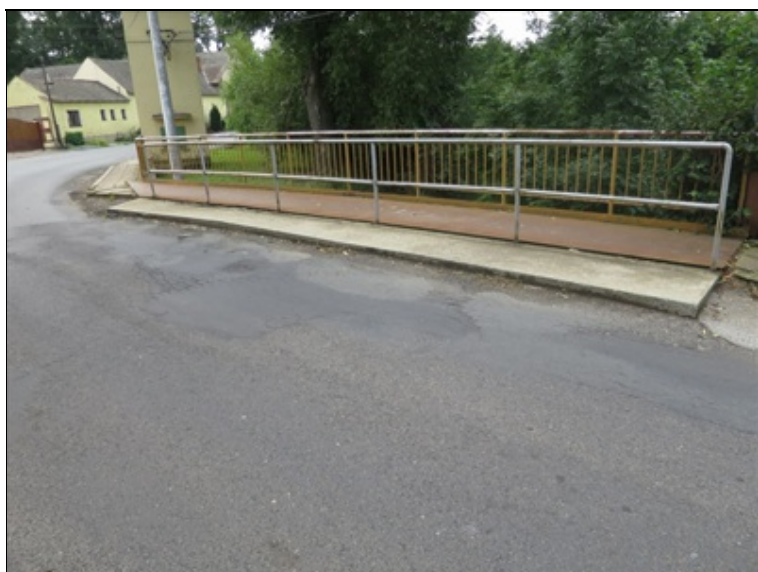
pravé zábradlí

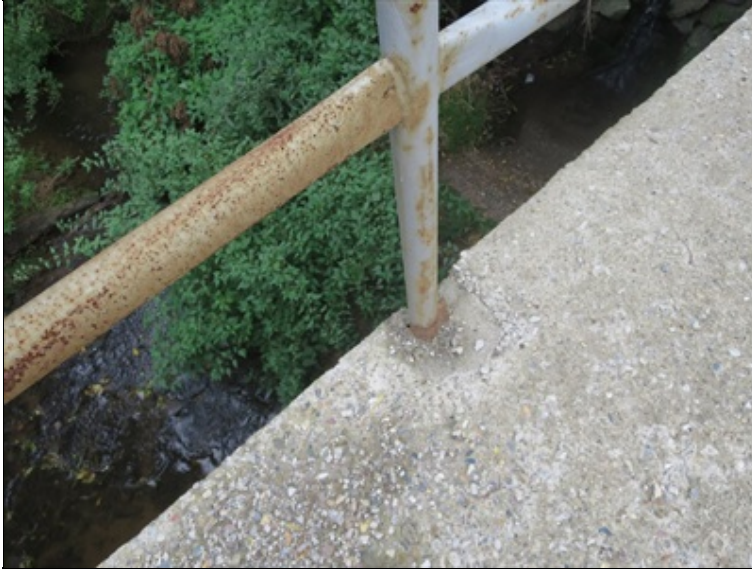
detail kotvení zábradlí do římsy

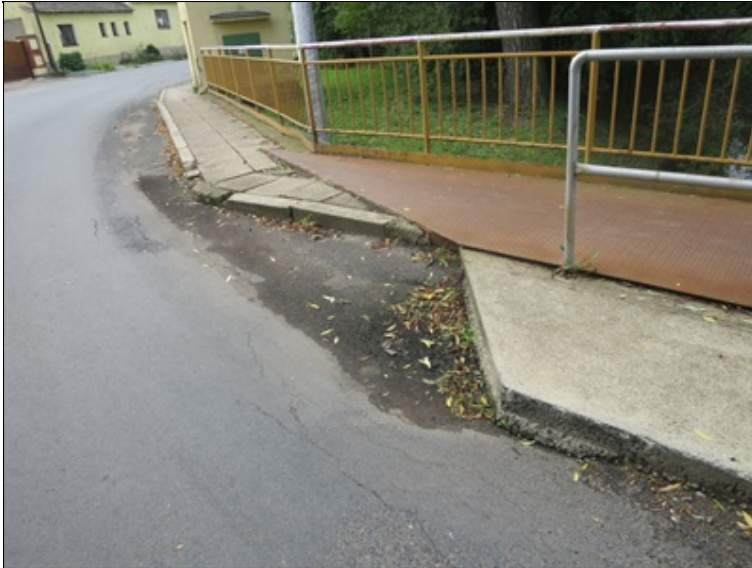
za čelem pravé římsy dochází k zadržení vody

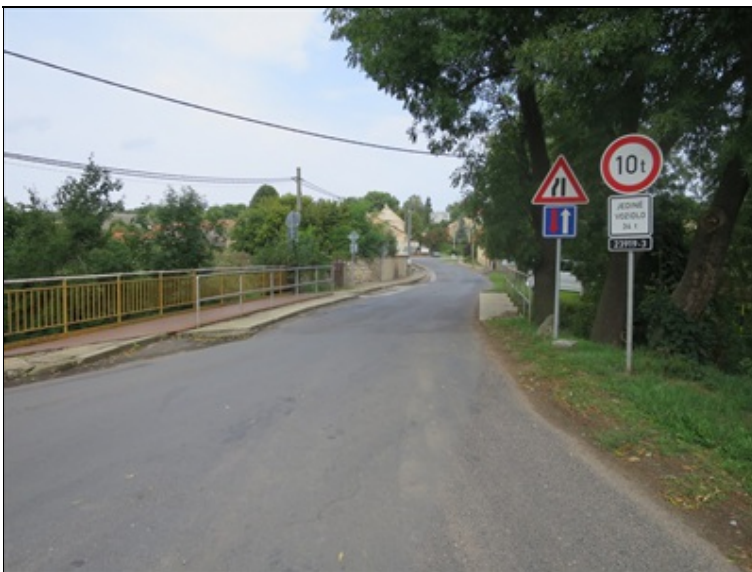
příčné uspořádání na mostě proti směru staničení

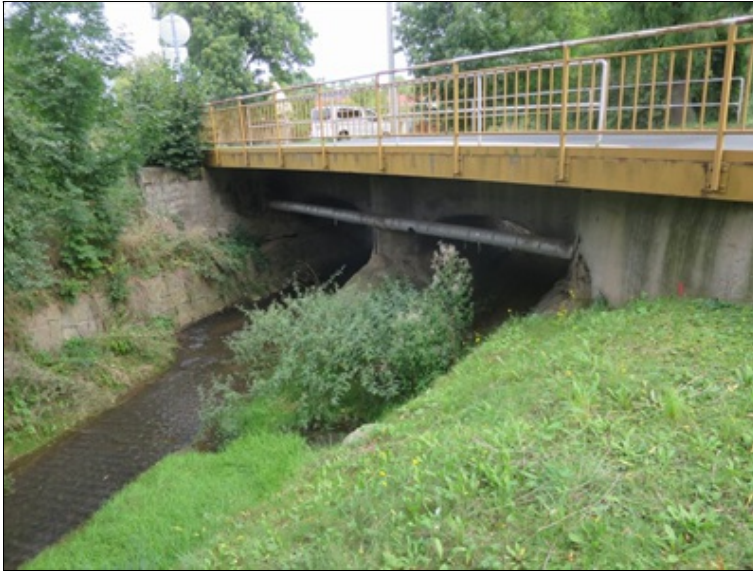
pohled na pravou stranu mostu

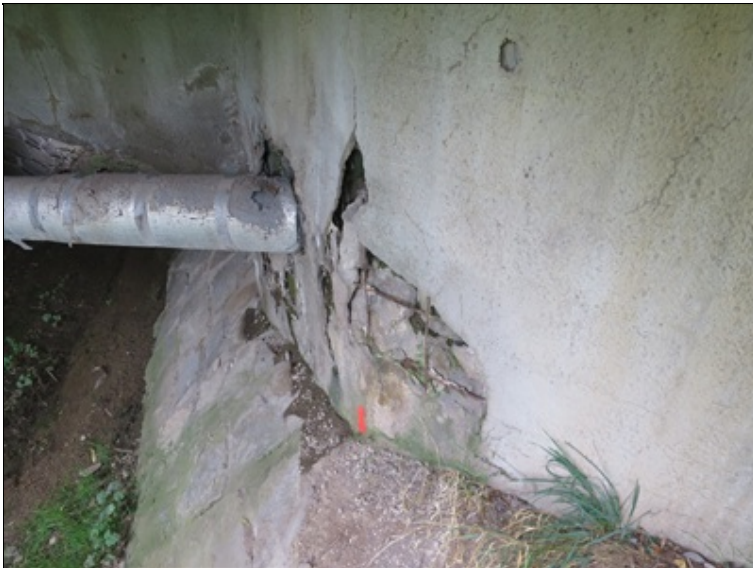
stopy po průsacích dřikem opěry 3 v místě průchodu chráničky IS

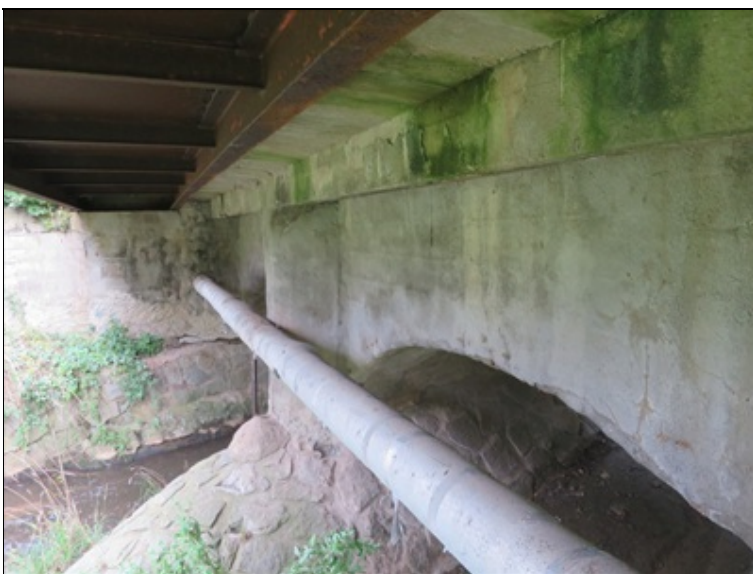
pohled na pravý bok NK od O3

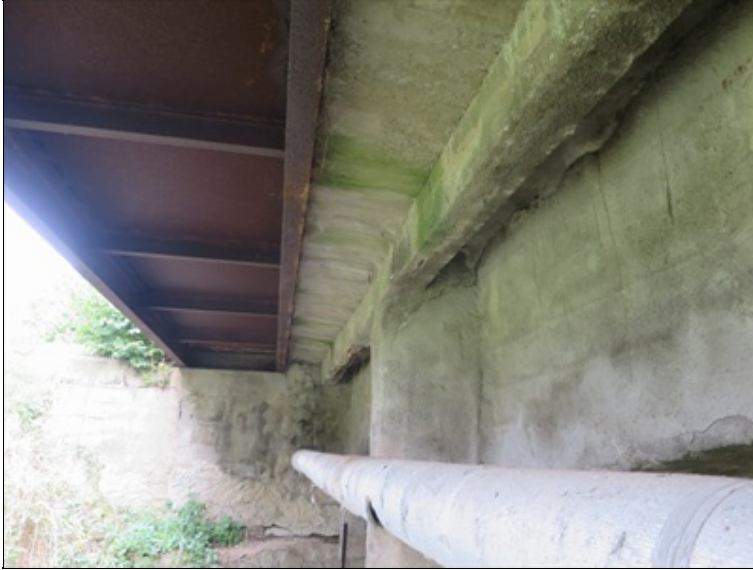
stopy po průsacích na spodním líci pravé římsy

| [4] | 2.1 | Nosná konstrukce | Snést obě železobetonové konstrukce rozšíření. Zřídít nové římsy a záchytný systém. |

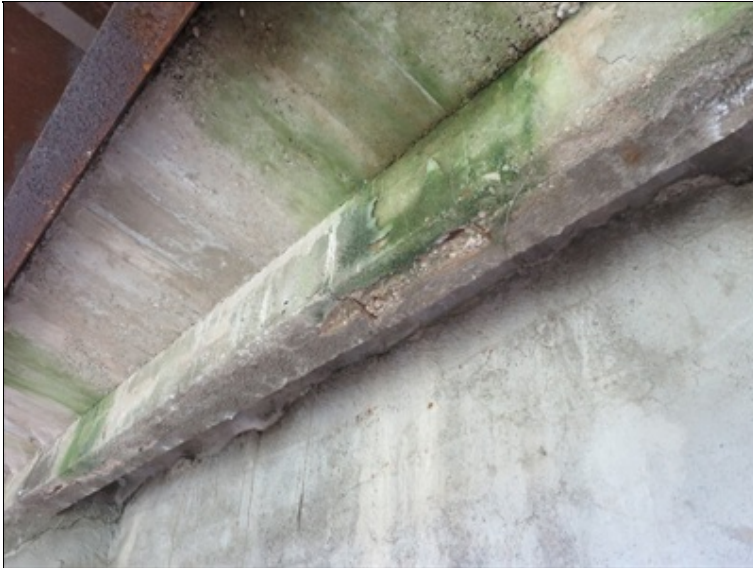
DTTO - separace krycí vrstvy nad korodující výztuží, lokální hloubková degradace betonu

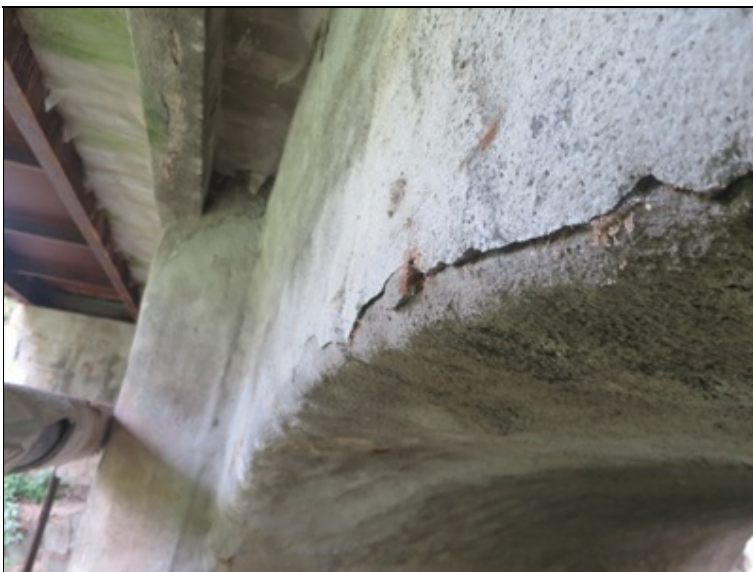
[2.1]	2.1	Nosná konstrukce	Torkret klenbových pásů je narušený trhlinami, ojediněle je patrná obnažená korodující výztuž torkretové omítky a stopy po průsacích. Nejvýrazněji zatéká na okraje konstrukce a podhledy v krajních oblastech, s výluhy pojiva. Stav zdiva klenbových pásů v místě provedeného torkretu nelze zjistit. Silné průsaky do obou desko trámových rozšíření. Silné lokální narušení krycí vrstvy na spodním líci trámů, silná koroze obnažené nosné výztuže, hloubková degradace betonu. Vzhledem ke stavu a dimenzím nejsou chodníková rozšíření uzpůsobená k přenášení zatížení vozidel.
-------	-----	------------------	---

trhlina v torcretu v pravé hraně klenbového pasu ve 2. poli

| [3] | 2.1 | Nosná konstrukce | Odstranit torkret z líce klenbového pasu, z líce opěr i pilíře, z líce poprsních zdí a v neposlední řadě samozřejmě i z líce křídel. Obnažené zdivo přespárovat, hlubší spáry injektovat nízkotlakou injektáží. Rozpadající se části zdiva bude nezbytné přezdít. |

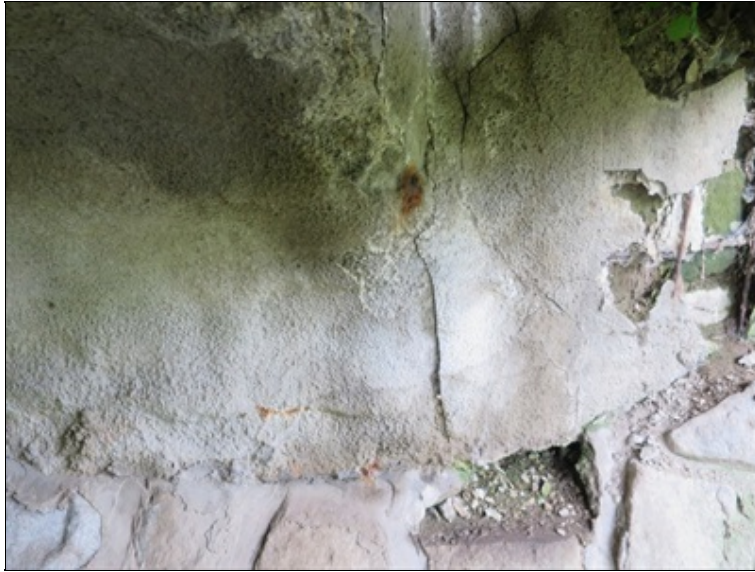
[1.1]	1.2	Mostní podpěry a křídla	Lokální průsaky, nejvýraznější na krajních částech - sítě vlhkých trhlin na torkretu, lokální odpadávání torkretu. Stav zdiva spodní stavby v místě provedeného torkretu nelze zjistit. V patě kleneb - horní části podpěr - byly provedeny opravy torkretu.
[1.2]	1.2.4	Křídlo	Průsaky uložením oblastech rozšíření, narušený torkret.

stopy po průsacích a trhliny v torkretu na líci O3

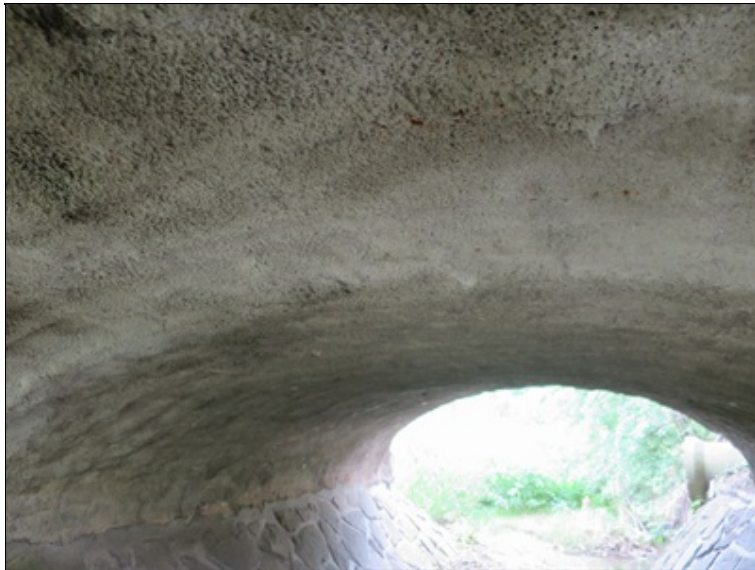
podhled klenbového pasu ve 2. poli

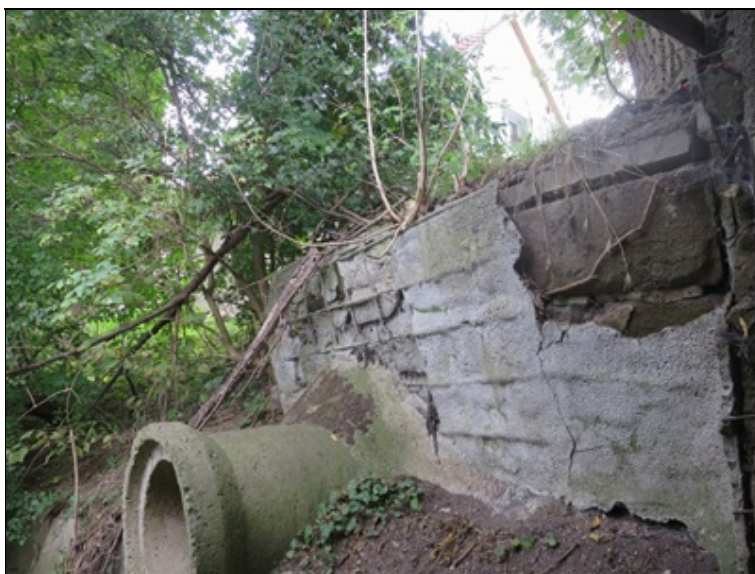
levé křídlo O3

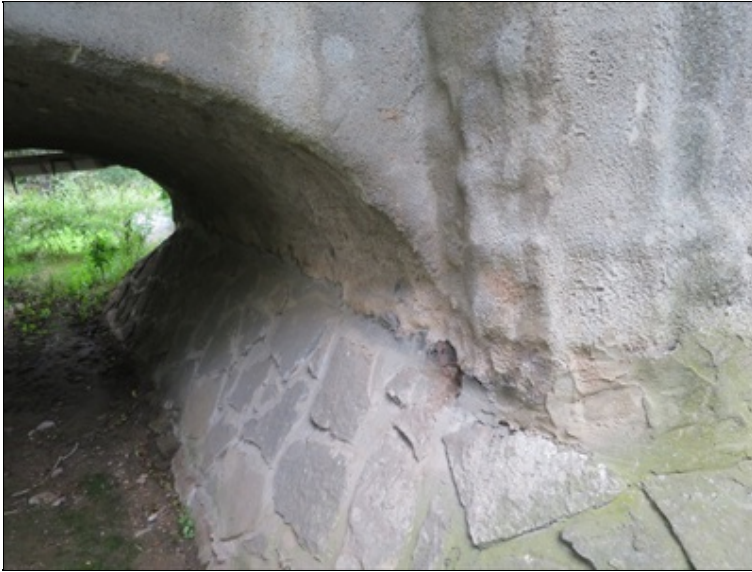
levý bok P2

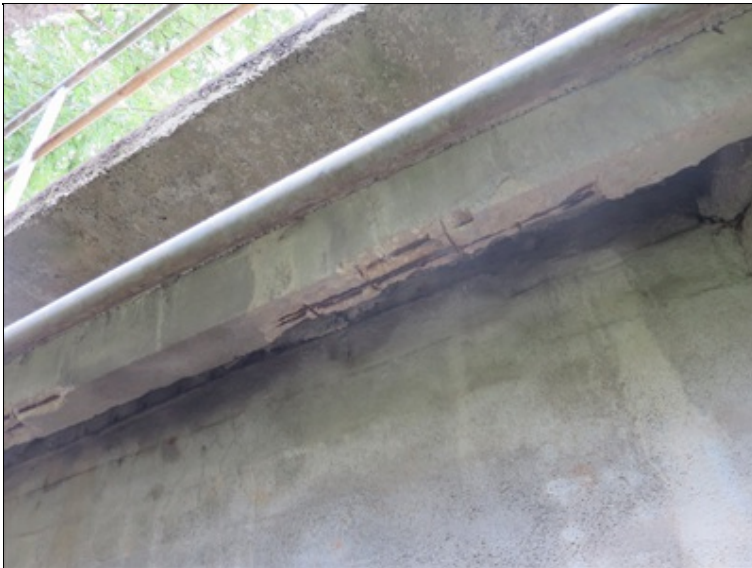
koroze výztuže, degradace betonu a separace krycí vrstvy na spodním líci levé římsy

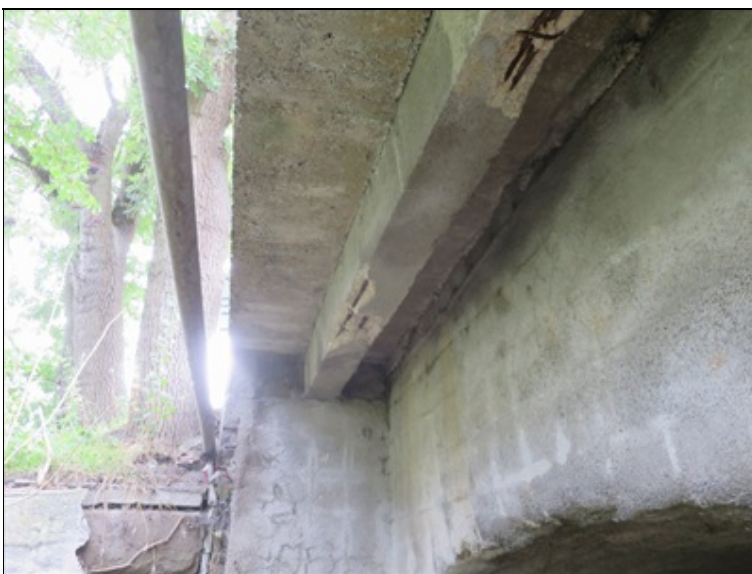
DTTO - celkový pohled

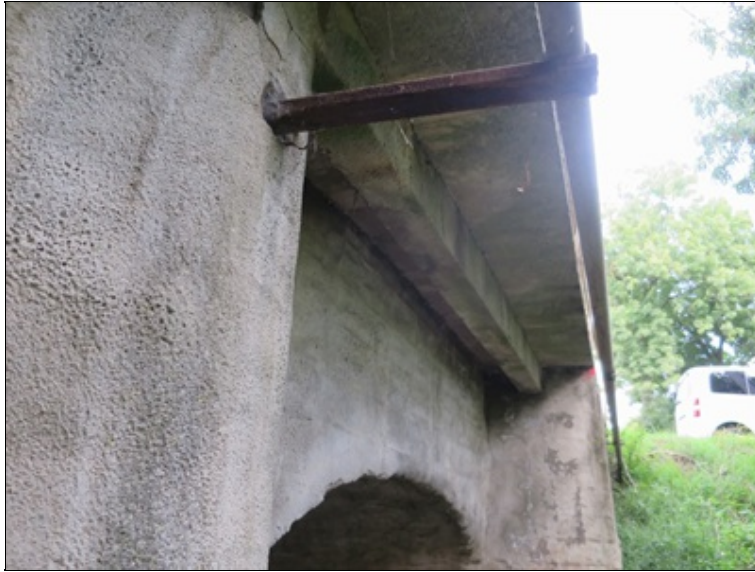
levá poprsní zeď v 1. poli

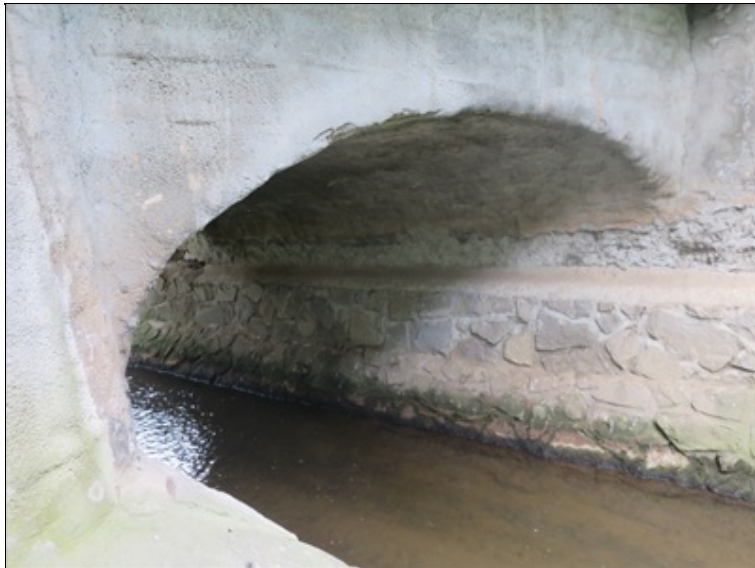
pohled na O1

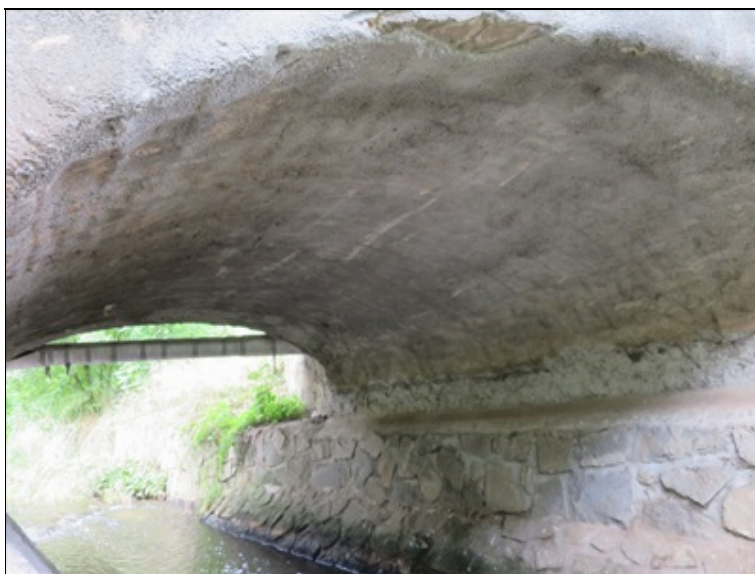
podhled klenbového pasu v 1. poli

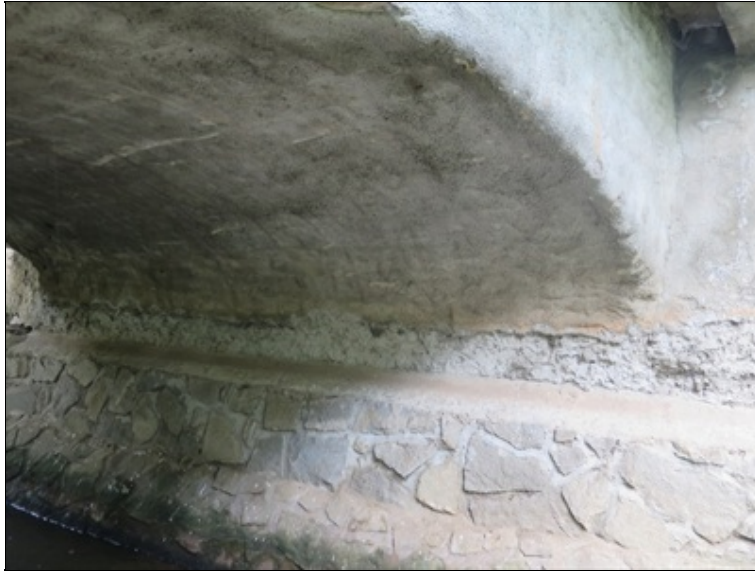
vetknutí klenbového pasu do O1

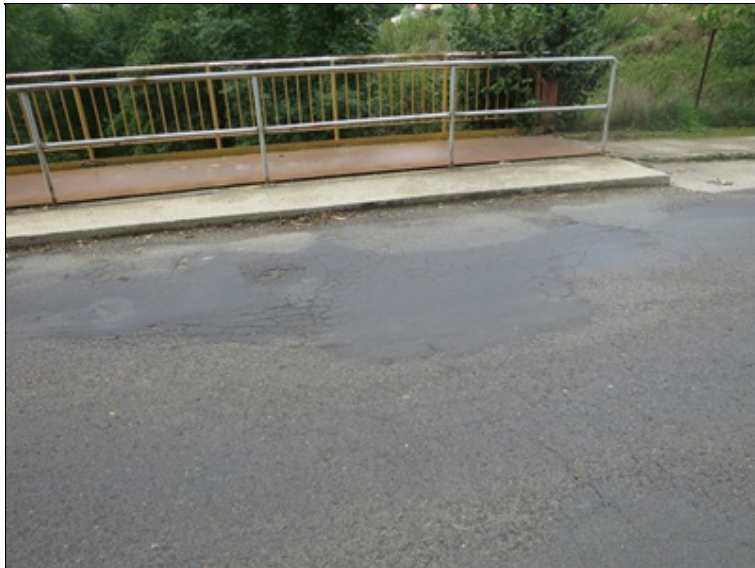
[3.1]	3.1	Vozovka	Kryt vozovky je nerovný, deformovaný, hojně opravovaný.
[3.2]	3.2	Chodníky	Viz. NK

deformace krytu vozovky

| [5] | 3.1 | Vozovka | V rámci navržených údržbových prací zajistit pokládku nové obrusné vrstvy |
