# **Most 11412-3**

Most přes místní potok za Novými Dvory

## **BĚŽNÁ PROHLÍDKA**

Datum provedení prohlídky: 9.9.2016

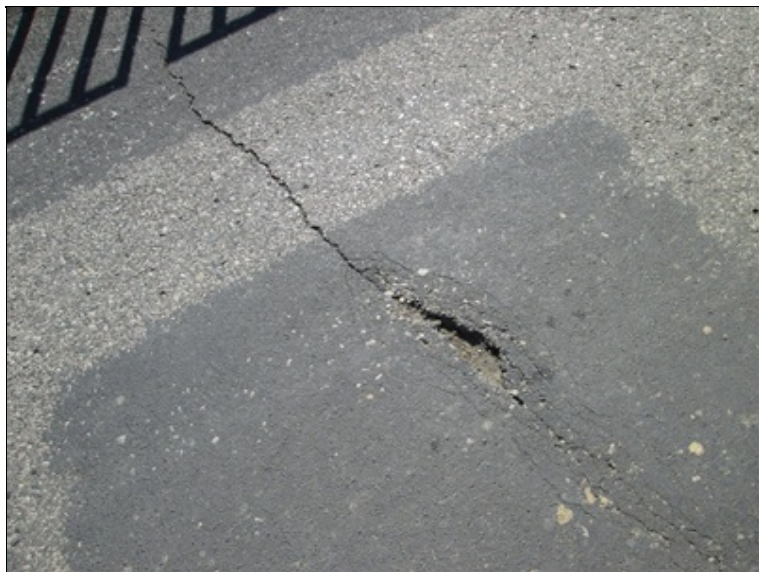
| [3.1] | 3.1 | Vozovka | Na vozovce mírné nerovnosti, výspravky. Příčná trhлина v L/2 + za mostem, podélné trhliny na krajnici před mostem, výtluk. V menší míře na krajnicích nánosy + vegetace. |

IMG\_8758.JPG Trhlina ve vozovce

| [3] | 3.1 | Vozovka | Utěsnit trhliny ve vozovce |

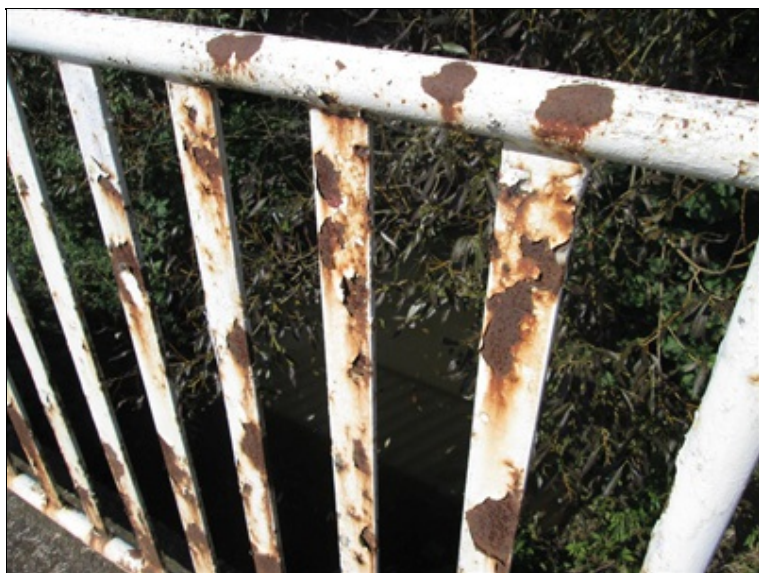
| [4.1] | 4.2 | Zábradlí | Odlupování PKO na zábradlí, lokálně koroze. Chybí zábradlí na |

IMG\_8759.JPG Koroze zábradlí

| [5] | 4.2 | Zábradlí | Obnova PKO zábradlí. |

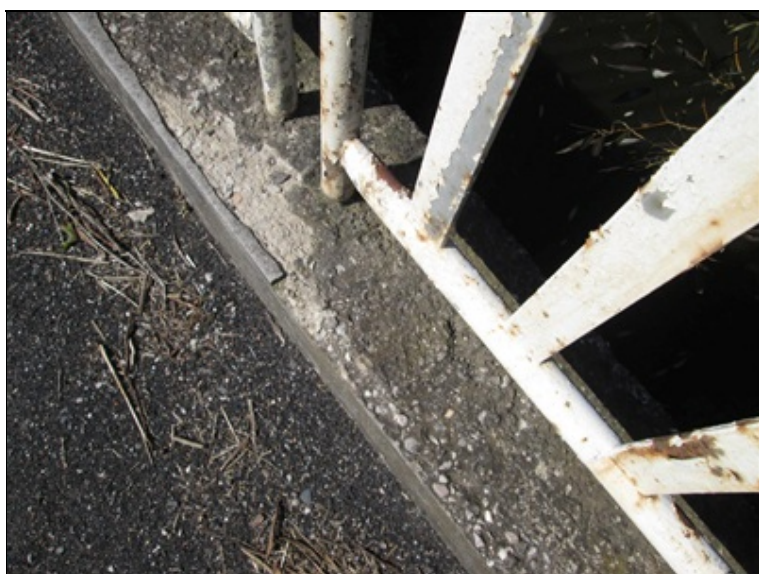
| [3.2] | 3.3.1 | Římsa | Nestejněměrný nášlap, místy má až 22 cm. Omítka z větší části odloupená, na obnažených plochách degradace betonu. |

IMG\_8760.JPG Degradace betonu římsy.

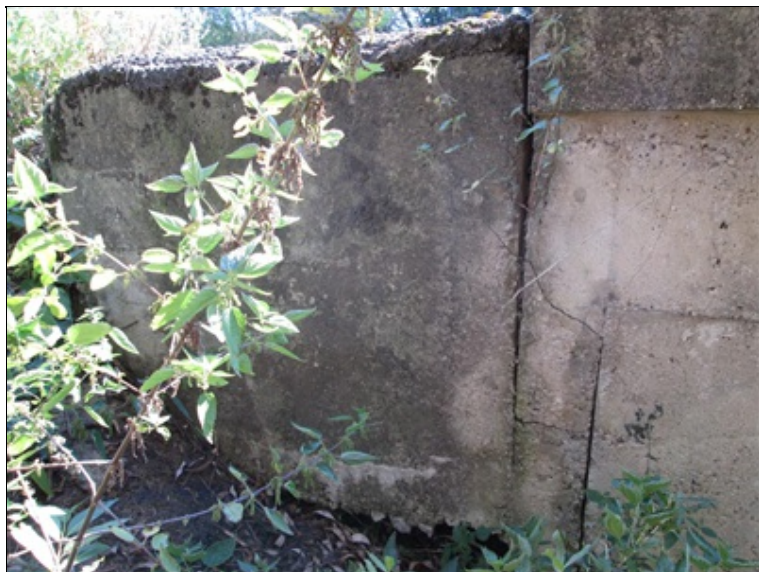
| [1.2] | 1.2 | Mostní podpěry a křídla | Zatékání na úl. prahy, především na OP1. Průsaky a výluhy. Degradace betonu, lokálně hloubková, až 50 mm. Beton OP nepříliš kvalitní, v betonu šterková hnízda. Otevřené spáry mezi dříky a křídly. Křídla mírně vykloněna a pokleslá. Ve vrcholu křídla OP1 vpravo široká šikmá trhлина 20 mm. Koroze rádlovacích drátů. |

IMG\_8762.JPG Otevřené spáry mezi OP a křídly OP

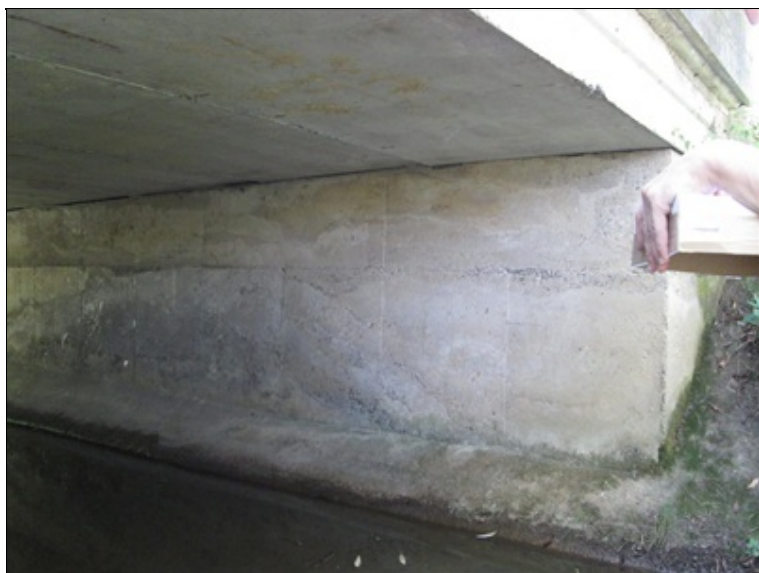
IMG\_8765.JPG Výluhy OP

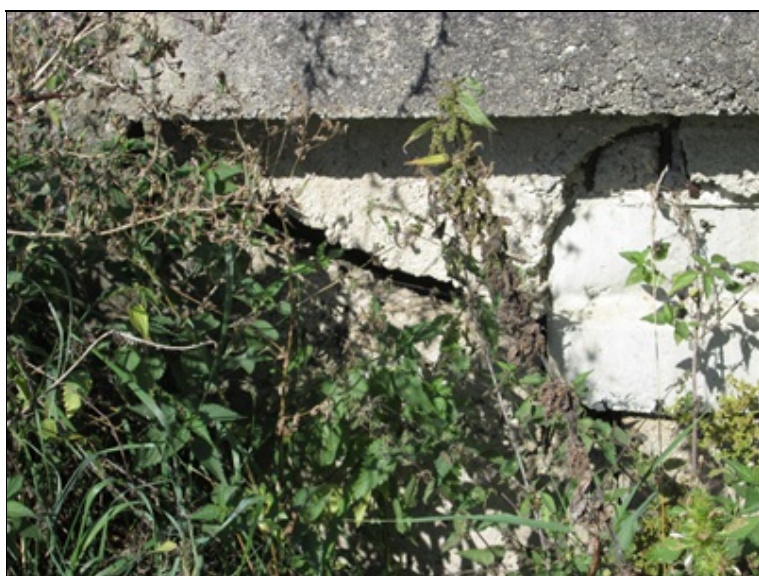
IMG\_8768.JPG Otevřené spáry mezi OP a křídly OP
