Most 11416-3

Most přes potok v obci Hostomice

BĚŽNÁ PROHLÍDKA

Datum provedení prohlídky: 1.11.2017

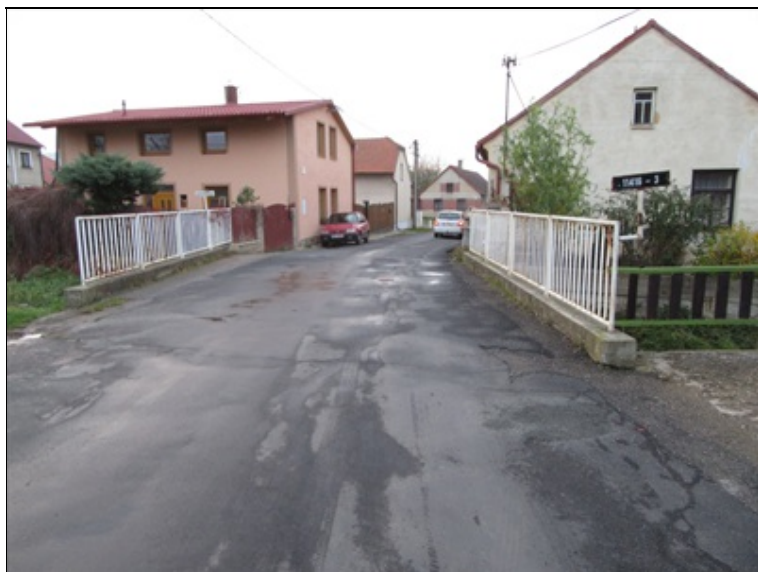
Pohled na most po směru staničení.

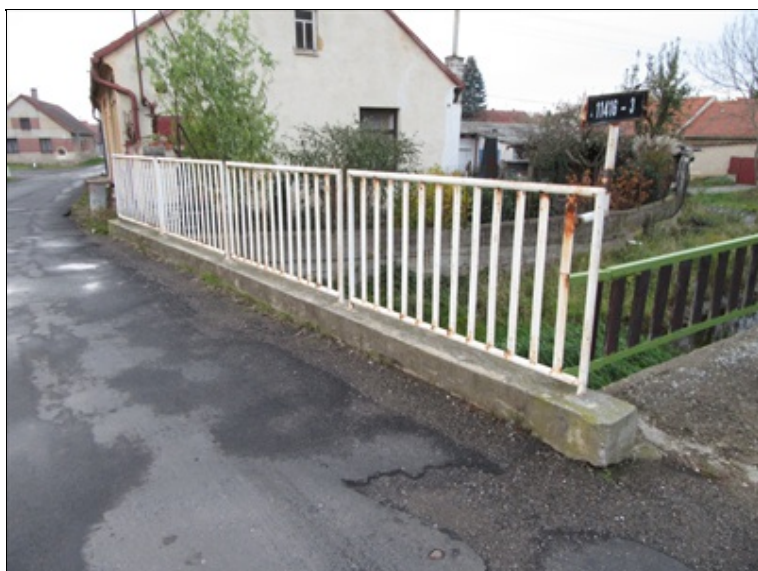
Pravá strana mostu.

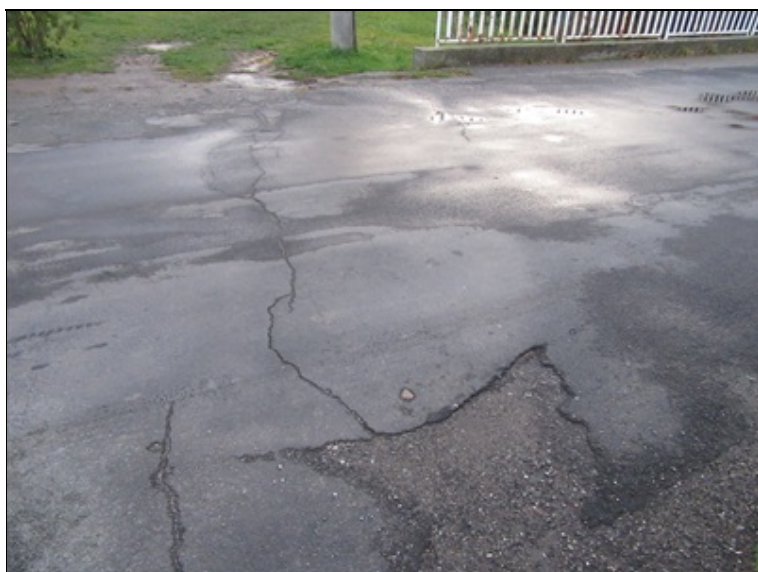
Vozovka před mostem.

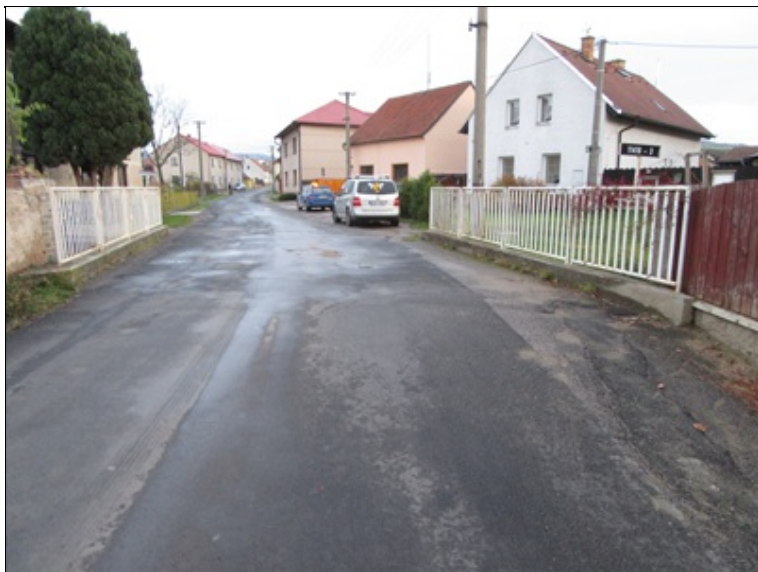
Pohled na most proti směru staničení.

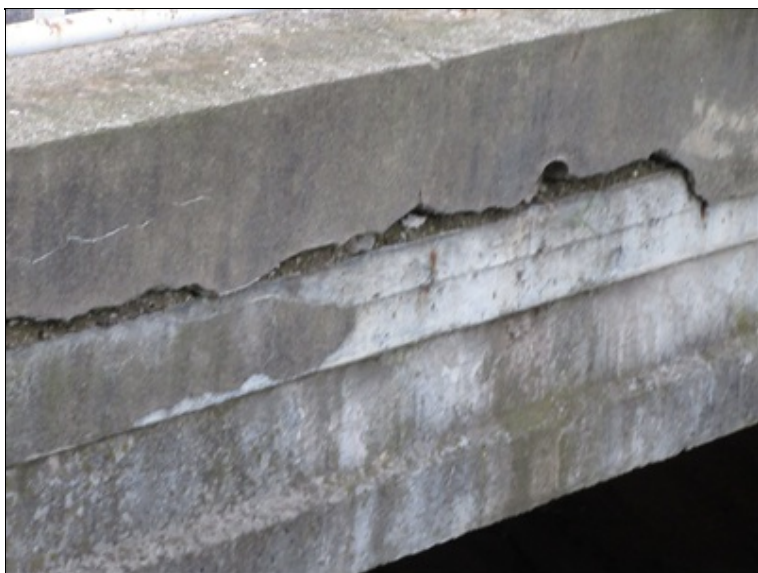
Pravá strana mostu.

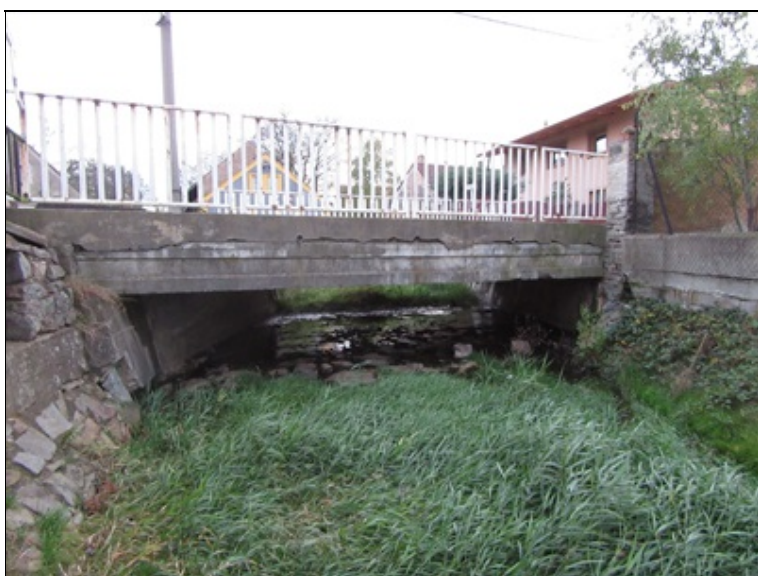
Pravá strana mostu.

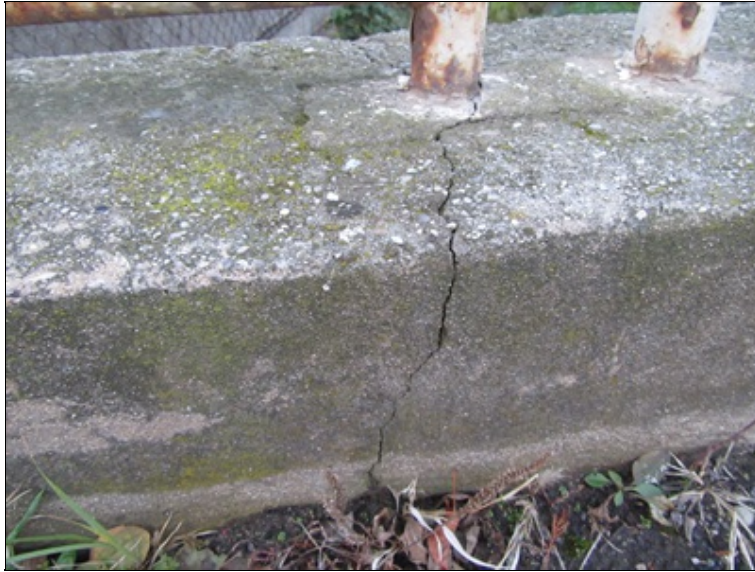
P římsa.

| [3.1] | 3 | Mostní svršek | V krytu vozovky jsou nerovnosti, trhliny nad opěrami. Římsy lokálně degradují, na povrchu příčné trhliny Spodní hrana říms je olámaná |

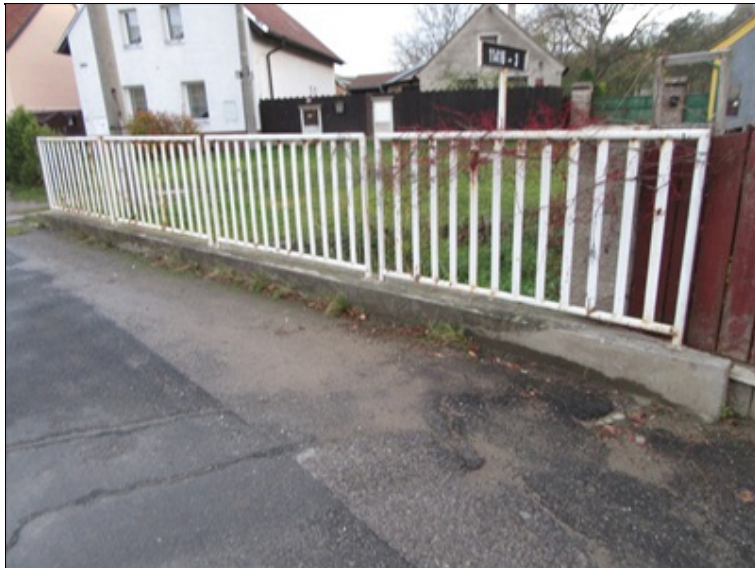
Levá strana mostu.

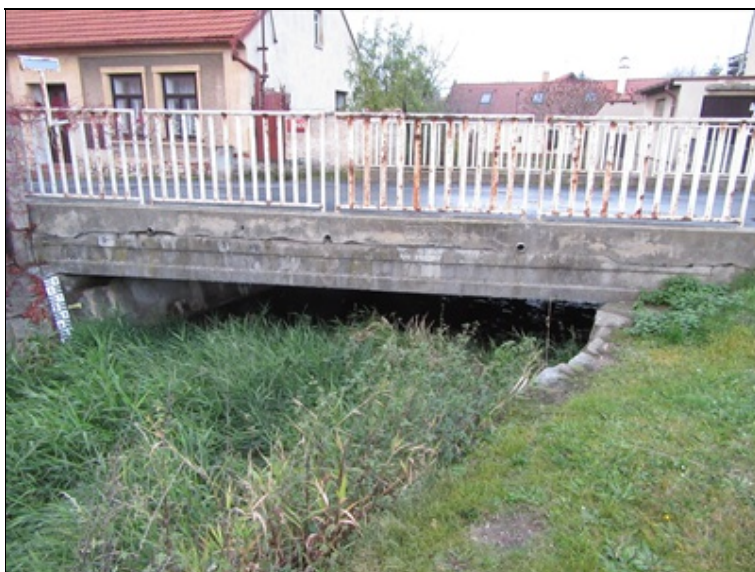
Levá strana mostu.

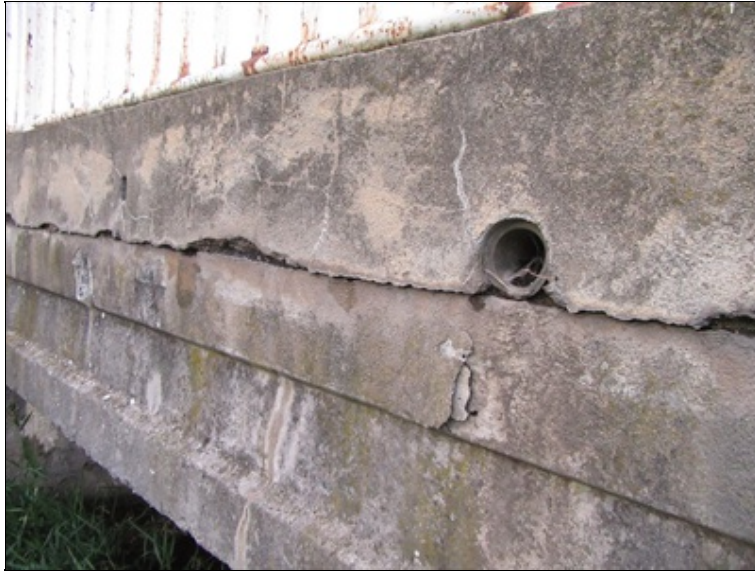
Levá strana mostu.

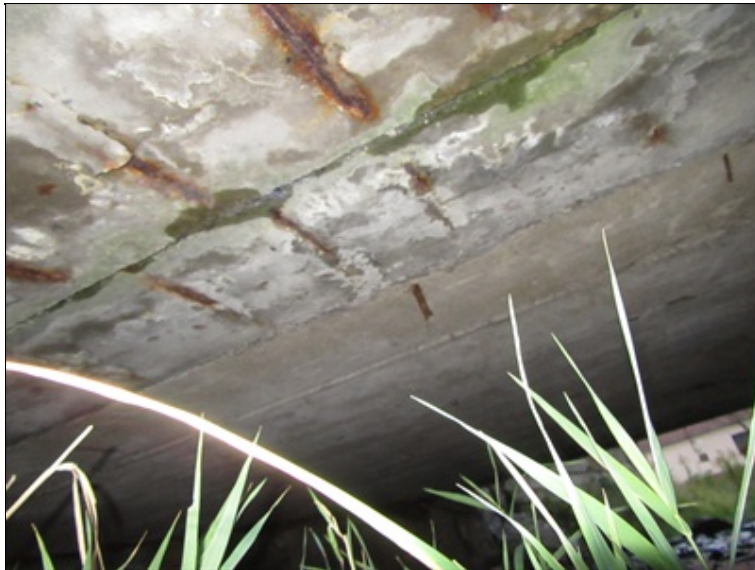
NK L.

[2.1] 2 Nosná konstrukce Nedostatečná tloušťka krycí betonové vrstvy, koroze třmínků. Výrazně zatéká spárou mezi nosníky 1-2, 11-12, 12-13, 13-14. Dále zatéká dilatačními sparami na čela a uložení konstrukce. Výrazněji vždy v okolí spar mezi nosníky. Beton dobetonávek mezi nosníky je nekvalitní, proteklý, místy odpadává či chybí. Spárou mezi římsou a krajním nosníkem zatéká na jeho bok. Nosníky nejsou odvodněny, nelze vyloučit hromadění vody v dutinách.

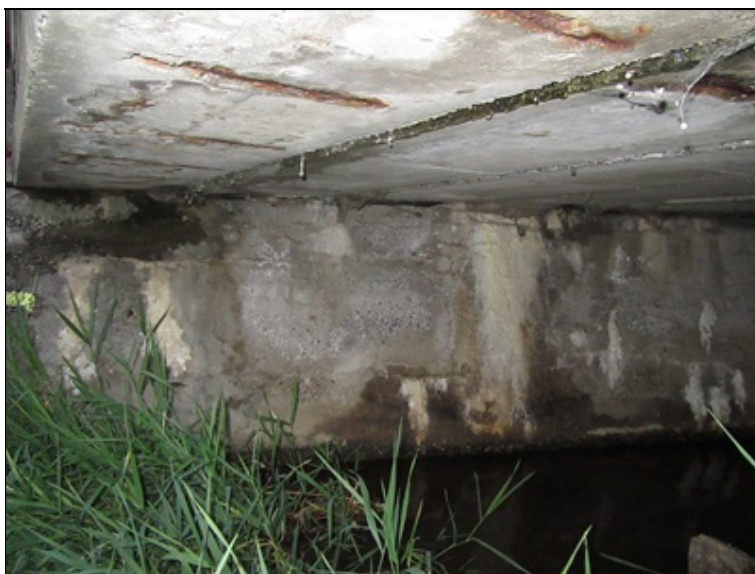
OP2.

[1.2] 1.2 Mostní podpěry a křídla Na levé straně v místě vyústění kanalizace je beton opěry lokálně narušený, degradace jde do hl. cca 200mm. Trouba nemá žádný přesah, voda stéká po dřívku opěry do potoka. Na líci opěr jsou patrné pracovní spáry, povrchová plošná štěrková hnízda, lokální výkvěty. Místy projevy silného zatékání z úložné spáry (horší stav na opěře OP2 - výluhy se stopami rzi - pod 4., 8. a 10. nosníkem, na opěře OP1 v místě svislé spáry - opěra je ze dvou částí). Výraznější degradace betonu opěr je v úrovni kolísání vodní hladiny až do hl. 0.1 m..
