Most 11413-1

Most přes potok Chumava za Neumětely

HLAVNÍ PROHLÍDKA

Datum provedení prohlídky: 13.10.2017

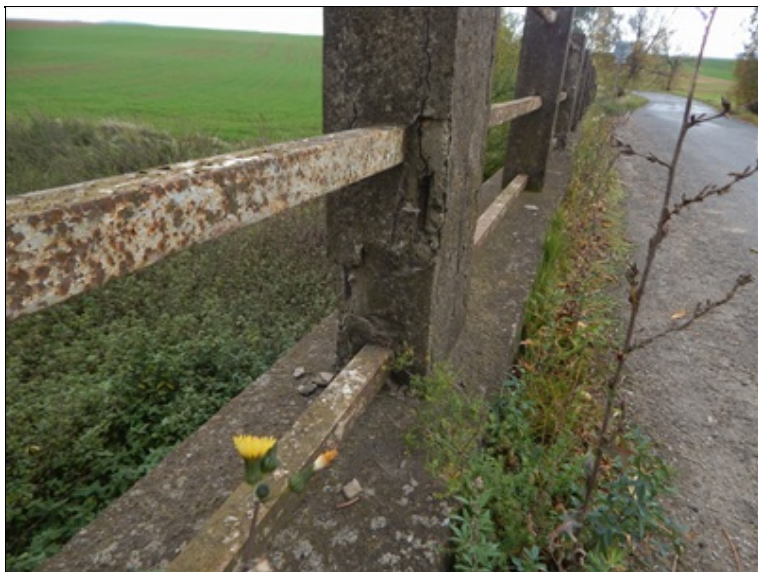
[4.1] 4.2 Zábradlí Sloupky jsou místy porušené trhlínami, hrany olámané, výztuž odhalená. Lokálně jsou provedeny vysprávkky. Vodorovná výplň povrchově koroduje, ojediněle je přezlá a uvolněná. Zádržný systém není v souladu s ČSN. Na křídlech opěr je pouze jednomadlové nízké zábradlí.

Rozpadlé sloupky na pravé straně, koroze madel, vegetace na krajnici.

[5] 3.1 Vozovka V rámci rekonstrukce provést výměnu mostního svršku včetně říms, vozovky, izolace a záchytného systému.

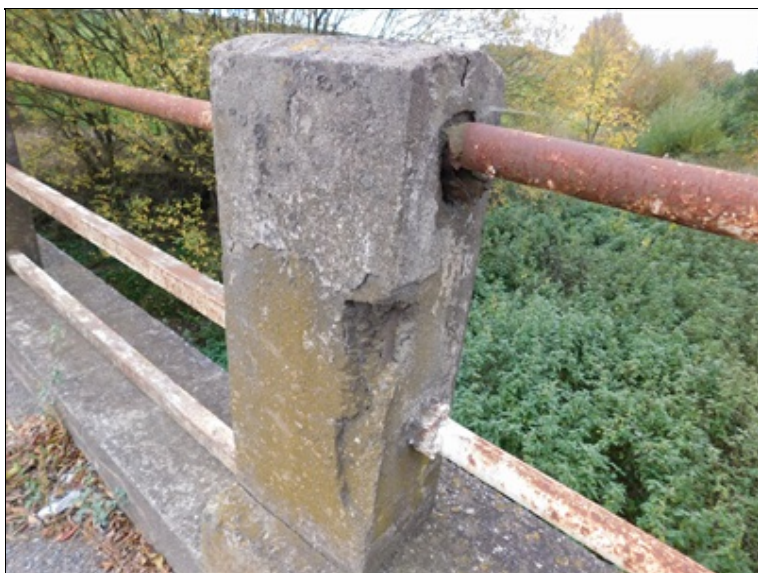
Odražená hrana sloupku, přezlé a uvolněné horní madlo

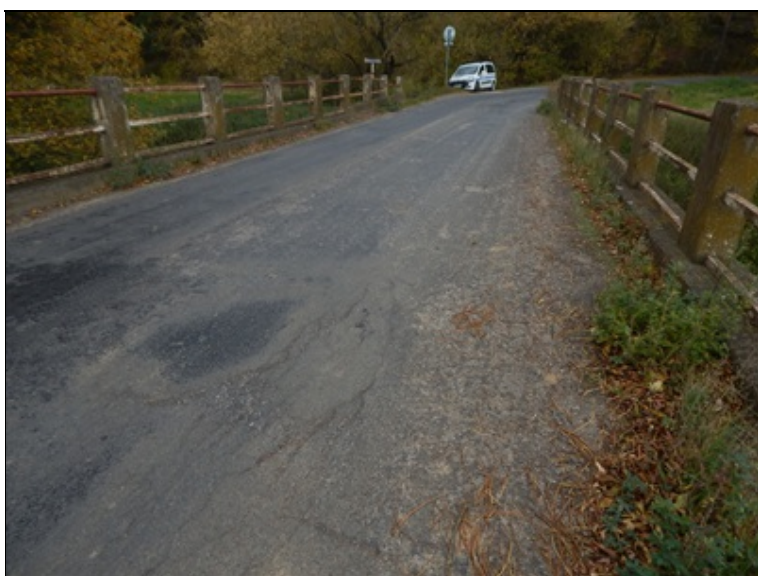
| [3.1] | 3.1 | Vozovka | Vozovka je výrazně nadvýšená - až po nabetonované římsy. V krytu jsou vyjeté výrazné koleje, je porušený trhlinami. Několik vyspravených výtluků. Podél říms jsou nečistoty a ve spárách uchycená vegetace. |

Stav vozovky - vyjeté koleje, trhliny

[1] 3.1 Vozovka Vyčistit mostní svršek od nánosů a vegetace, zatěsnit trhliny a spáry.

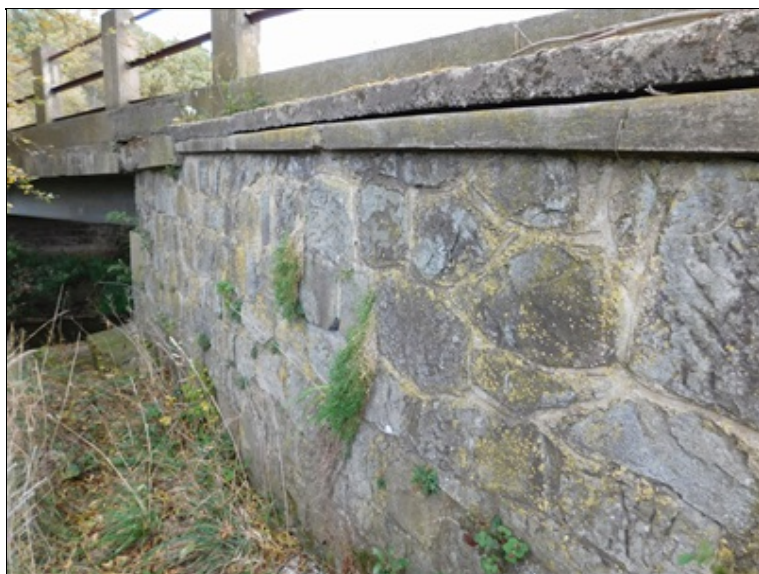
Oddělená nabetonávka říms křídél

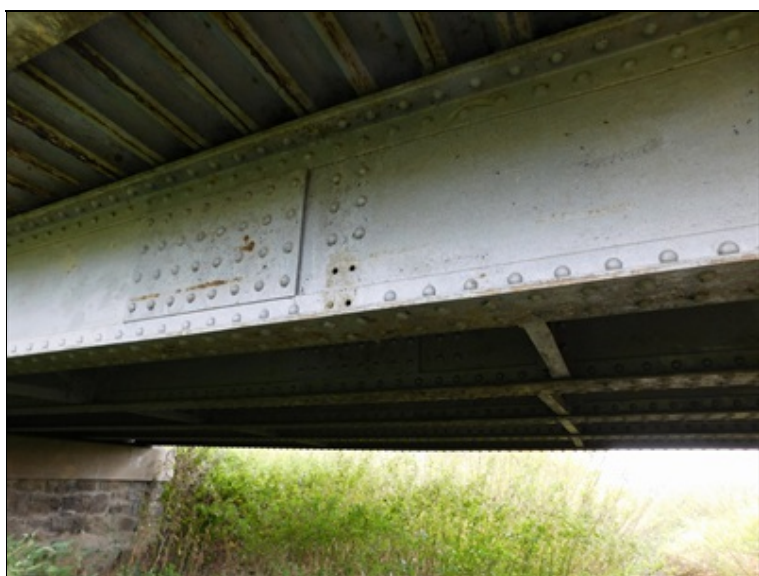
| [2.1] | 2.1 | Nosná konstrukce | Nosná konstrukce byla pravděpodobně repasována z jiného umístění - byla změněna poloha příčníků, byly dovařeny styčnickové plechy, některé otvory pro nýty v místě příčného ztužení nejsou využity, podporové příčnický nejsou. Nosná konstrukce je místy deformovaná z doby výstavby - horní příruba levého nosníku, součásti příčného ztužení, atp. Ochranný nátěr se celoplošně loupe, konstrukce povrchově koroduje - zejména příčné nosníky Zores. Silněji korodují spodní pásnice nosníků u opěr v místě uložení. |

Bok krajního ocelového nosníku, nevyužitá
otvory pro nýty v místě ztužidla

[3] 2.1 Nosná konstrukce Provést přepoččet zatížitelnosti za účelem ověření možnosti ponechání nosné konstrukce při rekonstrukci mostu. V závislosti na výsledku doplnit podporové ztužení.

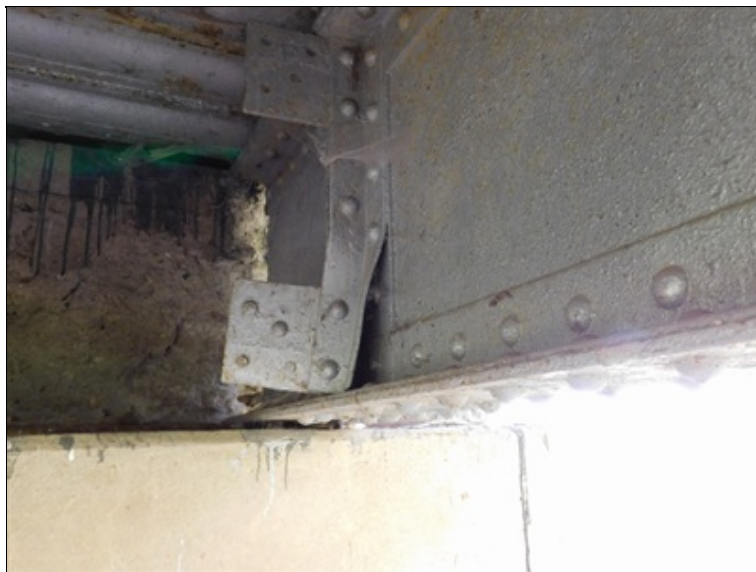
Deformace z doby výstavby

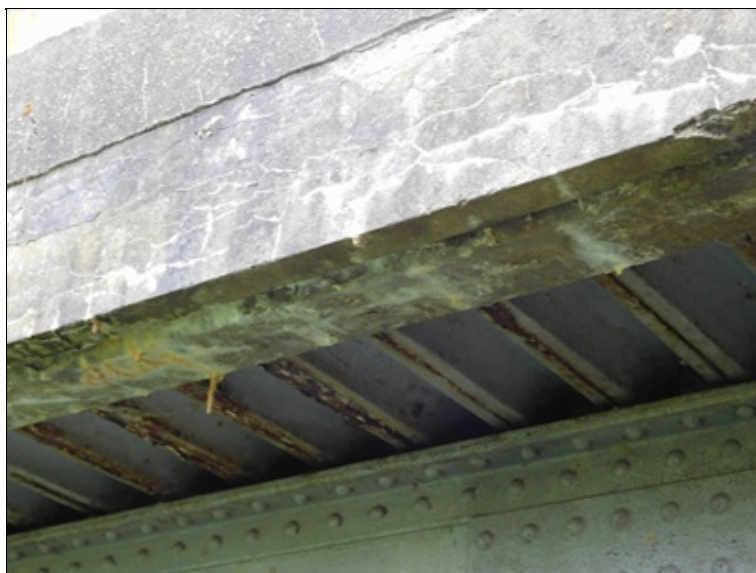
| [3.2] | 3.3.1 | Římsa | Původní římsy jsou nadbetonované. Omítka říms i kusy betonu jsou místy odpadlé, na bocích a spodním líci jsou výluhy pojiva. Beton říms hloubkově degraduje a rozpadá se v oblasti spáry mezi |

Podhled levé konzoly, výluhy na spodním líci betonové římsy

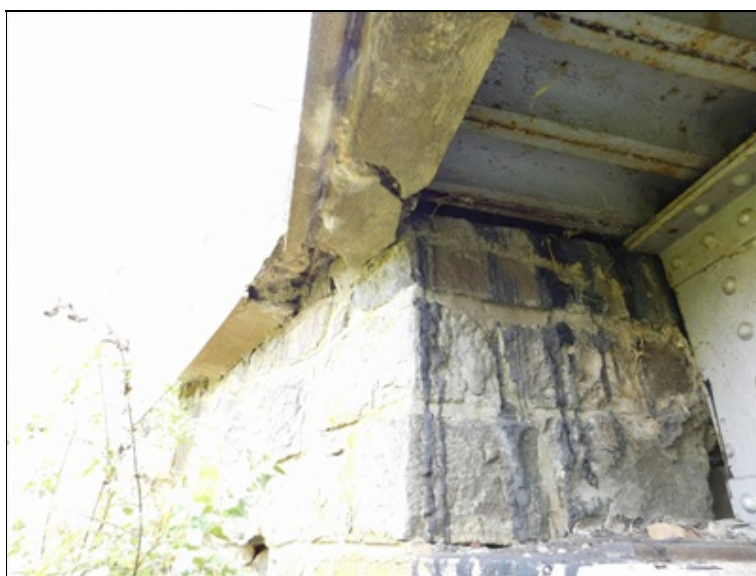
římsami. Na spodním líci římsového trámu je odpadlá krycí vrstva, beton je narušený do hl. 30 mm, jsou odhalené korodující třmínky. Nad OP2 vlevo svislé trhliny, v místech nepřiznaných dilatačních spár.

Stav levé římsy nad opěrou 2, trhliny v závěmě zídce

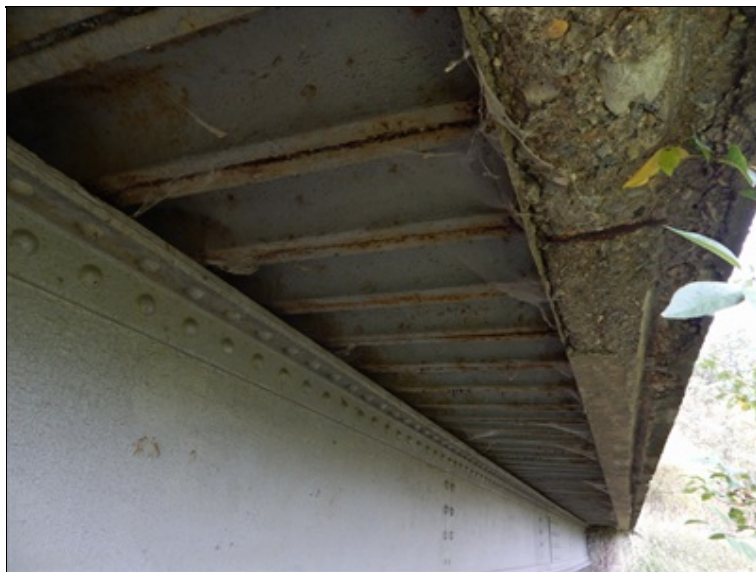
Podhled pravé konzoly, odpadlá krycí vrstva
betonového římsového trámu

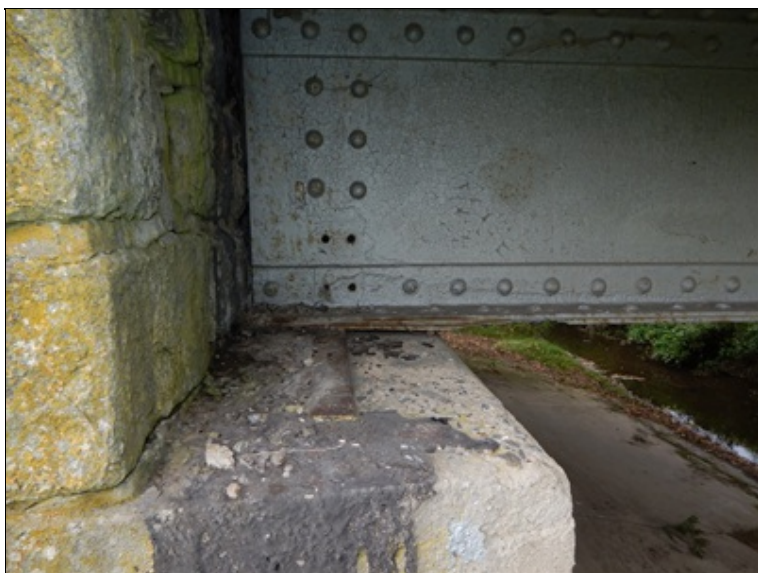
| [1.1] | 1.2.1 | Dřík/stěna | Úložné prahy jsou místy porušené trhlinami, beton povrchově na horním líci degraduje, je zanesen naplaveninami a znečištěn steklým izolačním nátěrem. V závěrných zídkách jsou otevřené trhliny. Spárování zdiva dříků je místy porušeno. V příčných prazích v patě dříků opěr jsou příčné trhliny. |

Úložný práh opěry 1, oslabená dolní pásnice
pravého nosníku

[2] 1.2.1 Dřík/stěna Vyčistit úložné prahy, ošetřit úložné ocelové prvky, opravit spárování vč.zdiva křídel.

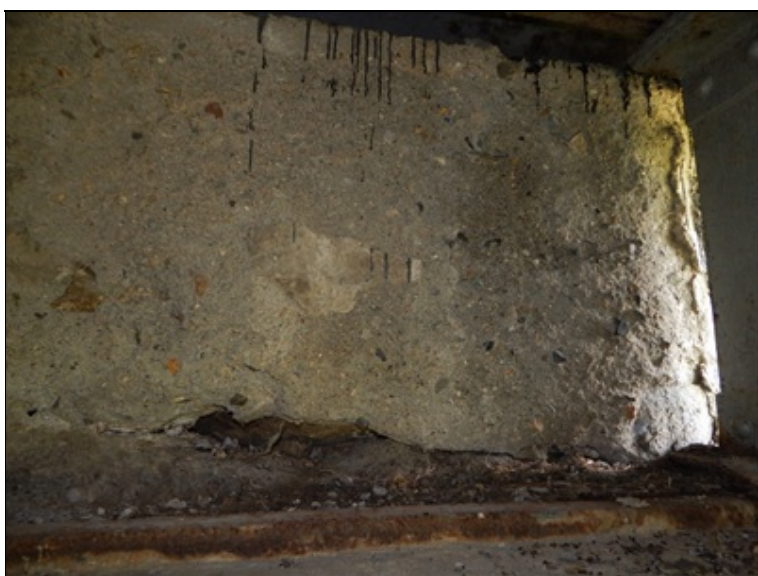
Spára v omítce a zdivu závěrné zídky
