Most 11416-1

Most přes strouhu v obci Lštěň

HLAVNÍ PROHLÍDKA

Datum provedení prohlídky: 17.10.2018

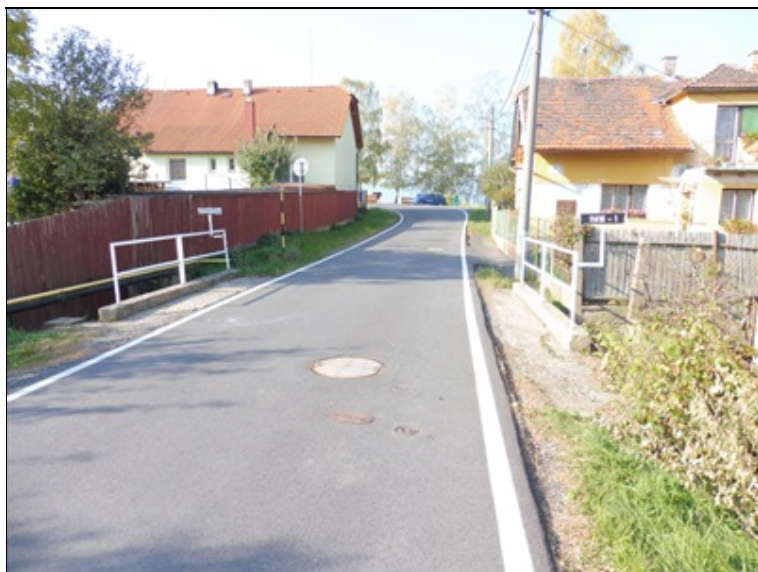
Pohled ve směru staničení.

3.1 Vozovka

Vozovka nová. Na krajnicích betonový povrch degraduje, cca uprostřed příčné trhliny.

[3] 3.1 Vozovka Utěsnit trhliny na krajnici.

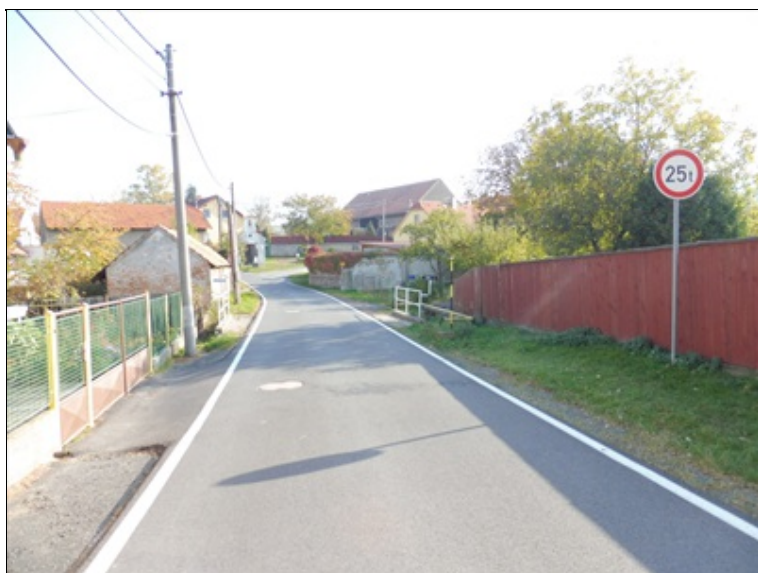
Pohled proti směru staničení.

3.1 Vozovka

Vozovka nová. Na krajnicích betonový povrch degraduje, cca uprostřed příčné trhliny.

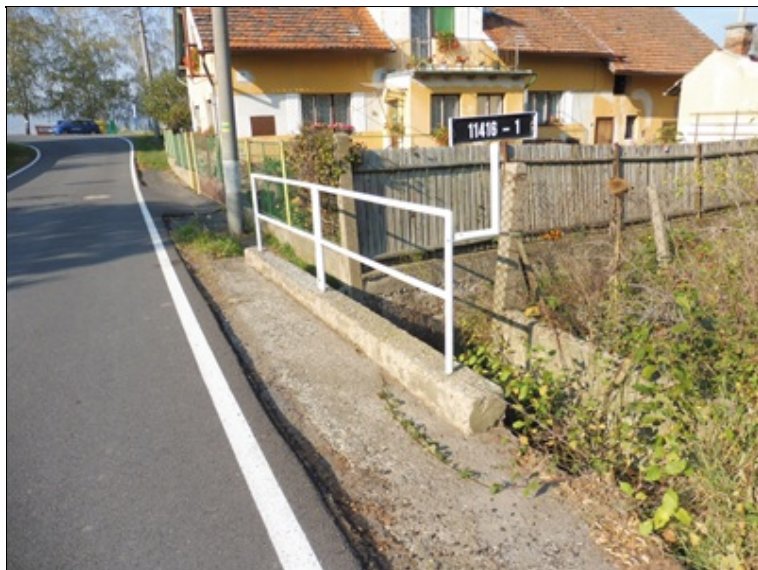
Na chrániče na pravé římse koroze.

Pravá strana mostu.

Vozovka nová. Na krajnicích betonový povrch degraduje, cca uprostřed příčné trhliny.

Beton říms je celoplošně povrchově degradován. Beton v hranách je odražený. V 1/2 mostu a u opěry 1 a 2 vlevo jsou římsy příčně prasklé, prasklina navazuje na prasklinu v krajnici. Vpravo i vlevo na boku podélná trhlina mezi římsou a nosnou konstrukcí, v trhlíně lokálně vegetace.

Záchytný systém neodpovídá současným požadavkům ČSN pro novostavby a rekonstrukce. Na zábradlí lokálně koroze.

[4] 3.3 Římsy, obrubníky, zálivky Utěsnit trhliny v římsách.

[5] 3.3 Římsy, obrubníky, zálivky Odstranit vegetaci z trhlín.

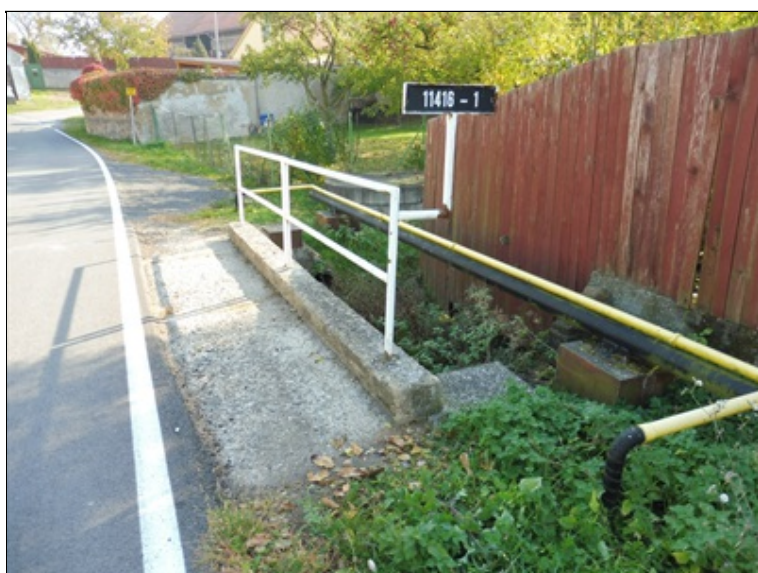
Na chrániče na pravé římse koroze.

Levá strana mostu.

Vozovka nová. Na krajnicích betonový povrch degraduje, cca uprostřed příčné trhliny.

Beton říms je celoplošně povrchově degradován. Beton v hranách je odražený. V 1/2 mostu a u opěry 1 a 2 vlevo jsou římsy příčně prasklé, prasklina navazuje na prasklinu v krajnici. Vpravo i vlevo na boku podélná trhlina mezi římsou a nosnou konstrukcí, v trhlíně lokálně vegetace.

Záchytný systém neodpovídá současným požadavkům ČSN pro novostavby a rekonstrukce. Na zábradlí lokálně koroze.

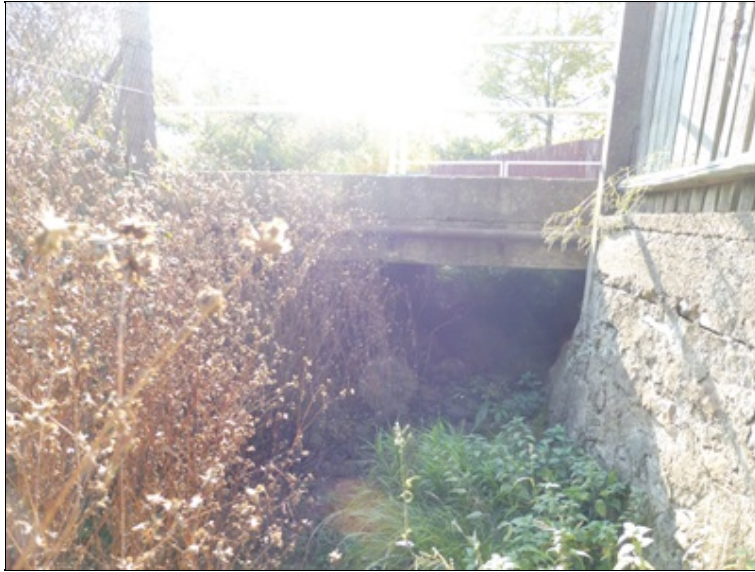
Pohled zprava.

Na chrániče na pravé římse koroze.

Před a za mostem v korytě vegetace, pod mostem nánosy.

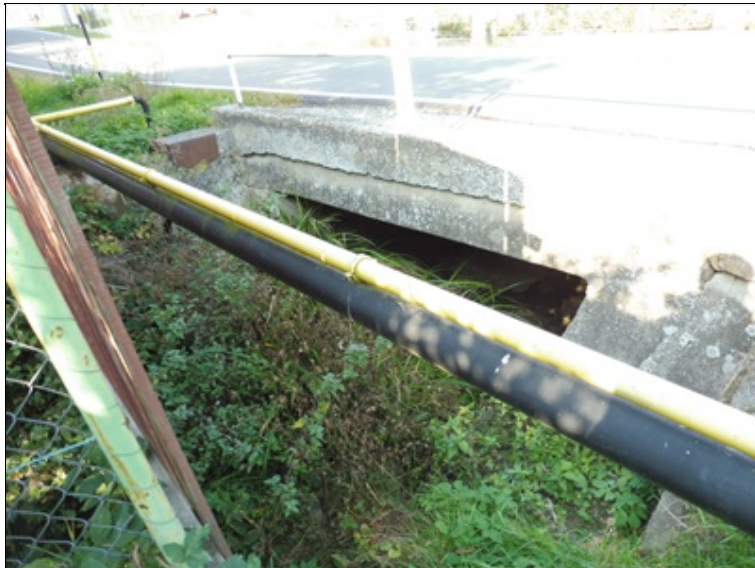
Pohled zleva.

Na chrániče na pravé římse koroze.

Před a za mostem v korytě vegetace, pod mostem nánosy.

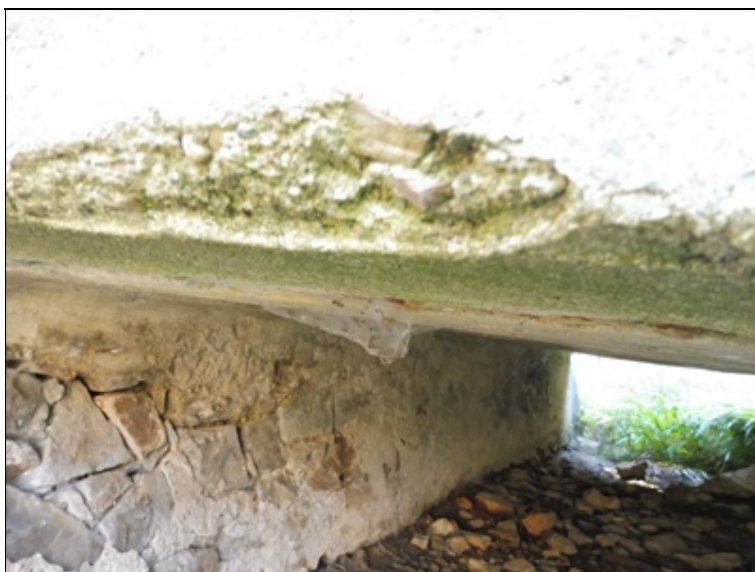
V - Špatný (koefic. $a=0.6$)

Opěra 1 zprava.

Na dřívících opěr jsou průsaky a výluhy, zelené povlaky řas. Zdivo opěry 1 na pravé straně je vyboulené. Omítka na zdivu je opadaná. Spárování zdiva je degradované a zejména ve spodní části vyplavené. V opěrách jsou vypadané kameny a kaverny.

Před a za mostem v korytě vegetace, pod mostem nánosy.

[1] 1.2 Mostní podpěry a křídla Provést opravu narušeného zdiva.

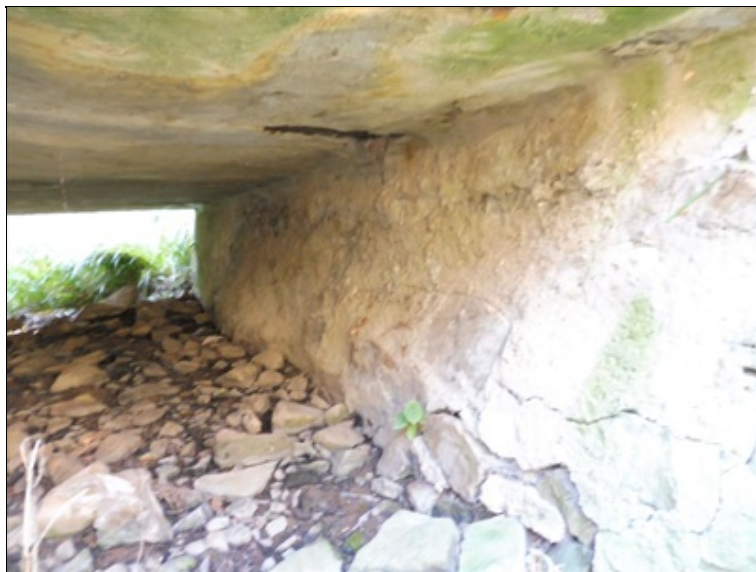
Opěra 2 zprava.

Na dřicích opěr jsou průsaky a výluhy, zelené povlaky řas. Zdivo opěry 1 na pravé straně je vyboulené. Omítka na zdivu je opadaná. Spárování zdiva je degradované a zejména ve spodní části vyplavené. V opěrách jsou vypadané kameny a kaverny.

Před a za mostem v korytě vegetace, pod mostem nánosy.

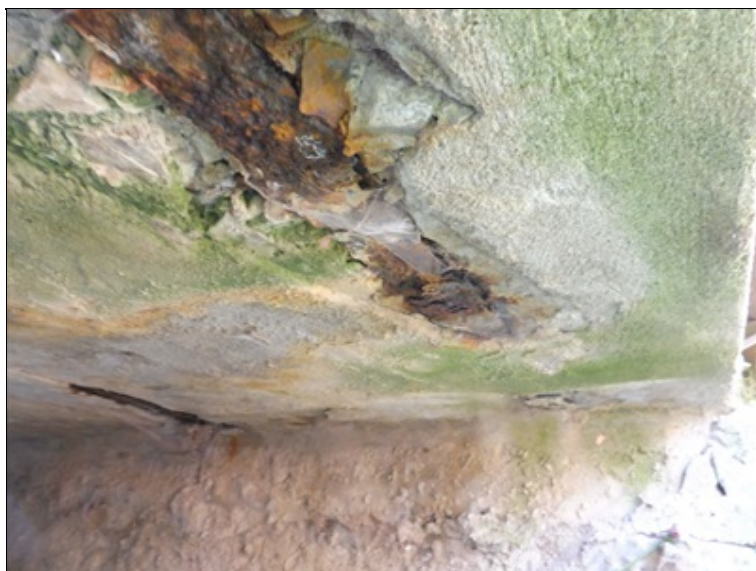
V - Špatný (koefic. $a=0.6$)

Podhled nosné konstrukce.

Na spodním líci desky jsou obnažené spodní pásnice ocelových nosníků, které korodují. U nosníků je patrné oslabení do 20 procent plochy spodní pásnice. Krycí vrstva je místy odtržená. V okolí nosníků jsou silné průsaky. Separace krycí vrstvy, odhalená výztuž koroduje. Na podhledu zelené povlaky řas. Na opěře 1 vlevo otevřená spára mezi opěrou a nosnou konstrukcí.

[6] 2.1 Nosná konstrukce Provést očištění korodujících pásnic a provést ochrannou pasivační vrstvu.

[7] 2.1 Nosná konstrukce Připravit rekonstrukci mostu.

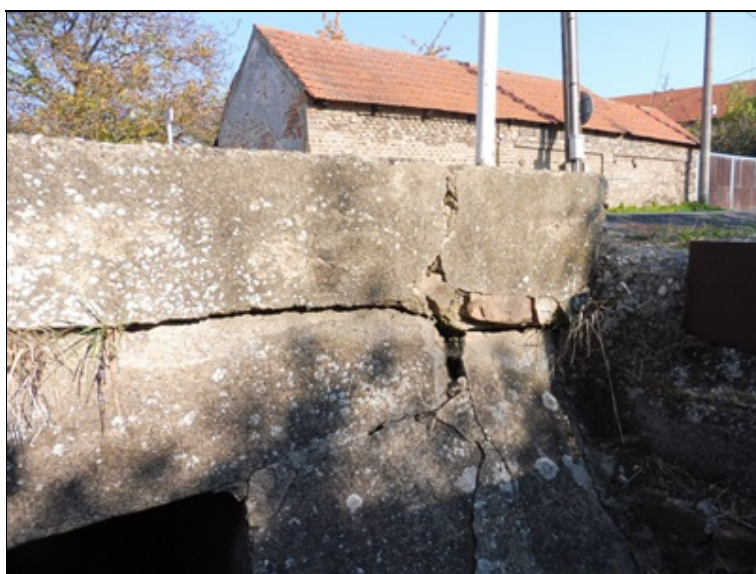
Opěra 1 zleva.

Na spodním líci desky jsou obnažené spodní pásnice ocelových nosníků, které korodují. U nosníků je patrné oslabení do 20 procent plochy spodní pásnice. Krycí vrstva je místy odtržená. V okolí nosníků jsou silné průsaky. Separace krycí vrstvy, odhalená výztuž koroduje. Na podhledu zelené povlaky řas. Na opěře 1 vlevo otevřená spára mezi opěrou a nosnou konstrukcí.

Beton římsy je celoplošně povrchově degradován. Beton v hranách je odražený. V 1/2 mostu a u opěry 1 a 2 vlevo jsou římsy příčně prasklé, prasklina navazuje na prasklinu v krajnici. Vpravo i vlevo na boku podélná trhлина mezi římsou a nosnou konstrukcí, v trhlíně lokálně vegetace.

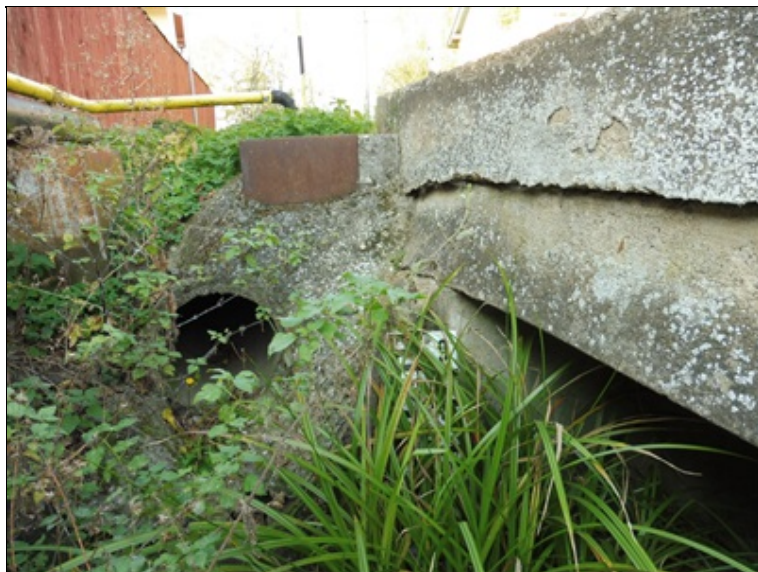
Opěra 2 zleva.

Beton říms je celoplošně povrchově degradován. Beton v hranách je odražený. V 1/2 mostu a u opěry 1 a 2 vlevo jsou římsy příčně prasklé, prasklina navazuje na prasklinu v krajnici. Vpravo i vlevo na boku podélná trhlinka mezi římsou a nosnou konstrukcí, v trhlíně lokálně vegetace.

Před a za mostem v korytě vegetace, pod mostem nánosy.

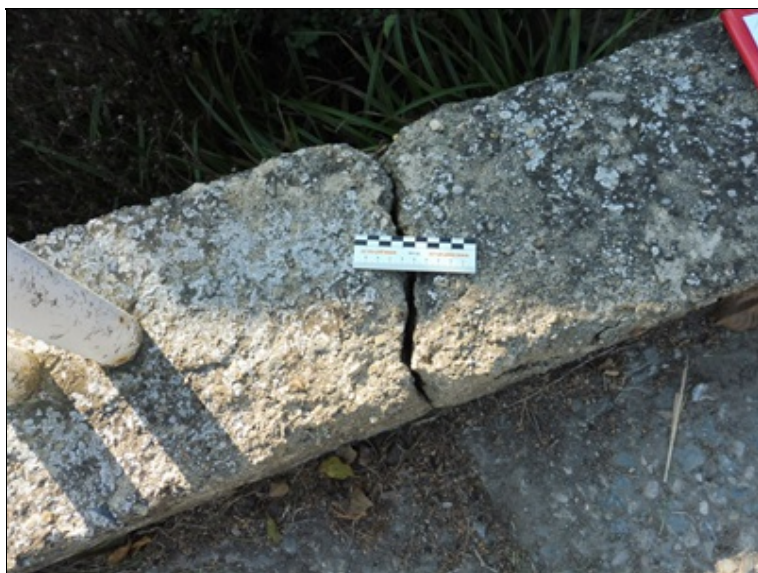
Levá římsa mostu.

Beton říms je celoplošně povrchově degradován. Beton v hranách je odražený. V 1/2 mostu a u opěry 1 a 2 vlevo jsou římsy příčně prasklé, prasklina navazuje na prasklinu v krajnici. Vpravo i vlevo na boku podélná trhlinka mezi římsou a nosnou konstrukcí, v trhlíně lokálně vegetace.
