Most 23645-1

Most přes trať ČD Kralupy n/Vltavou - Louny u obce Drnov

HLAVNÍ PROHLÍDKA

Datum provedení prohlídky: 11.9.2017

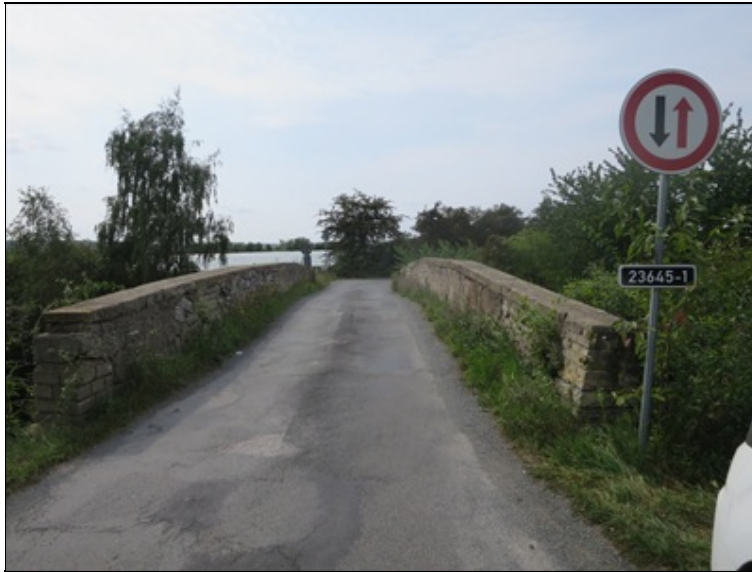
příčné uspořádání na mostě proti směru staničení

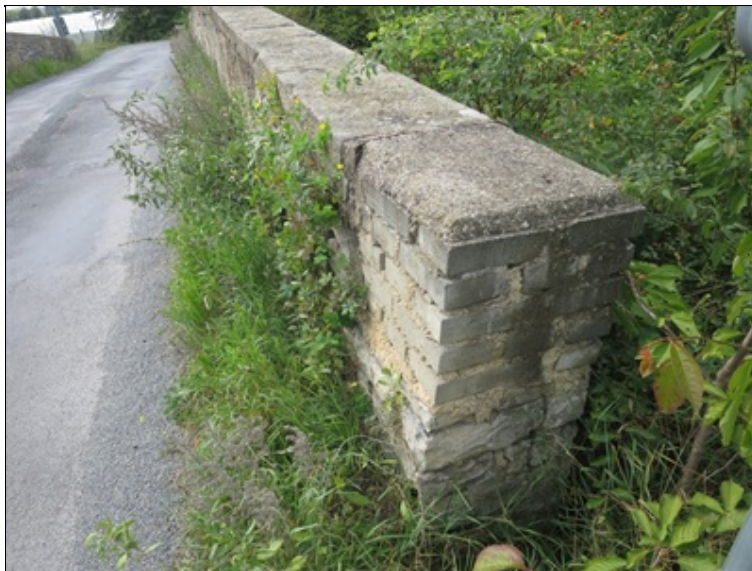
| [4.1] | 4.2 | Zábradlí | Zdivo parapetních zdí je významně narušené. Zejména v oblastech všech čel a u pravé poprsní zdi víceméně v celé délce dochází k rozsáhlému vyplavování spárové malty ze zdiva a uvolňování jednotlivých kamenů. Některé kameny zdiva hloubkově degradují až do úplného rozpadu. Ve zdivu je lokálně uchycena vegetace, která přispívá k jeho rozpadu. Na čelech je zdivo zcela nesoudržné a dochází k jeho rozvalení. Hrozí pád kamenů či celých částí zdiva na kolejiště. |

čelo levé parapetní zídky za O2

| [1] | 2.1 Nosná konstrukce | Bezodkladně zajistit komplexní přespárování zdiva opěr, poprsních zdí, klenbového pasu i parapetních zídek po předchozím vyčištění zdiva od vegetace. Rozvolněné části zdiva (zejména čel parapetních zídek bude nutné přezdít). Tím bude zabráněno pádu kamenů či částí zdiva na kolejiště do doby rozhodnutí o rozsahu a způsobu opravy mostu. |

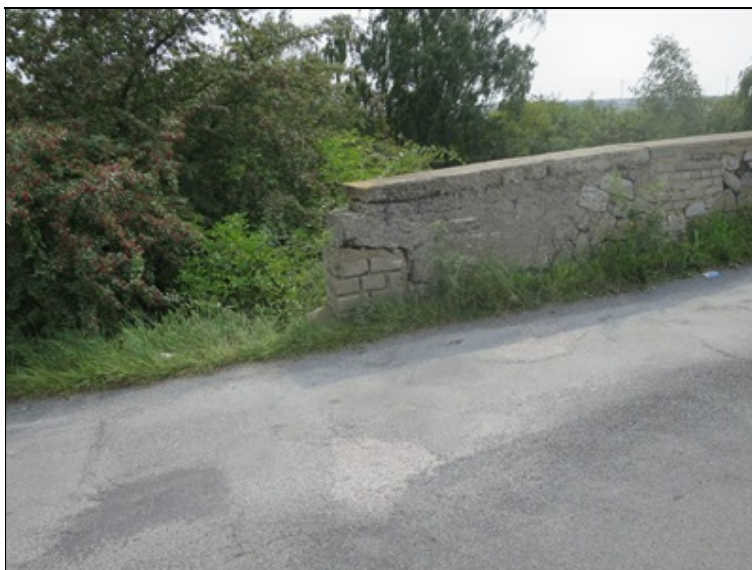
čelo pravé parapetní zídky za O2

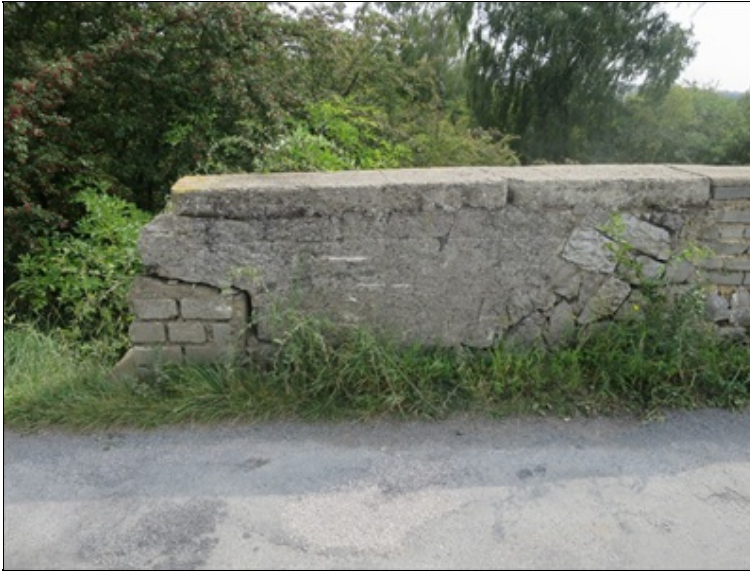
DTTO - detail

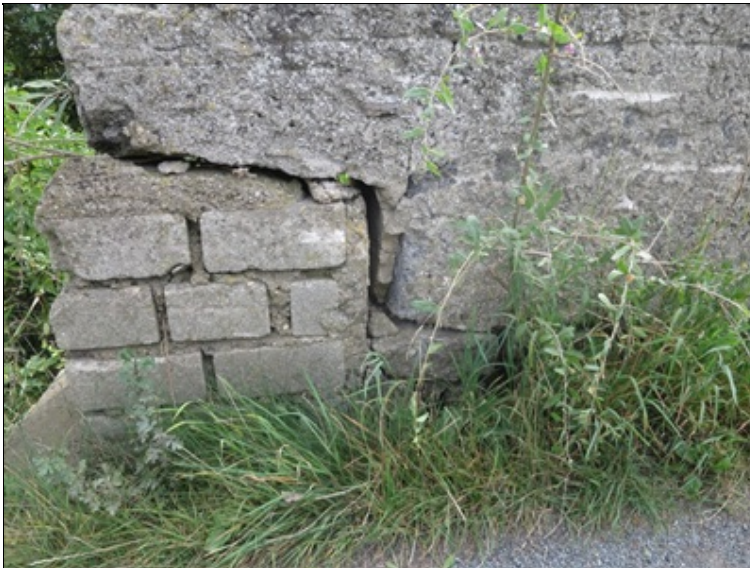
DTTO

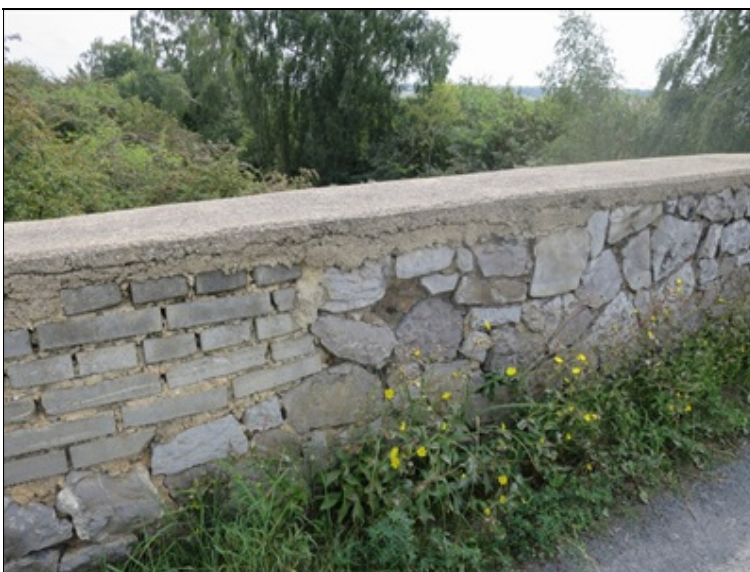
poruchy zdiva parapetní zídky, vegetace na vozovce podél zídky

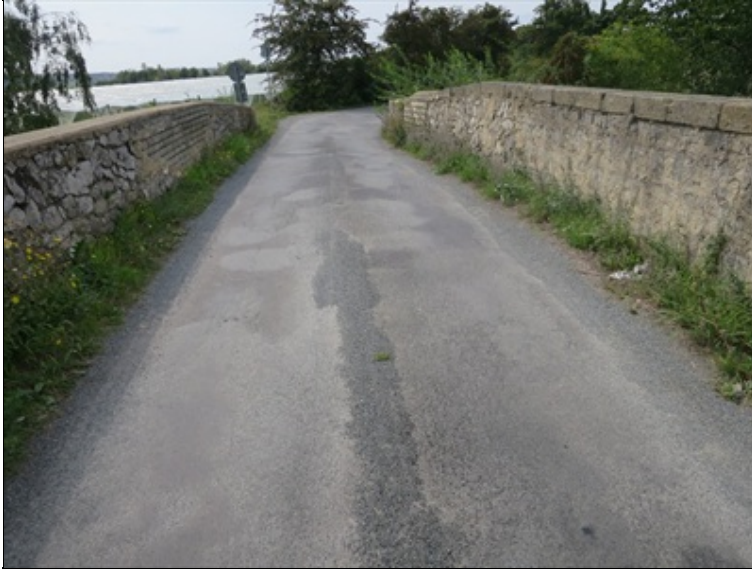
pohled na vozovku

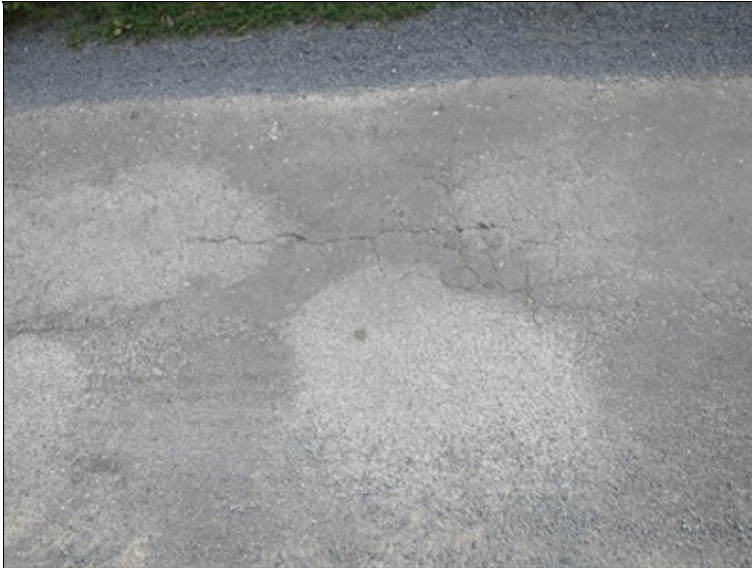
| [3.1] | 3.1 | Vozovka | Kryt vozovky je nerovný, hojně opravovaný. V krytu je množství trhlin, lokálně i výtluky. |

trhliny v krytu vozovky

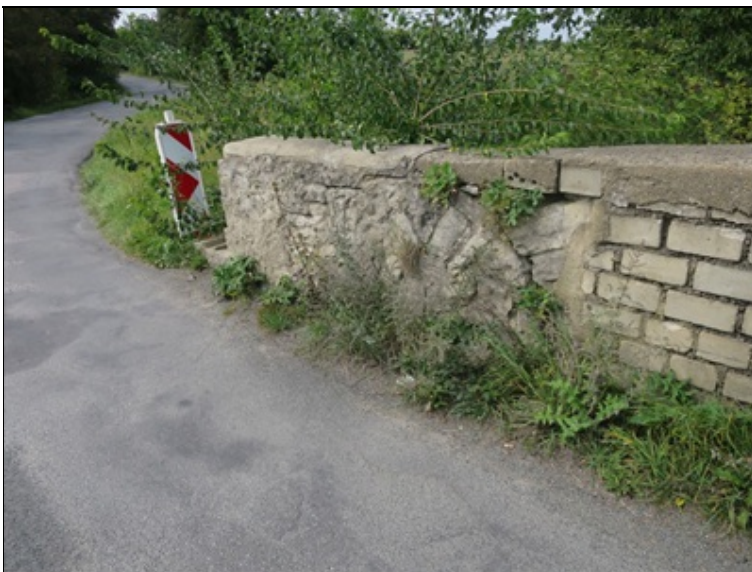
čelo levé parapetní zídky před O1

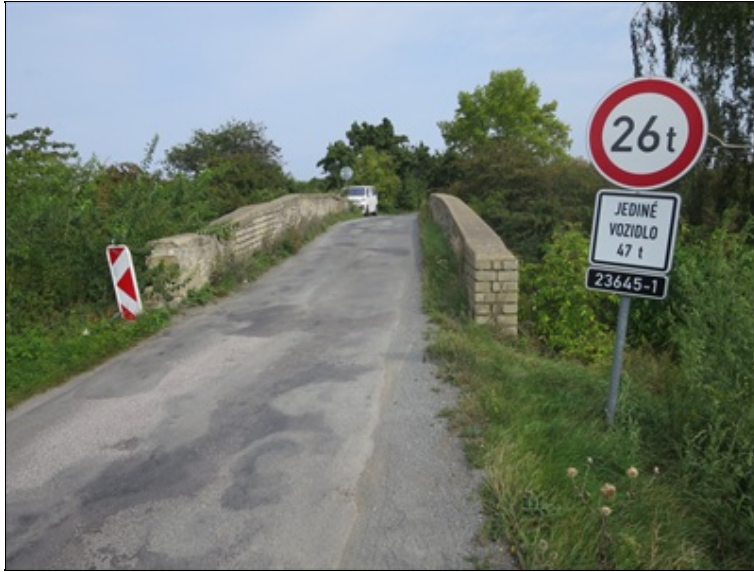
příčné uspořádání na mostě ve směru staničení

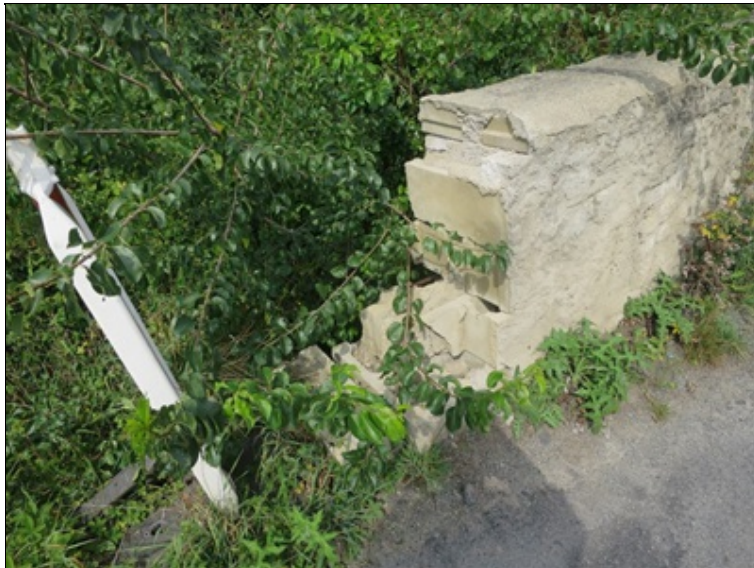
detail rozpadu čela levé parapetní zídky před O1

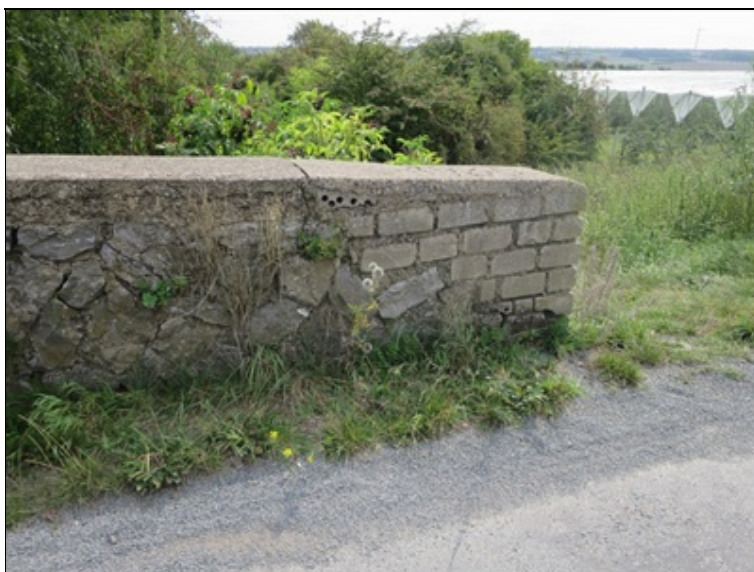
čelo pravé parapetní zídky před O1

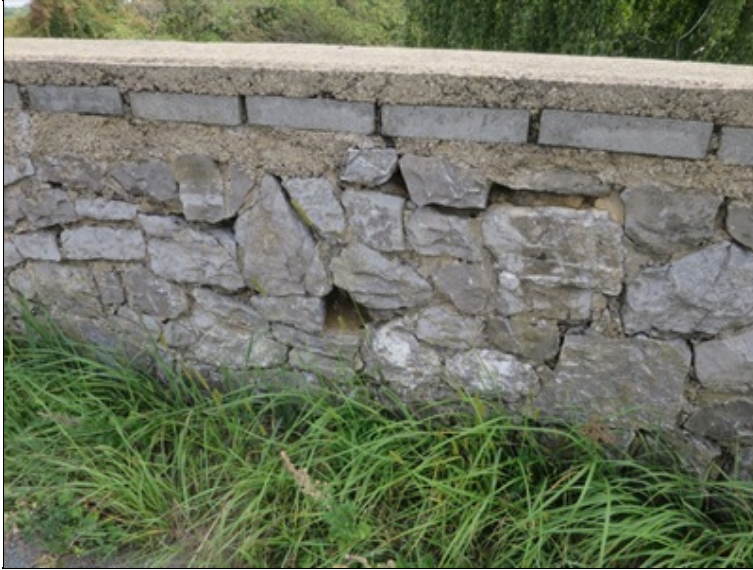
poruchy pravé parapetní zídky jsou intenzivní v celé její délce

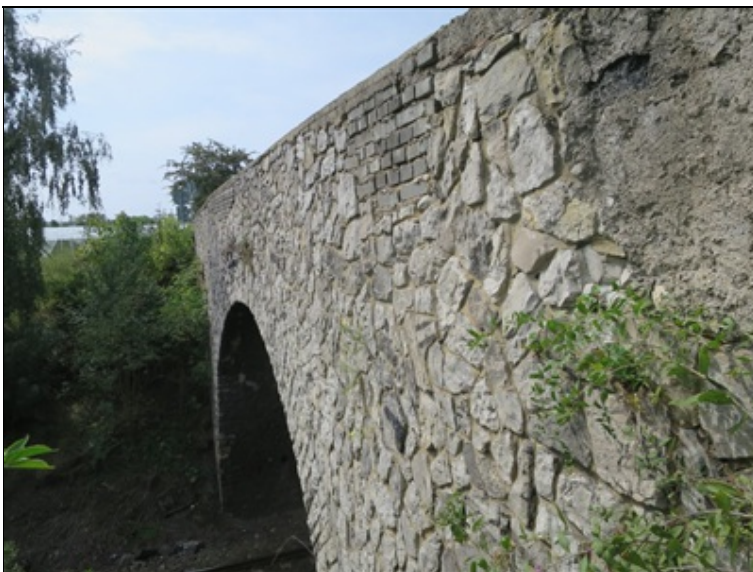
pohled na pravou parapetní zeď od O2

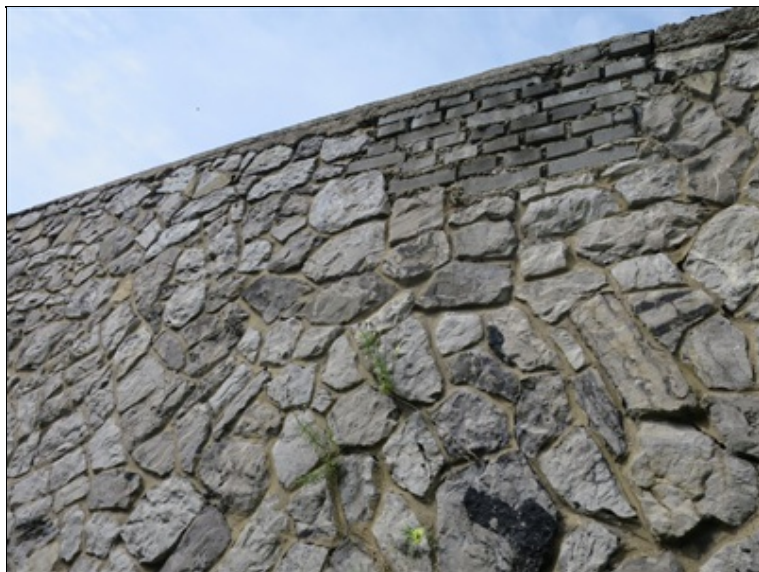
detail stavu zdiva pravé parapetní zdi

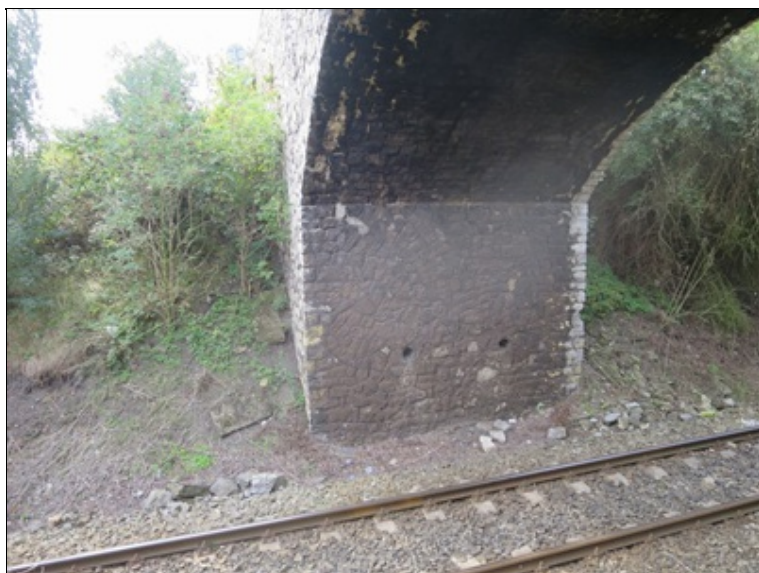
pohled na líc O1

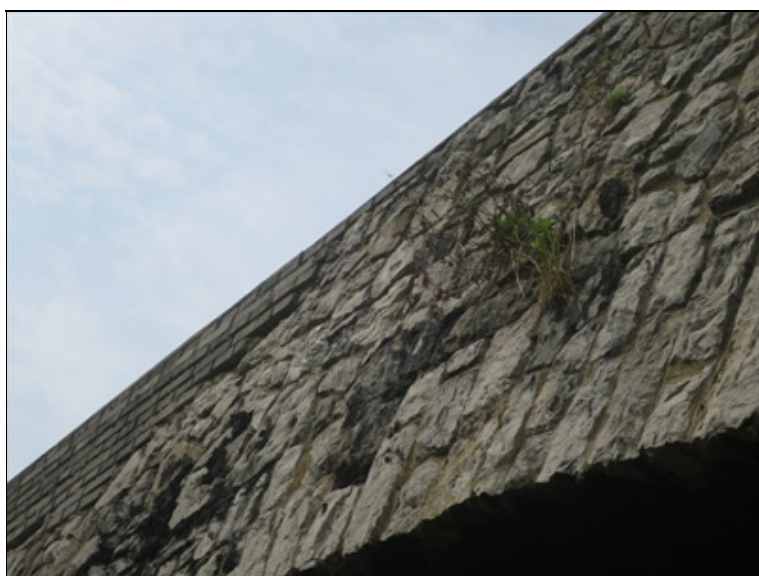
| [2.1] | 2.1 | Nosná konstrukce | Zdivo klenbového pasu i poprsních zdí je významně narušené. Zejména v oblastech styku klenbového pasu a poprsních zdí dochází k rozsáhlému vyplavování spárové malty ze zdiva a uvolňování jednotlivých kamenů. Některé kameny zdiva hloubkově degradují až do úplného rozpadu. Ve zdivu je lokálně uchycena vegetace, která přispívá k jeho rozpadu. Hrozí pád kamenů či celých částí zdiva poprsních zdí i zdiva na bocích klenbových pasů na kolejiště.

v obtížně přístupných místech pravého boku klenbového pasu a pravé poprsní zdi jsou výrazné poruchy (vyplavené spárování, uvolněné kameny, uchycená vegetace).

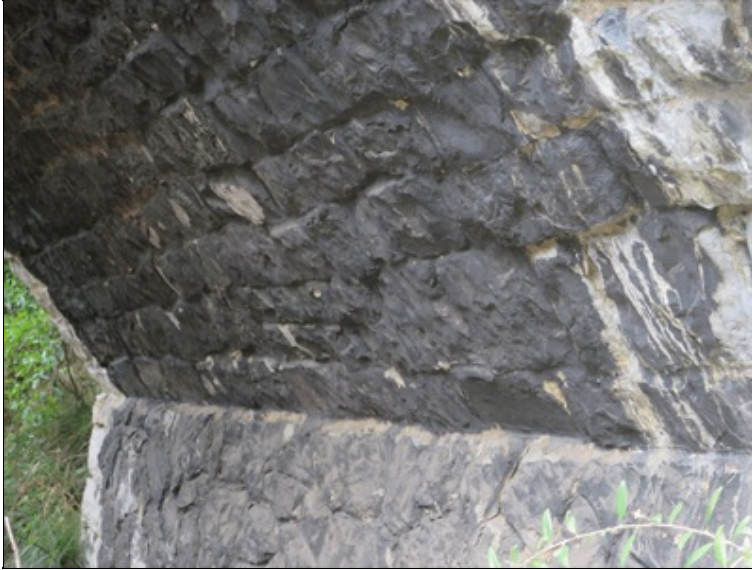
oblast vetknutí klenbového pasu do O2

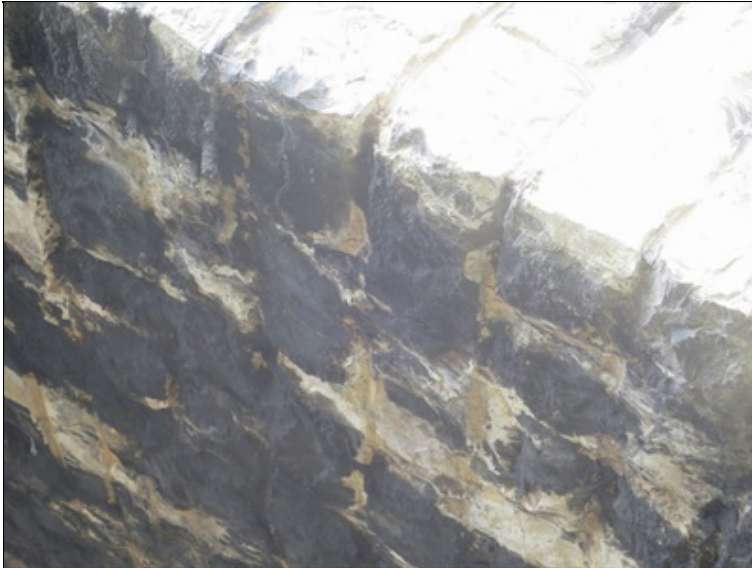
Spodní líc klenbového pasu je významně poškozen kouřovými zplodinami, na spodním líci klenbového pasu je patrně množství průsaků s výluhy pojiva. |

detail průsaků s výluhy pojiva klenbovým pasem

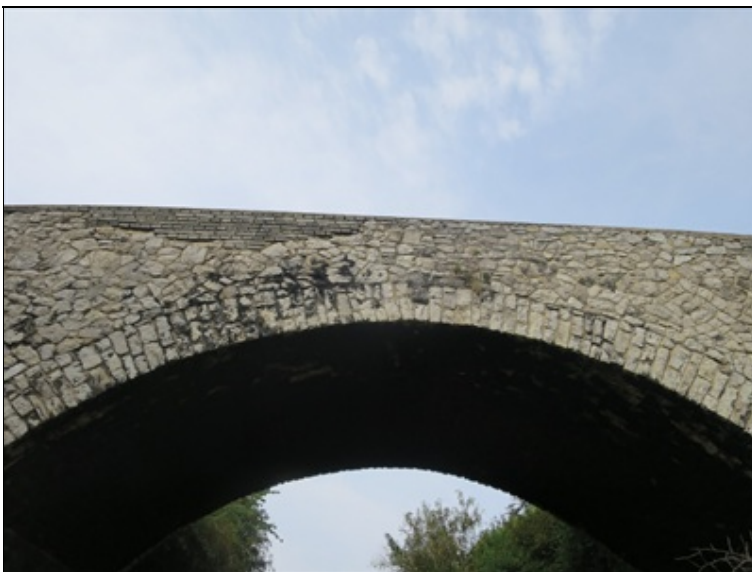
pohled na pravou poprsní zeď nad vrcholem klenby

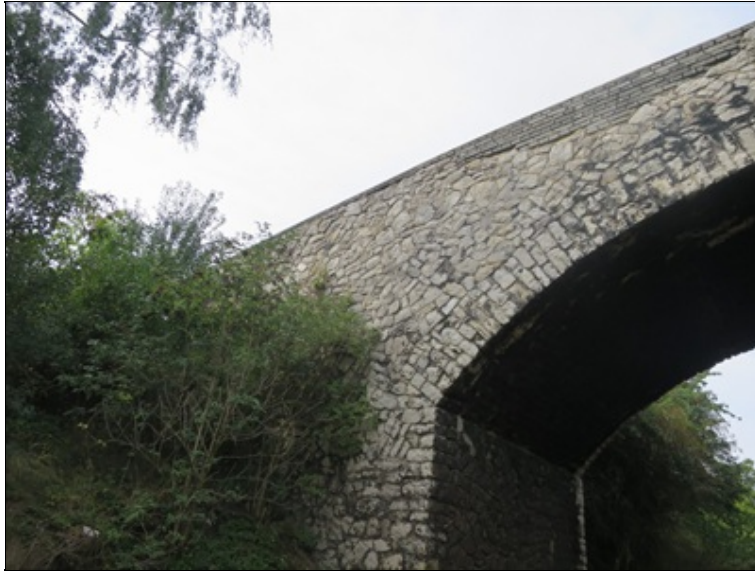
pohled na pravou poprsní zeď nad O1

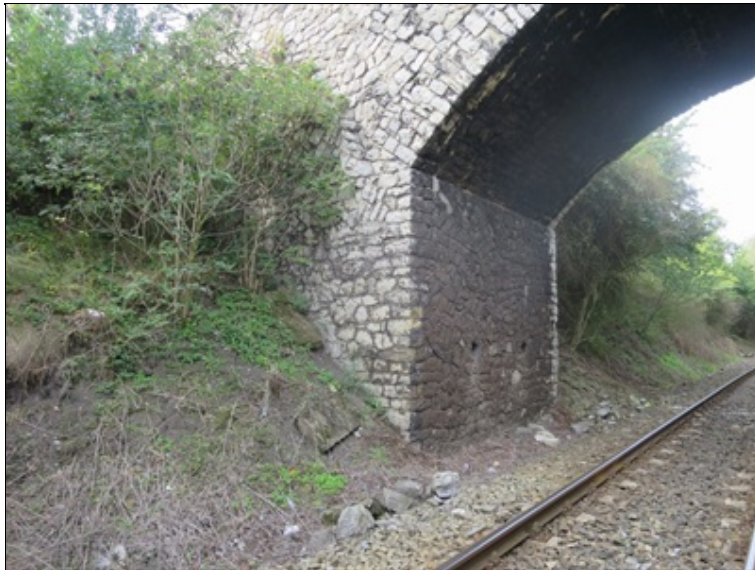
pravý bok O1

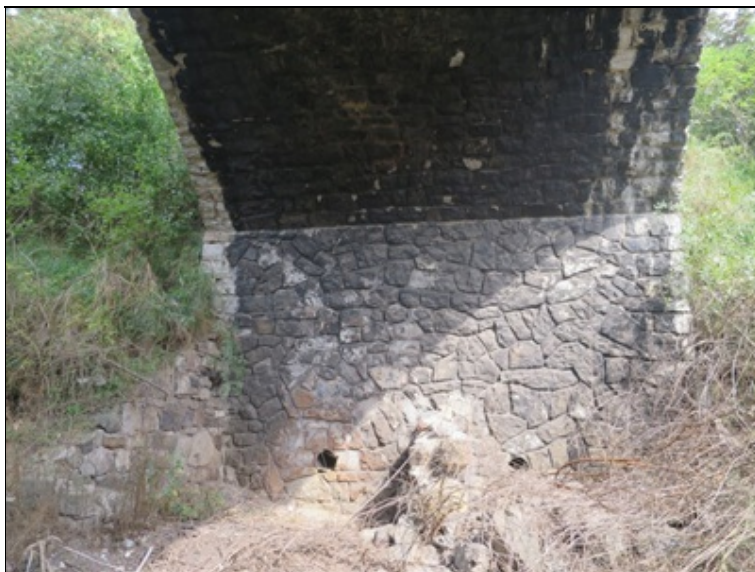
pohled na líc O2

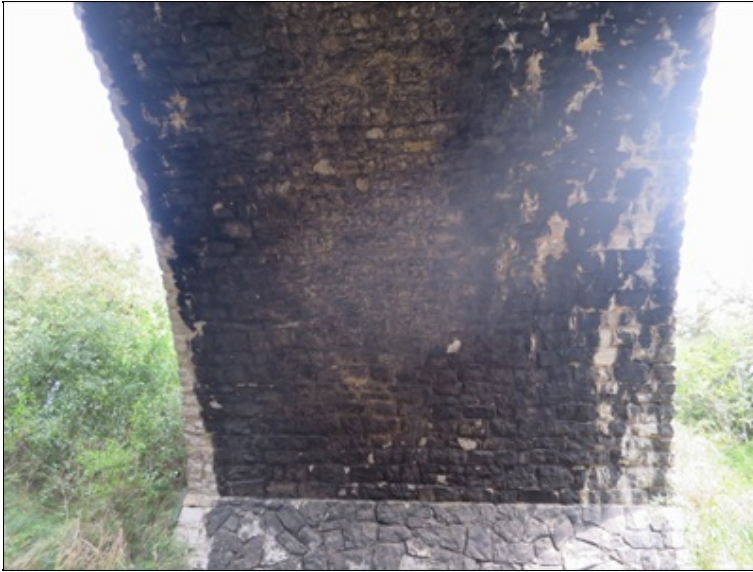
podhled klenbového pasu nad O2

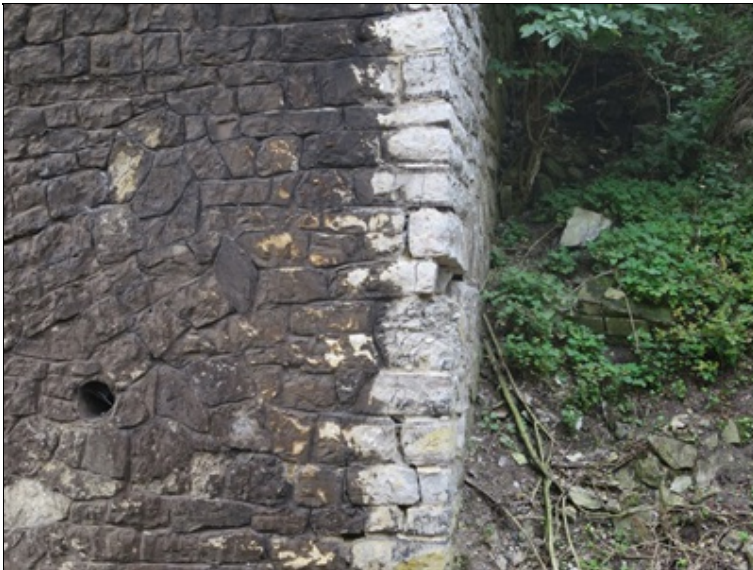
| [1.1] | 1.2 | Mostní podpěry a křídla | Zdivo opěr je významně narušené. Zejména v oblastech hran dochází k rozsáhlému vyplavování spárové malty ze zdiva a uvolňování jednotlivých kamenů. Některé kameny zdiva hloubkově degradují až do úplného rozpadu. Podél hran opěr se vytvářejí ve zdivu dírků opěr svislé trhliny. |

svislá trhlina ve zdivu hrany O2

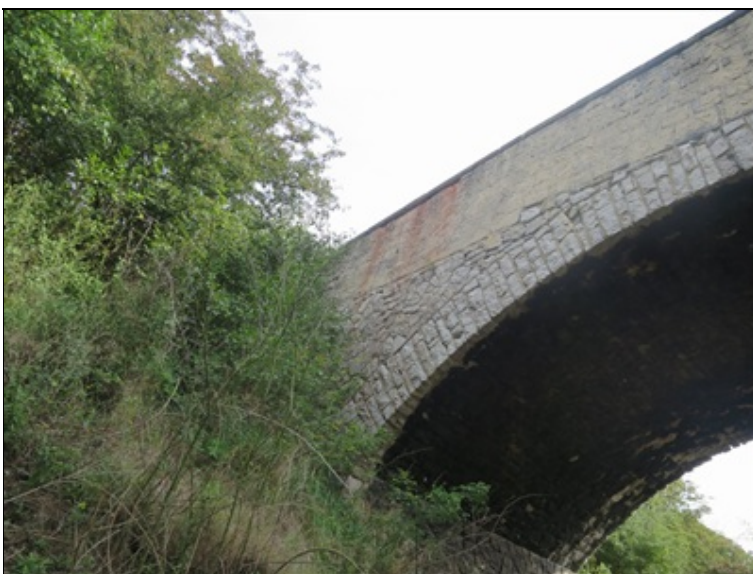
pohled na levou poprsní zeď nad O2

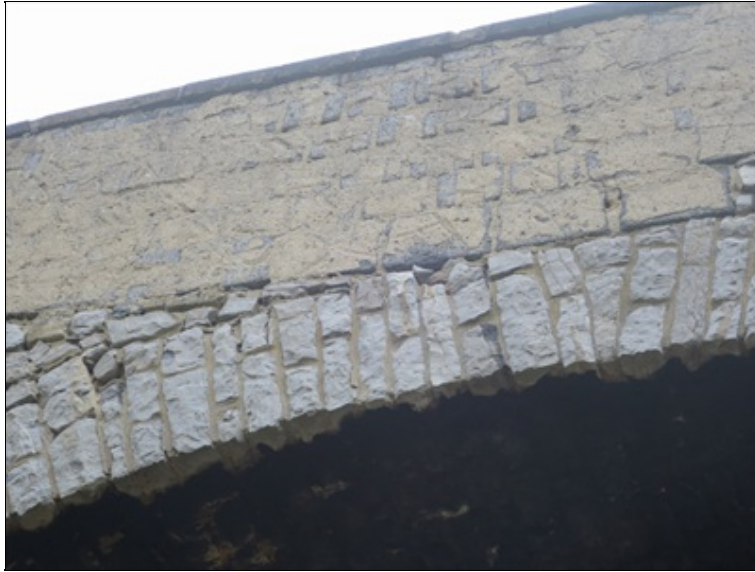
pohled na levou poprsní zeď nad vrcholem klenby

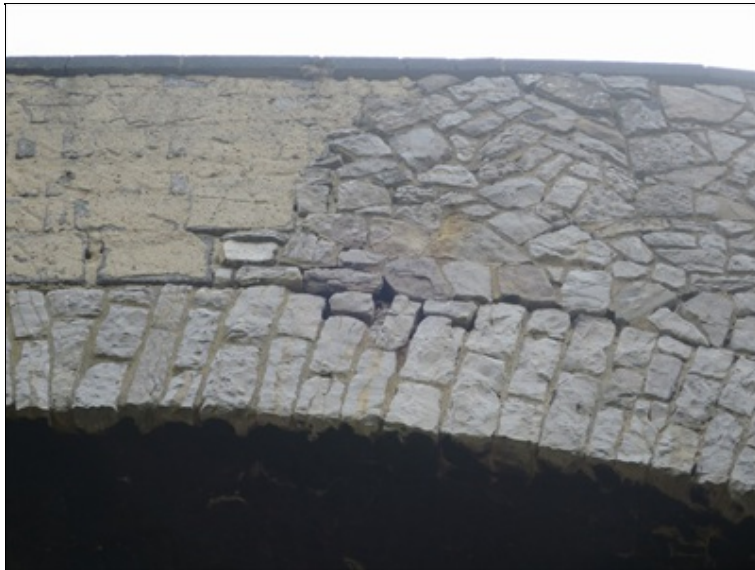
v oblasti navázání levé poprsní zdi na klenbový pás jsou významné poruchy (vyplavené spárování, dochází k uvolňování kamenů ze zdiva)

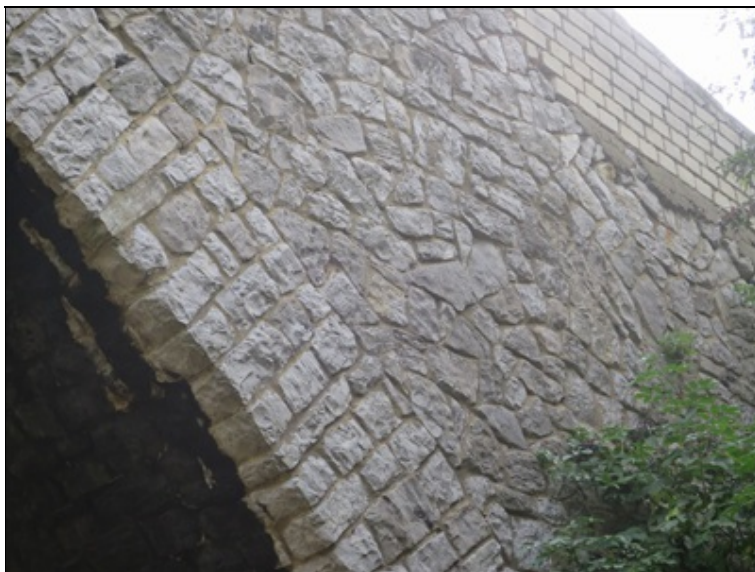
pohled na levou poprsní zeď nad O1

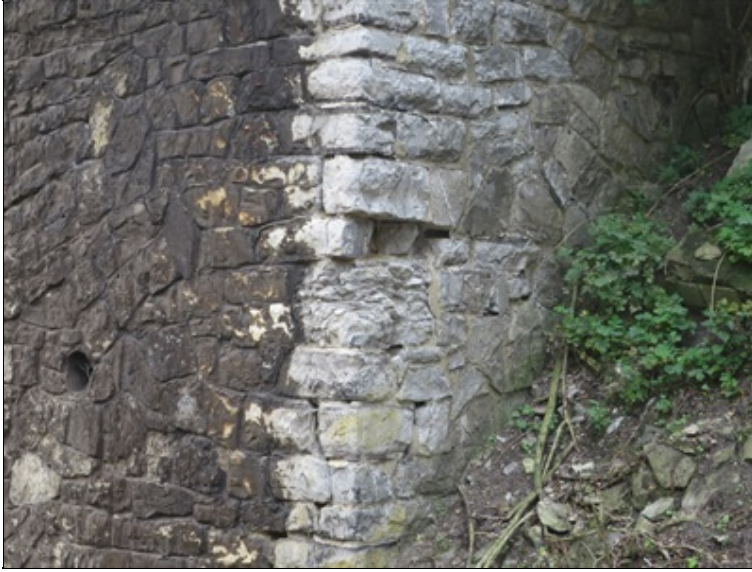
poruchy zdiva v levé hraně O1
