Most 33721-1

Most přes Klejnárku v Močovicích

HLAVNÍ PROHLÍDKA

Datum provedení prohlídky: 5.10.2018

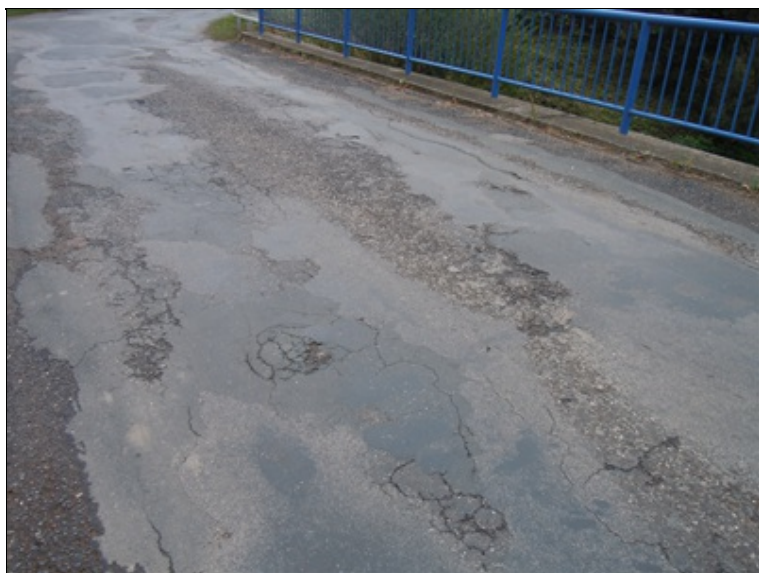
[3.1]	3.1	Vozovka	Poškození výtluky a nerovnostmi. Místa lokální opravy
[3.2]	3.3.1	Římsa	Vylomené kusy římsy na více místech, degradovaný beton, nečistoty, vegetace.
[3.3]	3.5	Izolační systém mostovky	Zcela nefunkční

Výtluky a nerovnosti ve vozovce

[1]	1.2	Mostní podpěry a křídla	Odstranění vegetace u křídel a ze středního pilíře
[2]	2.1	Nosná konstrukce	Sledovat podhled NK, v případě zhoršení stavu zahájit přípravu rekonstrukce mostu
[3]	3.1	Vozovka	Čistit vozovku od nečistot
[4]	3.3.1	Římsa	Odstranit vegetaci a nečistoty z říms

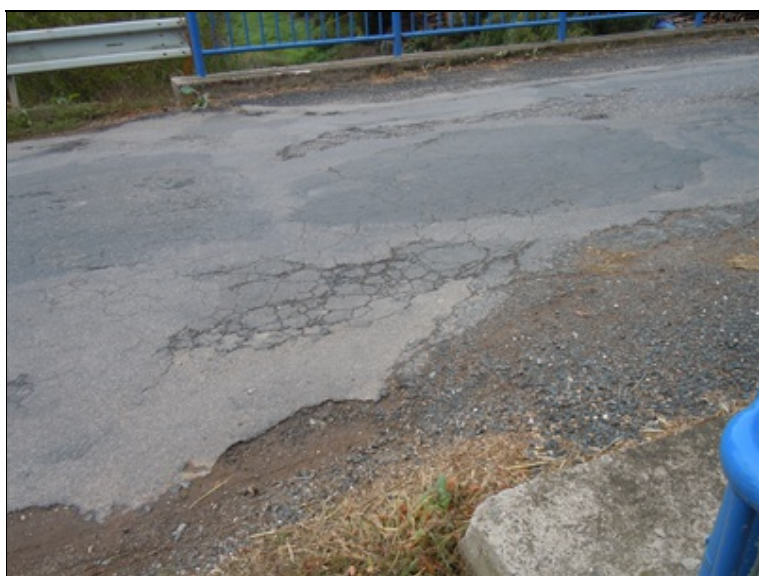
Stav vozovky na mostě, vegetace

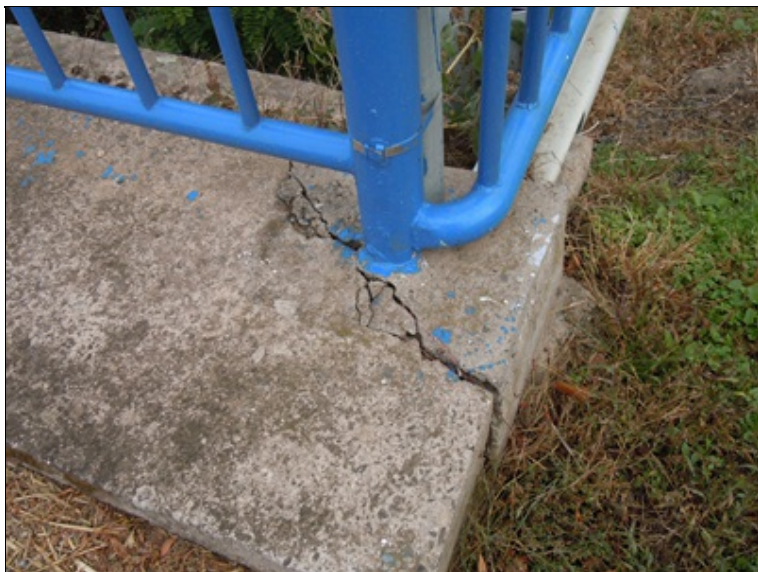
Římsa nad opěrou 3 vlevo

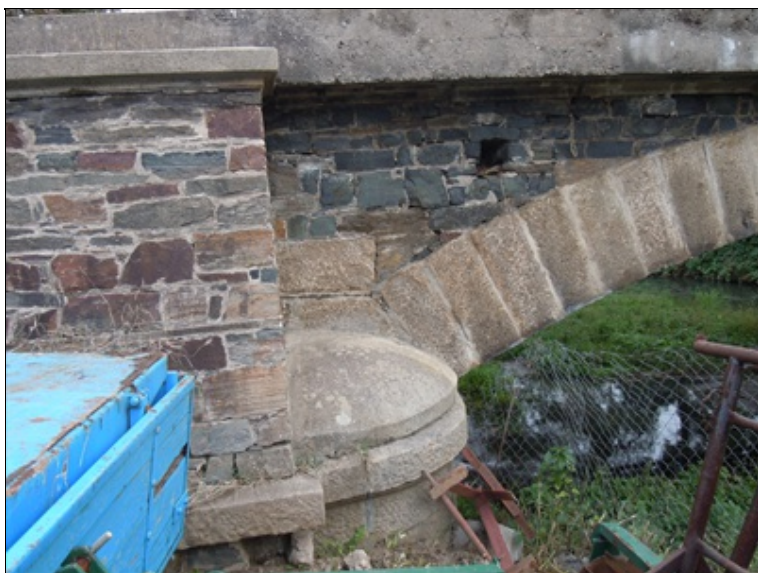
Křídlo opěry 1 vpravo

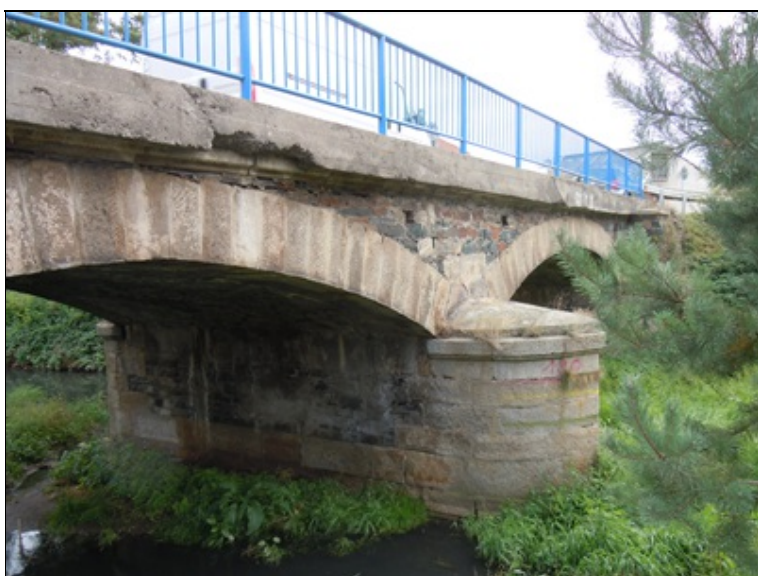
Římsa pole 1 vpravo, střední pilíř

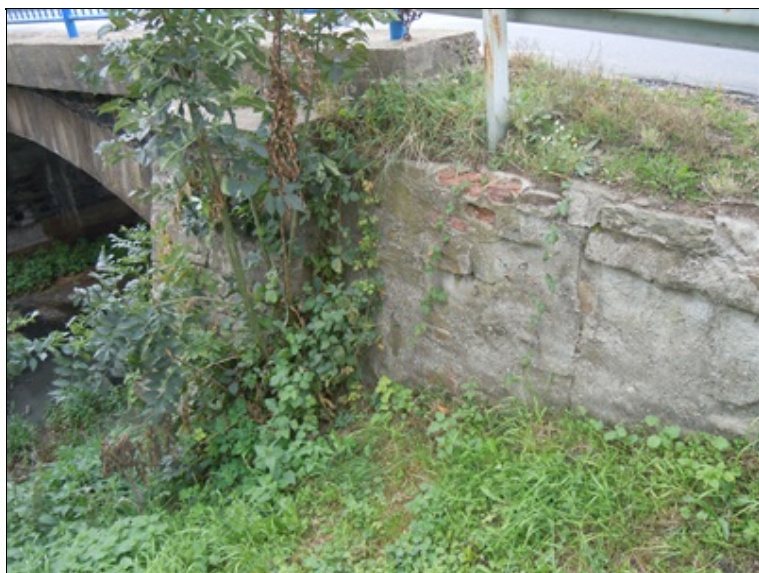
Křídlo opěry 3 vpravo, vegetace

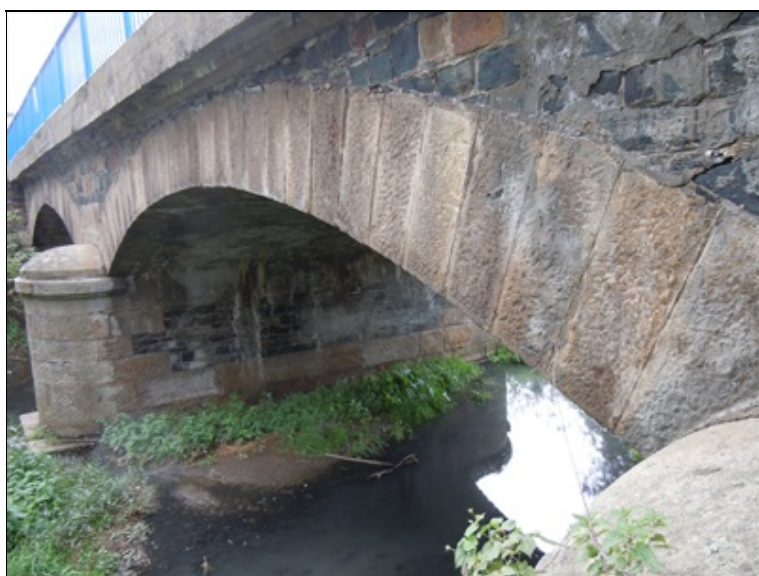
Pole 2 vpravo, střední pilíř

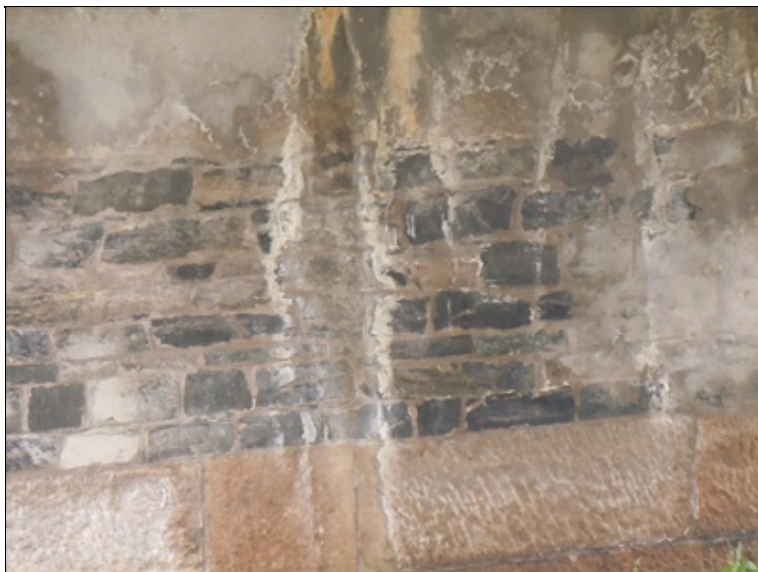
Výluhy na dřívku pilíře z pole 2

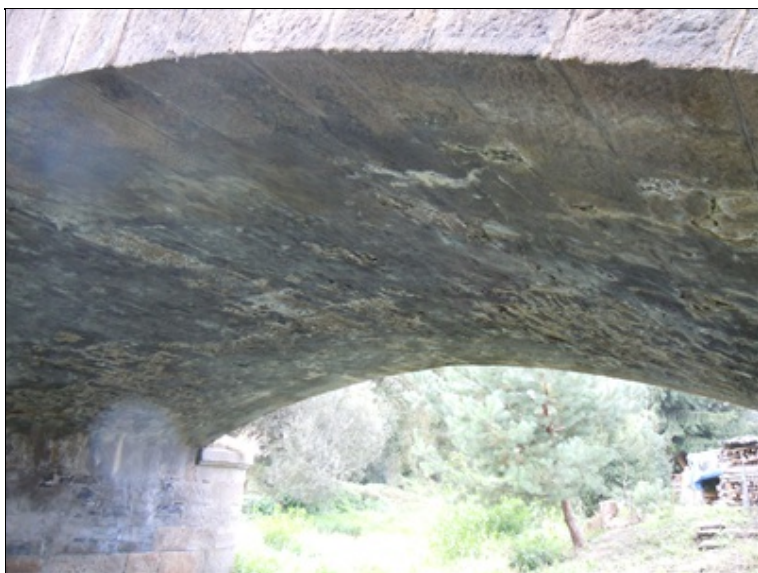
[2.1]	2.1	Nosná konstrukce	Na pohledu klenby obou polí stopy po zatékání s výluhy a krápníky. Spáry zdiva lokálně vydrolené.
-------	-----	------------------	---

Podhled klenby pole 2

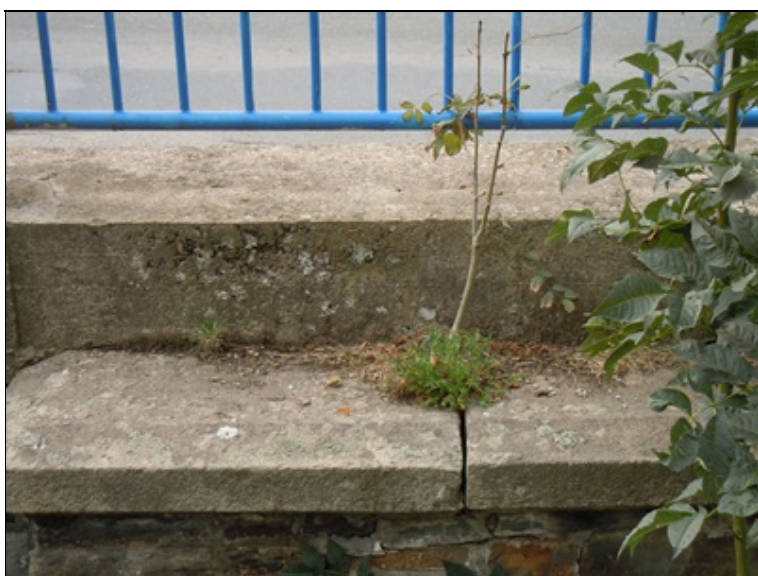
Římsa nad opěrou 3 , vegetace

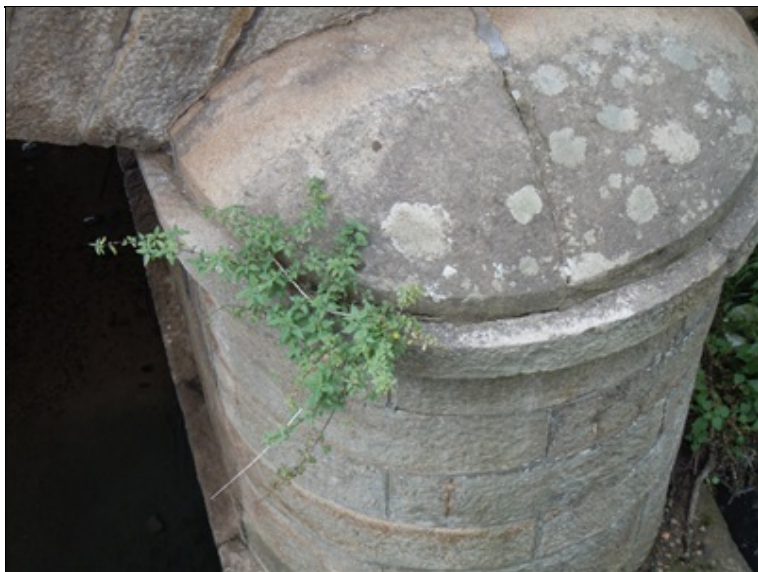
Hlava pilíře, vegetace

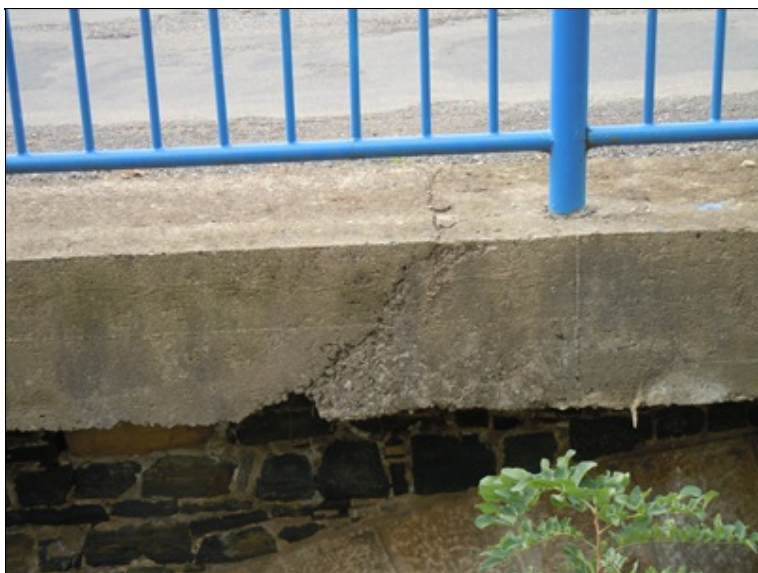
Pracovní spára římsy vlevo

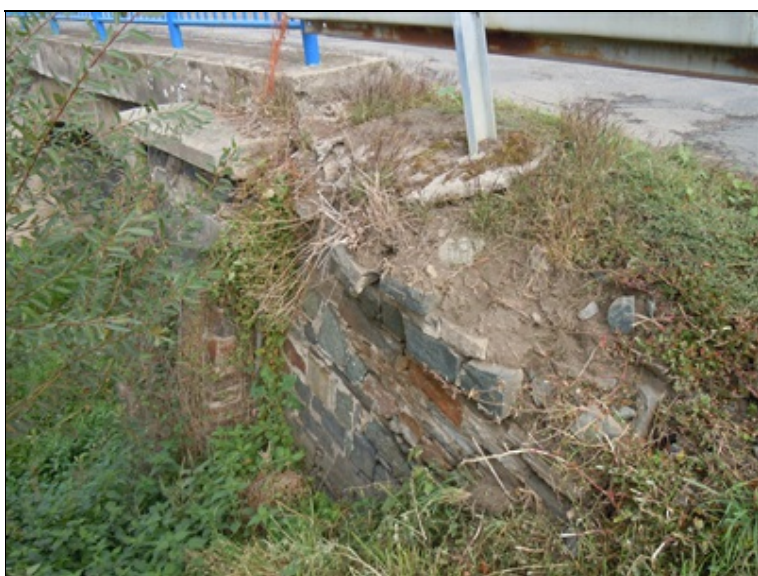
[1.1]	1.1	Základy mostních podpěr a křídel	Nebyly shledány závady signalizující poruchy zakládání
[1.2]	1.2	Mostní podpěry a křídla	Průsaky vody s výluhy, vydrolené spáry s degradovaným pojivem. Vegetace. Křídla rozvolněná, zdivo porušené.

Degradace křídla opěry 3 vpravo

[6]	1.2	Mostní podpěry a křídla	Přezdění rozpadlého pravého křídla opěry 3
[7]	4.2	Zábradlí	Přivaření ulomených spojů madel, obnovení PKO

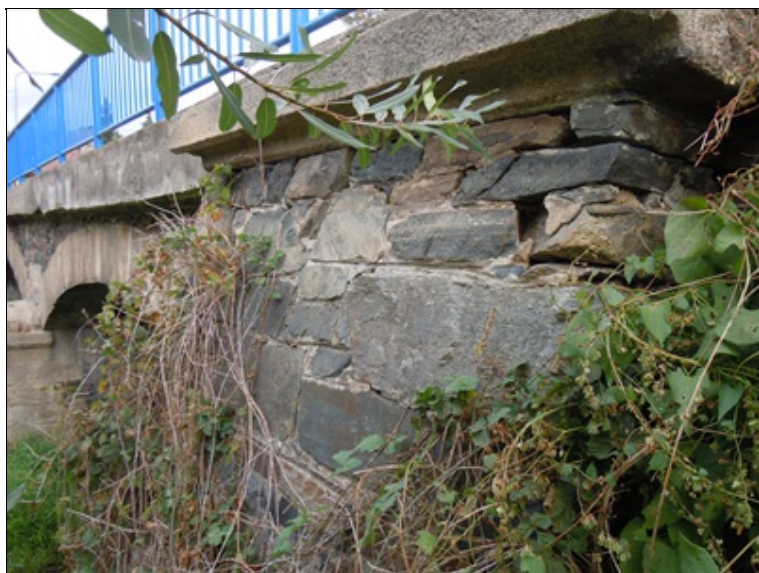
Rozvolněné zdivo křídla opěry 3

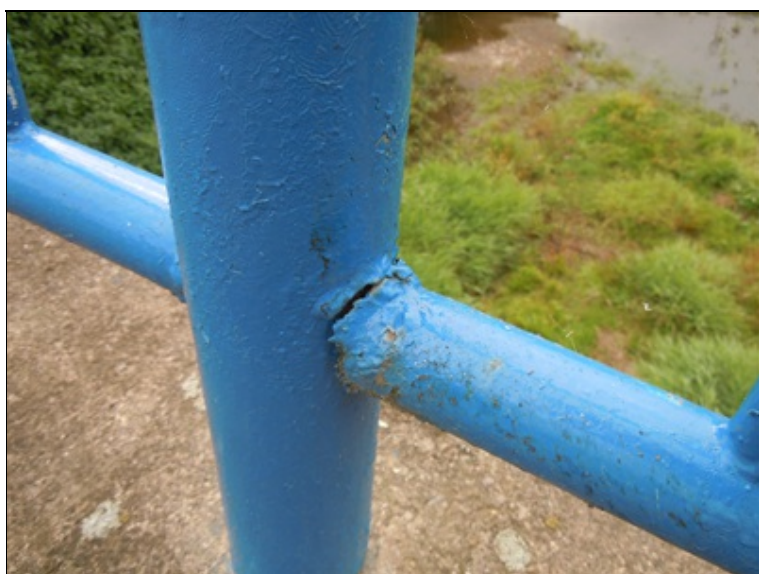
[4.1]	4.2	Zábradlí	Poškozené PKO, lokálně odtržené madlo od sloupku (viz foto). Svodidlo připevněno k zábradlí řetězem
[4.2]	4.6	Území pod mostem a přístupové cesty	Velmi obtížně přístupné, zarostlé

Utržené spodní madlo zábradlí
