Most 24427-2

Most přes potok za obcí Byšice

HLAVNÍ PROHLÍDKA

Objekt: Most ev.č. 24427-2 (Most přes potok za obcí Byšice)

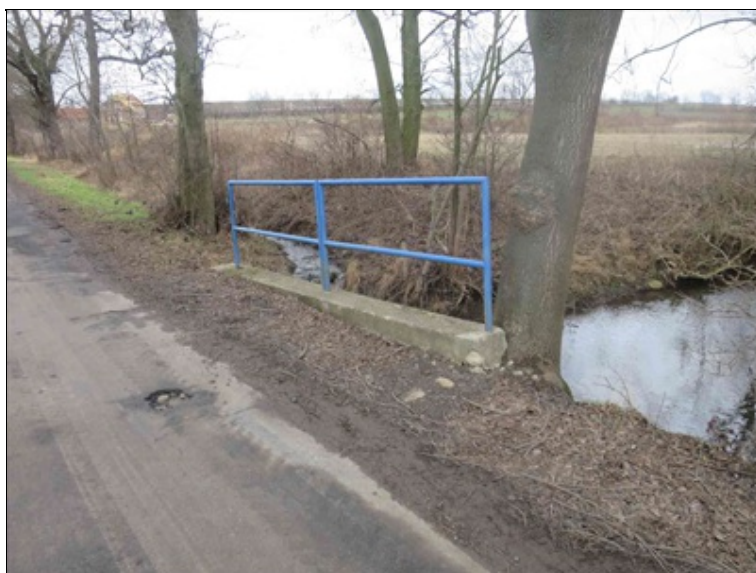
[3.1] 3.1 Vozovka V krytu vozovky je výtluk, podél vozovky jsou nánosy.

levé zábradlí a výtluk ve vozovce

[1] 3.1 Vozovka Pravidelně udržovat kryt vozovky a záchytný systém v provozuschopném stavu, který zajistí bezpečnost provozu na mostě i pod mostem.

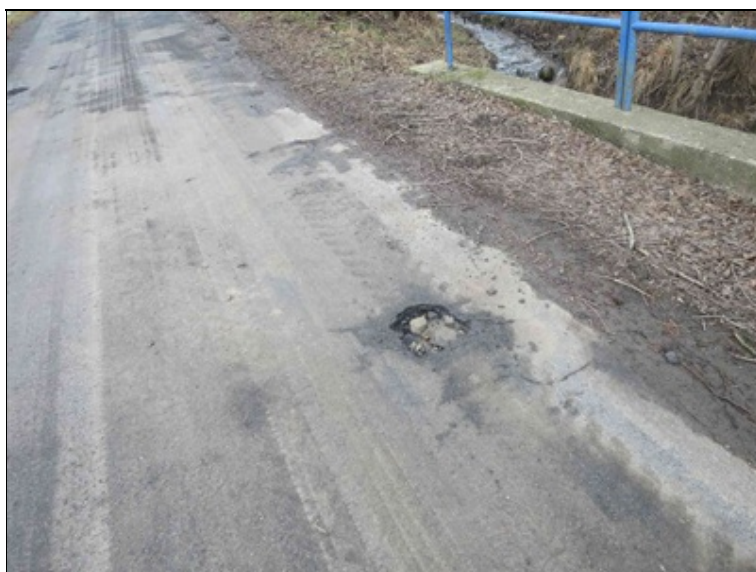
DTTO + nánosy podél římsy

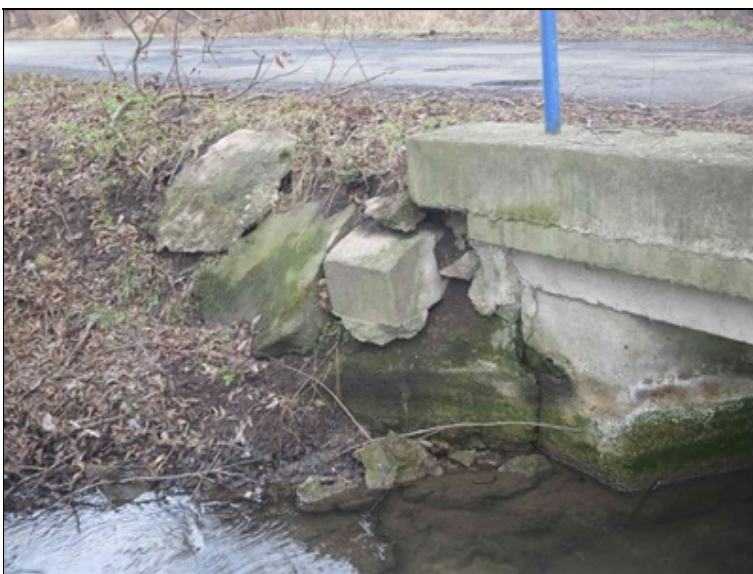
[1.2] 1.2.4 Křídlo Pravé křídlo O1 se rozpadá.

Od poslední HPM došlo k dalšímu zhoršení stavebního stavu, který ovlivňuje zejména stav pravého křídla O1.

rozpad pravého křídla O1

[2] 1.2.4 Křídlo Bezodkladně omezit možnost zatěžování komunikace nad problematickým pravým křídlem O1 pomocí vhodného dopravního značení.

- [4] 1.2.4 Křídlo Zřídít nové levé křídlo O1 nebo zajistit jiný způsob pochycení komunikace v místě havarijního křídla.
- [5] 3.3.1 Římsa Snést levou římsu, odstranit strom u levého boku O2 a zřídít novou římsu včetně záchytného systému

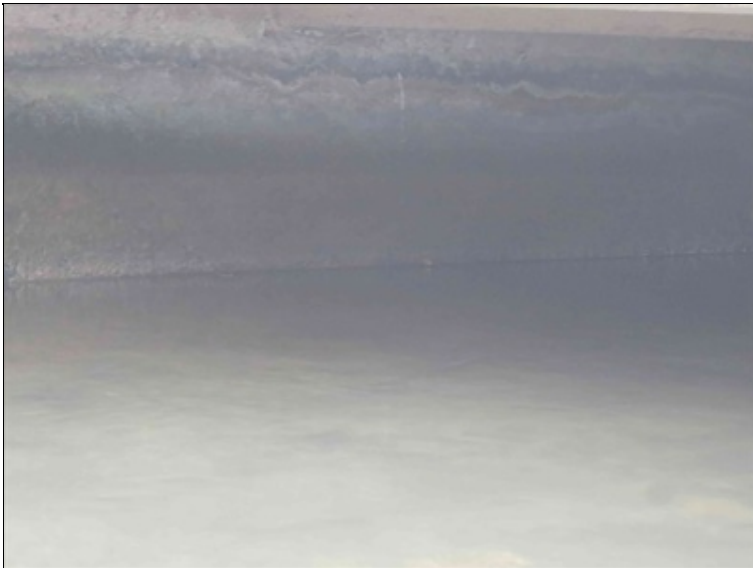
[1.1] 1.2 Mostní podpěry a křídla / Opěry Na líci obou opěr jsou stopy po výrazných průsacích, beton na líci opěr degraduje.

degradace betonu O1

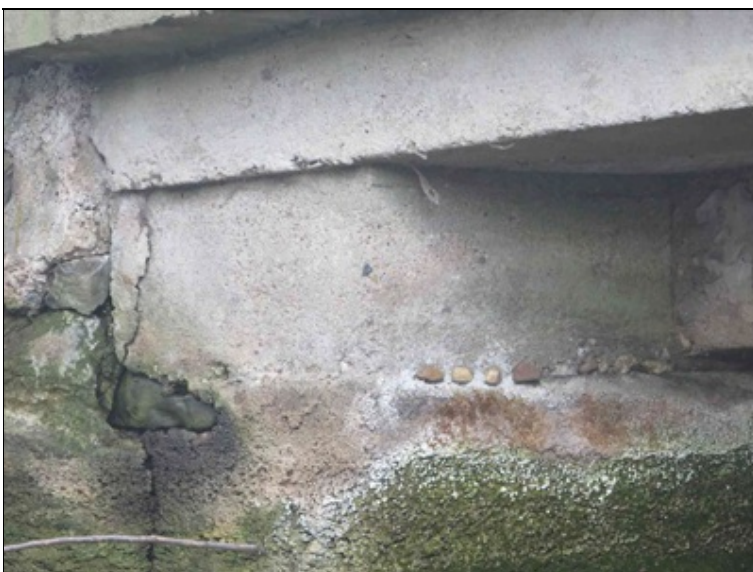
stopy po průsacích na líci O1

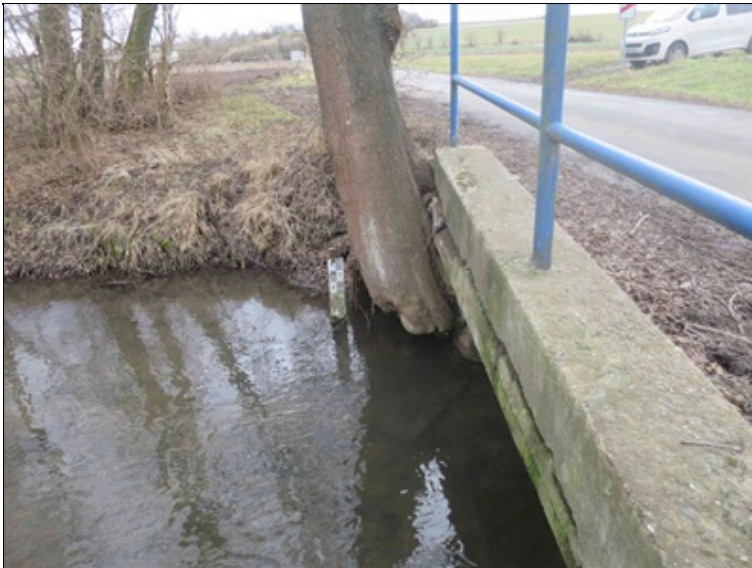
[3.2] 3.3.1 Římsa Beton římsy degraduje.
Levá římsa je uvolněná díky tlaku stromu u levého boku O2.

Použitelnost je dána stavem levé římsy.

strom vlevo u O2 je příčinou posunu římsy

[3] 3.3.1 Římsa Do doby opravy levé římsy omezit rychlost jízdy na mostě na 30 km/h

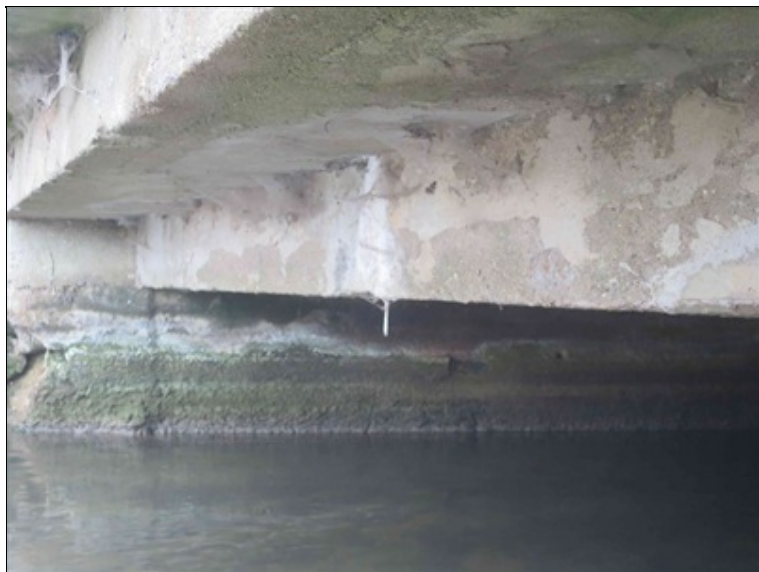
levý bok NK, stopy po průsacích, degradace betonu O2

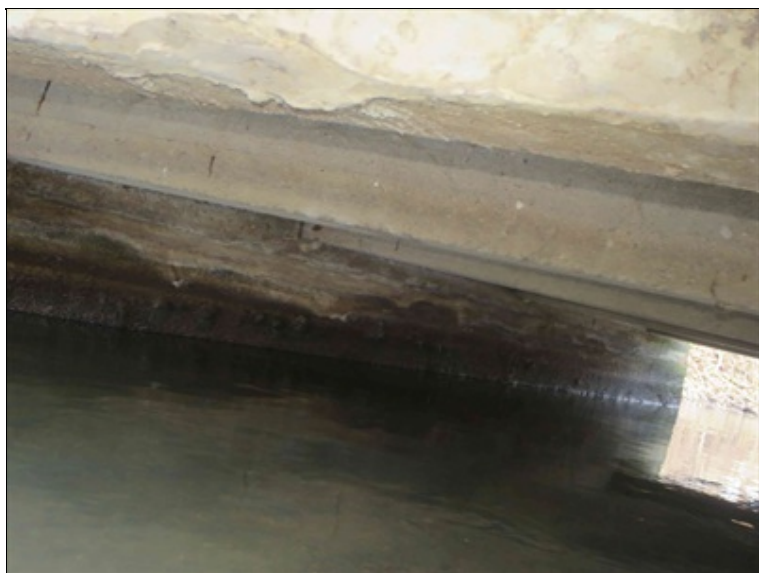
[2.1] 2.1 Nosná konstrukce Beton trémového roštu degraduje, místy dochází ke korozi výztuže.

výrazné stopy po průsacích na líci O2, lokální koroze obnažené konstrukční výztuže trémového roštu

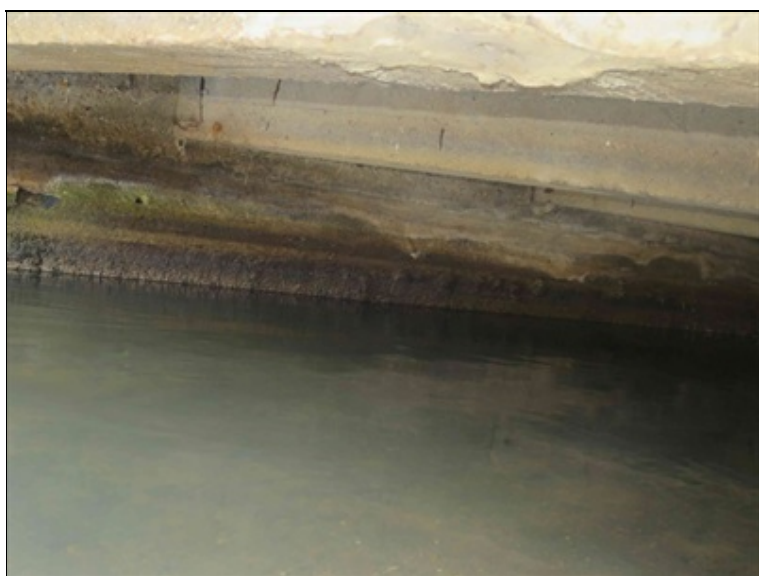
DTTO - detail
