# **Most 244-007**

Most přes řeku Labe u Kostelce nad Labem

## **MIMOŘÁDNÁ PROHLÍDKA**

Datum provedení prohlídky: 10.7.2018

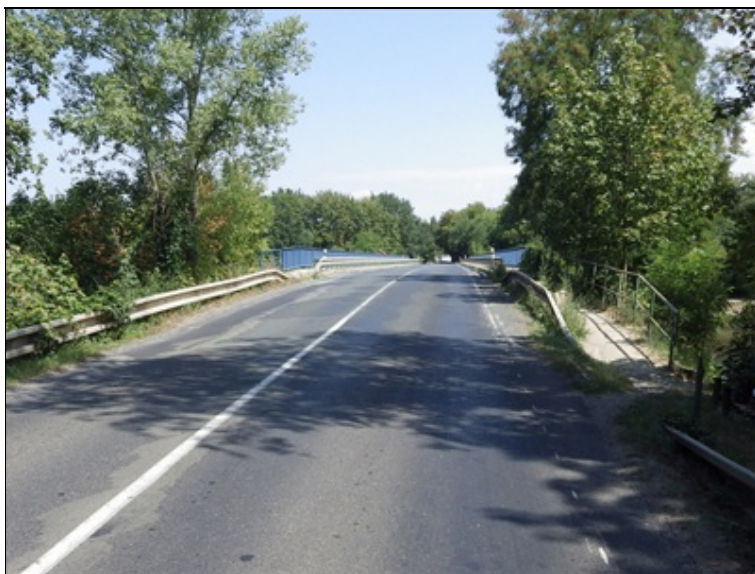
Pohled na most ve směru staničení (od Kostelce).

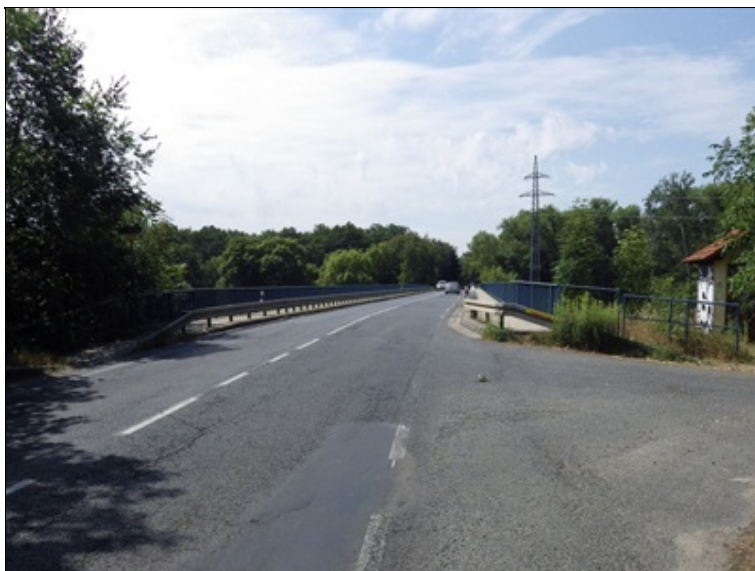
Pohled na most proti směru staničení (od Všetat).

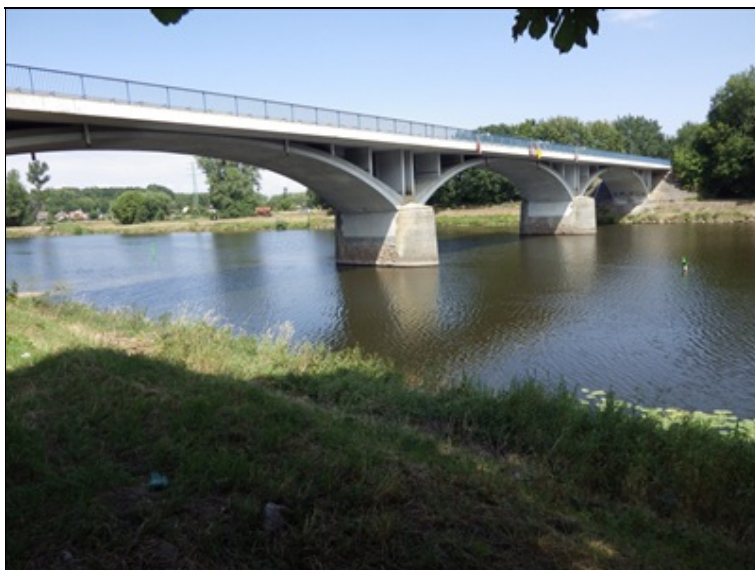
Pohled na most zprava (ve směru toku, opěra OP4 vpravo)

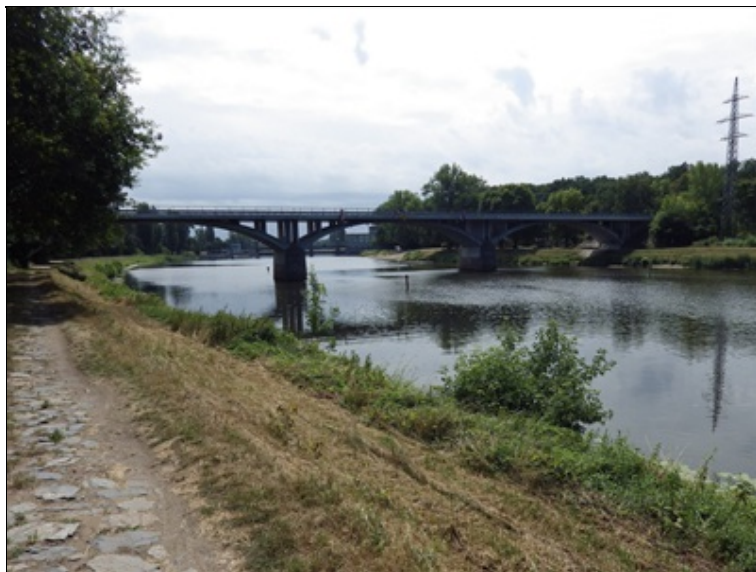
Pohled na most zleva (proti směru toku, opěra OP4 vlevo)

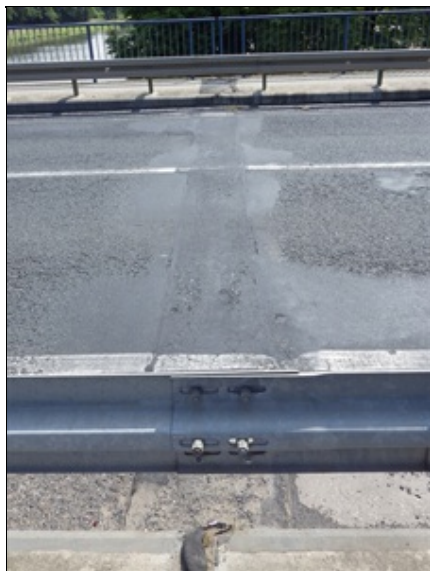
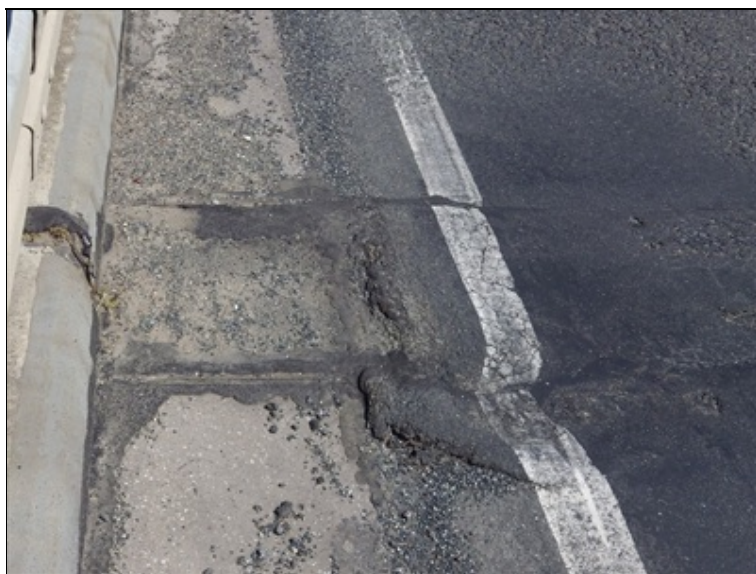
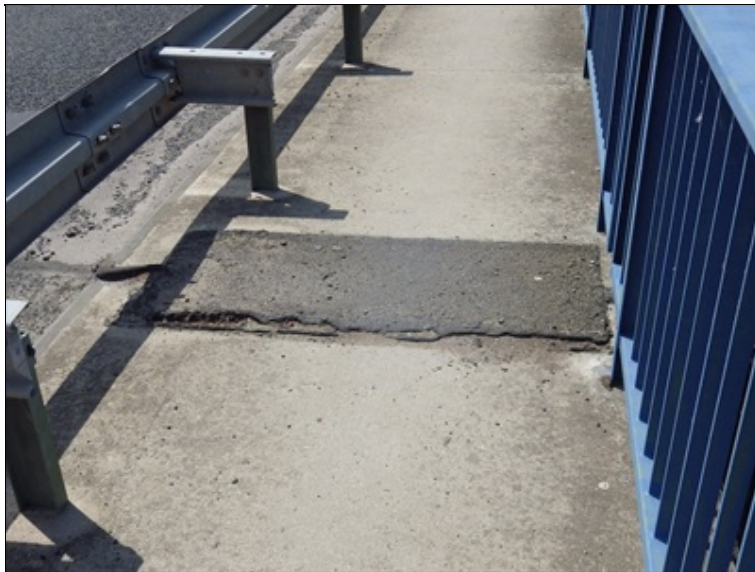
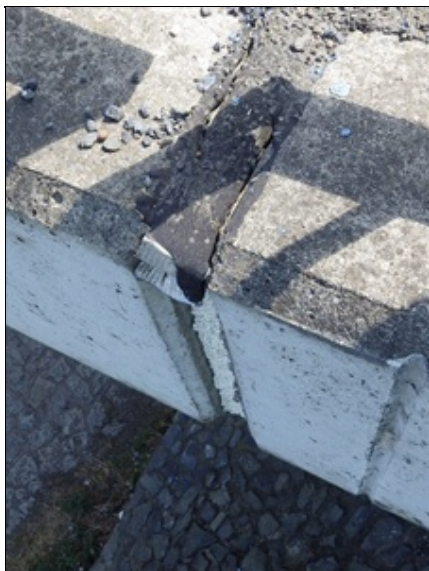
Mostní závěr nad podporou OP1

| [2.1] | 2.3 | Mostní závěry | <p>U všech mostních závěrů v oblasti vozovky výrazně vyježděna zálivka EMZ.</p> <p>V chodníkových částech je vyteklá a netěsnící asfaltová zálivka MZ.</p> <p>Dilatační spára MZ z boku římsy bez těsnění (volná polystyrenová vložka).</p> <p>V podhledu MZ na OP4 vytlačen těsnící profil dilatace. V místě značné zatékání, které způsobuje značnou lokální degradaci desky mostovky.</p> |

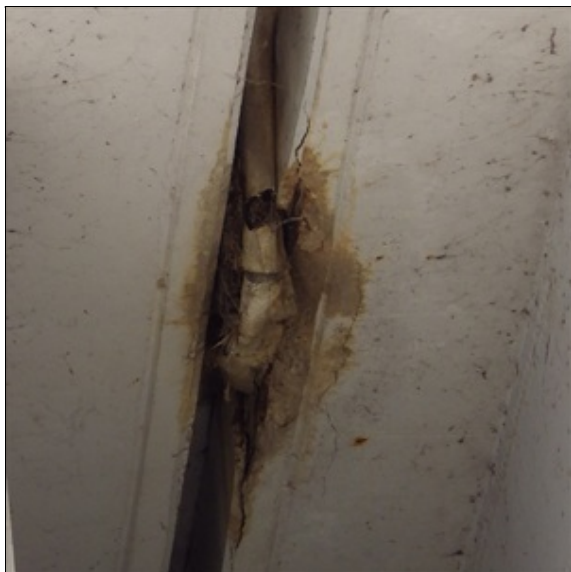
Mostní závěr nad podporou OP4

- vytlačený těsnicí profil
- lokální degradace mostovky

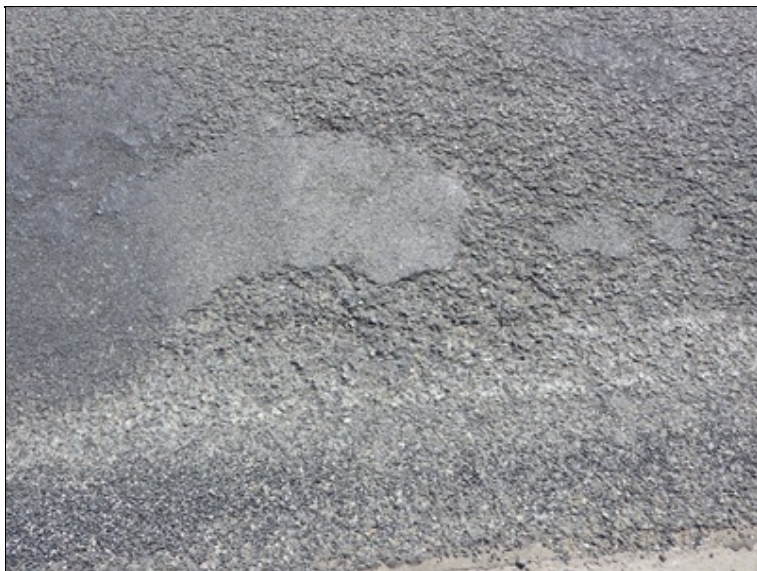
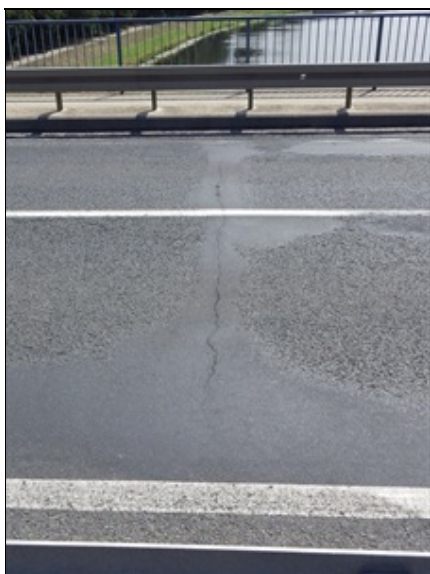
Vozovka na mostě

| [3.1] | 3.1 | Vozovka | <p>Povrch vozovka značně porušen:</p> <ul style="list-style-type: none"> <li>• vyjeté kolej</li> <li>• lokální výtkuky</li> <li>• trhliny</li> <li>• vydrolené kamenivo z horního povrchu</li> </ul> |

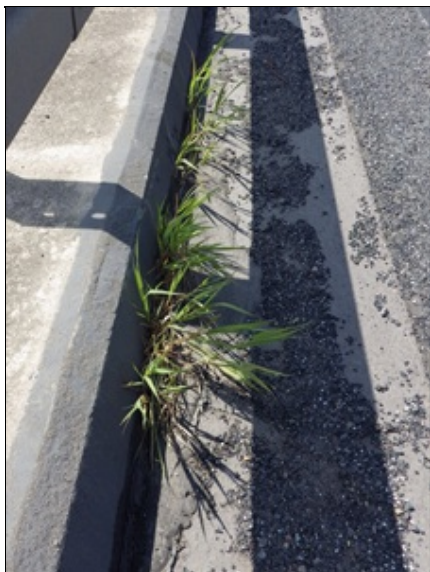
Uchycená vegetace podél římsy

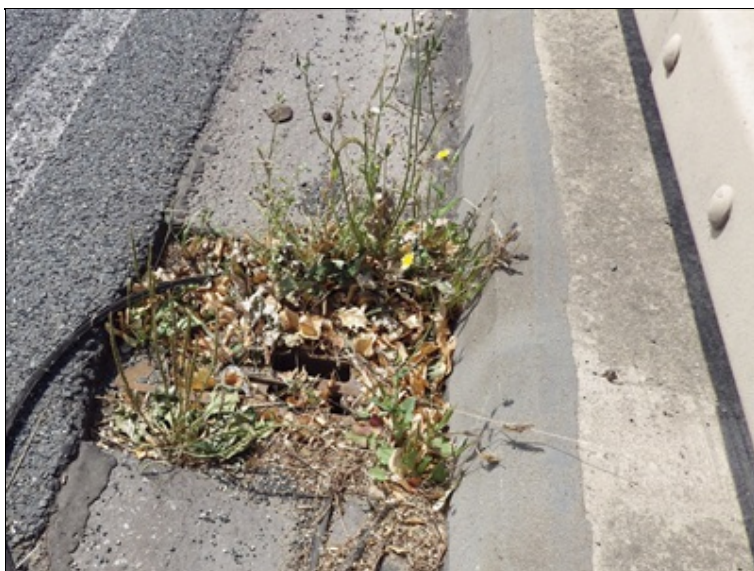
Zanesený odvodňovač s uchycenou vegetací.

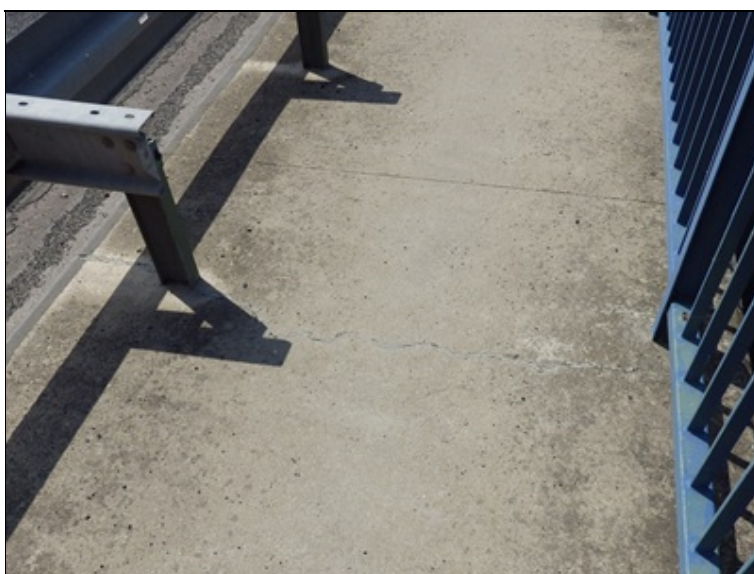
Chodník/římsa - příčná trhlina zatěsněna tmelem

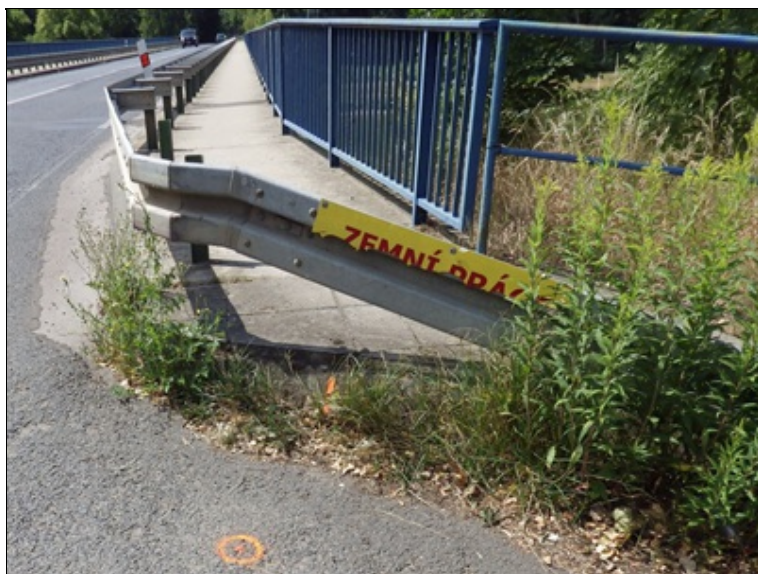
Předmostí za OP4

| [4.1] | 4.1 | Svodidla/zábradelní svodidla | <p>Nenormová zatkončení svodidel na všech koncích mostu.</p> <p>Za opěrou OP4 není levá svodnice ke dvěma sloupkům uchycená.</p> <p>V celé délce mostu chybí vodící pásek oddělující svodidlo od chodníku.</p> |

- nenormové ukončení svodidla
- svodnice na dvou sloupcích neuchycena
- ucyhčená vegetace podél římsy

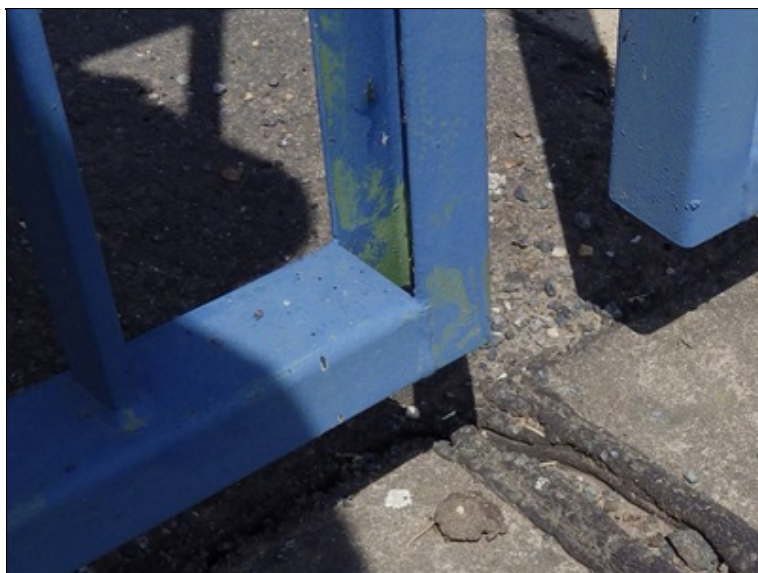
Zábradlí - lokální odlupování vrchní vrstvy PKO.

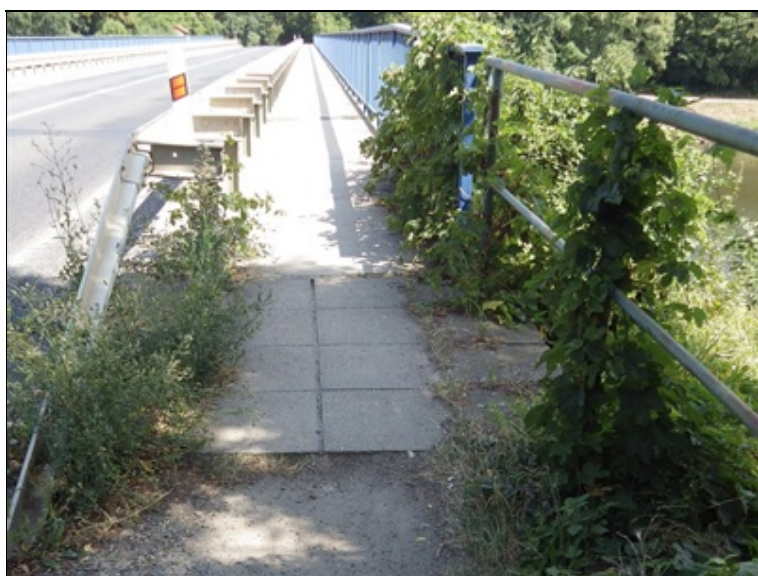
Výrazně vzrostlá vegetace na předmostí opěry OP1.
