# **Most 12537-1**

Most přes potok za obcí Červený Hrádek

## **HLAVNÍ PROHLÍDKA**

Datum provedení prohlídky: 3.11.2016

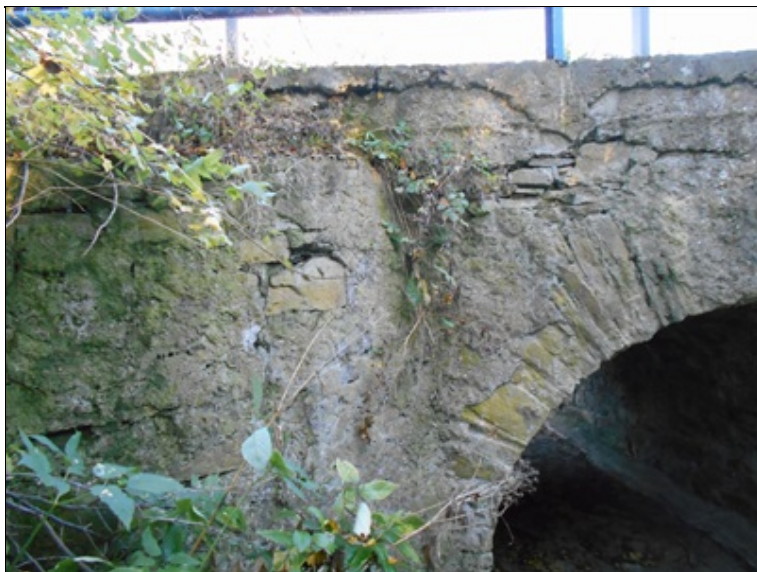
Detail čelní zdi z levé strany mostu.JPG

| [1.1] | 1.2 | Mostní podpěry a křídla | Poprsní zdi - lokálně vyplavené spárování, uvolněné kameny, trhliny. |

| [2] | 1.2 | Mostní podpěry a křídla | Přespárovat zdivo poprsních zdí a opěr v místech poruch. |

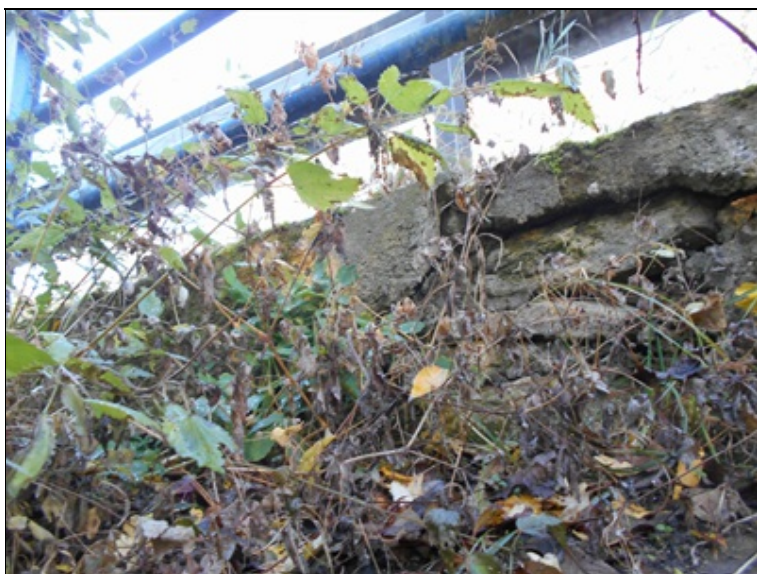
| [3.2] | 3.3.1 | Římsa | Římsa je z vnějších stran rozpadlá - hlavně na pravém boku mostu. |

Detail levé římsy z vnější strany.JPG

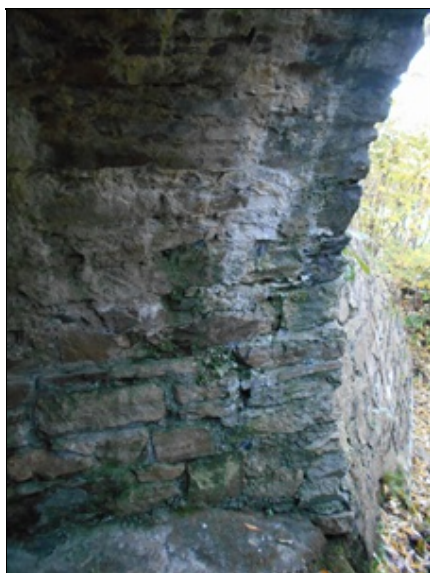
Poruchy zdiva na pravém rohu O2-stopy zatékání, výluhy, vyplavená malty.JPG

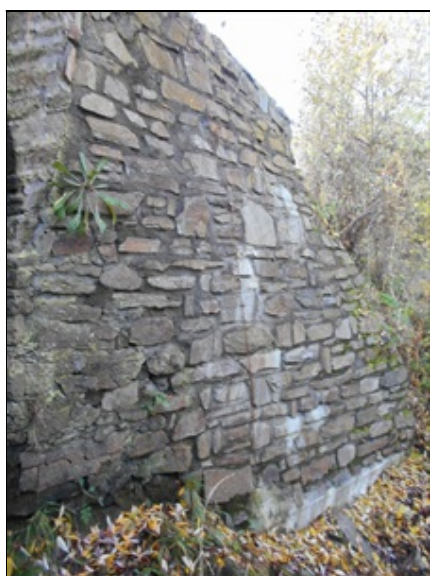
Pravé křídlo O2-svislá trhлина ve zdivu, porucha zdiva v úrovni terénu.JPG

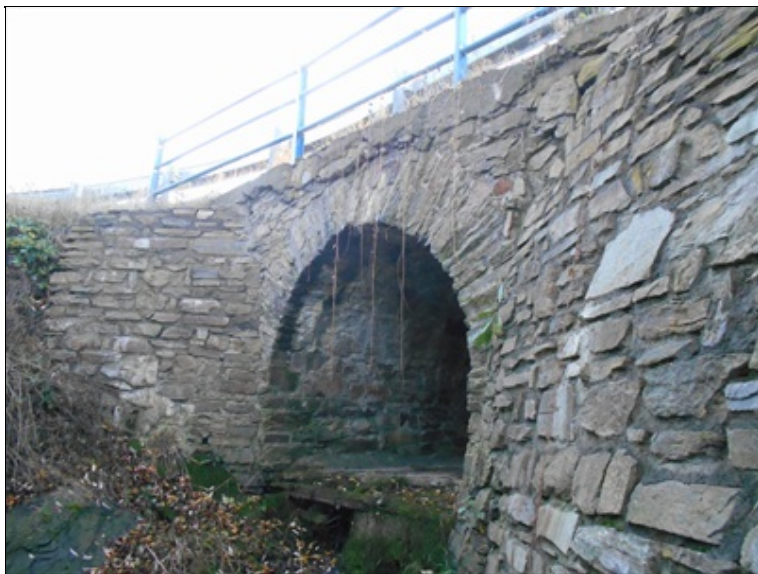
| [2.1] | 2.1 | Nosná konstrukce | Na spodním líci klenby jsou krápníkové výluhy pojiva.<br>Na pravém okraji klenby intenzivnější zatékání - vyplavené spárování, trhliny v kamenech, rostoucí lišejník. |

Pohled na pravý bok mostu -v klenbě stopy zatékání, římsa polorozpadlá .JPG

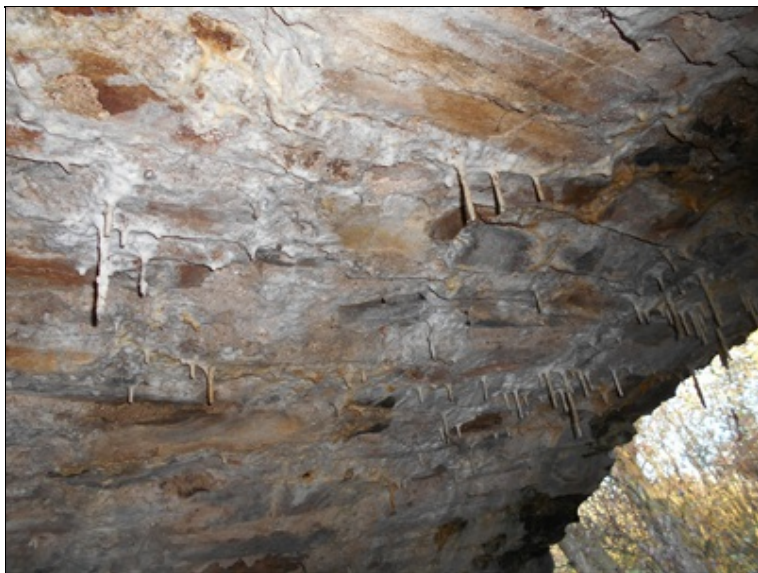
Krápníkové výluhy v klenbě na její pravé straně.JPG
