# **Most 101-075a**

most přes D11 v obci Jirny

## **HLAVNÍ PROHLÍDKA**

Datum provedení prohlídky: 9.11.2018

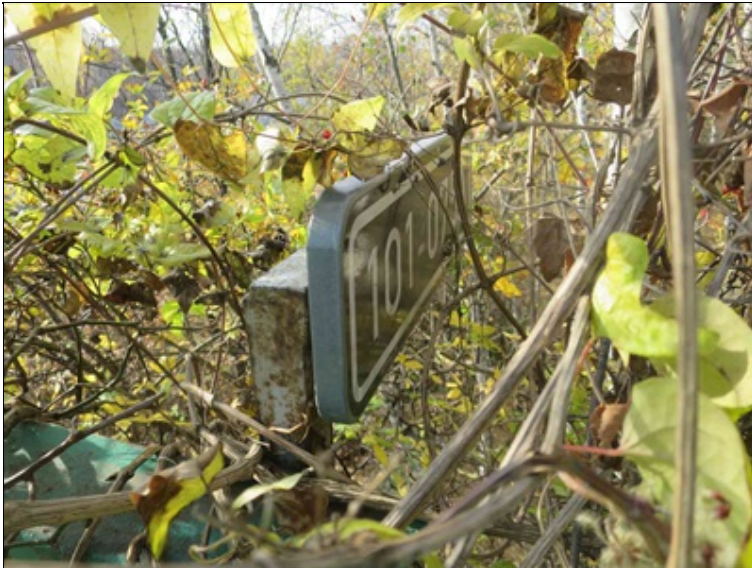
[1.2] 1.3.1 Zemní těleso Zemní těleso je v okolí mostu zarostlé vzrostlou vegetací.

v okolí mostu je vzrostlá vegetace.

Odstranit vegetaci z okolí mostu.

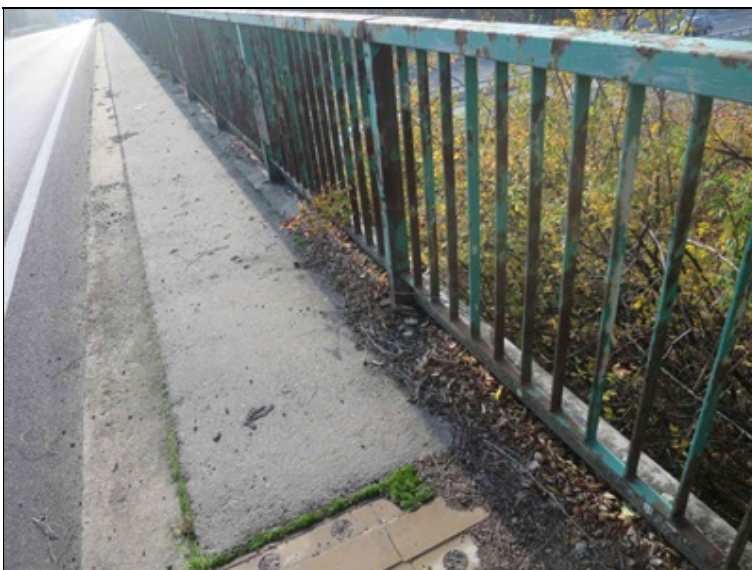
Zábradlí na mostě totálně koroduje, zejména sloupky v oblastech vetknutí do říms.

koroze zábradlí

Bezodkladně na chodníky osadit betonová svodidla s doplněným zábradlím na výšku 1,1 m, které zajistí bezpečnost chodců na mostě.

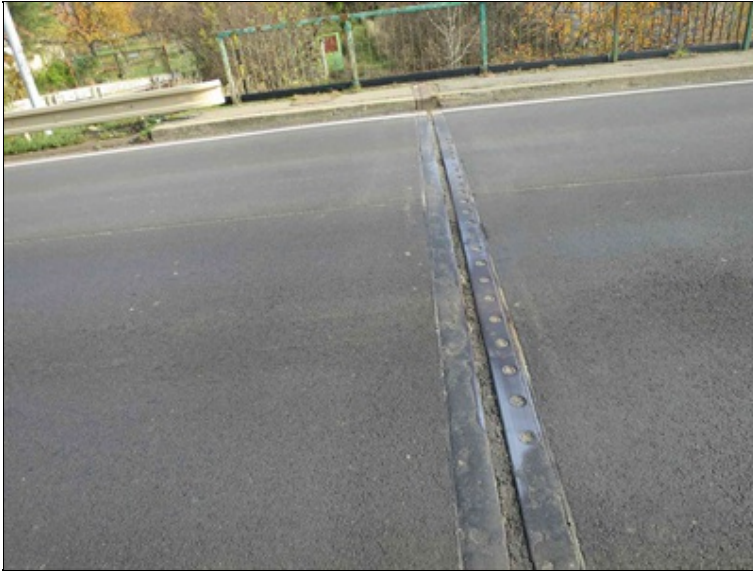
MZ nad O1

Mostní závěry silně protékají - jsou nefunkční.

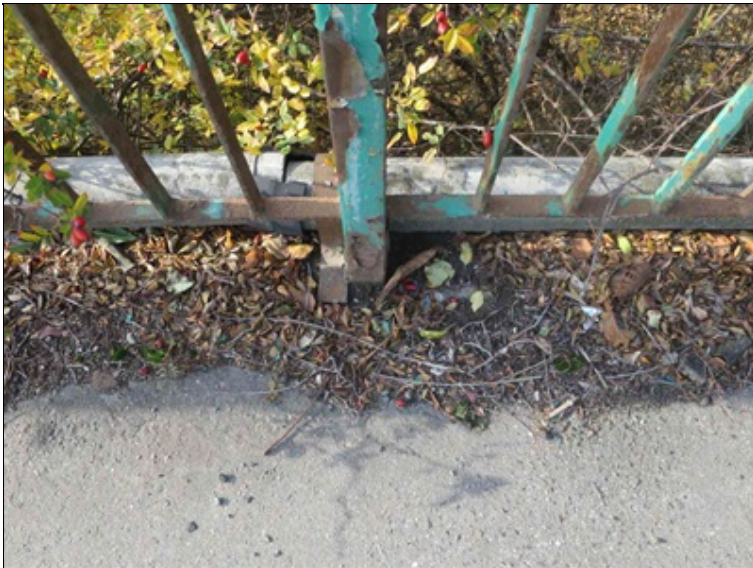
totální koroze sloupku zábradlí v místě kotvení do římsy

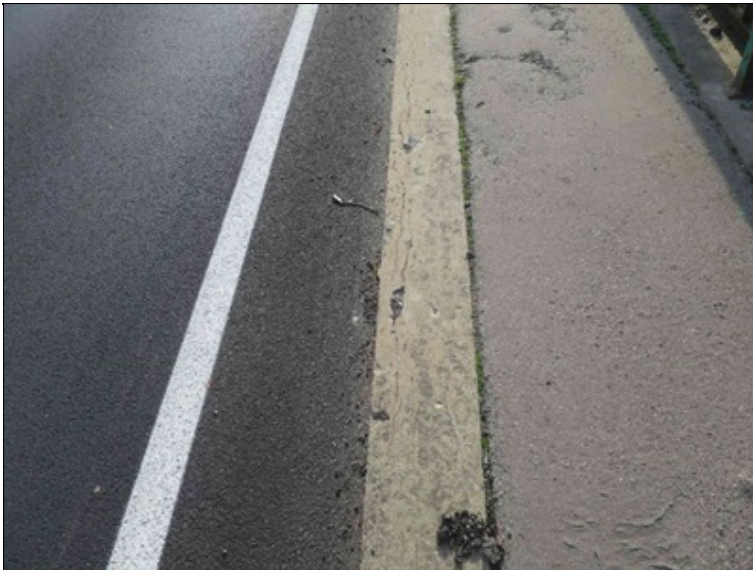
Beton obrub silně degraduje, lokálně již dochází k jeho rozpadu.

trhliny v obrubě jsou způsobeny mrazovým rozpadem

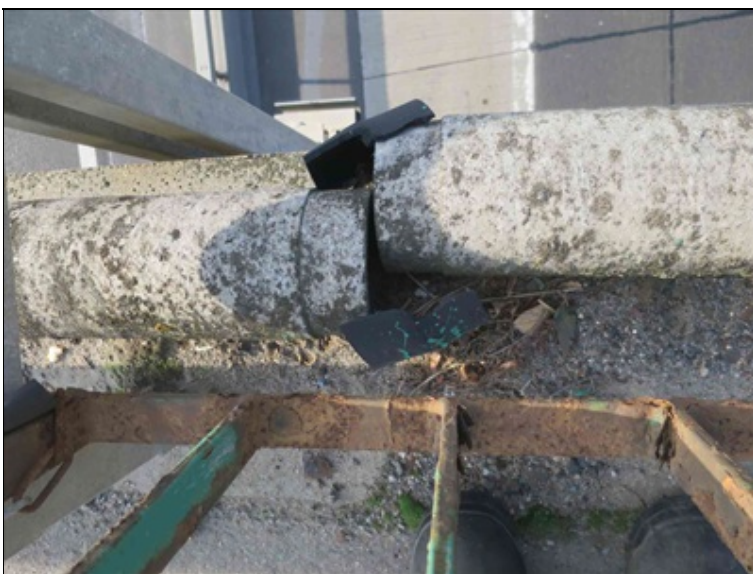
detail styku chrániček na pravé římse

Zajistit snesení IS a háků kotvení reklamních panelů z říms.

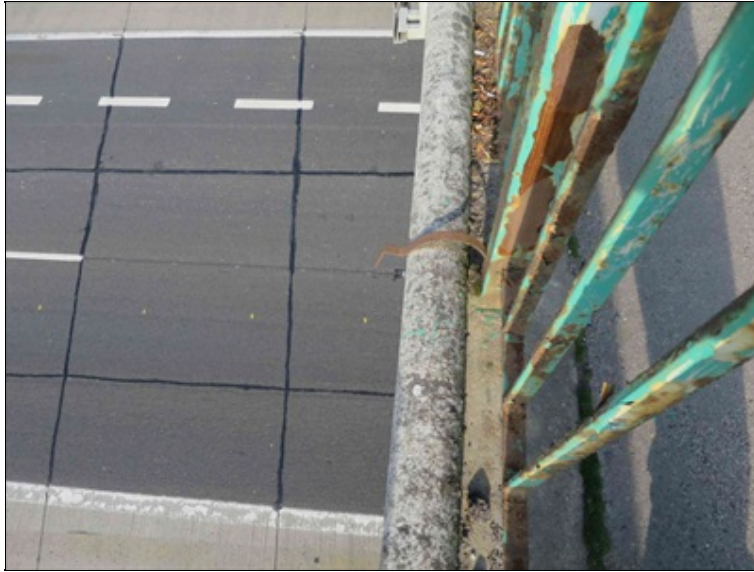
uvolněné kotvení chráničky

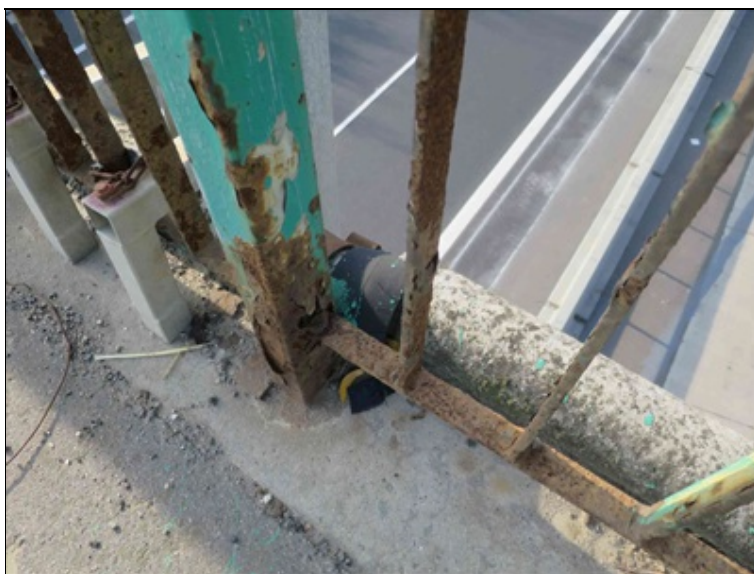
pojistný řetěz háků je kotven ke zrelému zábradlí

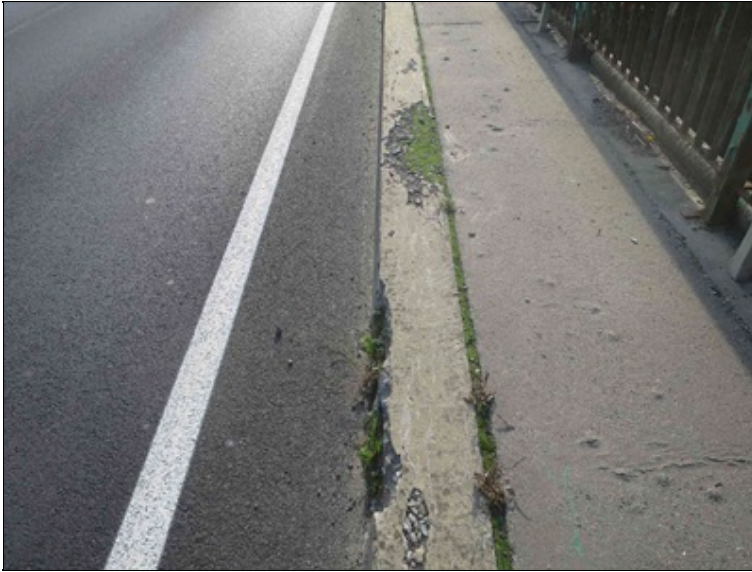
rozpad betonu obruby

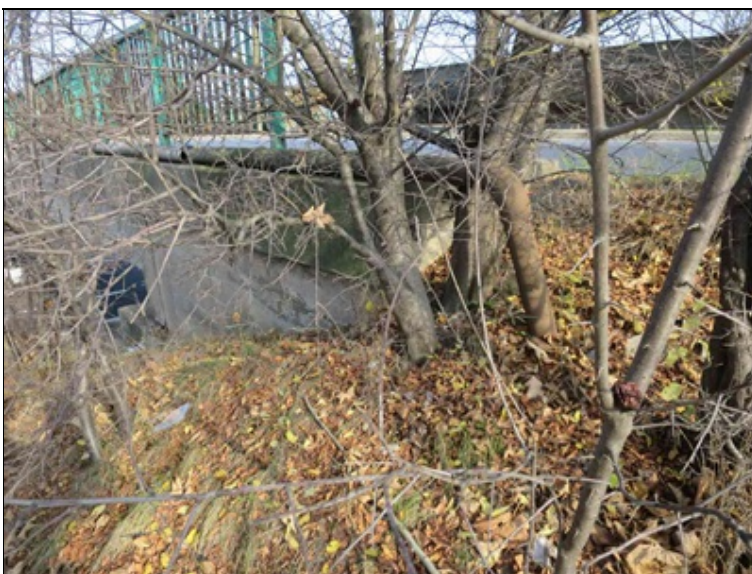
vzrostlá vegetace u mostu

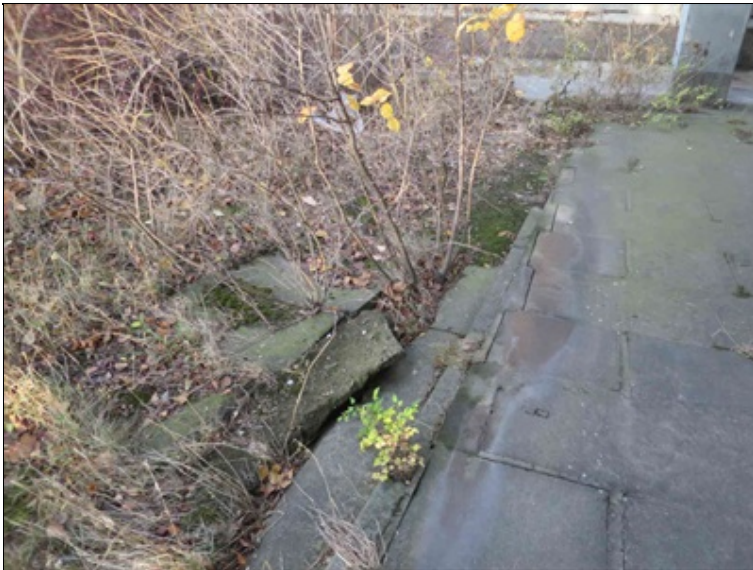
Odvodňovací skluzy jsou částečně zarostlé, částečně podemleté.

rozpad odvodňovacích skluzů

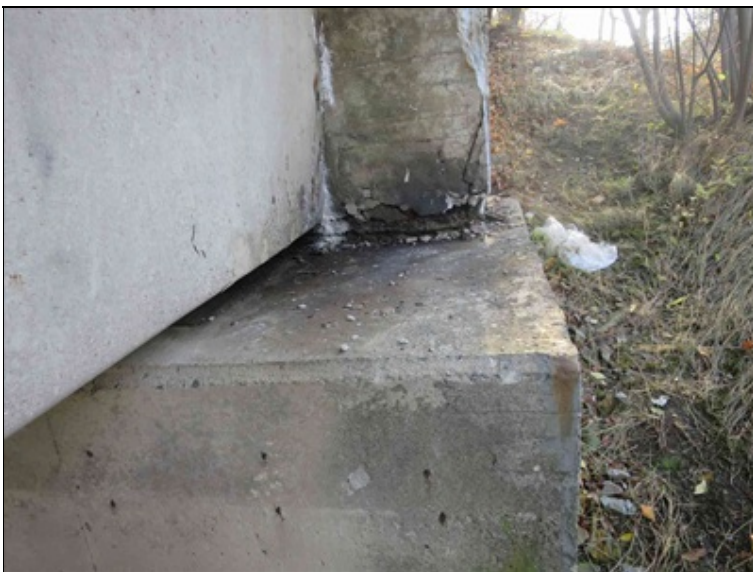
[1.1] 1.2 Mostní podpěry a křídla / Opěry Dilatačními sparami silně prosakuje voda na úložné prahy. Beton úložných prahů i závěrných zídek opěr je hloubkově degradovaný. Dochází k separaci krycí vrstvy nad korodující výztuží. Na úložných prazích je množství mokřých nánosů.

stopy po průsacích na ÚP O4

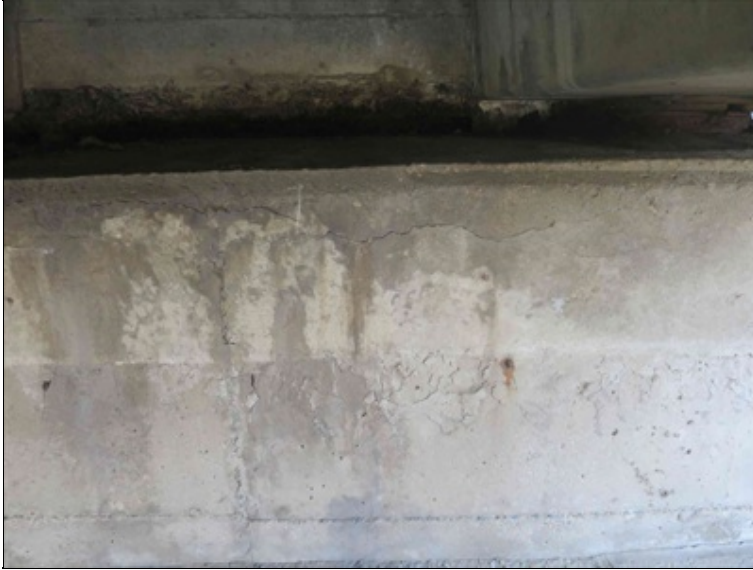
trhliny v hraně ÚP O4 jsou charakteristické pro separaci krycí vrstvy nad korodující výztuží.

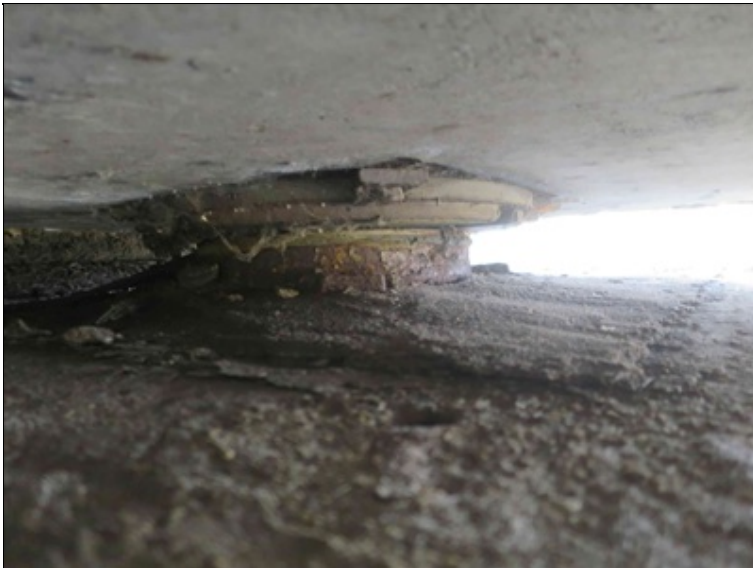
[2.2] 2.2 Ložiska, klouby Ložiska jsou silně poškozována průsaky dilatačními sparami. Na obou opěrách je patrna velmi silná koroze obou úložných desek. Kluzné plochy jsou na mnoha místech viditelně poškozeny - funkce

ložisek je zjevně omezena až znemožněna. U mnoha ložisek je poškozena či zcela stržena ochranná manžeta.

totální koroze ložiska

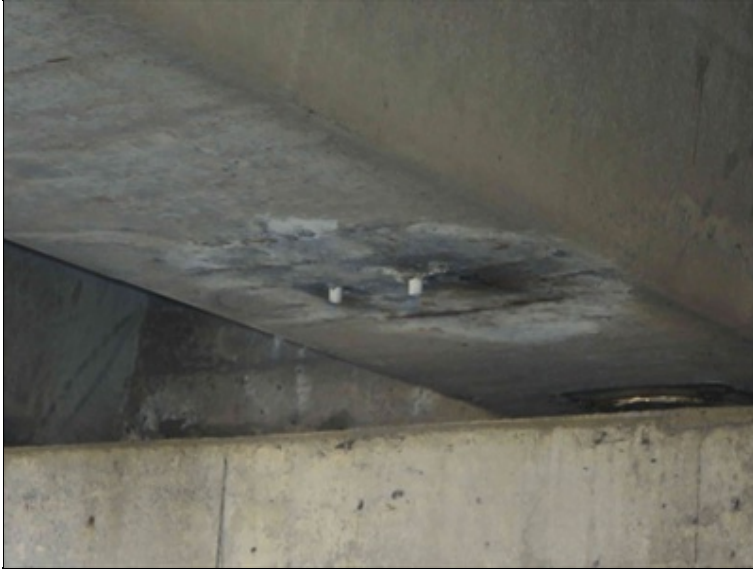
Nosníky jsou místy poškozovány vodou prosakujícím izolačním souvrstvím. V některých nosnících je voda, která prosakuje spodní deskou nosníků. V okolí trubiček odvodnění dutin jsou místy patrné silné průsaky s výluhy pojiva a stopami po korodující výztuži. Prosakují i spáry mezi nosníky.

stopy po intenzivních průsacích z nosníku ve 3. poli u O4

Zajistit diagnostický průzkum, kterým bude jednoznačně určen rozsah poškození objektu. V rámci průzkumu bude proveden i

výpočet zatížitelnosti a zejména návrh opravy včetně finančního odhadu stavebních nákladů na opravu. V rámci průzkumu doporučuji též zajistit úplné odvodnění dutin všech nosníků tak, aby v nich nezůstávala zadržovaná voda (před provedením vrtů jest nezbytné vyznačit polohu předpínací výztuže, aby nemohlo dojít k jejímu poškození).

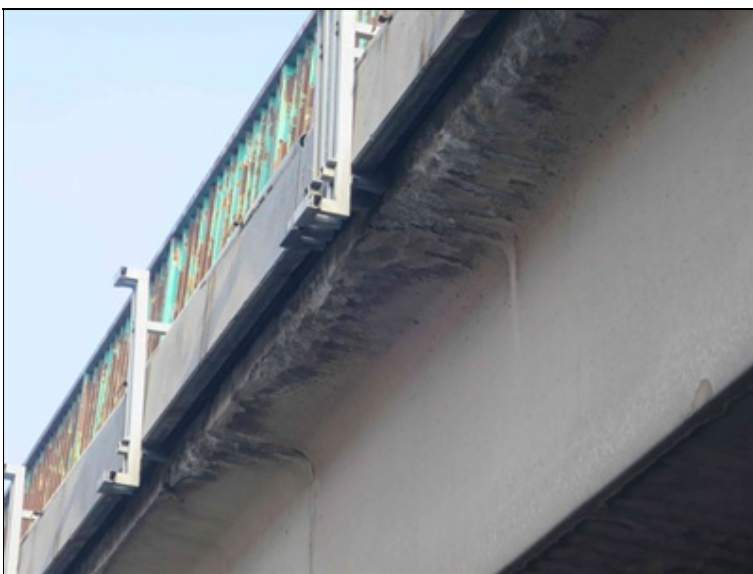
separace krycí vrstvy nad korodující výztuží u pravé konzoly, hloubková degradace betonu konzoly

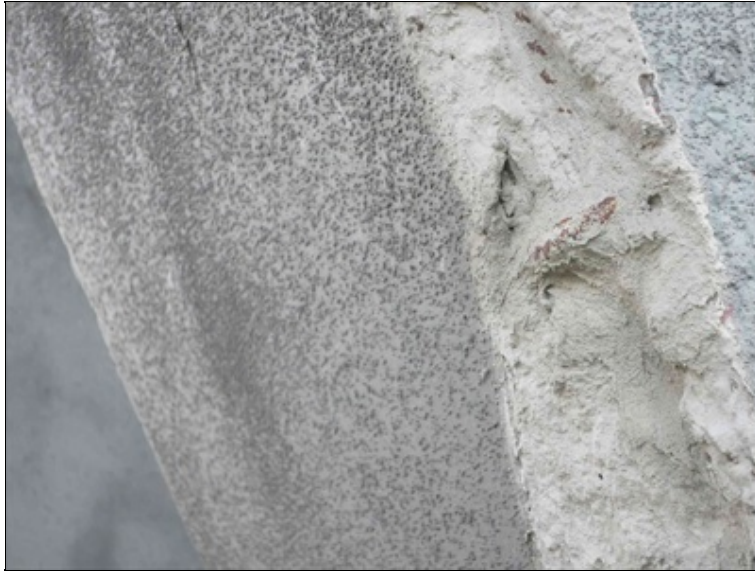
nekvalitně provedená sanace vzpěry P3

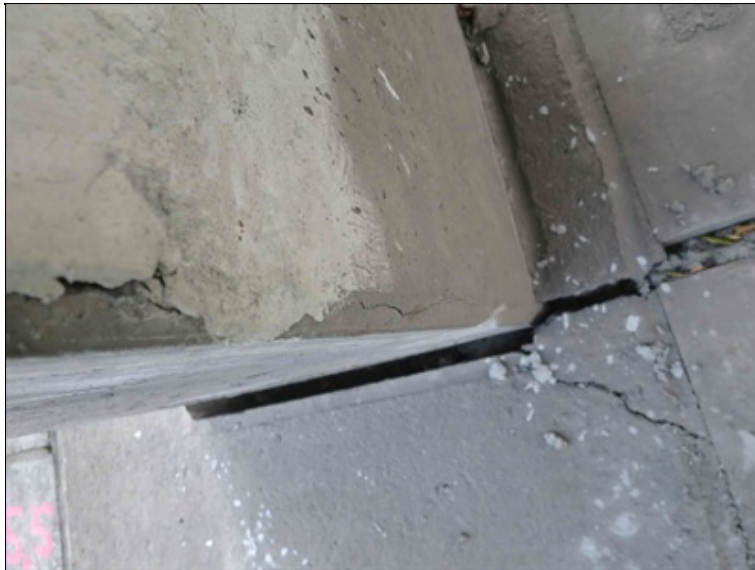
[2.1] 2.1 Nosná konstrukce Vzpěry jsou výrazně poškozovány vodou odstříkující z dálničního tělesa. Zejména u krajních vzpěr jsou místa s hloubkovou degradací betonu a korozi výztuže, čemuž přispívá místy až nulová tloušťka krycí vrstvy.

Na líci vzpěr se objevily podélné trhliny, které jsou charakteristické pro separaci krycí vrstvy nad korodující výztuží.

separace krycí vrstvy nad korodující výztuží u vzpěry P3

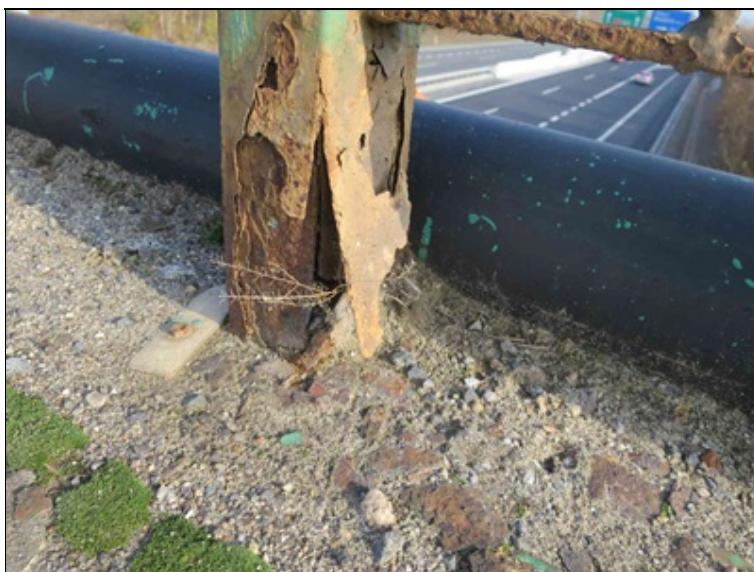
korozí zábradlí

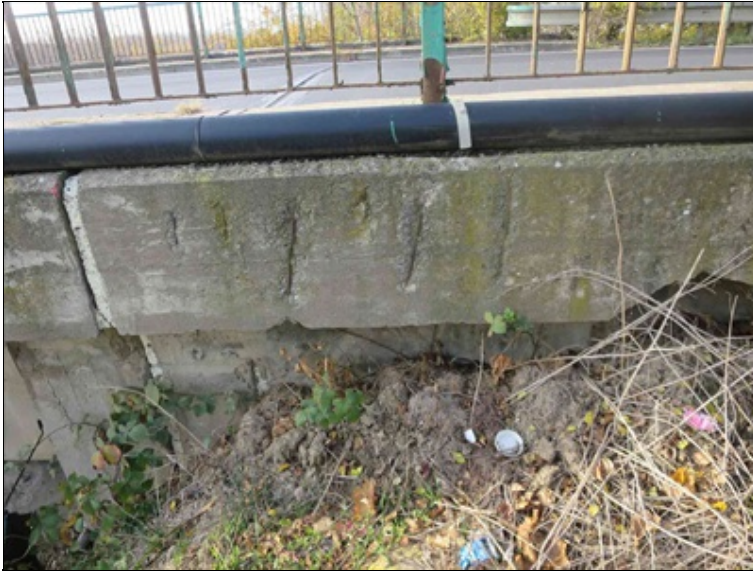
Beton říms degraduje, místy hloubkově. Obnažená výztuž koroduje.

degradace betonu římsy, koroze obnažené výztuže

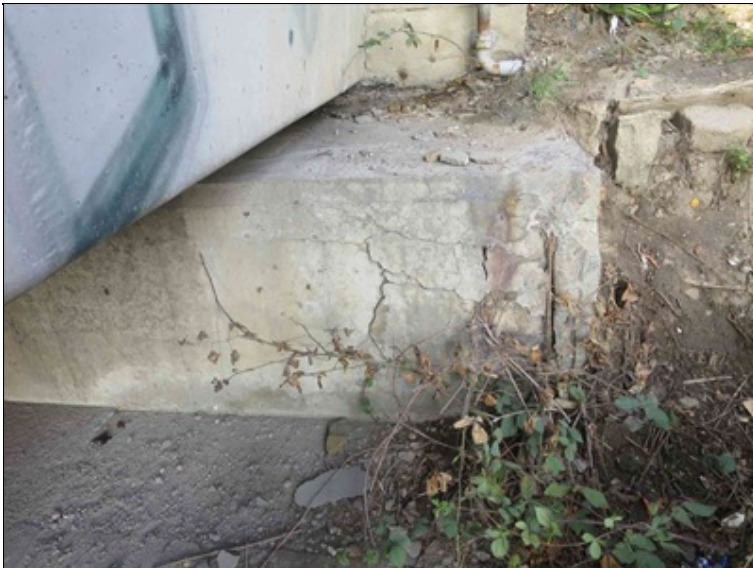
rozpad betonu na levém boku O1

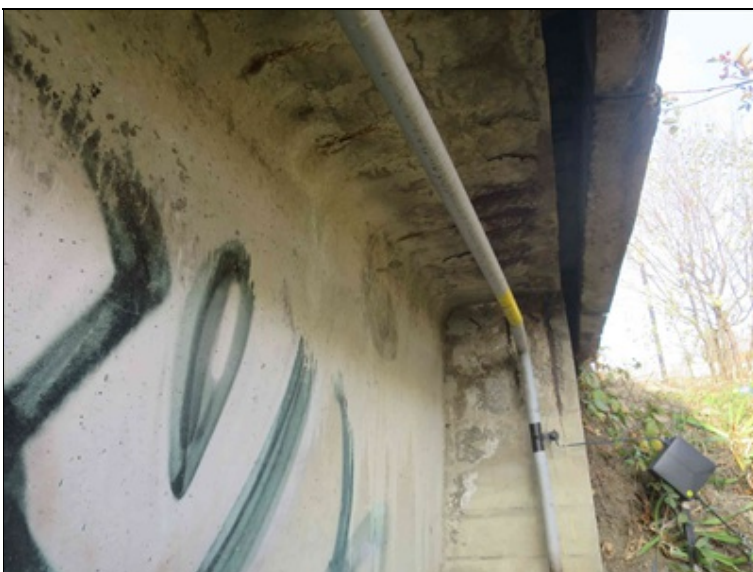
pod levou konzolou je převáděna IS  
degradace betonu levé konzoly NK

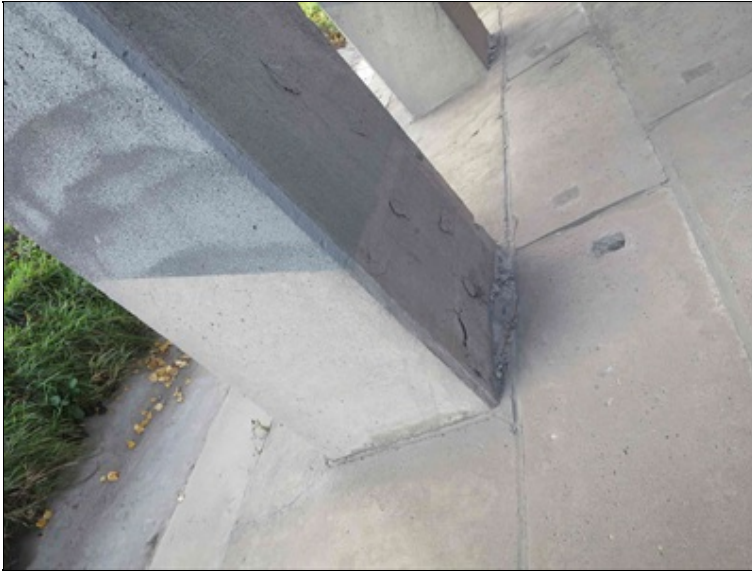
separace krycí vrstvy nad korodující výztuží u  
vzpěry P2

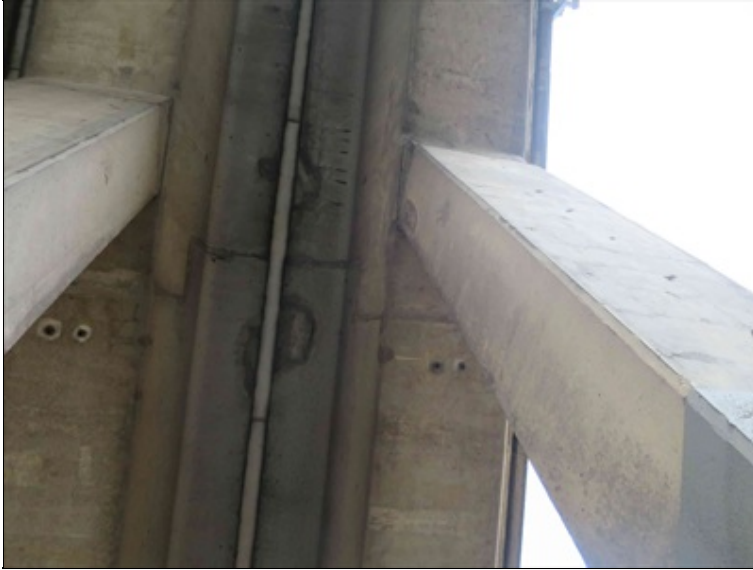
stopy po průsacích mezi nosníky

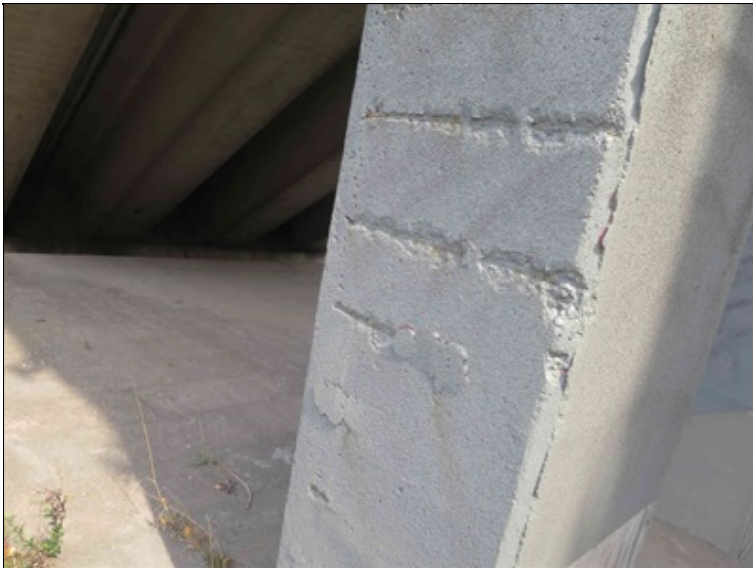
nekvalitně provedená sanace vrypěry v místě obnažené korodující smykové výztuže

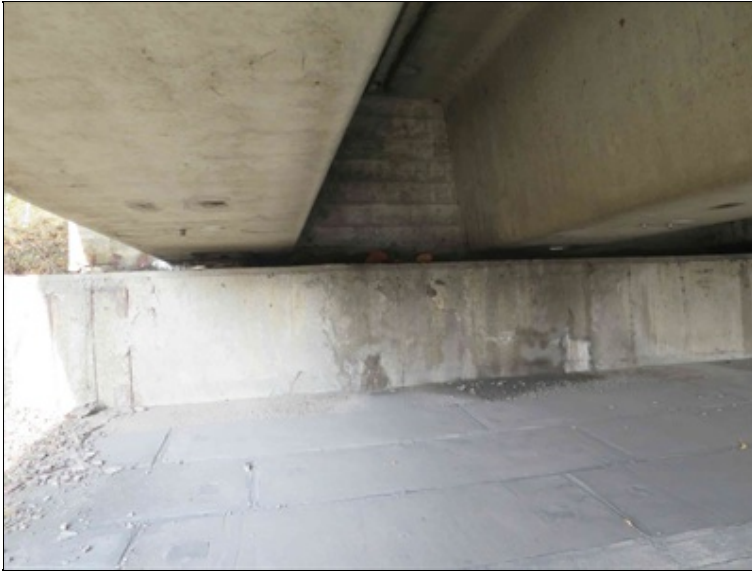
stopy po průsacích na líci O1

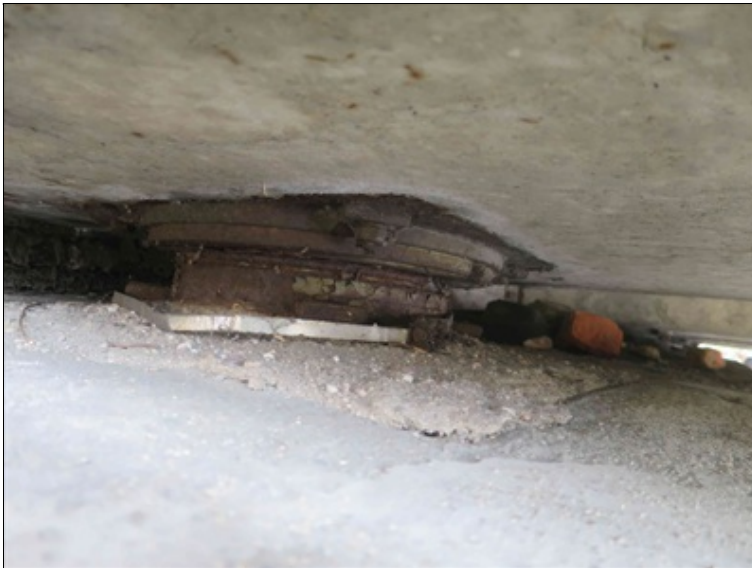
totální koroze ložiska na O1

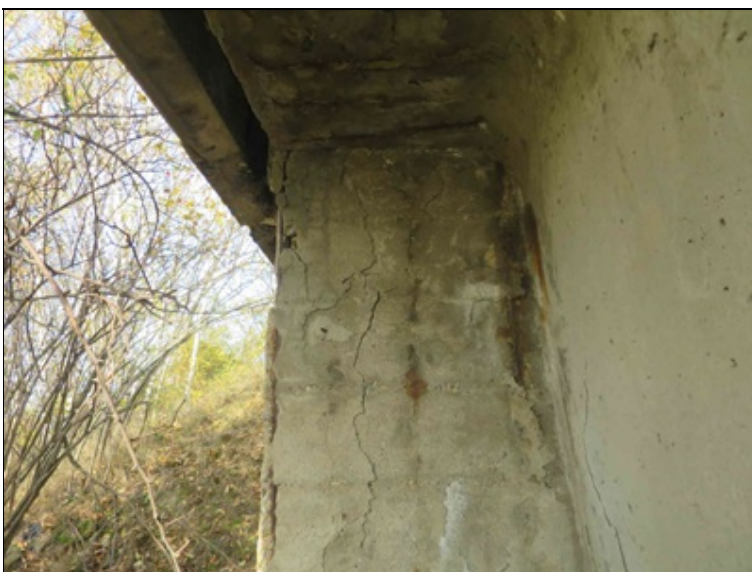
separace krycí vrstvy nad korodující výztuží u ZZ O1
