# **Most 245-008**

Most přes suchou strouhu v obci Mochov

## **HLAVNÍ PROHLÍDKA**

Datum provedení prohlídky: 13.12.2018

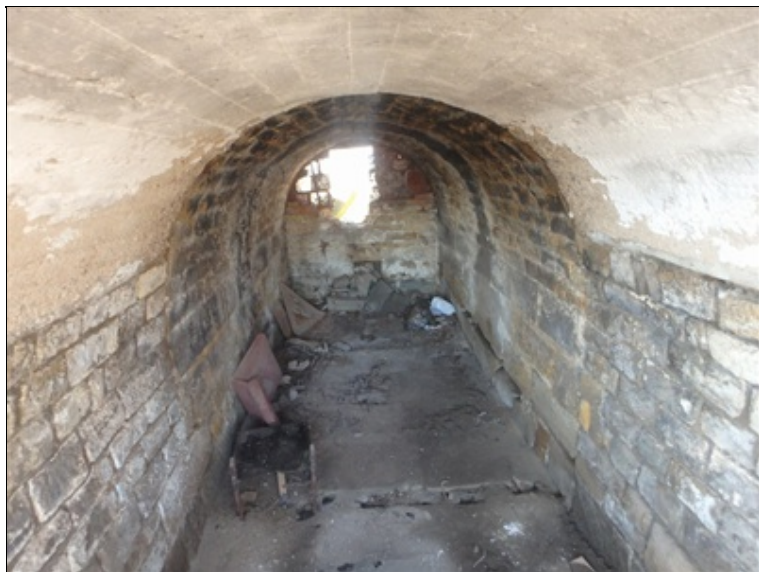
Pohled do dutiny mostu.

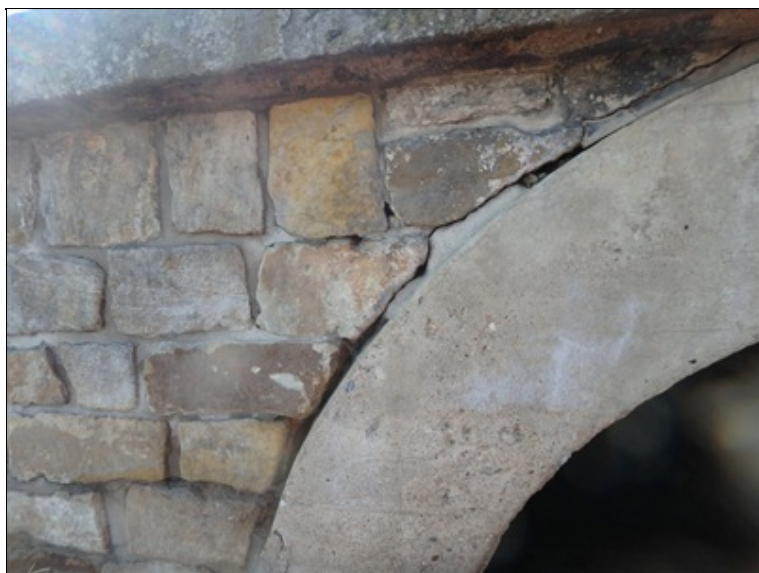
| [2.2] | 2.4 | Čelní zdi a přesypávka | Spárová malta čelních zídek lokálně vypadává a drolí se. Nejvíce na styku s klenbou mostu. |

Degradace spárové malty čela.

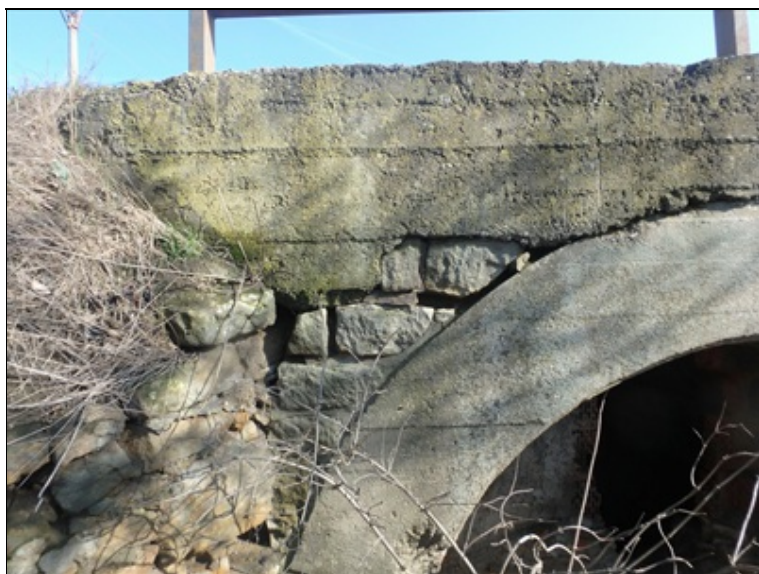
| [3.2] | 3.3.1 | Římsa | Římsa vpravo je prasklá. |

DTTO, degradace betonu římsy.

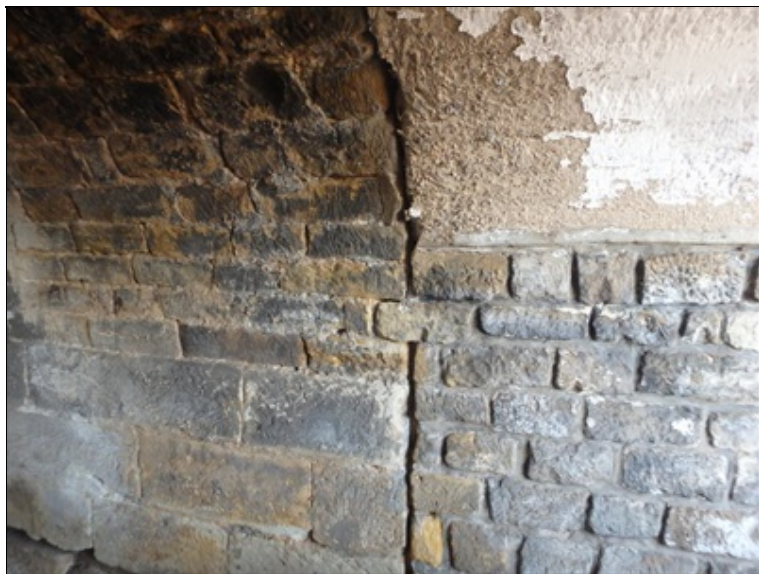
| [2.1] | 2.1 | Nosná konstrukce | Na podhledu klenby jsou patrné stopy po ohni.<br>Kameny klenby degradují a drolí se.<br>Beton rozšíření klenby také degraduje, nátěr se loupe a je již za dobou životnosti.<br>Na podhledu klenby jsou v kamenné části patrné podélné trhliny. |

Degradace klenby - kamenů i betonu.

[4] 2.1 Nosná konstrukce V horizontu cca 8 let zajistit rekonstrukci mostu.

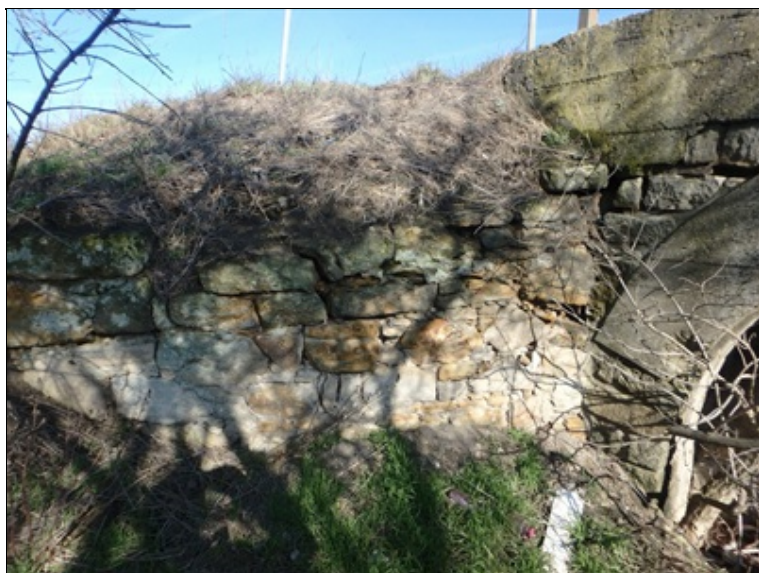
| [1.2] | 1.2.4 | Křídlo | Kameny křídel vpravo jsou rozvoněny, spárová malta zcela chybí. |

Rozvolněné kameny křídla.

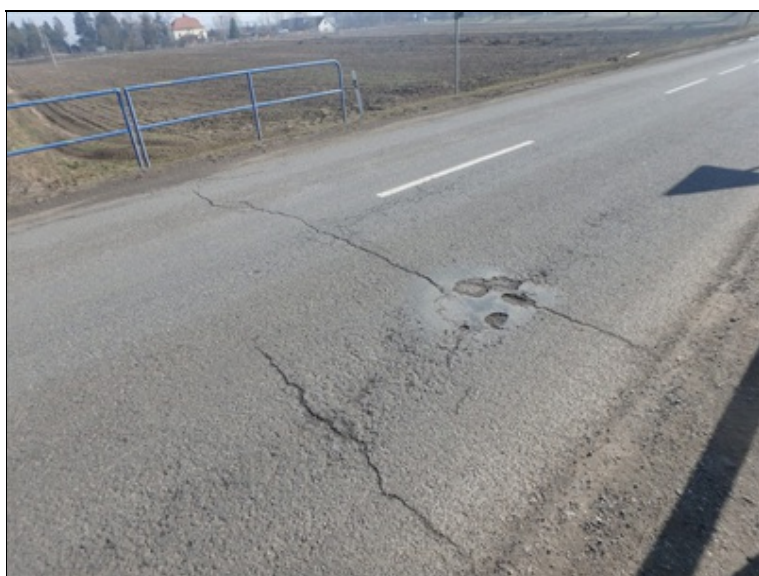
| [3.1] | 3.1 | Vozovka | V krytu vozovky jsou příčné trhliny a výtluky. Kryt vozovky je celkově degradovaný a mírně nerovný.<br>U krajů vozovky se uchycují nečistoty a organický materiál. |

Trhliny a výtluky v krytu vozovky.

[1] 3.1 Vozovka Pravidelně provádět běžnou údržbu mostu.

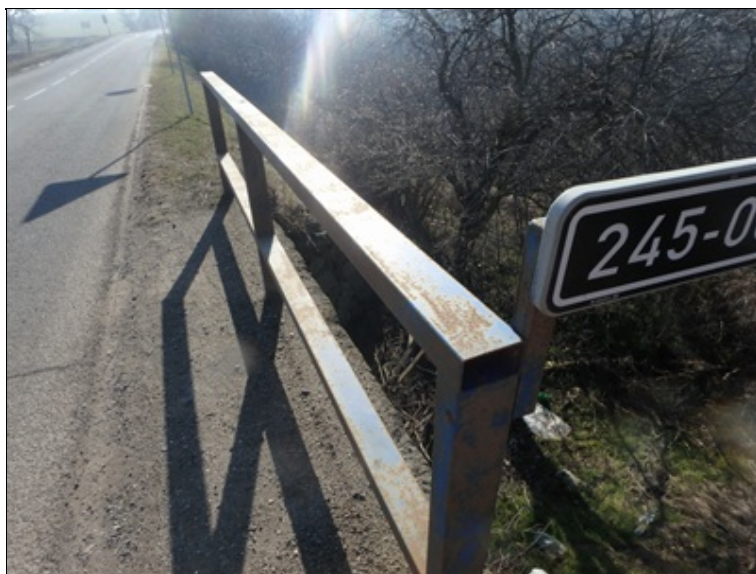
| [4.1] | 4.2 | Zábradlí | Zábradlí plošně koroduje, PKO již neplní svoji funkci.<br>Zádržný systém neodpovídá platným předpisům. |

Koroze zábradlí.

[2] 4.2 Zábradlí Osadit na moste záchytný systém odpovídající platným předpisům.
