Most 244-011

Most přes Košátecký potok v Byšicích

HLAVNÍ PROHLÍDKA

Datum provedení prohlídky: 12.10.2016

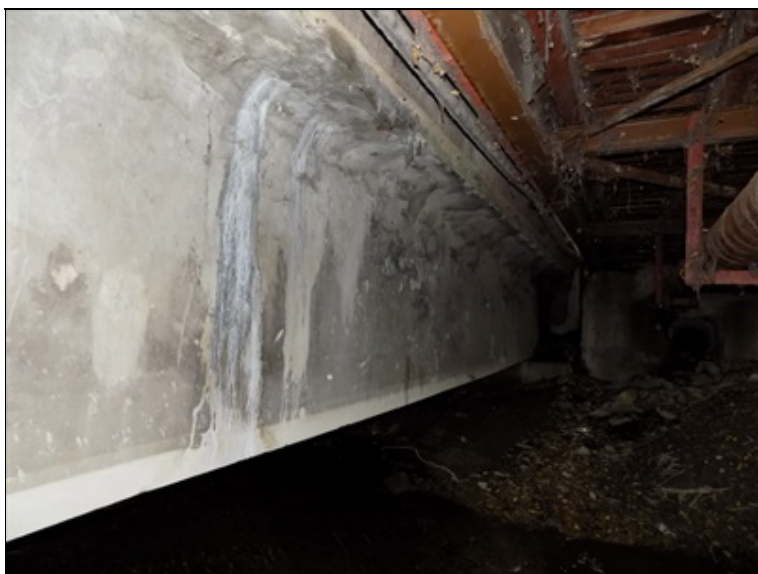
[2.1] 2.1 Nosná konstrukce Dolní úroveň nosné konstrukce je nízko nad hladinou koryta, na konstrukci je patrné, že při vysokých průtocích tvoří bariéru vodoteče.
Na boky konstrukce zatéká přes římsy, lokální tvorba výluhů. Mezi nosníkem 3 a 4 (indexace zleva doprava) je v horní části trámu a na dolním líci desky plošný průsak. Lokálně dochází k tvorbě trhlin v úrovni vedení bet. výztuže, pravděpodobně koroze výztuže. Na vnitřních stranách nosníků vyčnívají korodující ocelové tyče.

Průsak s výluhem na levém nosníku.

[7] 2.1 Nosná konstrukce Z dlouhodobého hlediska se jeví nejvýhodněji provádění drobných oprav a následné provedení nové mostní konstrukce s dostatečným průtočným prostorem.

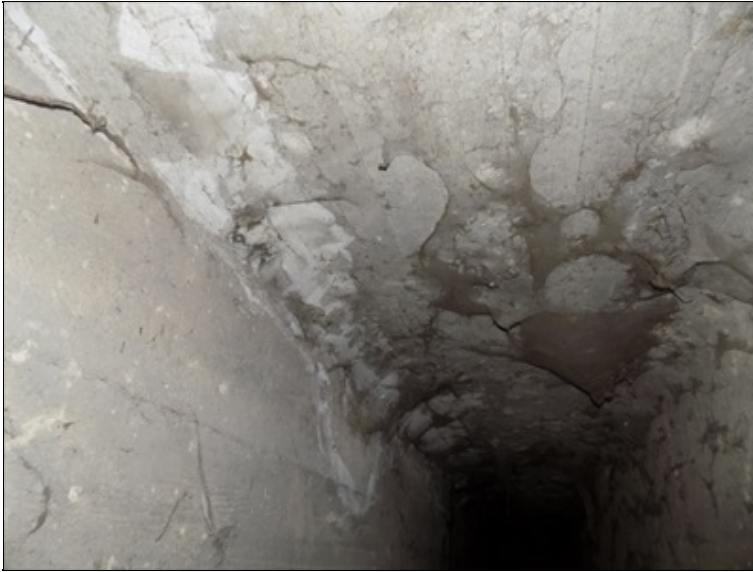
Průsak u spáry mezi pravým nosníkem a deskou mostovky.

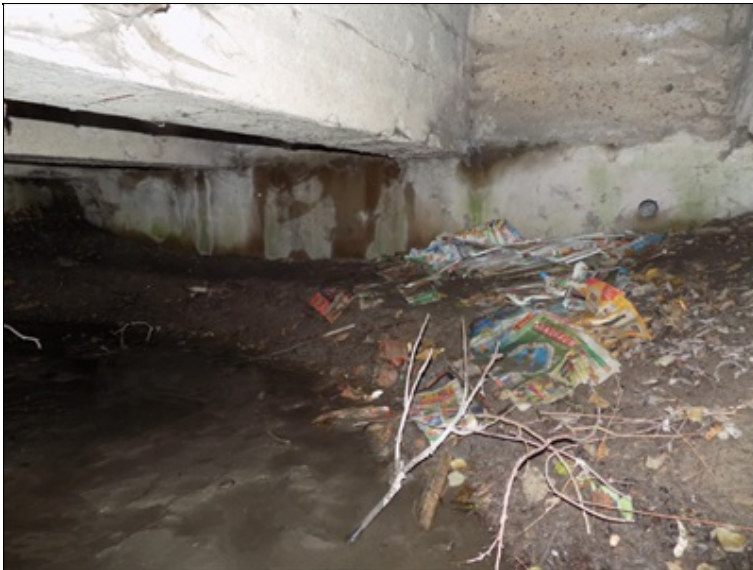
[1.2] 1.2 Mostní podpěry a křídla Zatéká dilatačními spárami na úložné prahy a dřívky opěr, beton je mokry, tvorba map, částečně porostlé řasou.

[2.2] 2.3 Mostní závěry Mostní závěry jsou netěsné, průsaky dilatačními spárami.

Zatékání na úložné prahy opěr.

[3] 2.3 Mostní závěry Provést nové mostní závěry.

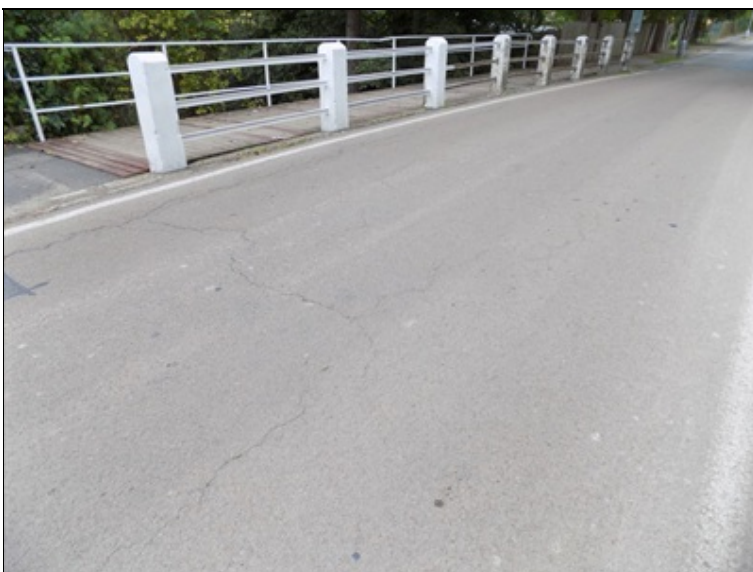
[3.1] 3.1 Vozovka Vozovka je převrstvená nad římsy, zatéká tak na boky NK. Zejména u levé krajnice a na předmostí O1 jsou ve vozovce trhliny.

Příčné trhliny ve vozovce na předmostí O1.

[1] 3.1 Vozovka Provádět opravy vozovky.

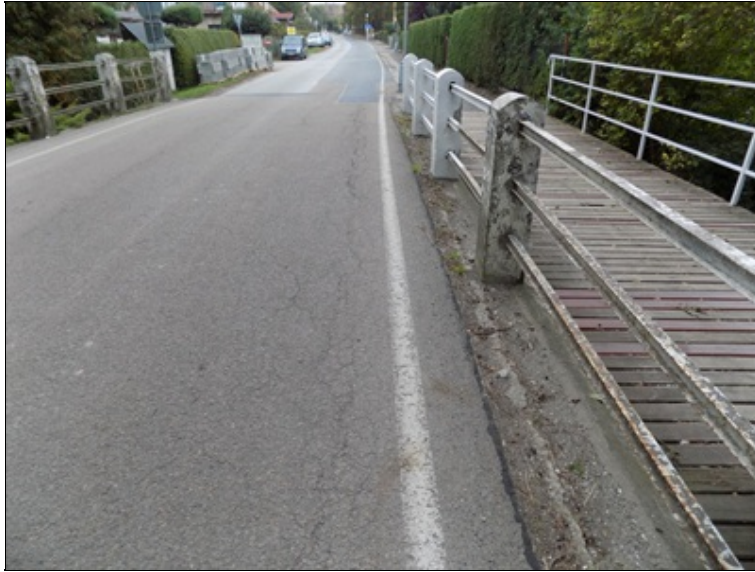
Podélné trhliny ve vozovce u levé krajnice.

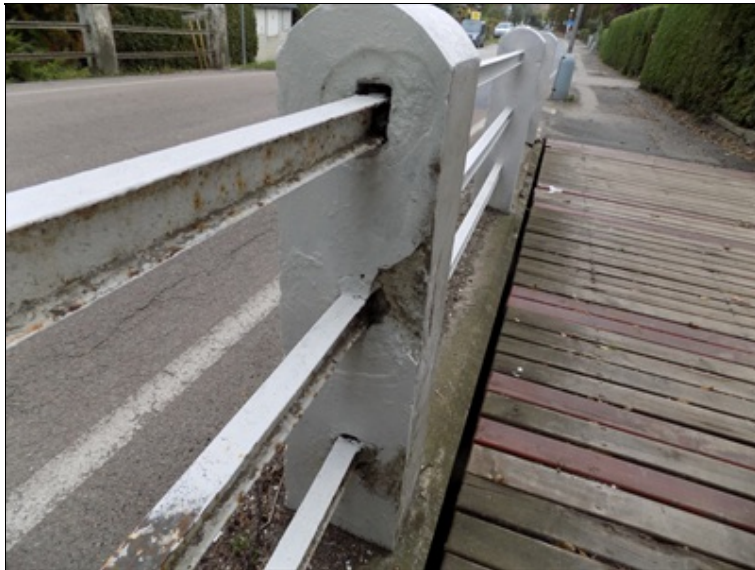
[4.1] 4.2 Zábradlí Sloupky jsou místy poškozené, protikorozní ochrana ocelových výplní je za koncem své životnosti.

Poškozený sloupek zábradlí.

[4] 4.2 Zábradlí Provést opravu zábradlí.

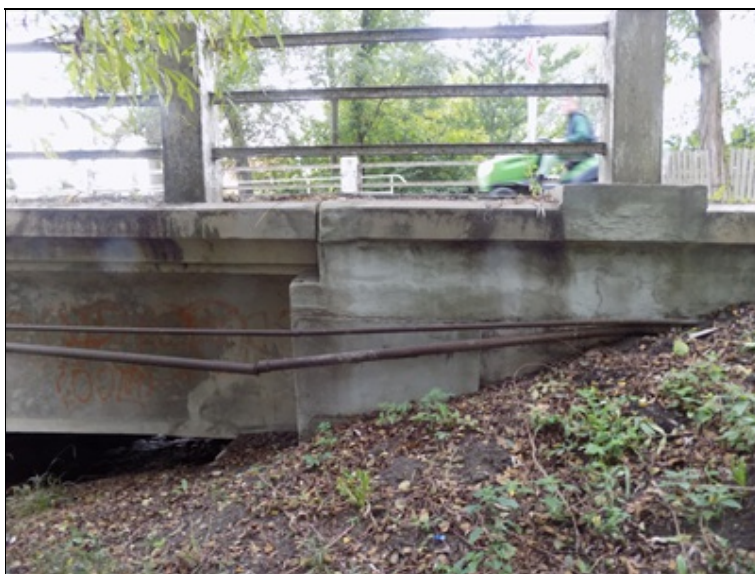
[4.4] 4.7 Cizí zařízení na mostě Zejména na pravé straně je poškozené upevnění chrániček i samotné chráničky.

Poškozené upevnění a chráničky inž. sítí.

[6] 4.7 Cizí zařízení na mostě Vyzvat správce sítí k opravě jejich vedení.
