# **Most 279-017**

Most přes potok před obcí Skyšice

## **HLAVNÍ PROHLÍDKA**

Datum provedení prohlídky: 31.12.2018

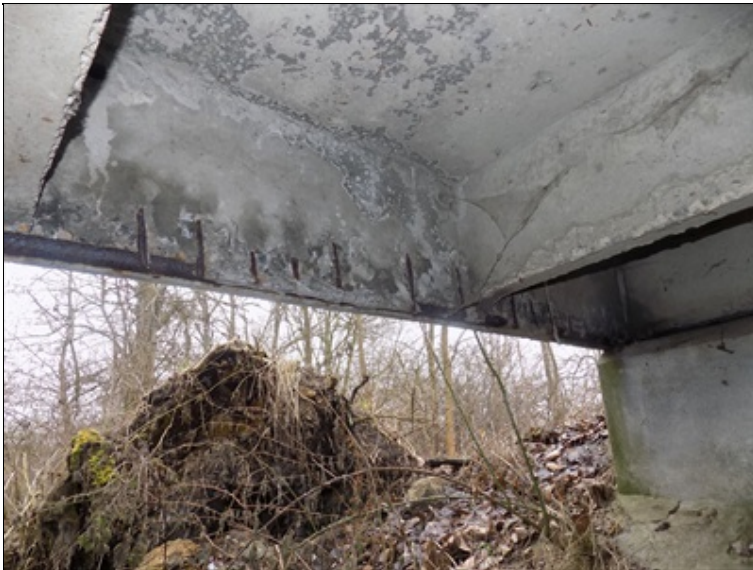
[2.1]	2.1 Nosná konstrukce	Na obou krajních trámech dochází k odpadávání krycí vrstvy a ke korozi nosné výztuže. Spínací šrouby nosné konstrukce korodují. Stojiny prefabrikovaných nosníků mají lokálně v hranách štěrková hnízda. Na boky zatéká pod římsou - výluhy, biocidní napadení.
-------	----------------------	---

Odpadlá krycí vrstva na levém trámu, hlavní nosná i smyková výztuž koroduje.

[2]	2.1 Nosná konstrukce	Zasanovat krajní nosníky v místech korodující výztuže.
-----	----------------------	--

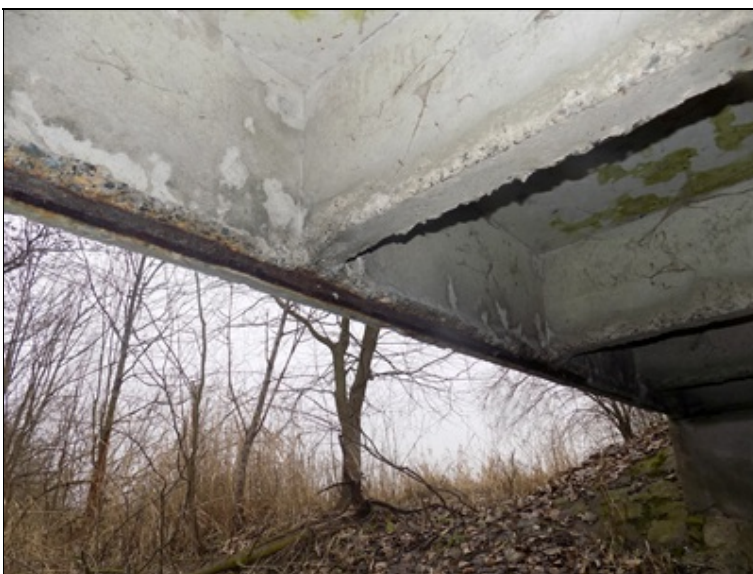
Odpadlá krycí vrstva na pravém trámu, nosná výztuž koroduje.

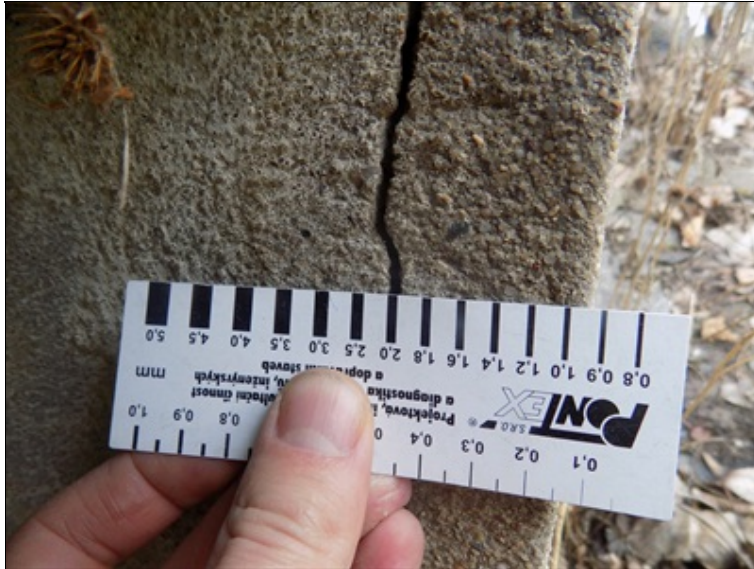
[1.1]	1.2 Mostní podpěry a křídla	Na líci opěr jsou drobné stopy po průsacích, kde dochází k povrchové degradaci ochranné omítky.
-------	-----------------------------	---

Separovaná vrstva betonu na levé straně opěry OP1.

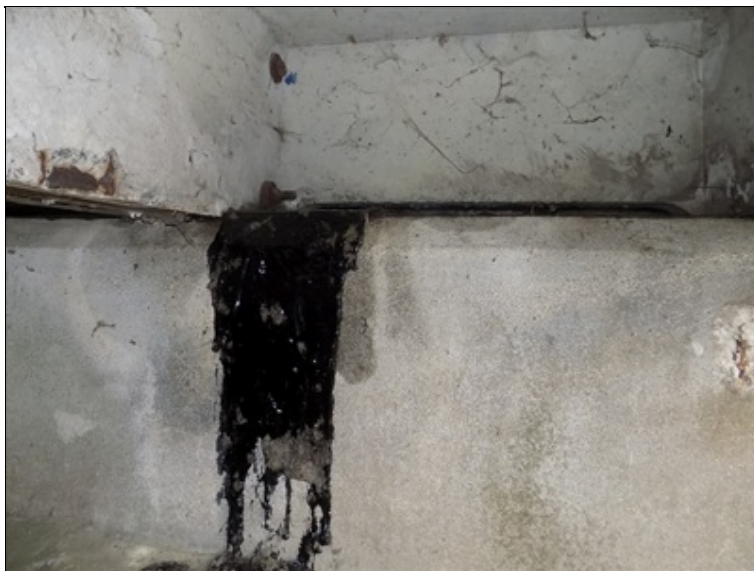
Vyteklý asfalt nad opěrou OP2.

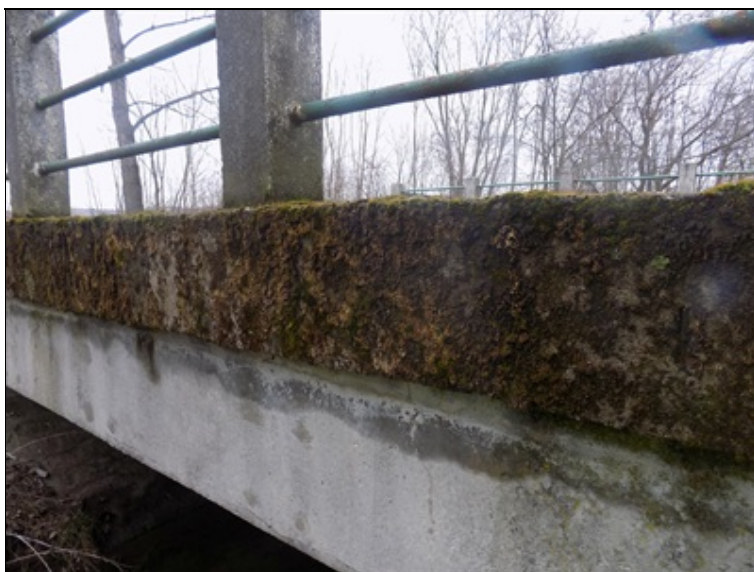
[3.1]	3.3 Římsy, obrubníky, zálivky	Beton říms degraduje, na povrchu je uchycený mech.
[3.2]	3.6 Odvodnění mostu	Za mostem dochází k erozi zemního tělesa vlivem odtékání vody.

Uchycený mech na levé římse mostu.

| [3] | 3.3 | Římsy, obrubníky, zálivky | Při výměně zádržného systému sanovat beton říms. |

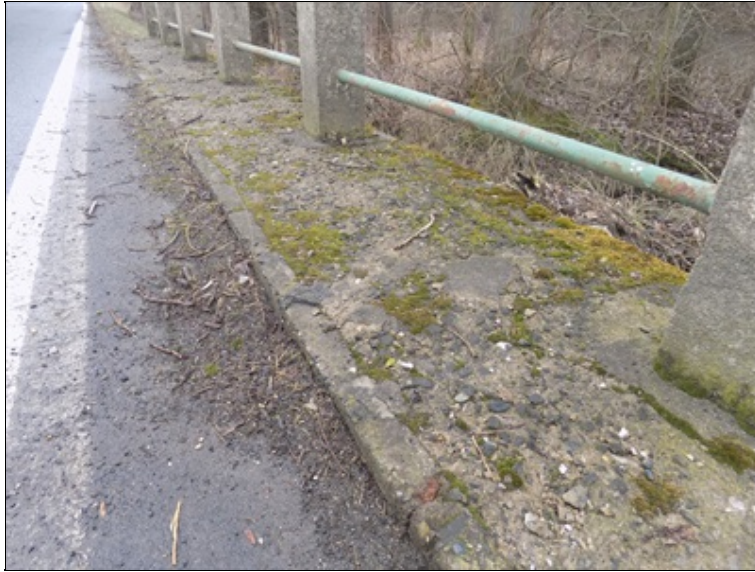
Degradace betonu na horním líci levé římsy, uchycený mech.

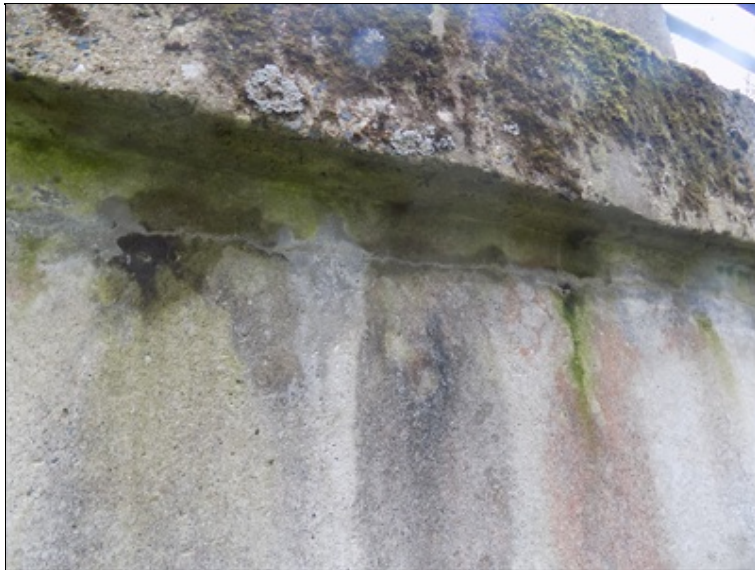
Stopy zatékání pod pravou římsou, biocidní napadení.

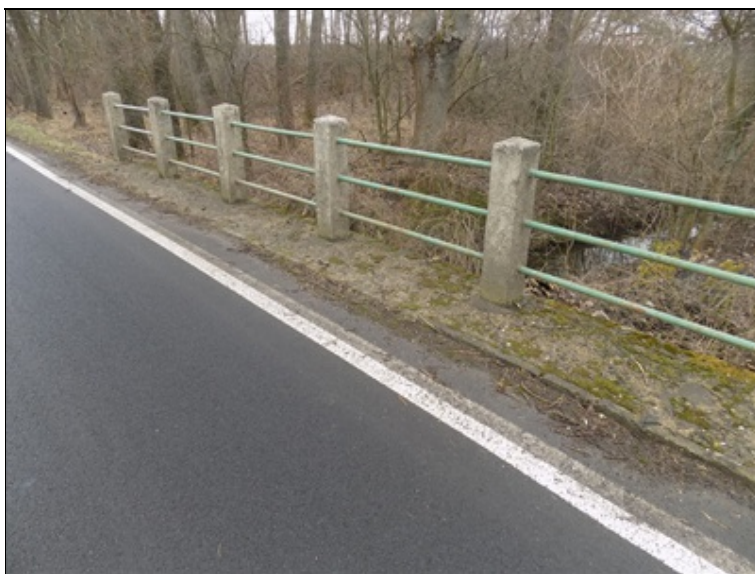
[4.1]	4.2 Zábradlí	Obě zábradlí jsou vykloněná vně mostu. U pravého zábradlí je pravděpodobně nárazem vozidla poškozen krajní sloupek.
-------	--------------	---

Vykloněné levé zábradlí.

[1]	4.2 Zábradlí	Ihned osadit dopravní značky omezující rychlost na 60 km/h.
-----	--------------	---

| [5] | 4.2 | Zábradlí | Vzhledem k nedostatečnému zádržnému systému a jeho špatnému stavu vyměnit obě zábradlí za zábradelní svodidla splňující současné požadavky. |

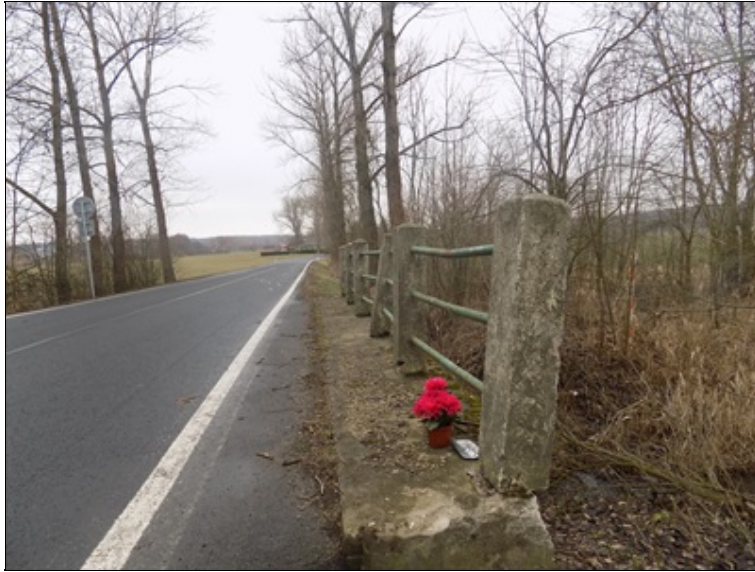
Silně vykloněné pravé zábradlí, sloupky jsou porušené pravděpodobně nárazem vozidla.

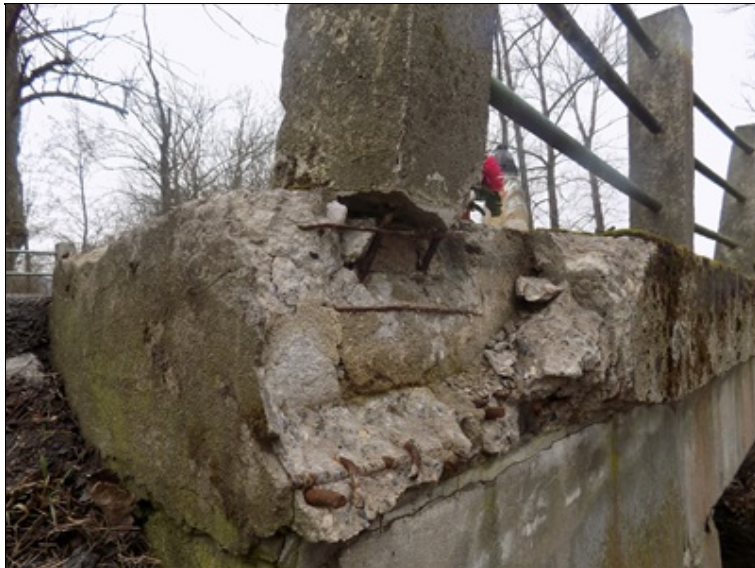
Uražený kus římsy pod pravým sloupkem zábradlí.

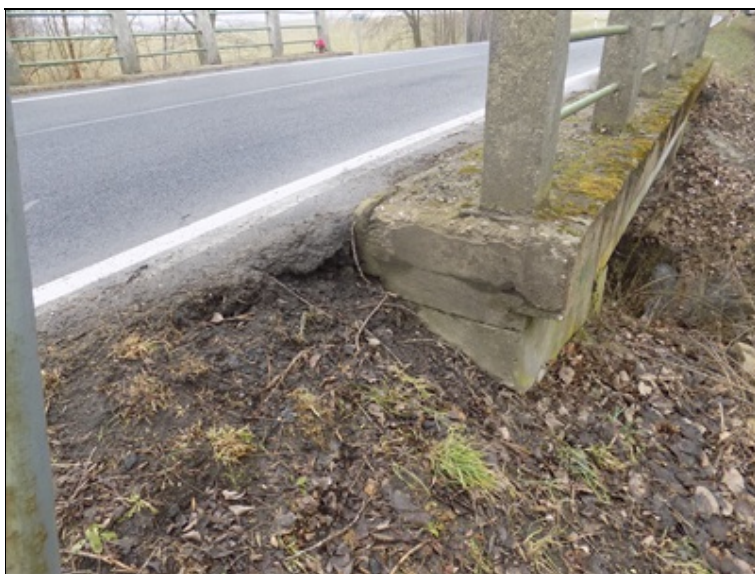
Eroze svahu na levé straně za mostem.

| [4] | 3.6 | Odvodnění mostu | Zpevnit svahy za mostem nebo provést betonové skluzy. |
