Most 276-001

Most přes rokli za obcí Bělá pod Bezdězem

HLAVNÍ PROHLÍDKA

Datum provedení prohlídky: 29.6.2018

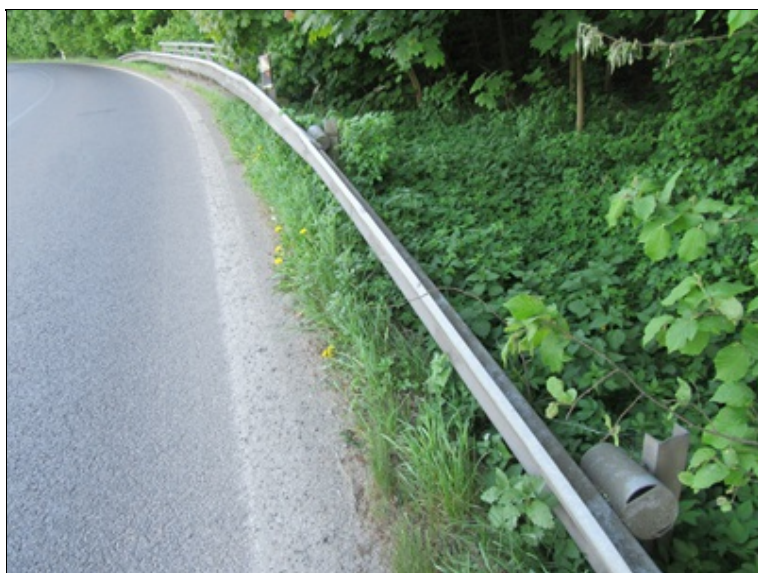
PS předpolí mostu poškozené svodidlo od nárazu

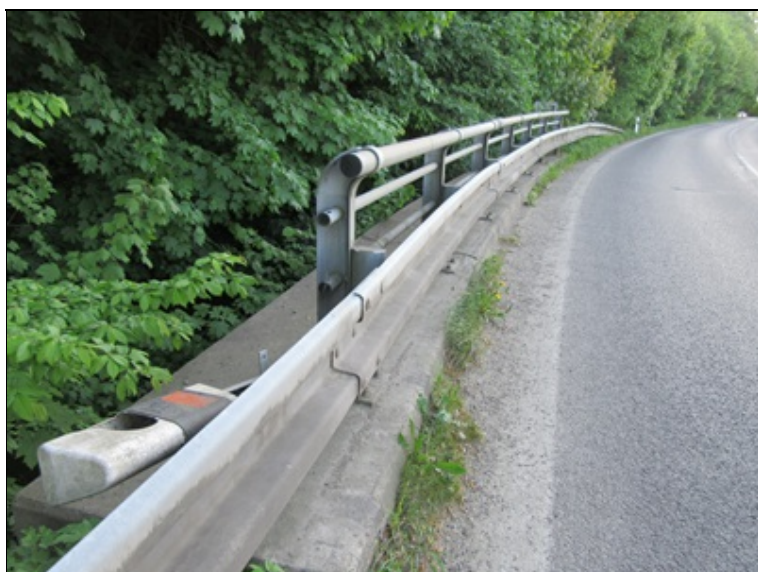
PS konec mostu poškozený nástavec vodícího sloupku

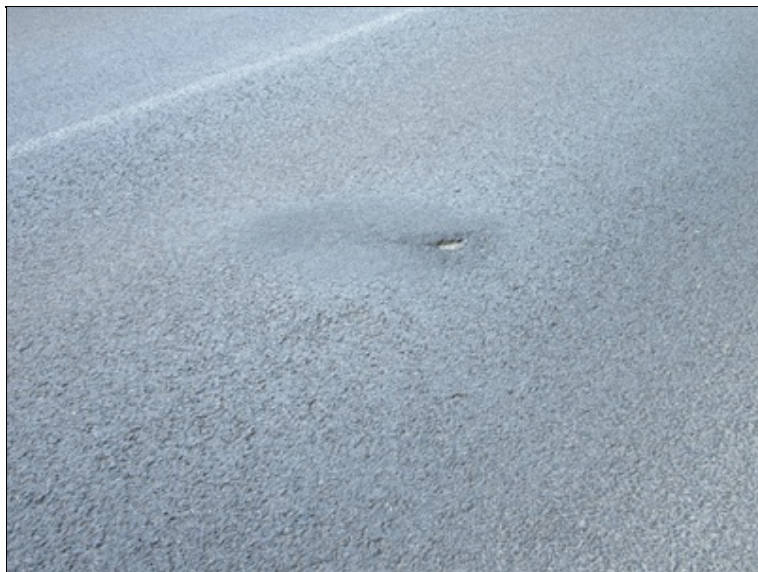
Pohled na pravý jízdní pruh - nerovnosti, prohlubeň s výtlukem,

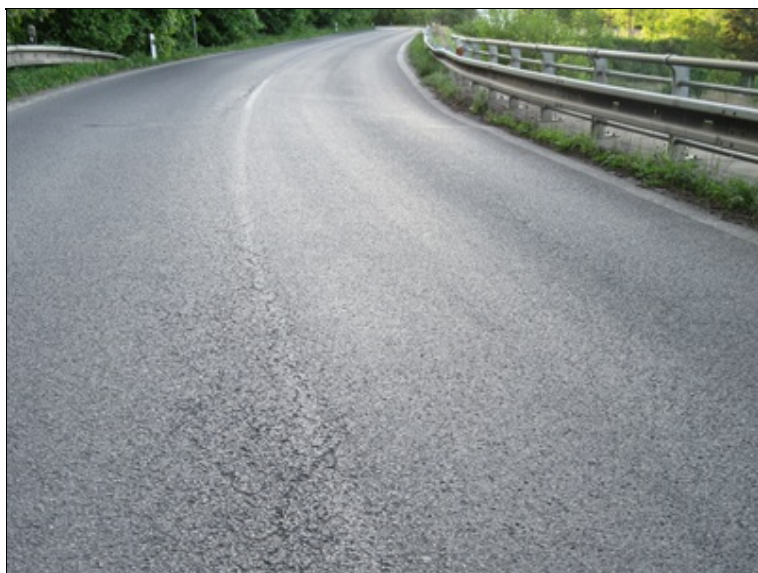
- [3.1] 3.1 Vozovka Ve středu vozovky vytvořena nepravidelná podélná trhлина, která mohla vzniknout v důsledku rozvoje poruch v nosné konstrukci. Vpravo cca 1/2 polovině mostu prohlubeň s menším výtlukem.
- [3.2] 3.3 Římsy, obrubníky, zálivky Povrchová degradace betonu říms, podél říms se drží nečistoty. V podhledu pravé římsy jsou korodující tyče po bednění a obnažené pruty korodující výztuže. V podhledu levé římsy jsou ve spodním líci plochy nezhuťněného betonu a v boční ploše svislé trhliny s výluhy, které pokračují do horní plochy římsy.
- [3.3] 3.5 Izolační systém mostovky Dle projevů v NK mírně protéká. Výraznější průsak vlevo nad OP1 pod římsou.
- [3.4] 3.6 Odvodnění mostu Skluzy jsou poškozené, nefunkční, zanesené.

Pohled proti směru staničení
síťový rozpad podél středové spáry

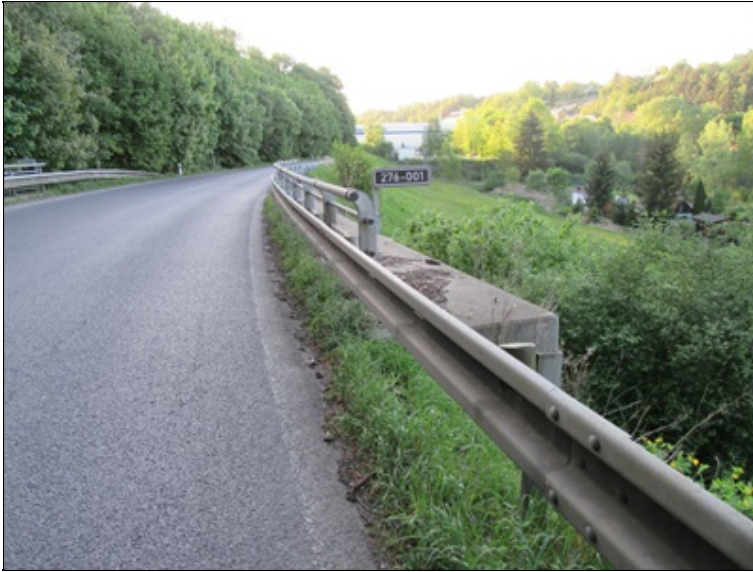
Pohled na levou římsu, porosty mechů na povrchu

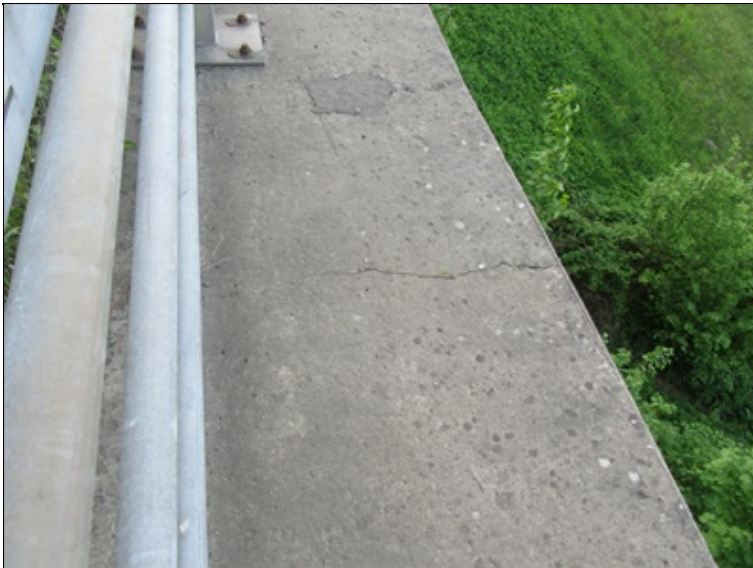
Pohled na levou římsu, příčné trhliny

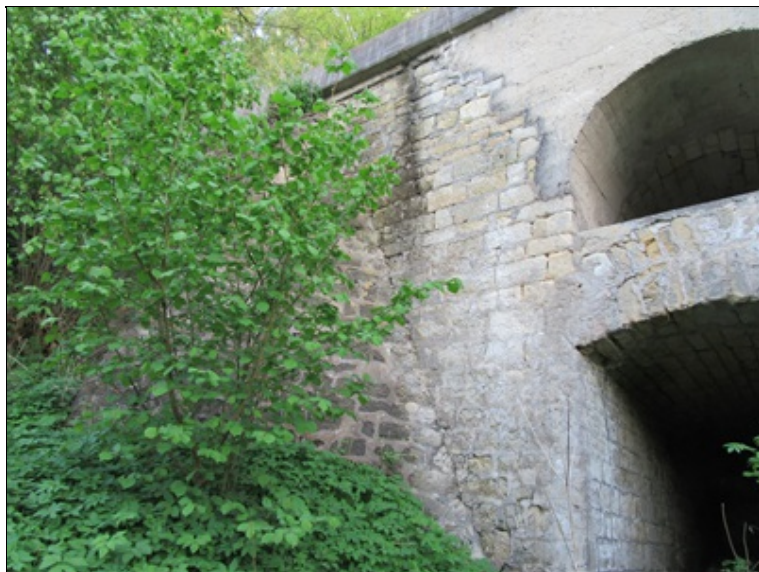
LS pohled na OP2
průsaky pod římsou

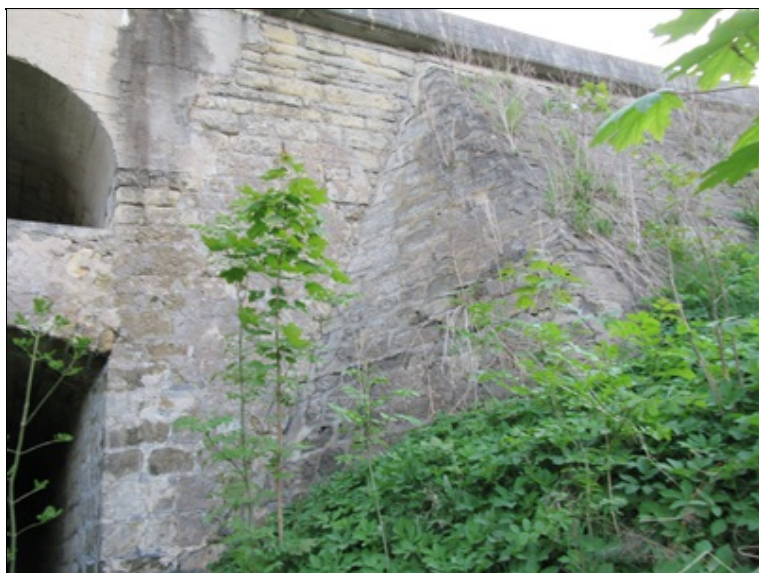
LS pohled na OP2
silné zatékání pod římsou, výluhy pojava

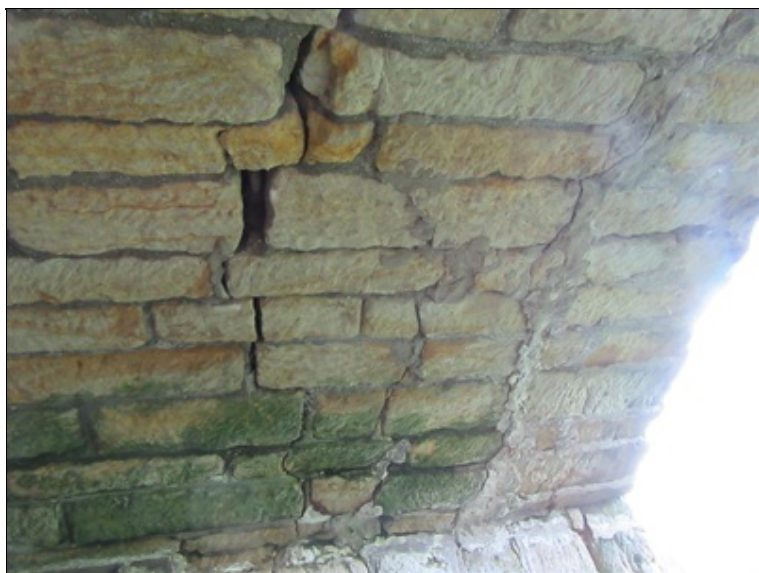
Pohled na OP1 pokračování trhlin do stropní části

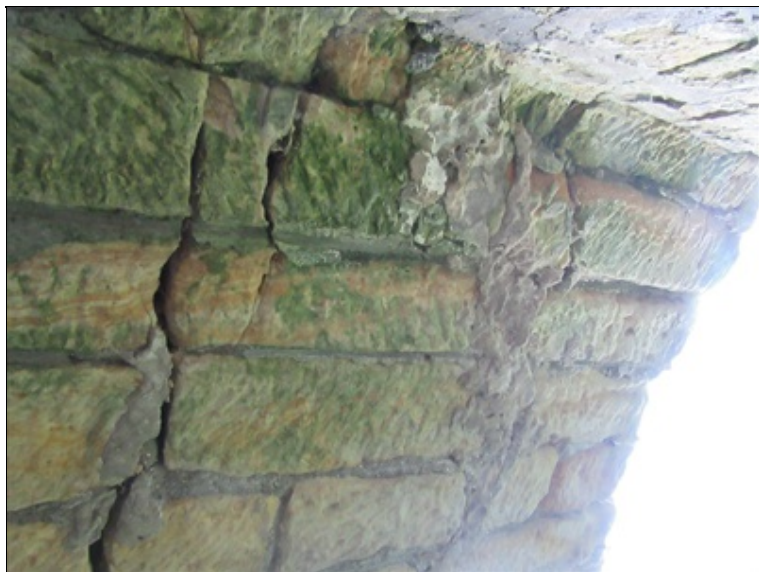
Průsaky pod římsami vlevo i vpravo. Průsaky v horní části čelních zdí, v betonu i s výluhy. Zdivo spodní stavby povrchově zvětralé.
Na okrajích dřívků OP podél vnější boční hrany a uvnitř mostního otvoru svislé trhliny i vícečetné, zejména vlevo široce rozevřené 10- 40 mm , vydrolené resp. vypadlé spárování.
Svislé trhliny navazují na podélné trhliny v příčli mezi horním a spodním otvorem a ve stěnách pokračují do horního mostního otvoru nad příčli.
Na křídlech vlevo ve spárách lokálně uchycena vegetace, na křídlech vpravo plošný porost mechu.
V plochách čelních zdí, křídel a ztužujících opěrných zdí vypadlá výplňová malta a ve spárách uchycená vegetace. |

Pohled na OP1 rozevřené trhliny v opěře

- [6] 1.2 Mostní podpěry a křídla V návaznosti na návrh opatření v části NK na příčném stažení konstrukce, přespárovat zdivo klenby, dřívků, čelních zdí a křídel v místě poškození. Hlubší dutiny zainjektovat nízkotlakou injektáží.
- [7] 2.1 Nosná konstrukce Vzhledem k postupně zhoršujícímu se stavu konstrukce a mírné progresi trhlin pouhé přespárování zdiva klenby, dřívků, bude málo účinné a nedostatečně trvanlivé.
V co nejbližší době provést rekonstrukci mostu spočívající v příčném sepnutí konstrukce klenby a doplnění spárování zdiva klenby, dřívků, a čelních zdí.
- [8] 3.3 Římsy, obrubníky, zálivky Provést odřezání a ochranu korodujících tyčí, zasanovat plochy s obnaženou výztuží, hnízda a injektovat trhliny.
- [9] 3.6 Odvodnění mostu Provést opravu skluzů
- [10] 4.3 Dopravní značení, označení mostu Upravit tab s ev.č.

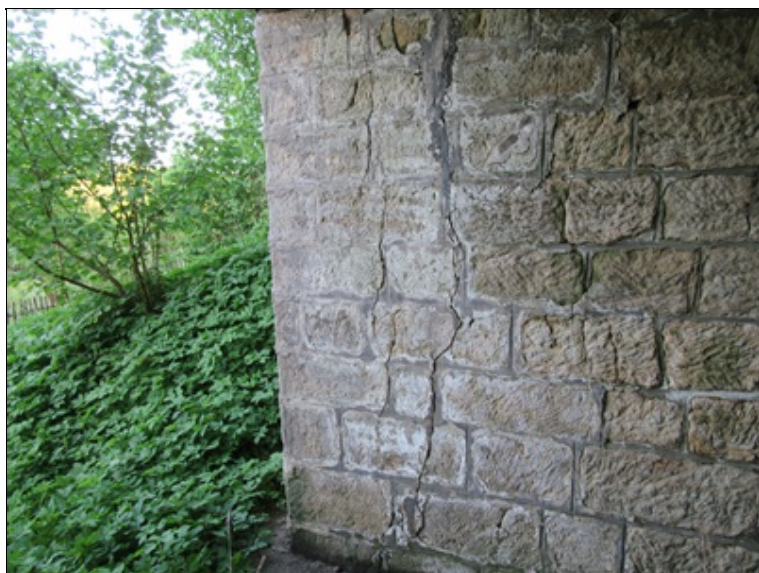
Pohled na OP2 zleva
Svislá trhlina od paty po horní část opěry

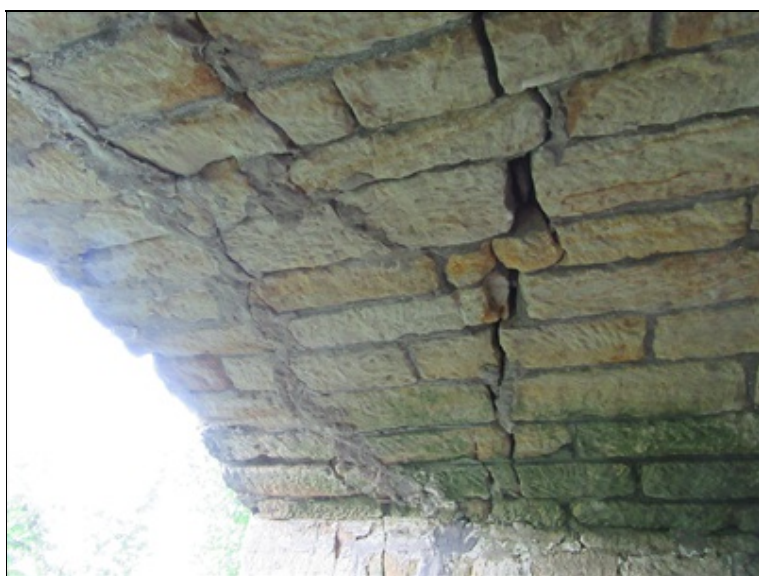
LS Pohled na směrem k OP2 pokračování trhlin
do stropní části- zde široce rozevřené

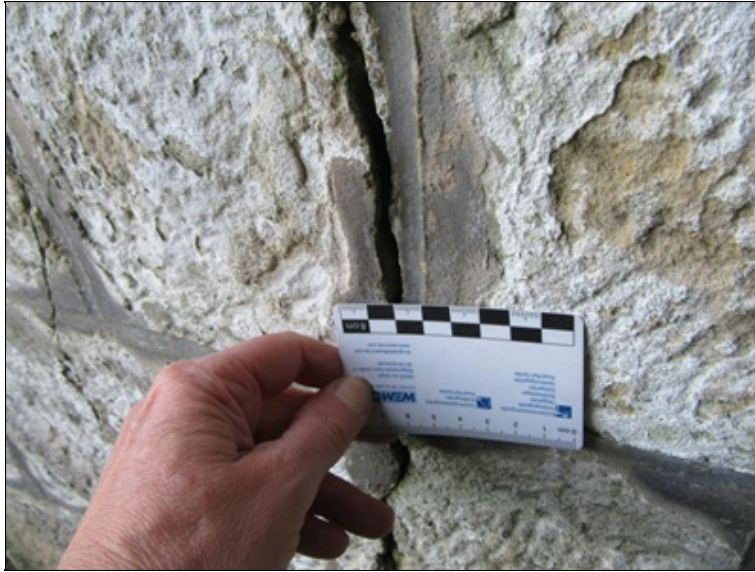
Měření š. rozevření v opěře OP2

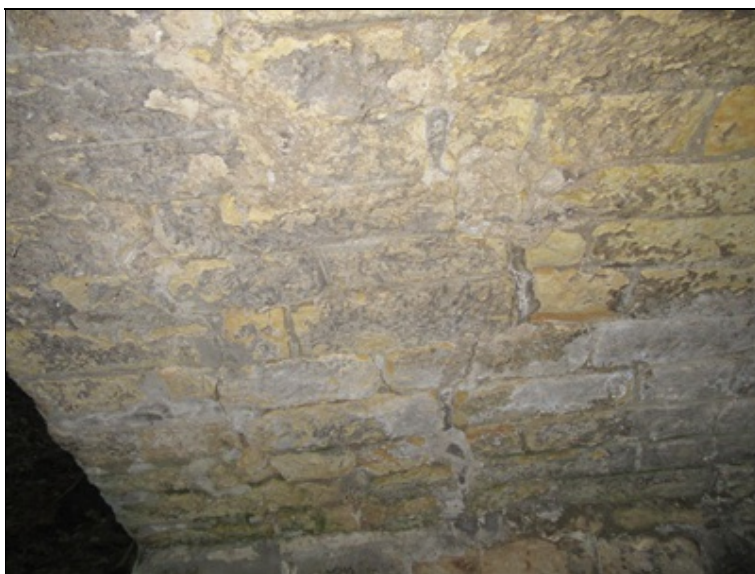
PS pohled na stropní část směrem k OP1
patrné trhliny

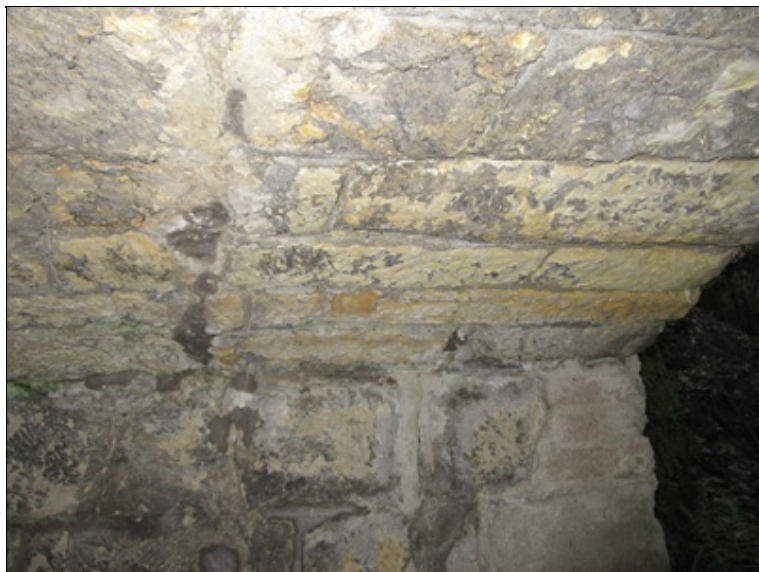
PS pohled na stropní část směrem k OP2
patrné trhliny

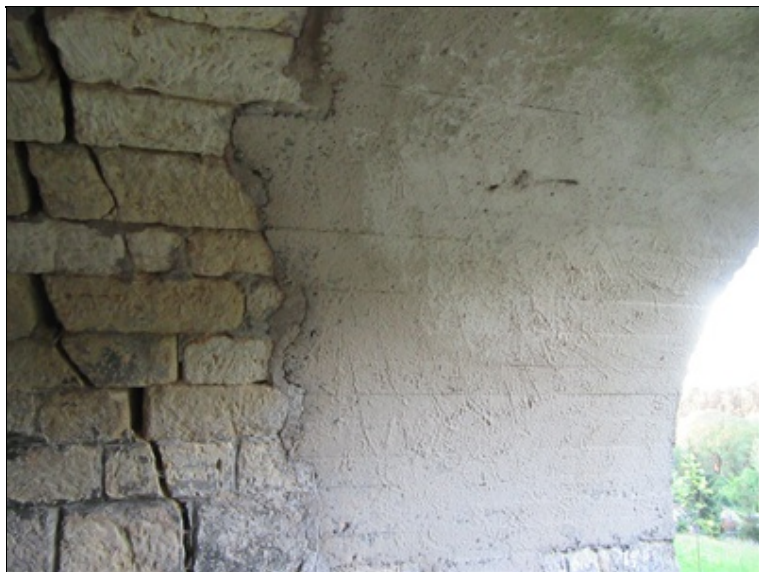
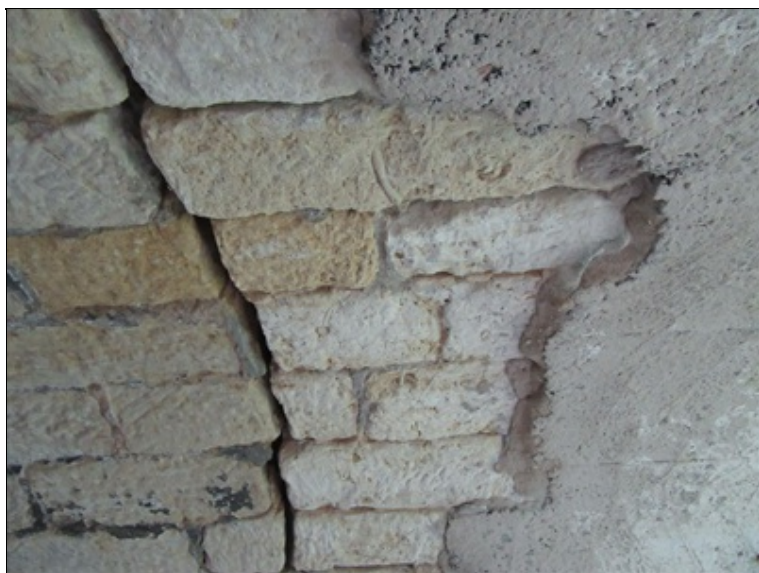
Horní otvor LS pohled směrem k OP1
Průběžná trhlina rozevřená za obetonováním
portálu

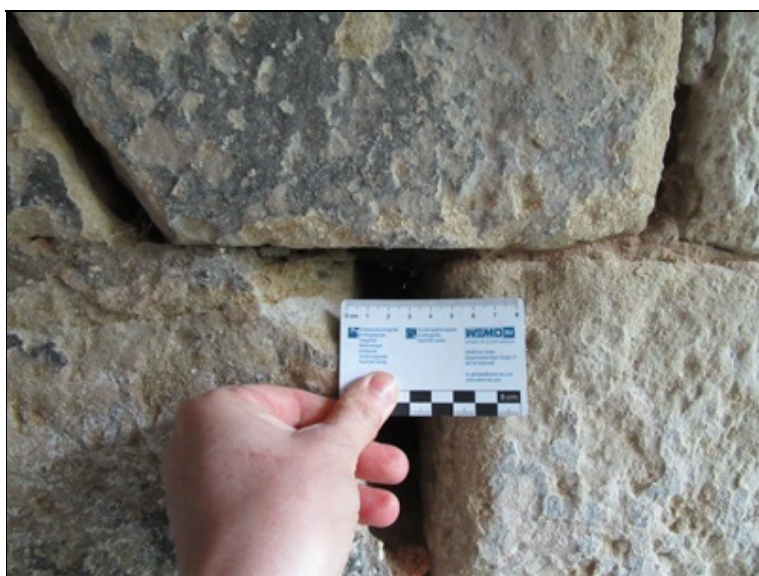
Horní otvor LS pohled směrem k OP1
Průběžná trhlina rozevřená za obetonováním
portálu
Měření š. trhliny

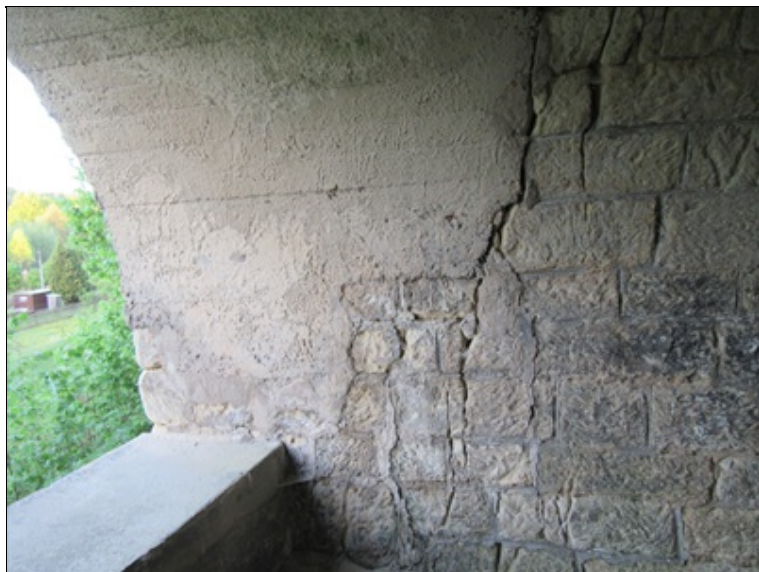
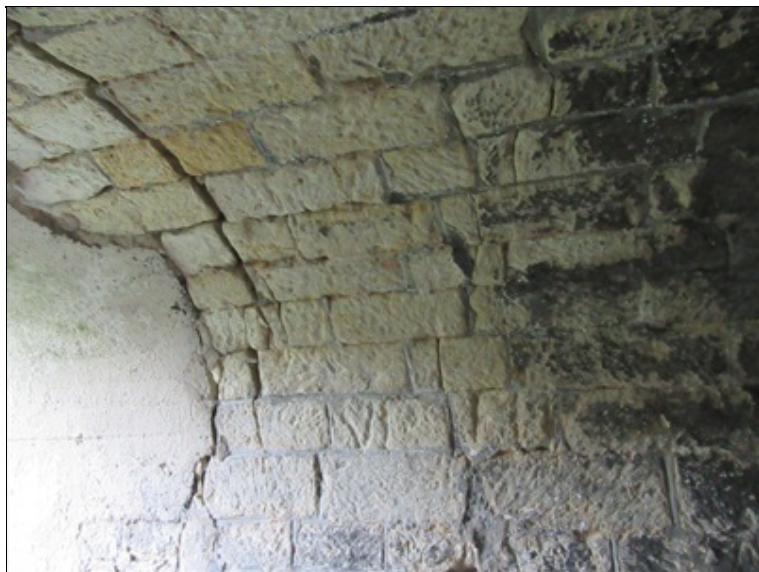
Horní otvor LS pohled směrem k OP2
Průběžná trhlina rozevřená za obetonováním
portálu

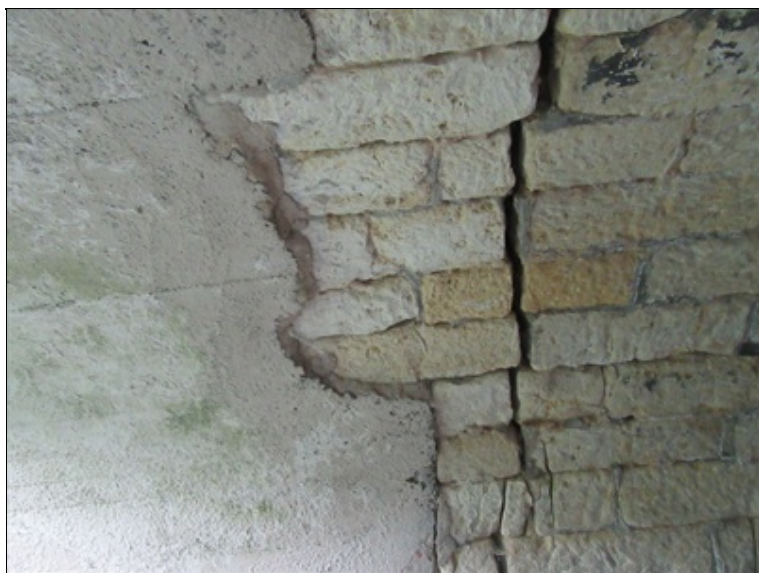
Horní otvor LS pohled na strop
Průběžná trhlina rozevřená za obetonováním
portálu

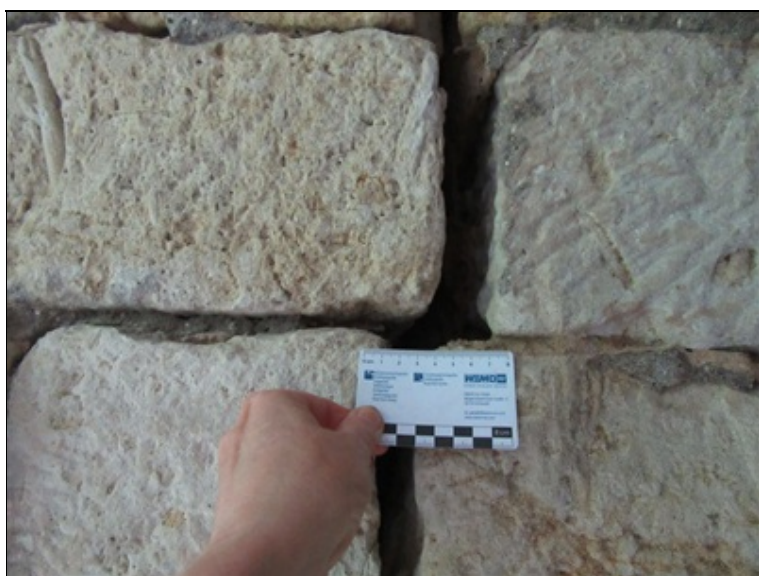
Horní otvor LS pohled směrem k OP2
Průběžná trhlina rozevřená za obetonováním
portálu
Měření š. trhliny

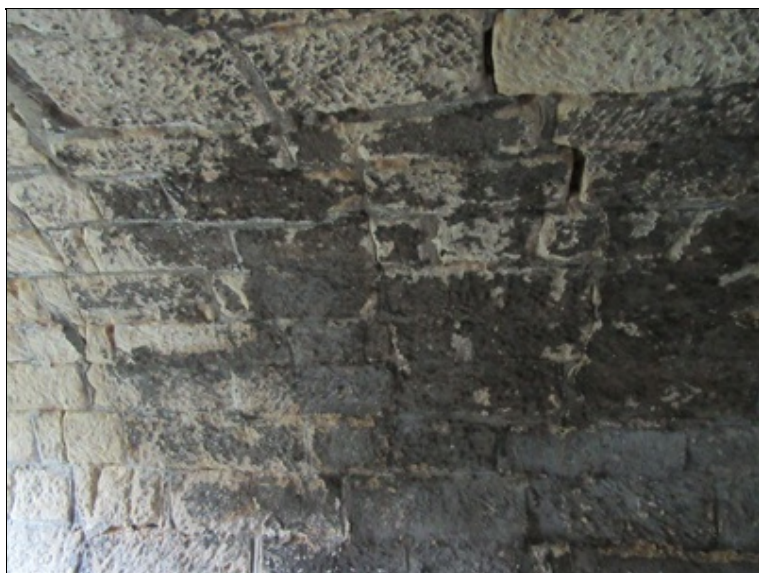
Horní otvor LS pohled směrem k OP2
Průběžná trhlina rozevřená uvnitř tubusu

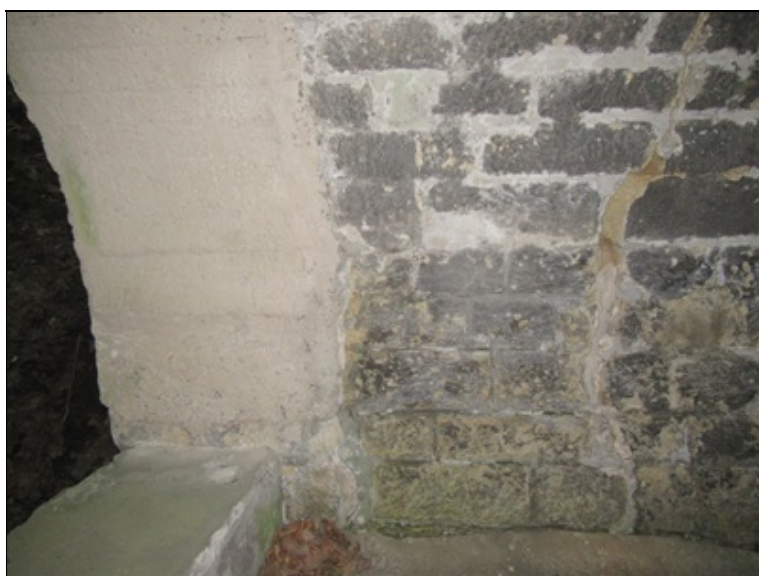
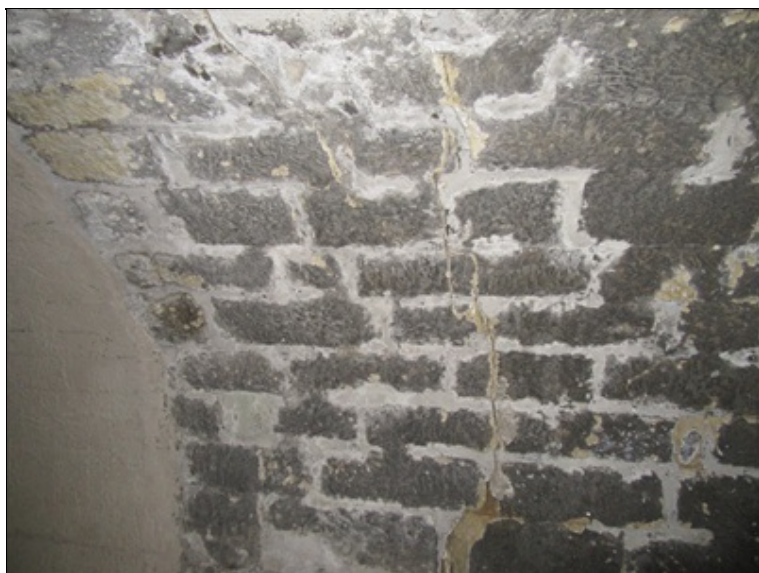
Horní otvor PS pohled směrem k OP1
Průběžná trhlina rozevřená za obetonováním
portálu

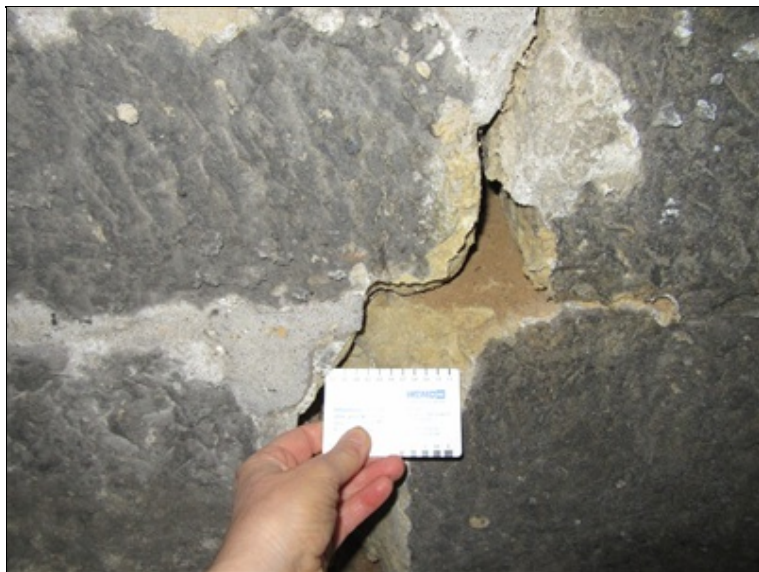
Horní otvor PS pohled směrem k OP1
Měření š. trhliny

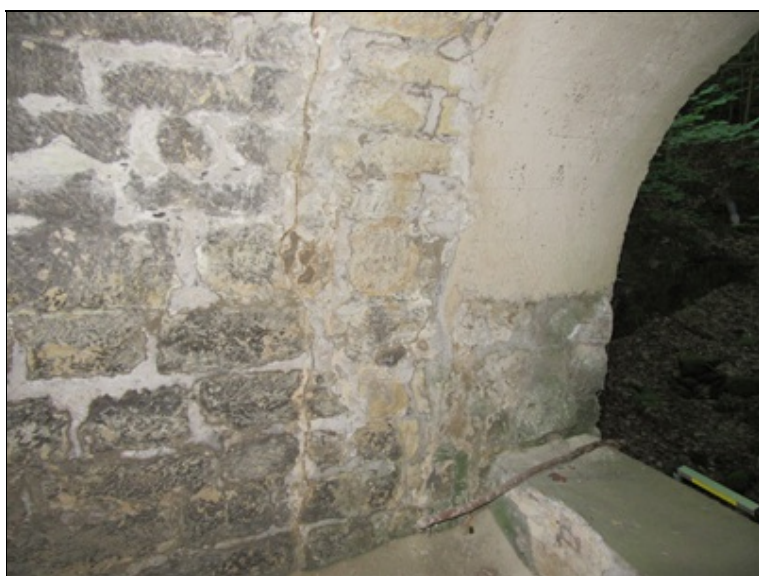
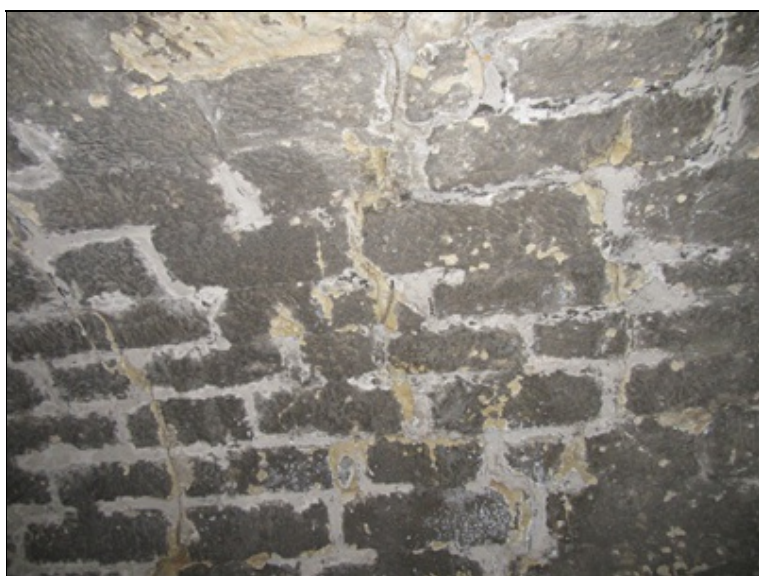
Horní otvor PS pohled směrem k OP2
Průběžná trhlina rozevřená za obetonováním
portálu

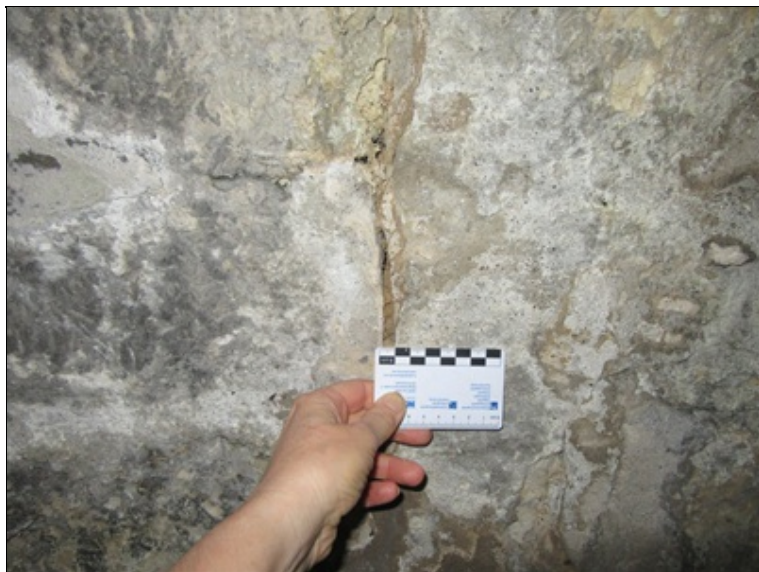
Horní otvor PS pohled směrem k OP2
Průběžná trhlina rozevřená za obetonováním
portálu
Měření š. trhliny

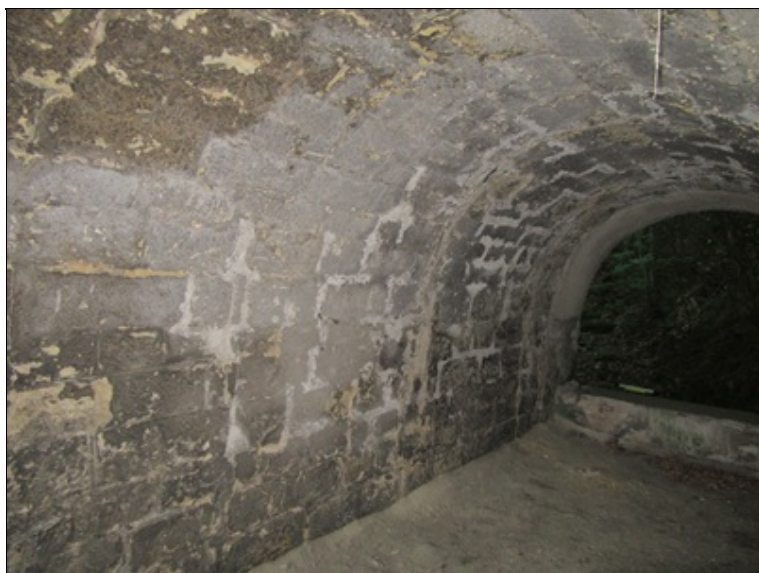
Horní otvor PS pohled směrem k OP2
Průběžné trhliny uvnitř tubusu

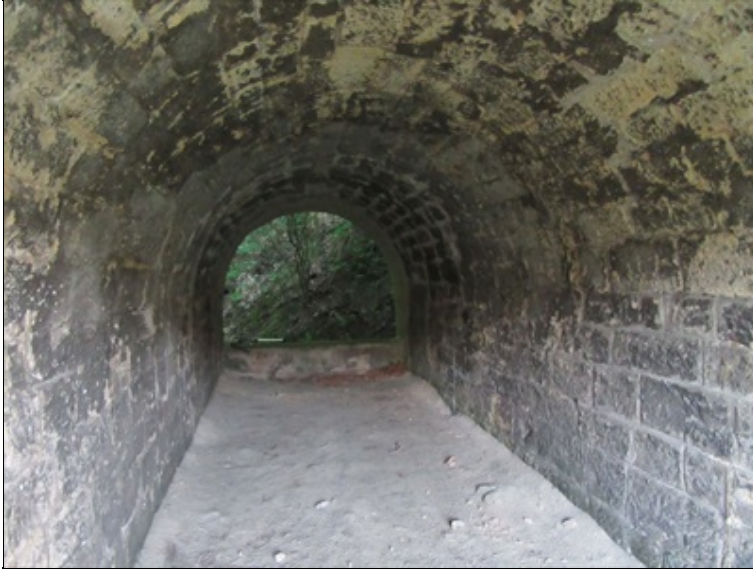
Horní otvor pohled směrem k PS
Průběžná trhlina uvnitř tubusu
