# **Most 611-005**

Most přes potok Výmola za obcí Mochov

## **HLAVNÍ PROHLÍDKA**

**Objekt: Most ev.č. 611-005 (Most přes potok Výmola za obcí Mochov)**

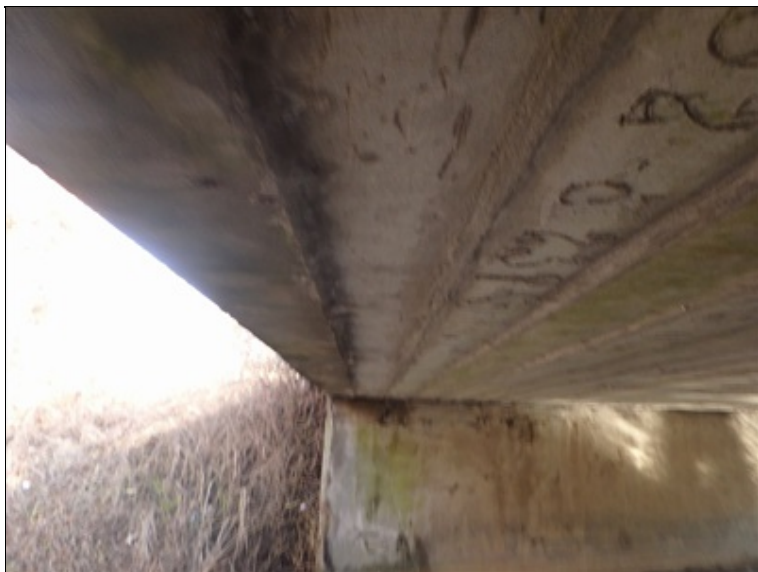
Dochází ke slebým průsakům s výluhy pojiva ve sparách mezi nosníky. více mezi krajními nosníky.

Stopy po zatékání skrz spáry mezi nosníky.

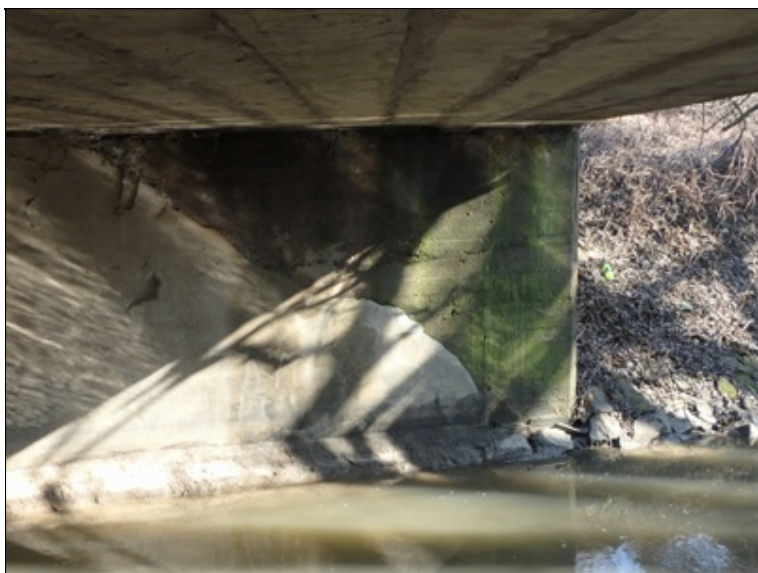
Na obou opěrách jsou patrné stopy po zatékání + biologické napadení líce opěry. Více v krajních oblastech. pravděpodobně dochází k zatékání dilatačními sparami.

Stopy po zatékání na opěru.

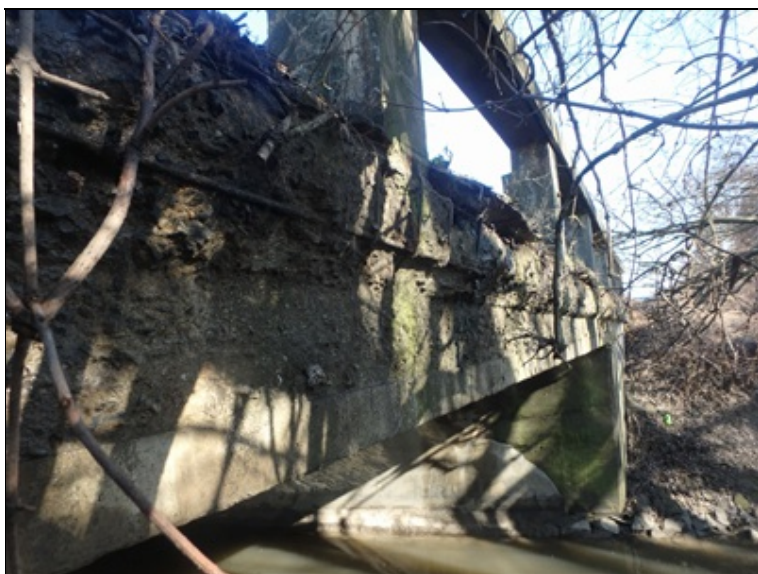
Díky zatékání přes římsu dochází k hloubkové degradaci betonu spřažené desky.

Beton římsy se hloubkově rozpadá.

Dochází k zatékání přes římsu na bok nosné konstrukce.

Hlubková degradace betonu římsy desky.

| [3] | 2.1 | Nosná konstrukce | Zajistit vykonání diagnostického průzkumu, který by určil rozsah pochuch mostu. Následně v horizontu cca 5 let vykonat potřebnou opravu mostu dle diagnostického průzkumu. |

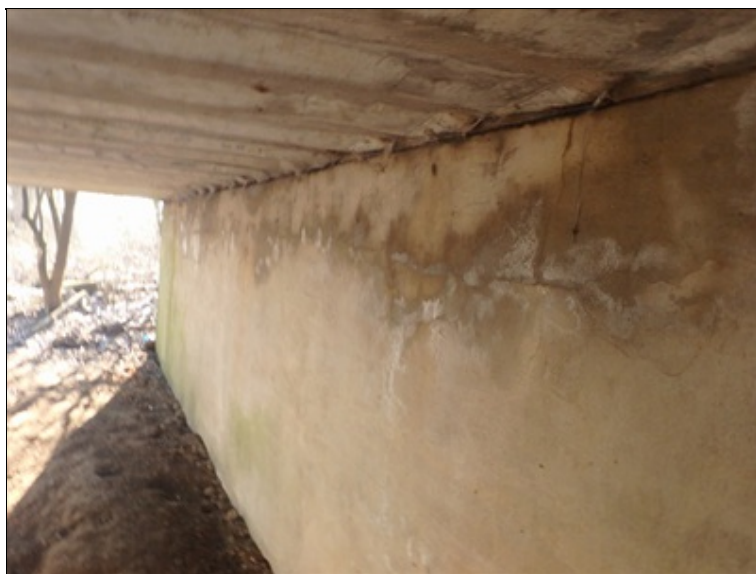
Zatékání na opěru, výluhy pojiva.

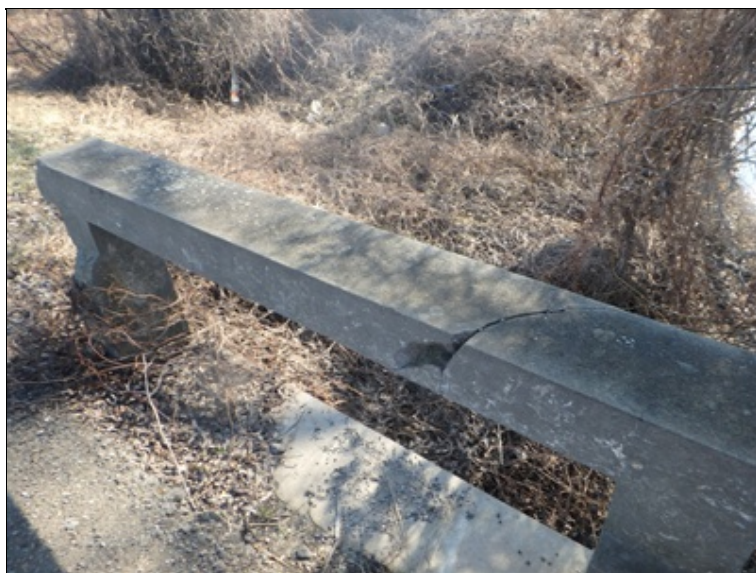
Na konci mostu vpravo je zcela prasklé betonové zábradelní svodidlo.

Prasklé betonové zábradelní svodidlo.

| [2] | 4.1 | Svodidla/zábradelní svodidla | Neprodleně osadit na most betonová svodidla nebo omezit rychlost na mostě na 50 km/h |

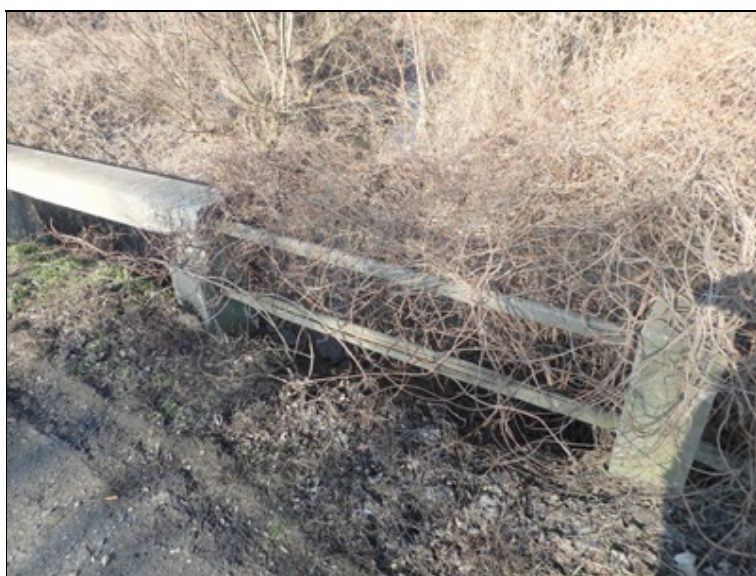
Místy je beton zábradelního svodidla značně degradovaný či se rozpadá. Schopnost zadržení vozidel je značně omezena.

Degradace betonu svodidla.
