# **Most 503-001**

Most přes železniční trať u hlavní žel. stanice Nymburk v Nymburce

## **MIMOŘÁDNÁ PROHLÍDKA**

Datum provedení prohlídky: 15.4.2019

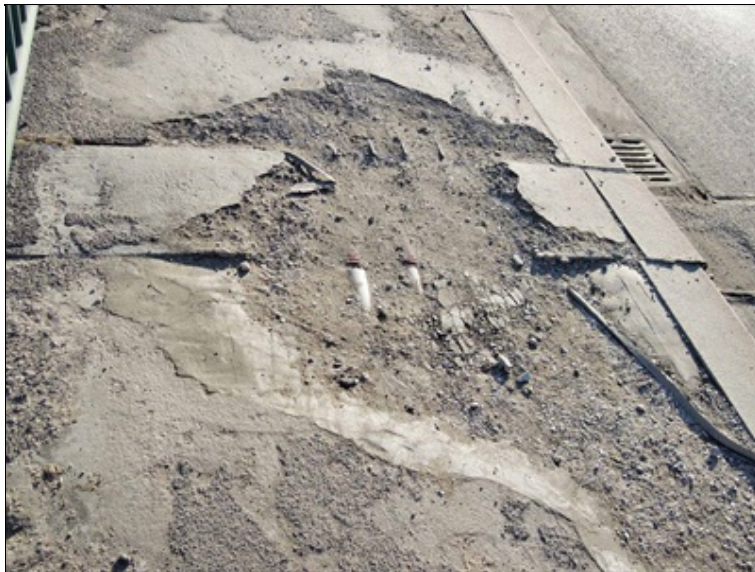
| [3.2] | 3.2 | Chodníky | U chodníků dochází k separaci pochozí vrstvy, beton chodníků se rozpadá, obnažená výztuž intenzivně koroduje. Je ohrožena bezpečnost chodů vyčnívajícími pruty výztuže. Jsou obnažené |

rozpad chodníku v místě dilatační spáry

| [1] | 3.2 | Chodníky | Opravit chodníky v místě narušení u mostních závěrů - zabezpečit vyčnívající výztuž a obnažené chráničky. |

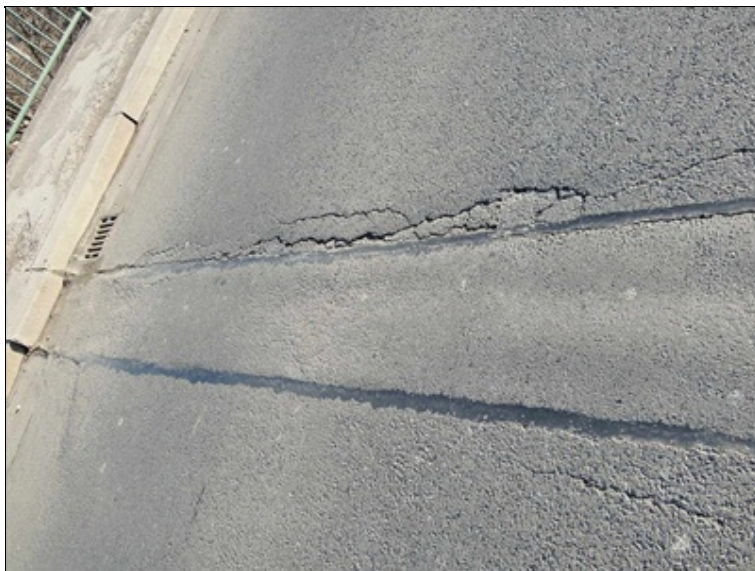
| [2.4] | 2.3 | Mostní závěry | Závěry a vozovka podél závěrů místy narušena trhlinami, zálivky spar nefunkční. V levém chodníku je v místech závěrů silně narušen kryt chodníku. Z hlediska hydroizolačního jsou mostní závěry netěsné. |

porucha mostního závěru

| [2] | 2.3 | Mostní závěry | Opravit vozovku podél mostních závěrů, obnovit utěsnění spar. |

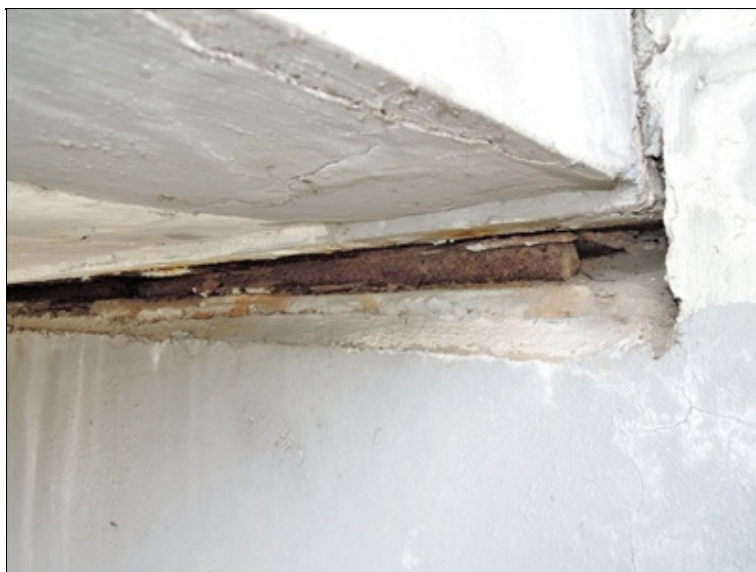
| [2.3] | 2.2 | Ložiska, klouby | Elastomery jsou všemřs nepřístupné - za bedněním bloků.<br>Ocelová ložiska silně korodují. |

korodující válečkové ložisko

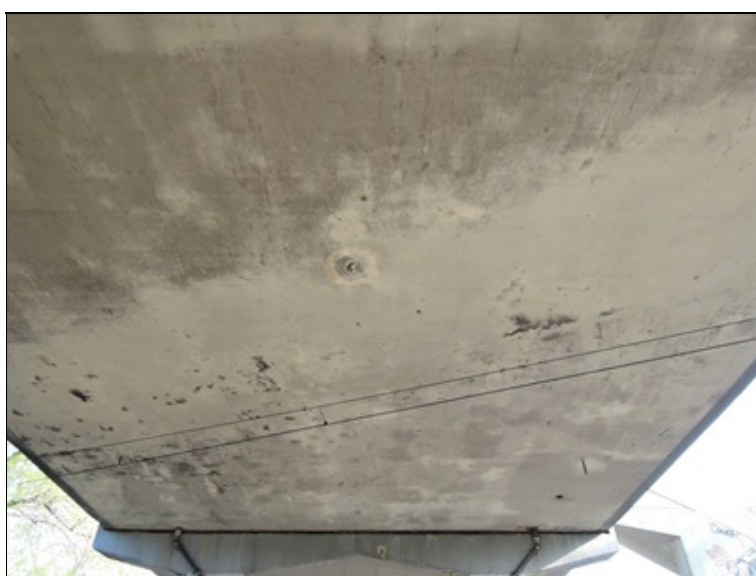
| [2.2] | 2.1 | Nosná konstrukce / Monolit | Na spodním líci monolitické části NK jsou patrné drobné stopy po průsacích (pravděpodobně z doby před provedením sanace). V oblastech nedostatečné tloušťky krycí vrstvy dochází ojediněle ke korozi výztuže - zejména v místech průsaků u netěsných svodů odvodňovačů. lokálně sanační vrstva porušena trhlinami, místy oddělena od podkladu.<br><br>Nad tratěmi je spodní líc NK znečištěn kouřovými zplodinami. |

podhled 3.pole (monolit) - stopy po průsacích

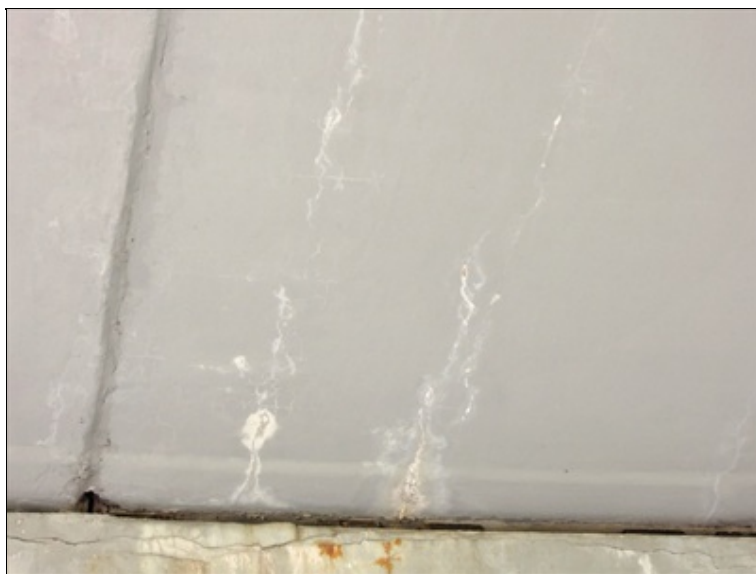
| [2.1] | 2 | Nosná konstrukce / Prefa | Na spodním líci nosné konstrukce jsou ojedinělé trhliny s výluhy pojiva na sparách mezi nosníky. Ojediněle jsou na spodním líci nosníků patrné podélné trhliny s výluhy pojiva či stopami po průsaku patrně kopírující trajektorii předpínací výztuže. Ojediněle se přes sanaci prokresluje korodující třmínky. |

výluhy v podélné trhlině na sponím líci nosníku KA a také ve spáře mezi nosníky (opakující se závada)

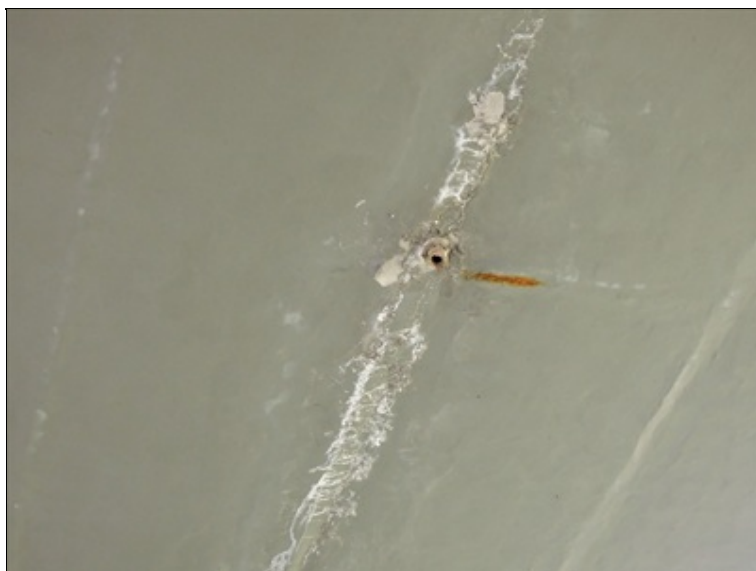
výrazné výluhy ve spáře mezi nosníky

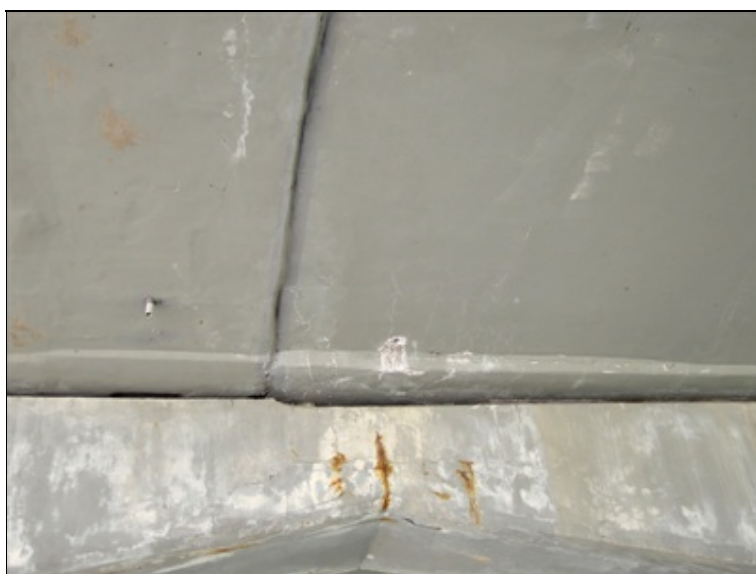
| [1.3] | 1.2 | Mostní podpěry a křídla / Piliře | Stopy po silném zatékání na stativa i sloupy pilířů dilatačními sparami a kolem svodů odvodnění. Separace sanační a krycí vrstvy v místech korodující výztuže, často již odpadlá s obnaženou korodující výztuží - patrné oslabení. |

stopy po zatékání na pilíř

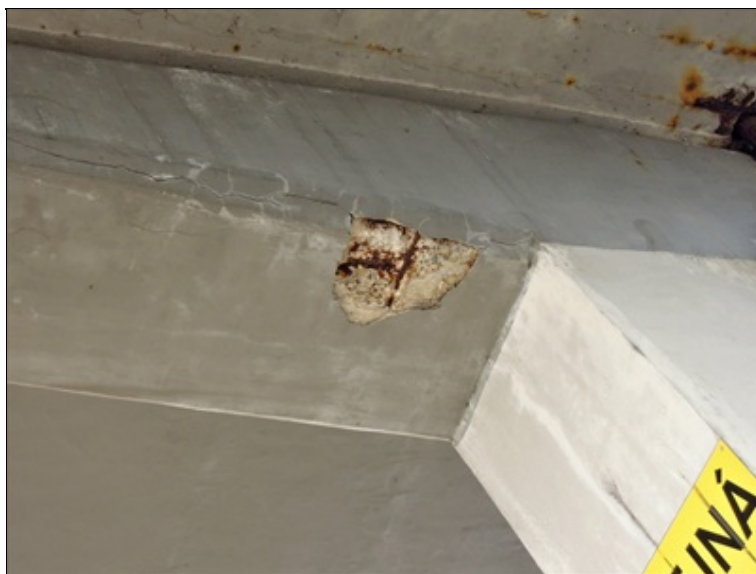
obnažená korodující výztuž na spodním líci stativa, poruchy sanace

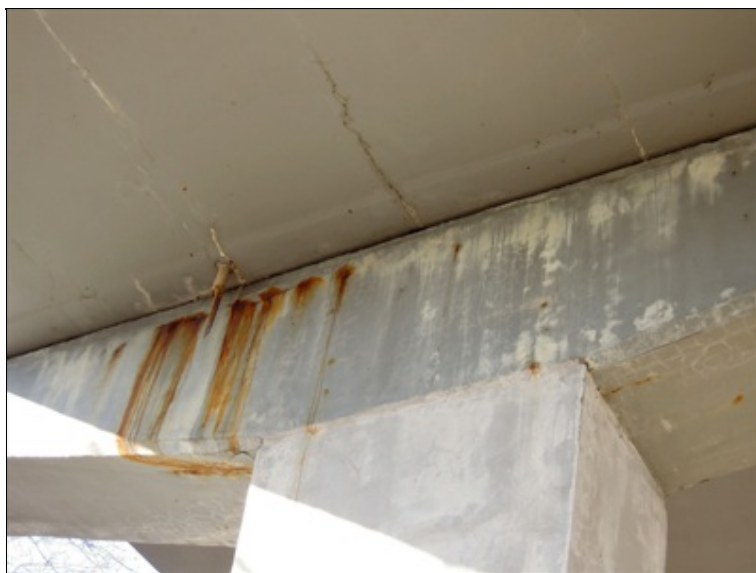
dtto - výrazné topy rzi od korodující výztuže

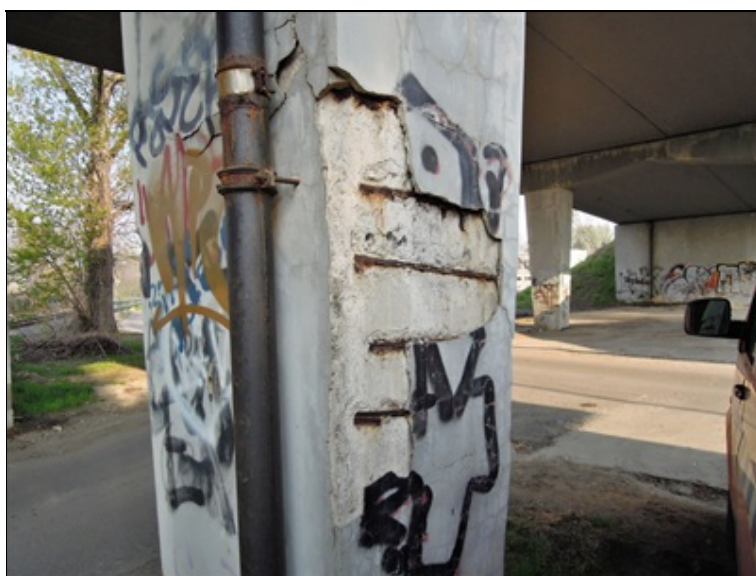
dtto na sloupu - opadávající sanace

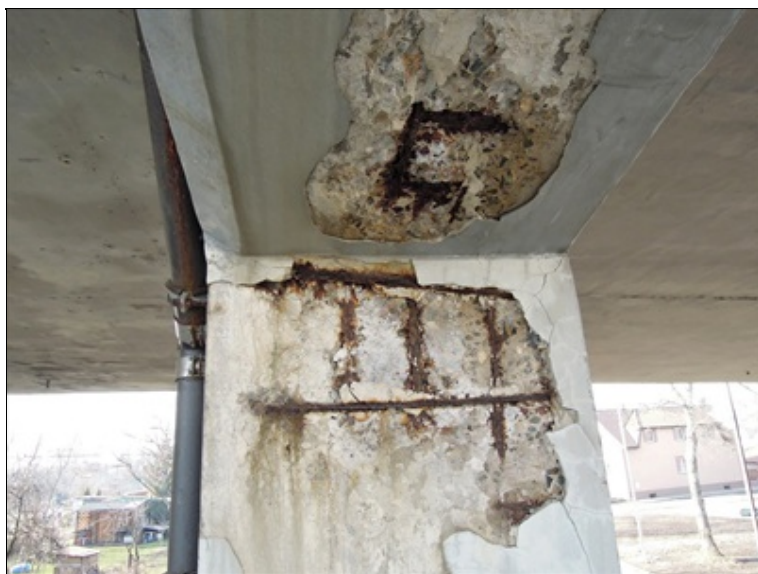
dtto

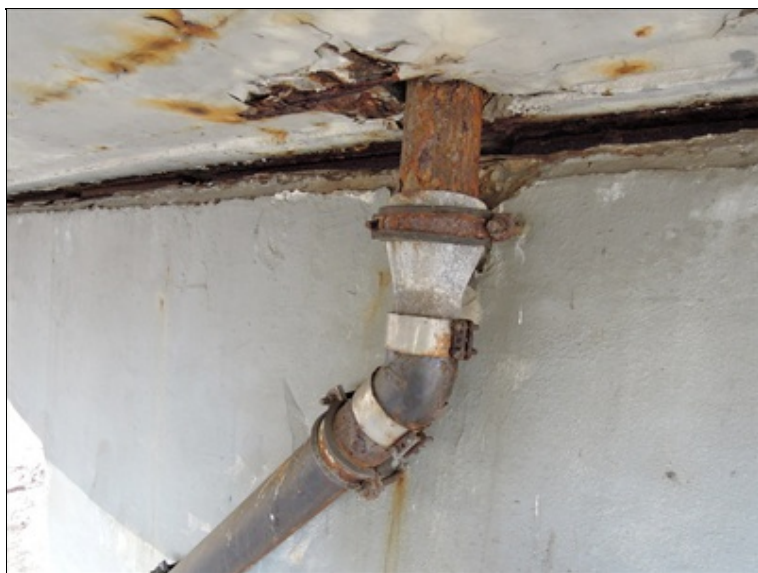
| [3.4] | 3.6 | Odvodnění mostu | Svody odvodňovačů zkorodované, u některých chybí části svodů. |

zkorodovaný svod odvodňovače, zatékání do  
NK, koroze výztuže

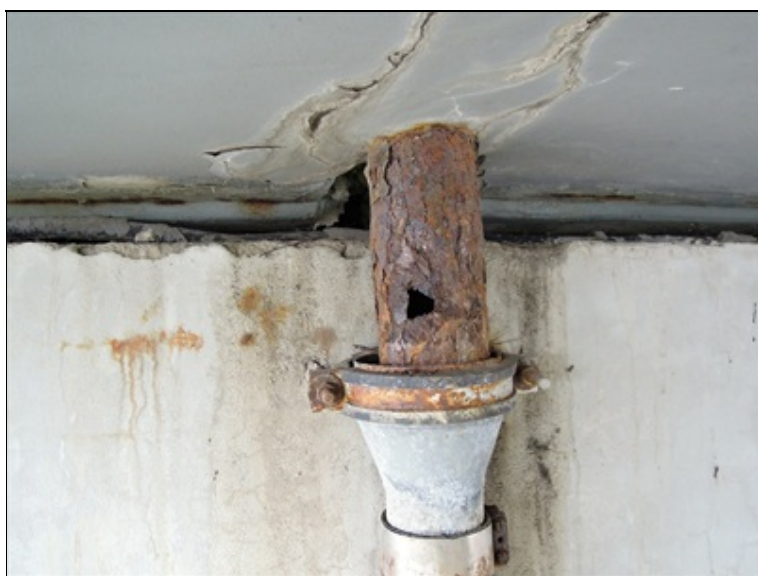
proděravělý svod odvodňovače

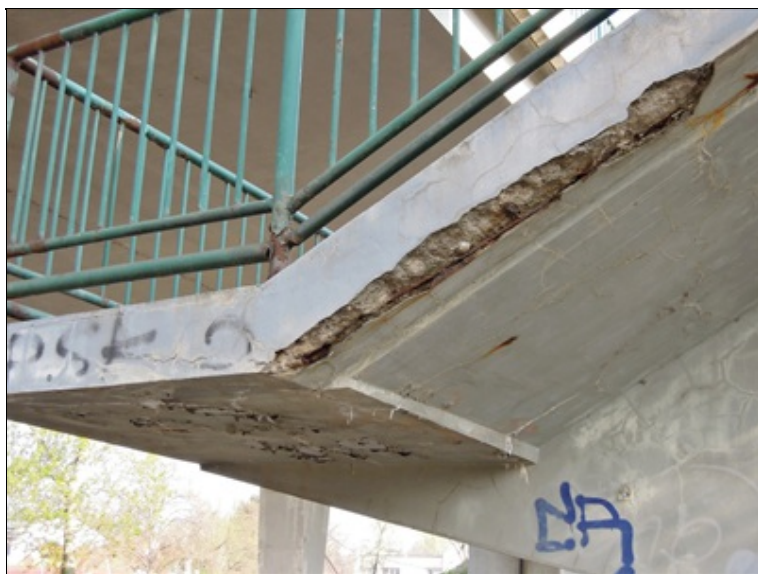
| [1.4] | 1.2 | Mostní podpěry a křídla / Schodiště | Silné průsaky do konstrukcí ramen a podest, silná koroze výztuže, degradace a lokální rozpad betonu. |

výrazné poruchy na rameni i podestě schodiště

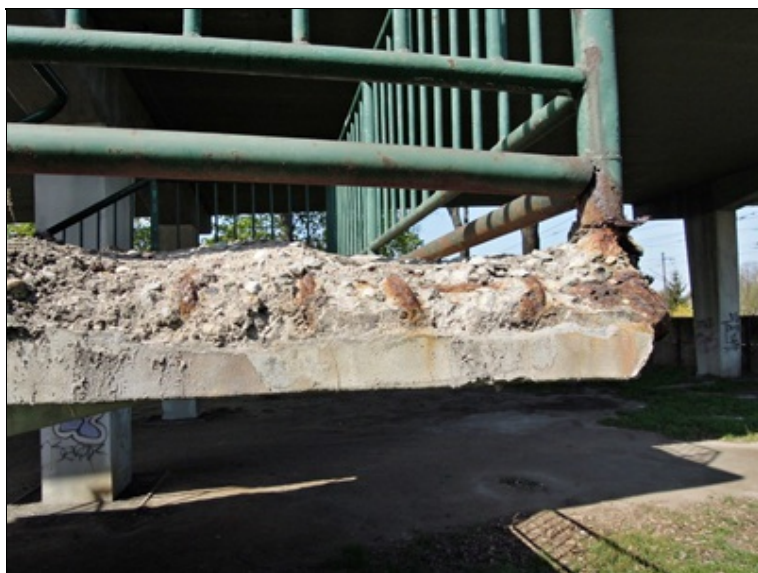
rozpad betonu podesty schodiště, koroze výztuže

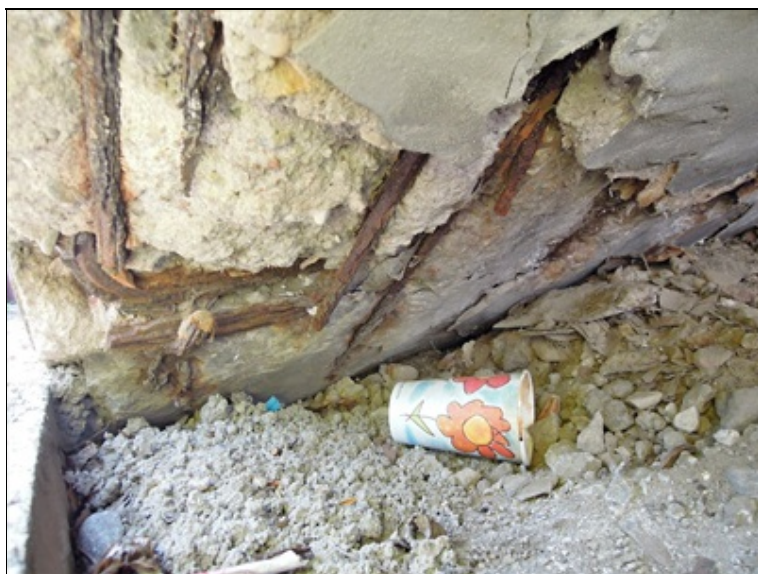
dtto - detail koroze výztuže na spodním líci ramene schodiště
