TECHNICKÁ ZPRÁVA

Stavba:	Oprava mostu ev. č. 503-002 přes kanál v obci Nymburk
Název mostu:	Most ev. č. 503-002 přes kanál v obci Nymburk
Katastrální území:	708232 k.ú. Nymburk
Obec:	Nymburk
Kraj:	Středočeský
Pozemní komunikace:	2. třída / 503, Boleslavská třída
Staničení komunikace:	km 1,980 (km 0,019 683 staničení na úseku)
Úhel křížení s překážkou:	kolmý 100,00 g
Volná výška:	4,16 m

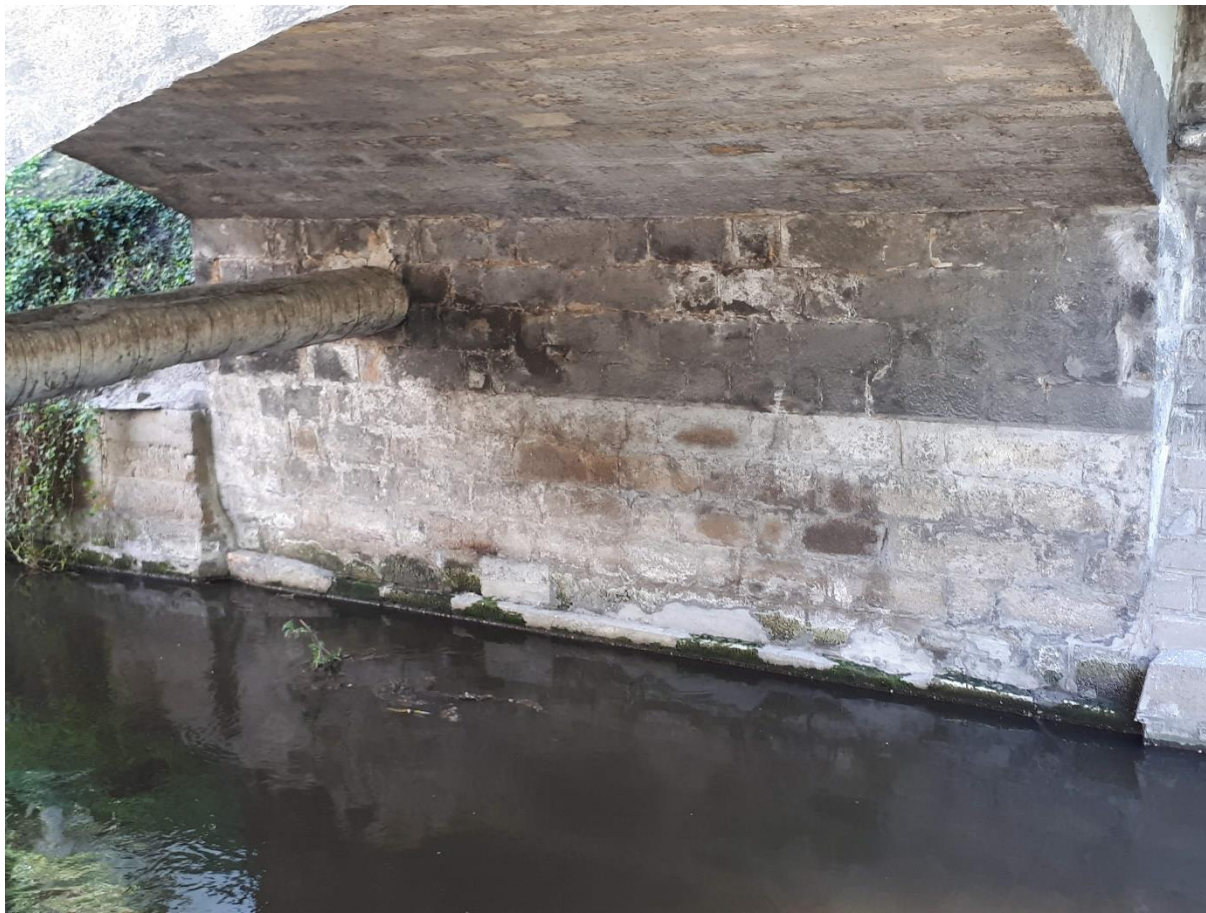
Pohled na opěru 2

Na líci zdiva obou opěr jsou patrné poruchy spárování - trhliny a vylouhované výplně spár.

Stávající opěry i křídla mostu jsou zděné z kamenných pískovcových bloků. Vlastní kamenné zdivo nevykazuje poruchy, není nutné jej měnit. Poruchy však vykazuje stávající spárování tohoto zdiva. Navržena je proto oprava spárování na 100% plochy líce obou opěr a všech křídel mostu. Oprava bude provedena následujícím způsobem:

- otryskání povrchu opěr a křídel vodou
- mechanické vyškrábání spár do hloubky cca 30 mm
- očištění spár od prachu
- vytvoření adhezního můstku pomocí základového nátěru pro sanační malty na kamenné zdivo
- opětovné vyspárování sanační maltou pro spárování kamenného zdiva v odstínu pískovec

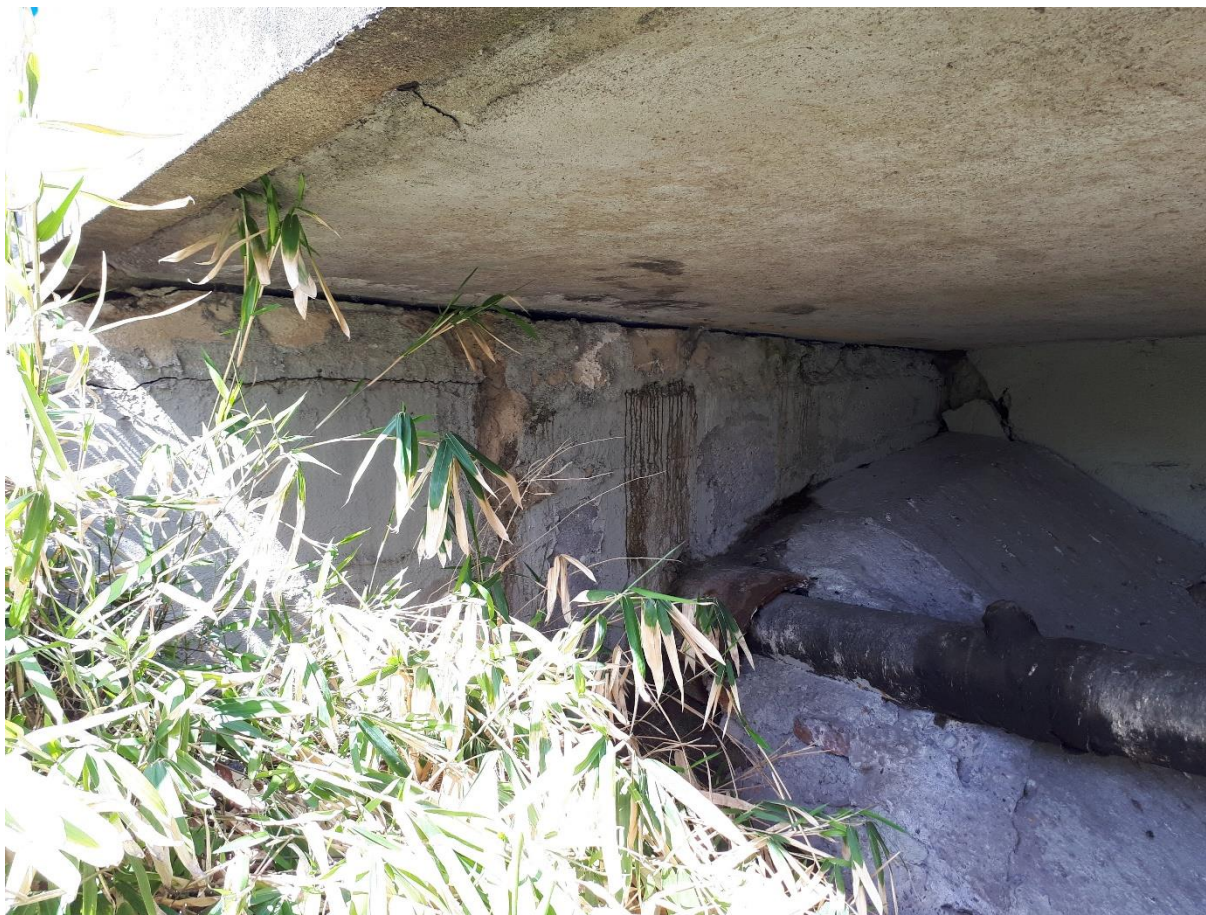
Pohled na bet. křídlo vpravo u opěry 1

Vpravo u opěry 1 a vlevo u opěry 2 jsou pod rozšiřujícími žlb. deskami dodatečně provedena betonová křídla. Tato křídla vykazují trhliny, nejvíce ve vodorovném směru. Dále je zde patrné odprýskávání a degradace sanační malty. Navržena je proto sanace 100 % povrchu betonových křídel následujícím způsobem:

- lokální otlučení degradovaného betonu a sanační malty
- tlakové otryskání povrchu vodou
- vytvoření adhezního můstku pomocí základového nátěru pro sanační malty na beton
- nanesení sanační malty na beton
- ochranný a sjednocující nátěr

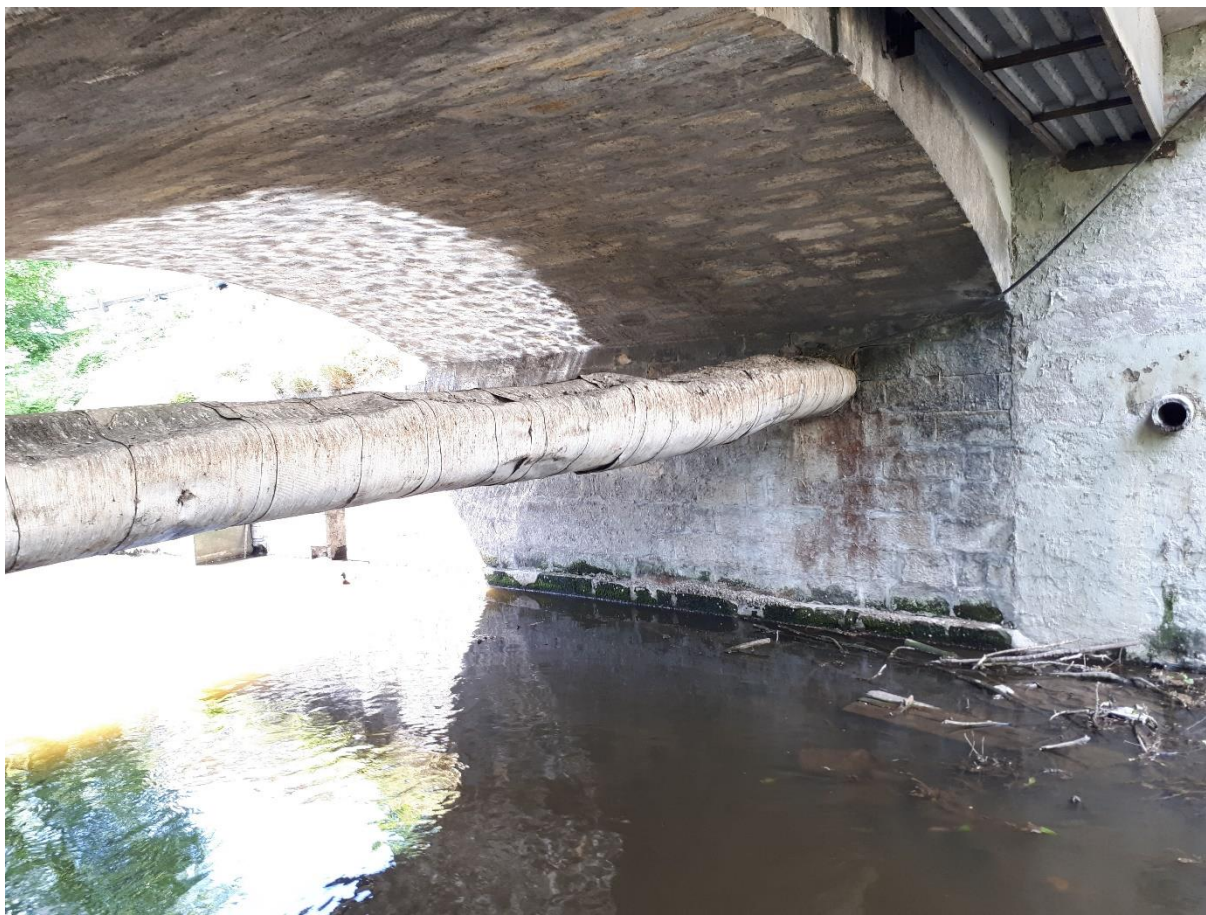
Pohled na klenbu a opěru 1

Na spodním líci kamenného klenbového pásu jsou patrné poruchy spárování - trhliny a vylouhované výplně spár. Na spodním líci obou žlb. konzol dochází k lokální separaci krycí vrstvy výztuže. Spodní povrch konzol je dále narušen vlasovými trhlinami.

Stávající klenebný pás tl. 600 mm je zděný z kamenných pískovcových bloků. Vlastní kamenné bloky nevykazují poruchy, není nutné je měnit. Poruchy však vykazuje stávající spárování těchto bloků. Navržena je proto oprava spárování na 100 % plochy spodního líce i bočních líců klenebního pásu. Oprava bude provedena následujícím způsobem:

- otryskání povrchu klenebního pásu vodou
- mechanické vyškrábání spár do hloubky cca 30 mm
- očištění spár od prachu
- vytvoření adhezního můstku pomocí základového nátěru pro sanační malty na kamenné zdivo
- opětovné vyspárování sanační maltou pro spárování kamenného zdiva v odstínu pískovec
- ochranný a sjednocující nátěr

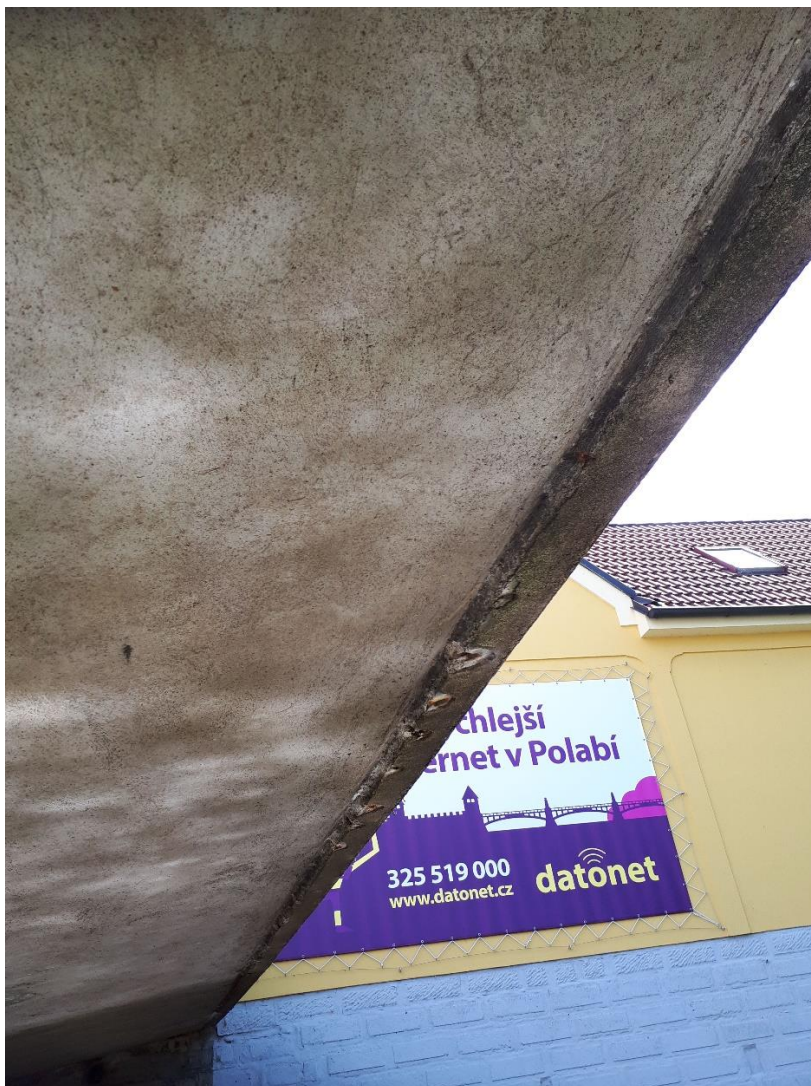
Pohled na pravou konzolu NK

Nosná konstrukce kamenného mostu je oboustranně rozšířena žlb. deskou, jejíž spodní povrch vykazuje závady spočívající v lokálním odpadávání krycí vrstvy výztuže a ve vzniku vlasových trhlin na povrchu desky. Navržena je proto sanace 100 % spodního povrchu obou rozšiřujících konzol NK. Sanace bude provedena následujícím způsobem:

- lokální otlučení degradovaného betonu
- tlakové otryskání povrchu vodou
- vytvoření adhezního můstku pomocí základového nátěru pro sanační malty na beton
- nanesení sanační malty na beton
- ochranný a sjednocující nátěr

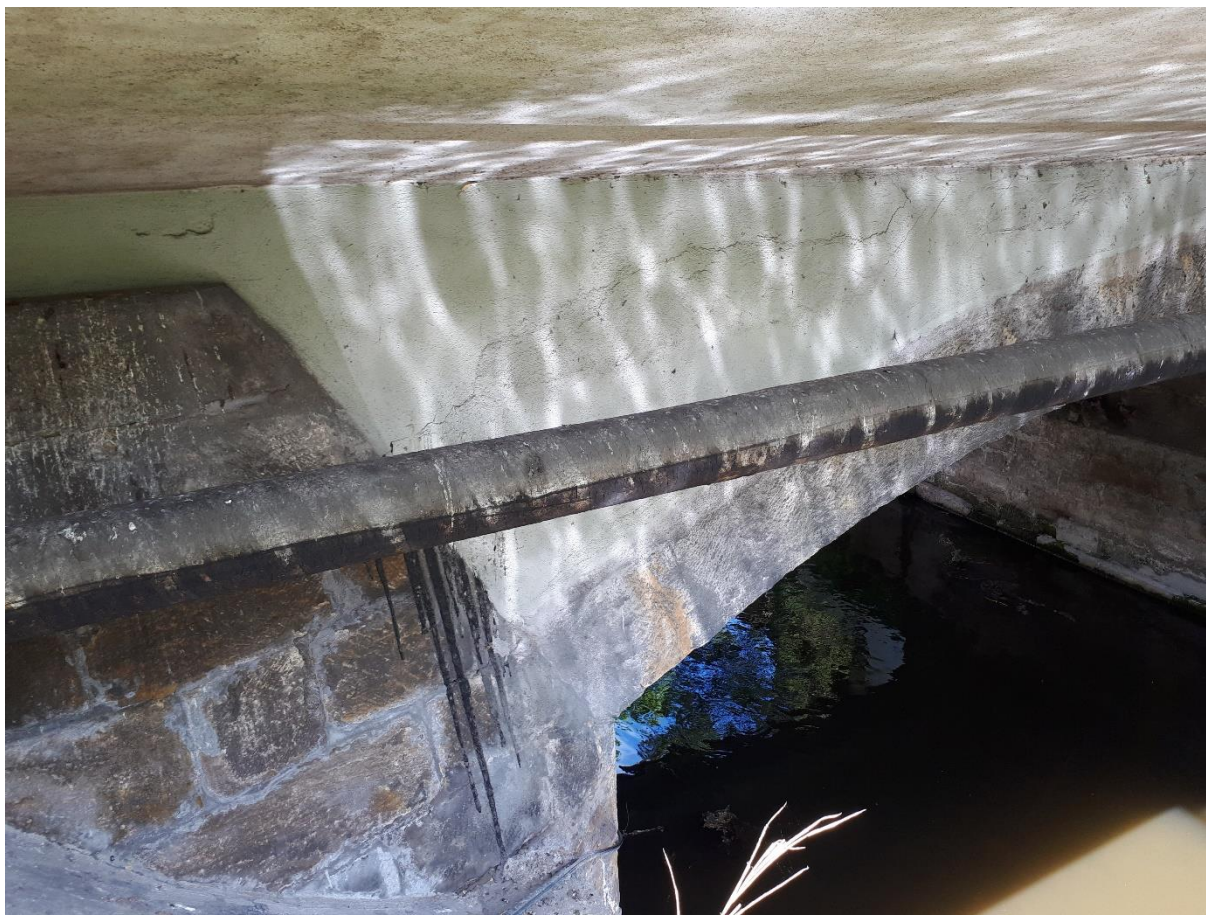
Pohled na čelní stěnu na výtoku

Čelní zdi jsou tvořeny betonovými stěnami. Tyto stěny vykazují trhliny, nejvíce ve vodorovném směru. Dále je zde patrné odprýskávání a separace sanační malty od betonového podkladu. Navržena je proto sanace 100 % povrchu čelních stěn následujícím způsobem:

- lokální otlučení separované sanační malty
- tlakové otryskání povrchu vodou
- vytvoření adhezního můstku pomocí základového nátěru pro sanační malty na beton
- nanesení sanační malty na beton
- ochranný a sjednocující nátěr

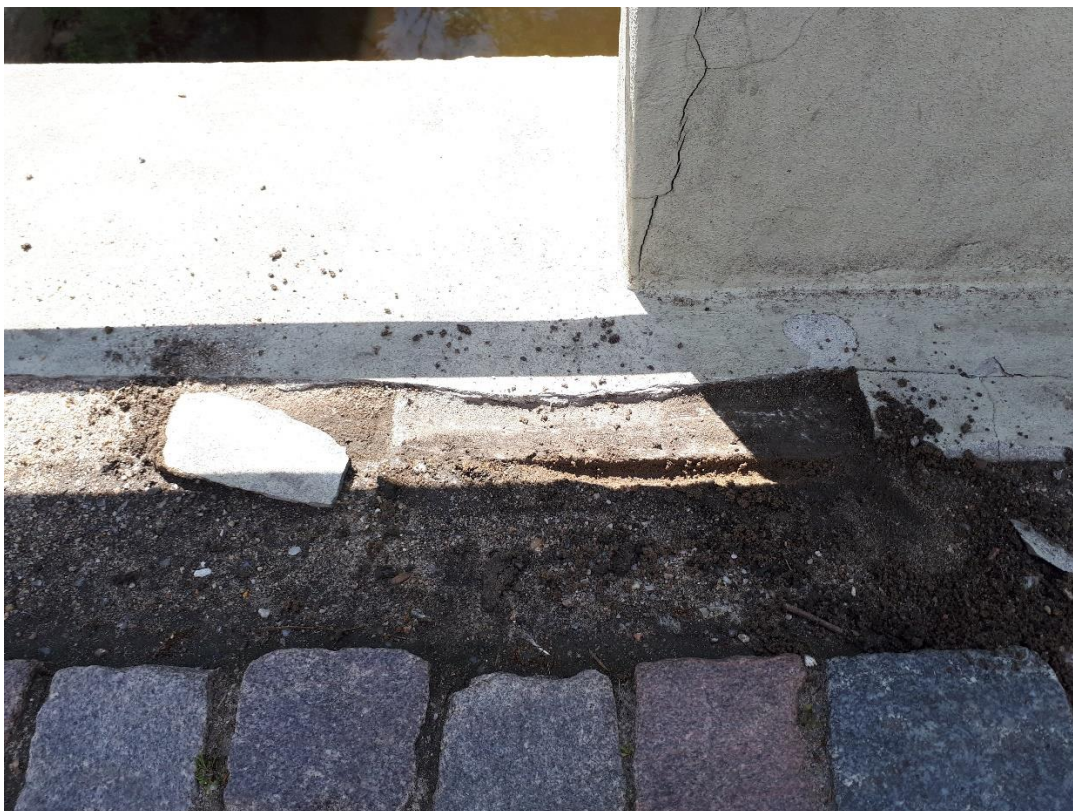
Pohled na římsu

Stávající římsy na mostě jsou žlb. monolitické. Na povrchu říms lokálně nečistoty, trhliny a separace sanační omítky od žlb. podkladu. Navržena je proto sanace 100 % horního a bočního povrchu pravé i levé římsy mostu následujícím způsobem:

- lokální otlučení separované sanační malty
- tlakové otryskání povrchu vodou
- vytvoření adhezního můstku pomocí základového nátěru pro sanační malty na beton
- nanesení sanační malty na beton
- ochranný a sjednocující nátěr

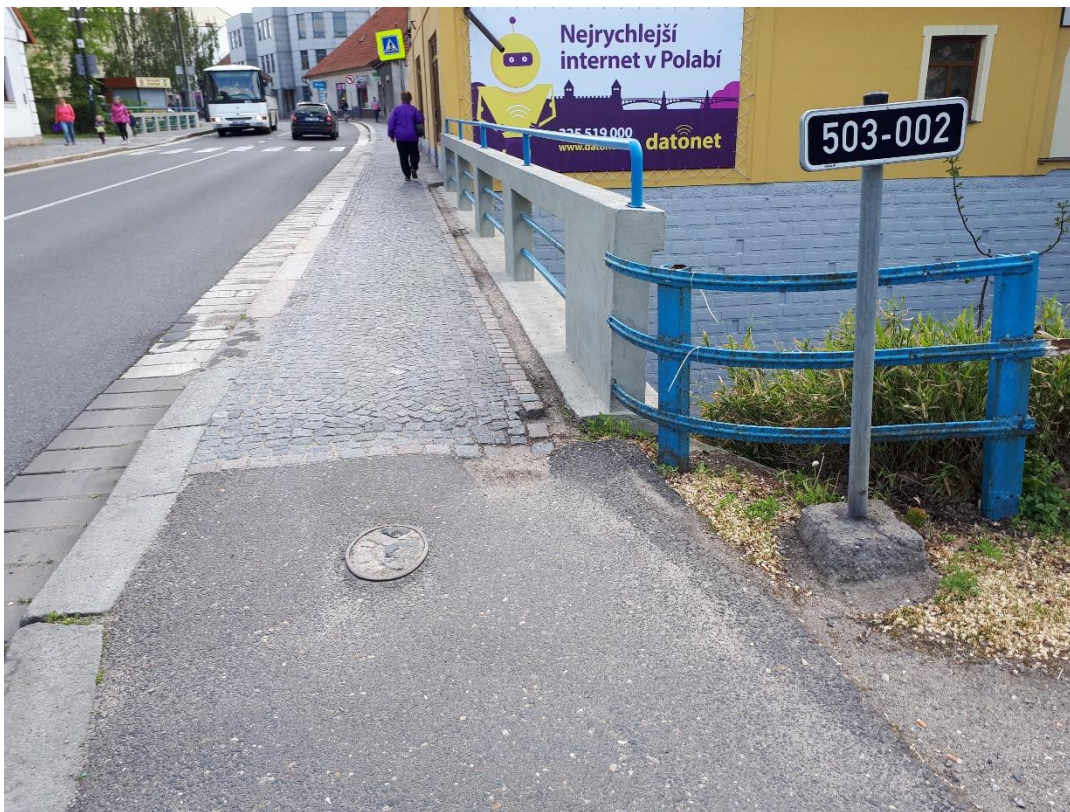
Pohled na vozovku, vodící proužek a chodník

Dvoupruhová městská vozovka v místě mostu má příčný střechovitý sklon cca 2 % a podélný sklon 1,4 %. Povrch vozovky je živičný – AC. Po obou stranách je vodící proužek z kamenných desek. Podél proužků jsou zvýšené kamenné obrubníky. Ve vozovce jsou na začátku a na konci mostu příčné trhliny, některé kamenné desky vodícího proužku jsou rozlomené. Navržena je proto oprava vozovky na mostě, a to následujícím způsobem:

Na obou stranách mostu jsou chodníky šířky 2,0 m s krytem z mozaikové kamenné dlažby. Lokálně vpravo u opěry 1 je dlažba propadnutá. V této oblasti je navrženo její předláždění.

Vozovka na mostě není opatřena dilatací. Na začátku i na konci mostu se ve stávající vozovce nachází příčná trhlina. Po provedení nového povrchu z litého asfaltu bude na

- odfrézování stávající vozovky do hloubky 100 mm
- odbourání stávajících vodících proužků z kamenných desek
- dle potřeby úprava polohy kamenných obrubníků
- aplikace spojovacího postřiku
- pokládka 2 vrstev litého asfaltu MA16+ 2x50 mm
- asfaltová zálivka spáry u obrubníku
- zdrsnění povrchu a vtlačení kameniva

obou koncích mostu provedena příčná řezaná spára tl. 15 x 40 mm, která bude opatřena penetračním nátěrem a vyplněna elastickou zálivkou.

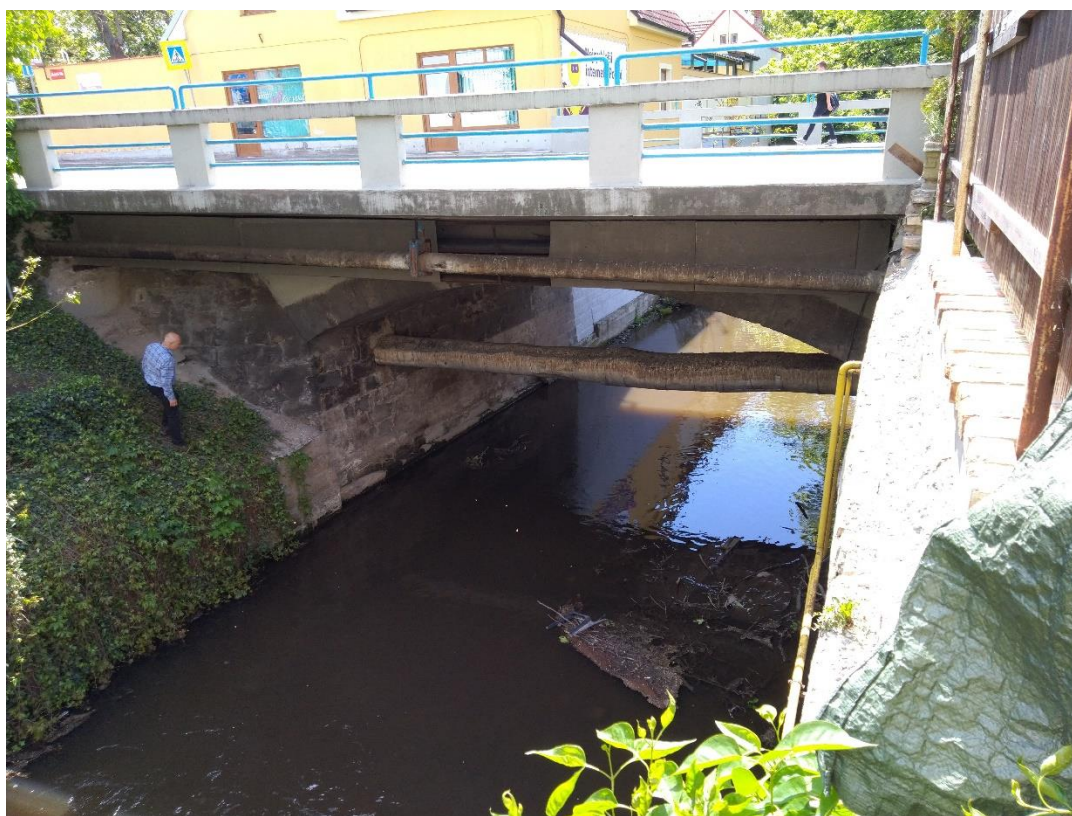
Pohled na zábradlí a sesunutý svah u opěry 2

Oboustranné zábradlí z žlb. sloupků propojených žlb. madlem, s výplní ze 2 vodorovných ocelových trubek. Zábradlí zvýšeno ocelovým vodorovným trubkovým madlem kotveným přes patní plechy do žlb. sloupků. Na povrchu žlb. sloupků i žlb. madla patrné trhliny a separace sanační malty, lokálně plošné odpadnutí sanační malty. Povrchová koroze ocelových tyčí výplně a horního tyčového madla zábradlí. Navržena je proto sanace betonového zábradlí následujícím způsobem:

Vlevo u opěry 2 došlo k sesuvu stávajícího svahu. Je zde proto navrženo nové opevnění svahu kamennou zádlážbou tl. 200 mm do betonu tl. 100 mm.

- lokální otlučení separované sanační malty na 50 % plochy
- tlakové otryskání povrchu vodou na 100 % plochy
- vytvoření adhezního můstku pomocí základového nátěru pro sanační malty na beton na 50 % plochy
- nanesení sanační malty na beton na 50 % plochy
- sjednocující nátěr na betonový povrch na 100 % plochy zábradlí

- opískování ocelových zábradelních trubek 100 % plochy
- antikorozní nátěrový systém ocelových trubek 100 % plochy (penetrační nátěr epoxidový, dvoukomponentní epoxid - 2 vrstvy, alifatický polyuretan - 1 vrstva) dle TKP 19

Na dlažbu bude použit bude lomový kámen nepravidelného tvaru s lícovou plochou lomově rovnou, třídy II dle TP 192, nasákavost max. 3%, pevnost v tlaku min. 80MPa, nepravidelná vazba na divoko.
