Objednatel:	KSÚS Středočeského kraje	Obec:	Nymburk	Kraj:	Středočeský
Akce:	OPRAVA MOSTU EV. Č. 503-003 PŘES KANALIZOVANÝ POTOK V OBCI NYMBURK TECHNICKÁ ZPRÁVA			Datum	Stupeň
Objekt:				06/2019	DSP
Část:				Souprava	Č. přílohy
Příloha:					D.1.1.1

TECHNICKÁ ZPRÁVA

Stavba:	Oprava mostu ev. č. 503-003 přes kanalizovaný potok v obci Nymburk
Název mostu:	Most ev. č. 503-003 přes kanalizovaný potok v obci Nymburk
Katastrální území:	708232 k.ú. Nymburk
Obec:	Nymburk
Kraj:	Středočeský
Pozemní komunikace:	2. třída / 503, Boleslavská třída
Staničení komunikace:	km 2,019 (km 0,058 000 staničení na úseku)
Úhel křížení s překážkou:	kolmý 100,00 g
Volná výška:	3,98 m

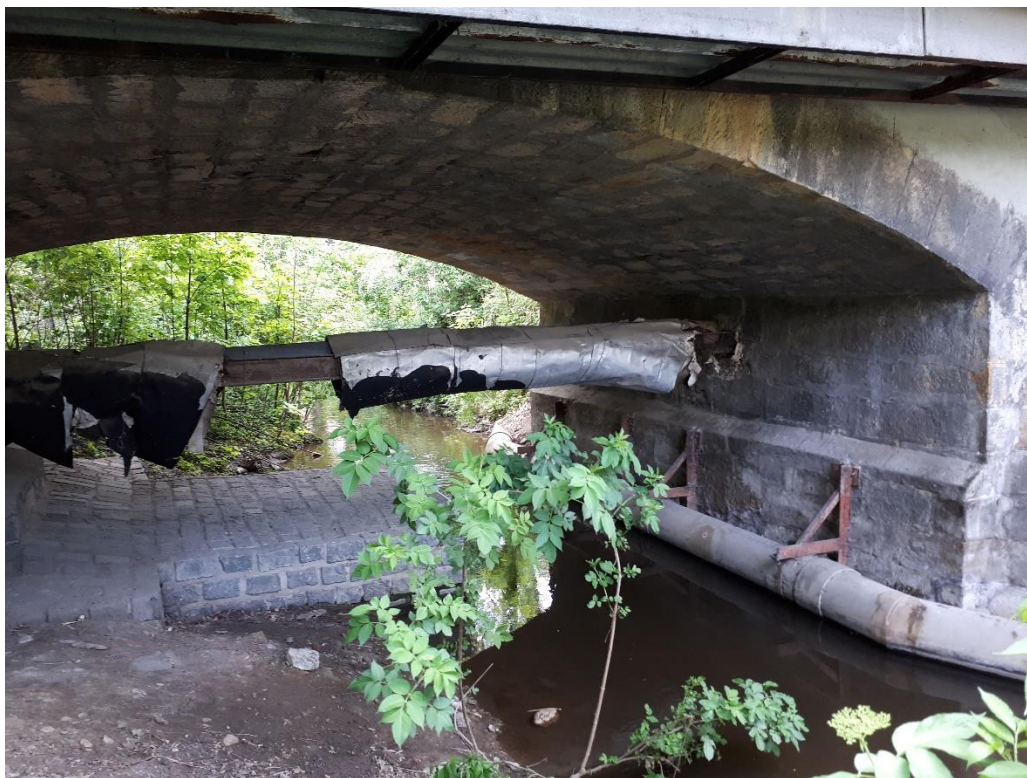
Stávající opěry i křídla mostu jsou zděné z kamenných pískovcových bloků. Vlastní kamenné zdivo nevykazuje poruchy, není nutné jej měnit. Poruchy však vykazuje stávající spárování tohoto zdiva. Navržena je proto oprava spárování na 100% plochy líce obou opěr a všech křídel mostu. Oprava bude provedena následujícím způsobem:

Pohled na opěru 1

- otryskání povrchu opěr a křídel vodou
- mechanické vyškrábání spár do hloubky cca 30 mm
- očištění spár od prachu
- vytvoření adhezního můstku pomocí základového nátěru pro sanační malty na kamenné zdivo
- opětovné vyspárování sanační maltou pro spárování kamenného zdiva v odstínu pískovec

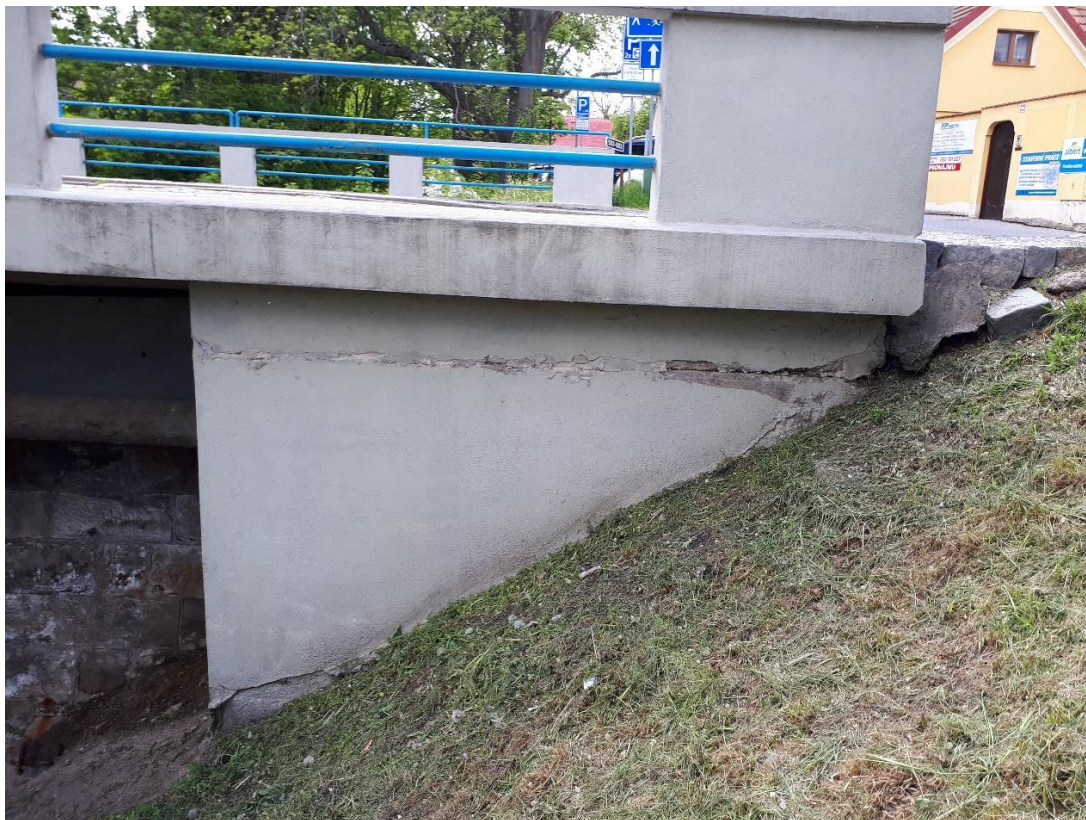
Vpravo a vlevo u opěry 1 a vlevo u opěry 2 jsou pod rozšiřujícími žlb. deskami dodatečně provedena betonová křídla. Tato křídla vykazují trhliny, nejvíce ve vodorovném směru. Dále je zde patrné odprýskávání a degradace sanační malty. Navržena je proto sanace 100 % povrchu betonových křídel následujícím způsobem:

Pohled na bet. křídlo vlevo u opěry 1

- lokální otlučení degradovaného betonu a sanační malty
- tlakové otryskání povrchu vodou
- vytvoření adhezního můstku pomocí základového nátěru pro sanační malty na beton
- nanesení sanační malty na beton
- vodorovnou trhlinu vlevo u opěry 1 sanovat vytvořením příznané vodorovné spáry vyplněné trvale pružným tmelem šedé barvy
- ochranný a sjednocující nátěr

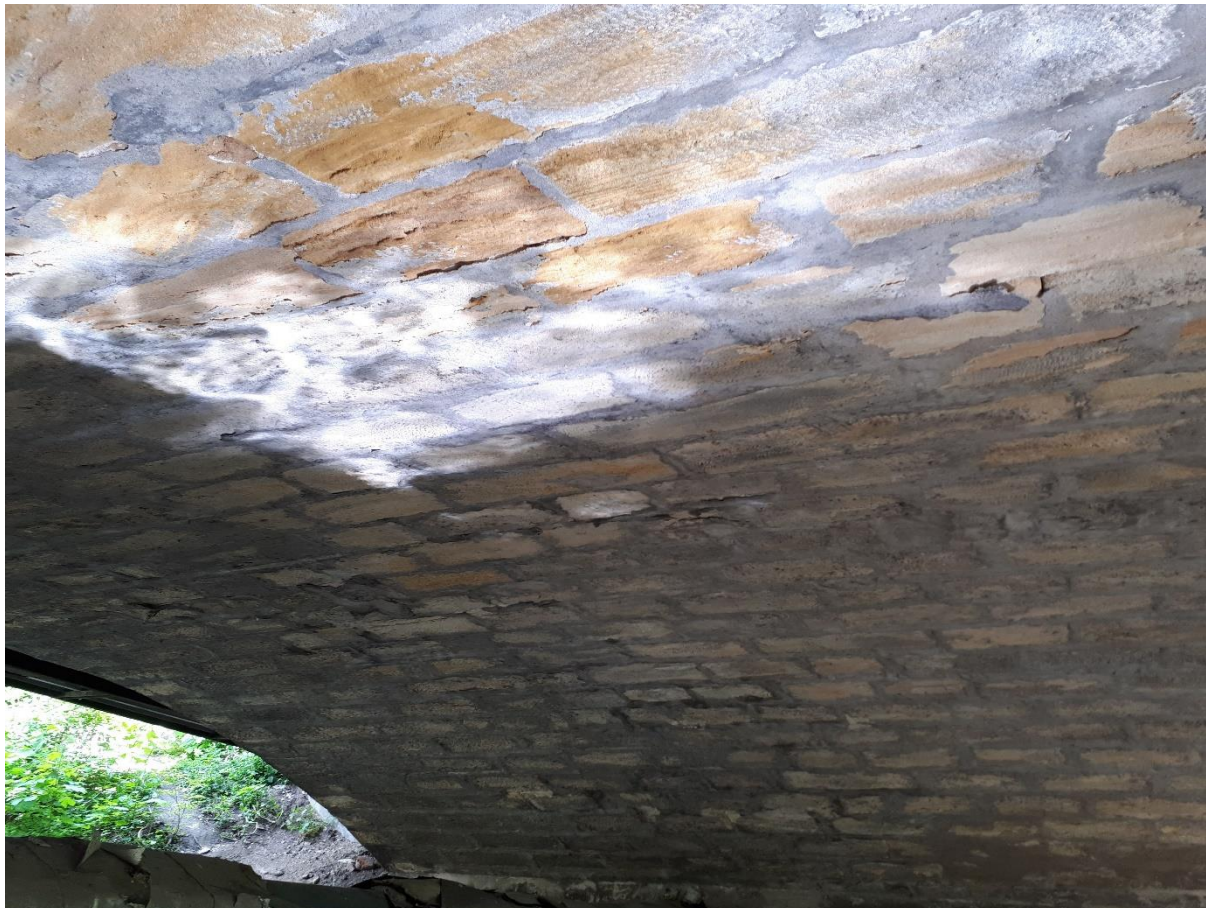
Stávající klenebný pás tl. 600 mm je zděný z kamenných pískovcových bloků. Vlastní kamenné bloky nevykazují poruchy, není nutné je měnit. Poruchy však vykazuje stávající spárování těchto bloků. Navržena je proto oprava spárování na 100 % plochy spodního líce i bočních líců klenebního pásu. Oprava bude provedena následujícím způsobem:

Pohled na klenbu a opěru 2

- otryskání povrchu klenebního pásu vodou
- mechanické vyškrábání spár do hloubky cca 30 mm

- očištění spár od prachu
- vytvoření adhezního můstku pomocí základového nátěru pro sanační malty na kamenné zdivo
- opětovné vyspárování sanační maltou pro spárování kamenného zdiva v odstínu pískovec

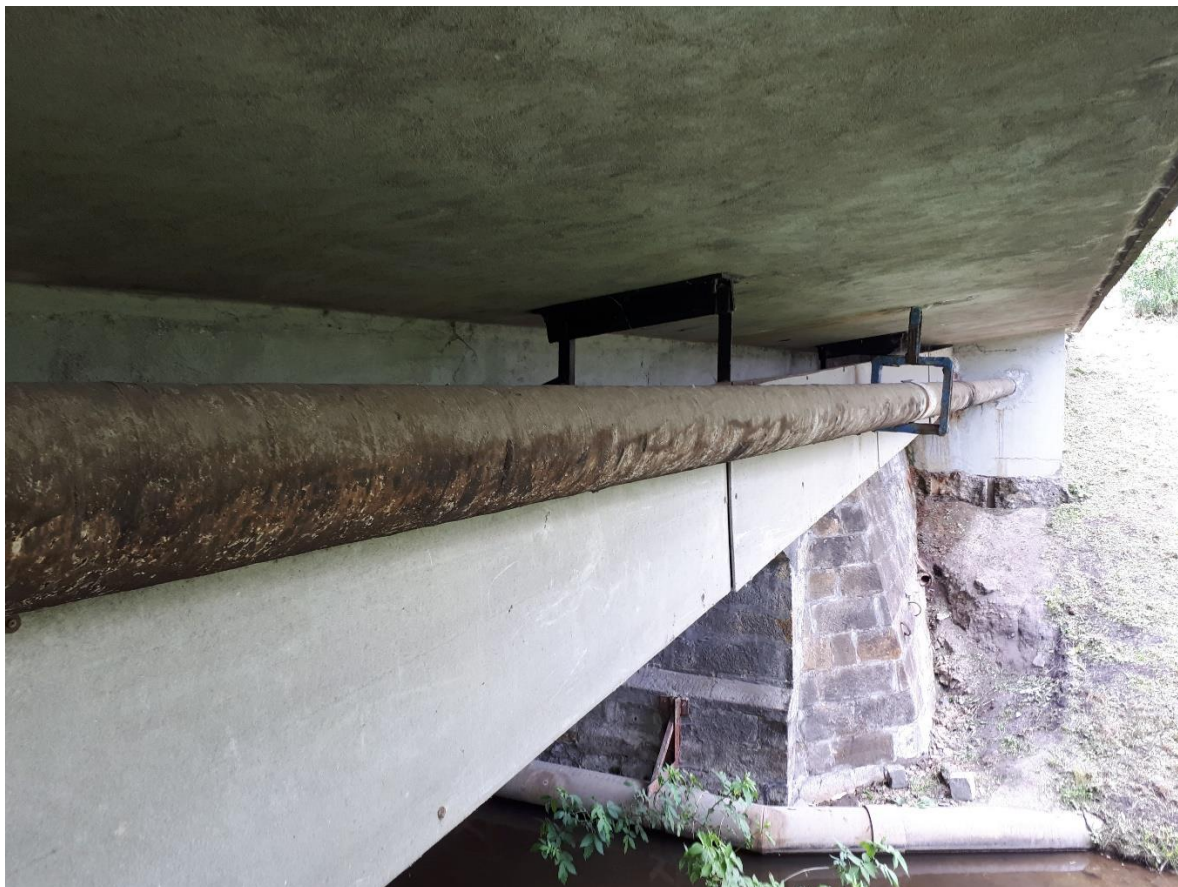
Nosná konstrukce kamenného mostu je oboustranně rozšířena žlb. deskou, jejíž spodní povrch vykazuje závady spočívající v lokálním odpadávání krycí vrstvy výztuže a ve vzniku vlasových trhlin na povrchu desky. Navržena je proto sanace 100 % spodního povrchu obou rozšiřujících konzol NK. Sanace bude provedena následujícím způsobem:

Pohled na levou konzolu NK

- lokální otlučení degradovaného betonu
- tlakové otryskání povrchu vodou
- vytvoření adhezního můstku pomocí základového nátěru pro sanační malty na beton
- nanesení sanační malty na beton
- ochranný a sjednocující nátěr

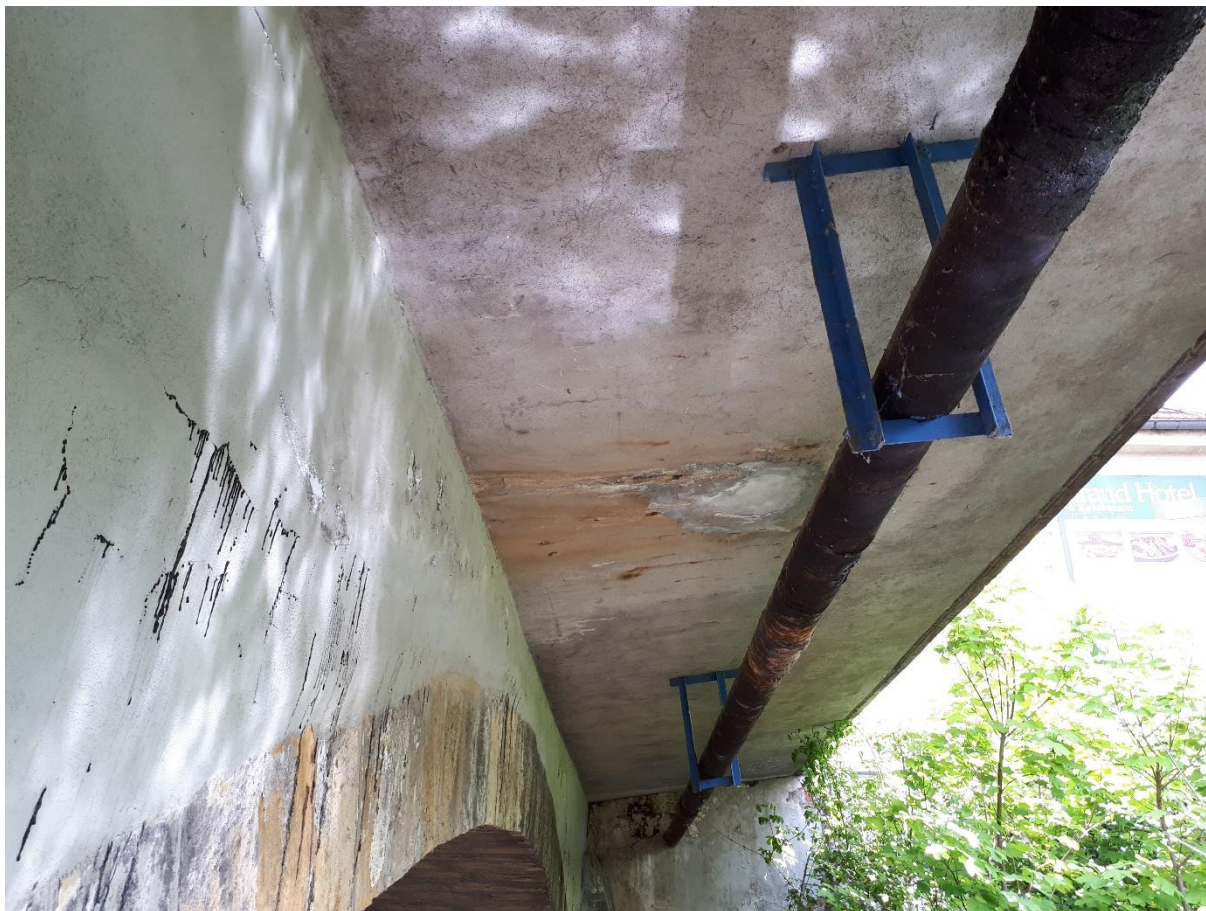
Čelní zdi jsou tvořeny betonovými stěnami. Tyto stěny vykazují trhliny, nejvíce ve vodorovném směru. Dále je zde patrné odprýskávání a separace sanační malty od betonového podkladu. Navržena je proto sanace 100 % povrchu čelních stěn následujícím způsobem:

Pohled na čelní stěnu a žlb. konzolu na výtoku

- lokální otlučení separované sanační malty
- tlakové otryskání povrchu vodou
- vytvoření adhezního můstku pomocí základového nátěru pro sanační malty na beton
- nanesení sanační malty na beton
- ochranný a sjednocující nátěr

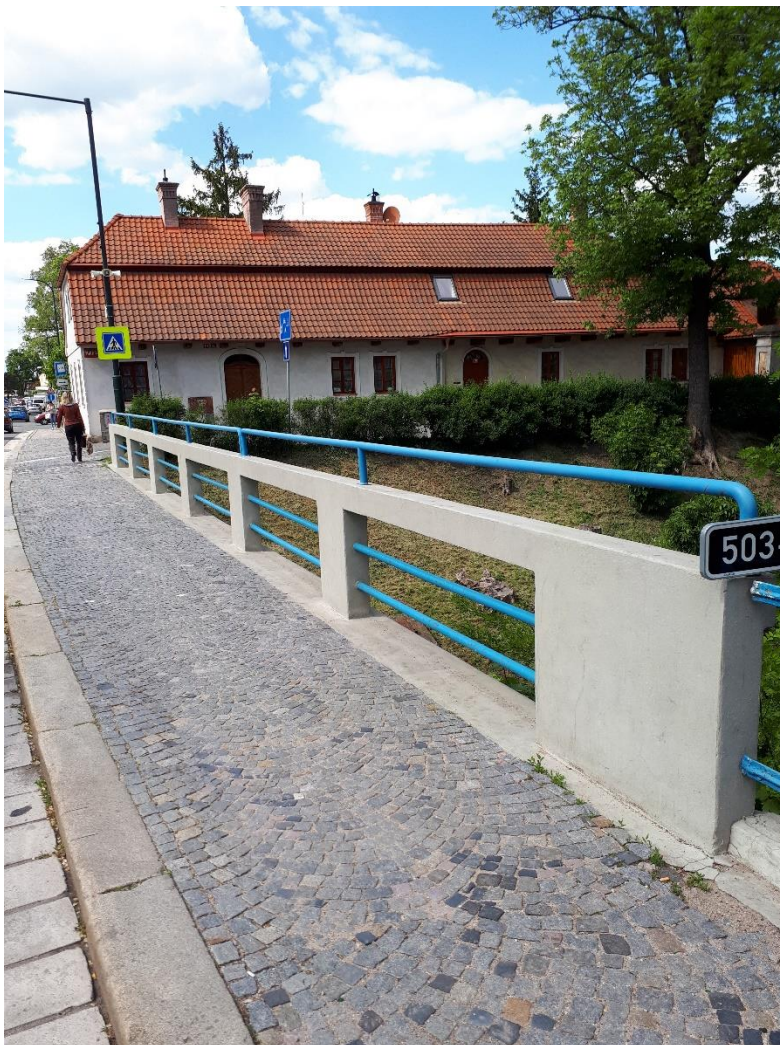
Stávající římsy na mostě jsou žlb. monolitické. Na povrchu říms lokálně nečistoty, trhliny a separace sanační omítky od žlb. podkladu. Navržena je proto sanace 100 % horního a bočního povrchu pravé i levé římsy mostu následujícím způsobem:

Pohled na levou římsu

- lokální otlučení separované sanační malty
- tlakové otryskání povrchu vodou
- vytvoření adhezního můstku pomocí základového nátěru pro sanační malty na beton
- nanesení sanační malty na beton
- ochranný a sjednocující nátěr

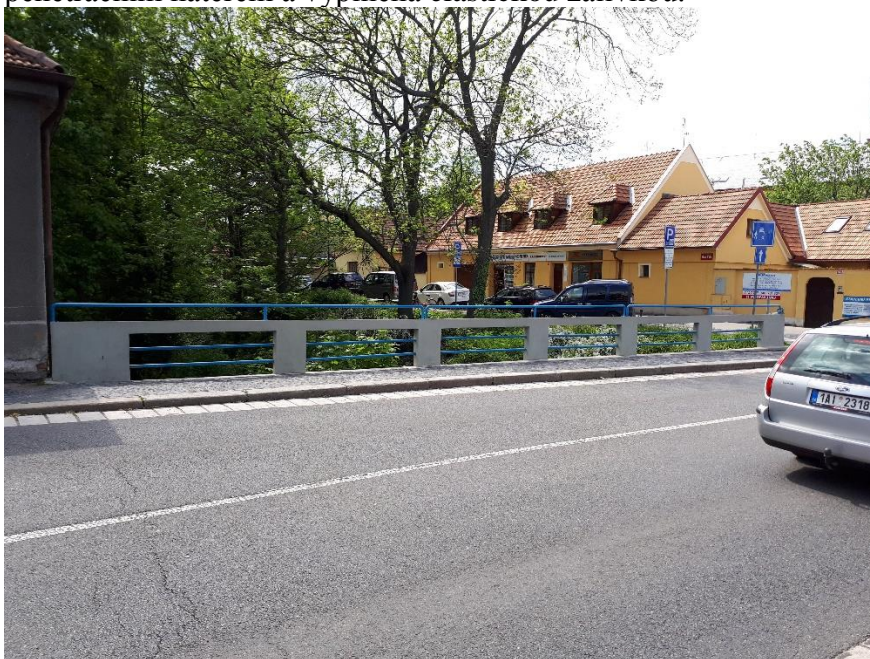
Dvoupruhová městská vozovka v místě mostu má příčný střešovitý sklon cca 2 % a podélný sklon 1,5 %. Povrch vozovky je živičný – AC. Po obou stranách je vodící proužek z kamenných desek. Podél proužků jsou zvýšené kamenné obrubníky. Ve vozovce jsou na začátku a na konci mostu příčné trhliny, některé kamenné desky vodícího proužku jsou rozlomené. Navržena je proto oprava vozovky na mostě, a to následujícím způsobem:

Pohled na vozovku, vodící proužek a chodník

- odfrézování stávající vozovky do hloubky 100 mm
- odbourání stávajících vodících proužků z kamenných desek
- dle potřeby úprava polohy kamenných obrubníků
- aplikace spojovacího postřiku
- pokládka 2 vrstev litého asfaltu MA16+ 2x50 mm
- asfaltová zálivka spáry u obrubníku
- zdrsnění povrchu a vtlačení kameniva

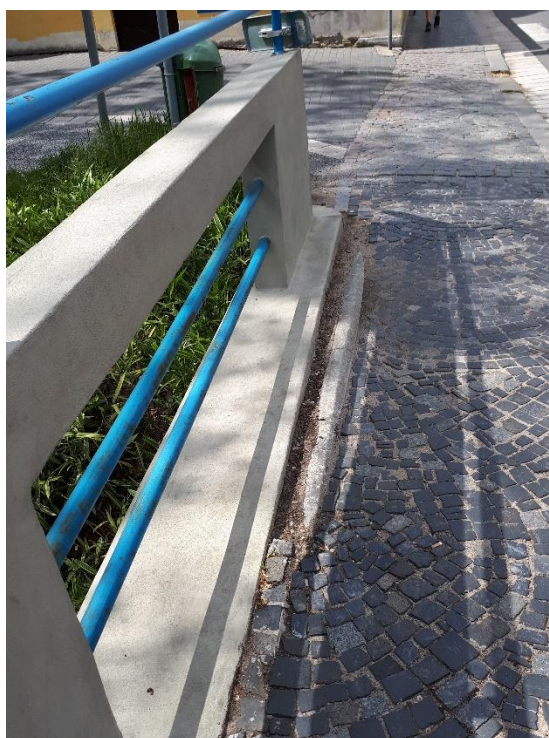
Na obou stranách mostu jsou chodníky šířky 2,0 m s krytem z mozaikové kamenné dlažby. Lokálně vpravo u opěry 1 je dlažba propadnutá. V této oblasti je navrženo její předláždění.

Pohled na chodník vpravo u opěry 1

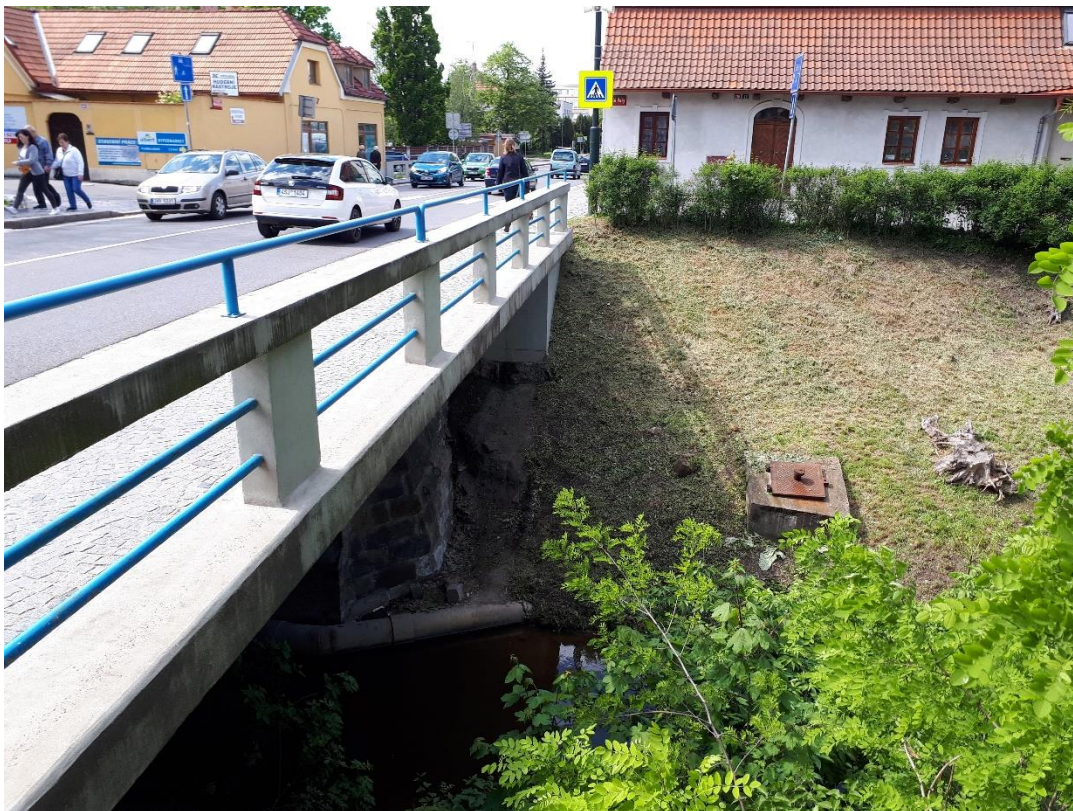
Oboustranné zábradlí z žlb. sloupků propojených žlb. madlem, s výplní ze 2 vodorovných ocelových trubek. Zábradlí zvýšeno ocelovým vodorovným trubkovým madlem kotveným přes patní plechy do žlb. sloupků. Na povrchu žlb. sloupků i žlb. madla patrné trhliny a separace sanační malty, lokálně plošné odpadnutí sanační malty. Povrchová koroze ocelových tyčí výplně a horního tyčového madla zábradlí. Navržena je proto sanace betonového zábradlí následujícím způsobem:

Pohled na zábradlí vlevo mostu

- lokální otlučení separované sanační malty na 50 % plochy
- tlakové otryskání povrchu vodou na 100 % plochy
- vytvoření adhezního můstku pomocí základového nátěru pro sanační malty na beton na 10 % plochy
- nanesení sanační malty na beton na 50 % plochy
- sjednocující nátěr na betonový povrch na 100 % plochy zábradlí
- opískování ocelových zábradelních trubek 100 % plochy
- antikorozní nátěrový systém ocelových trubek 100 % plochy (penetrační nátěr epoxidový, dvoukomponentní epoxid - 2 vrstvy, alifatický polyuretan - 1 vrstva) dle TKP 19

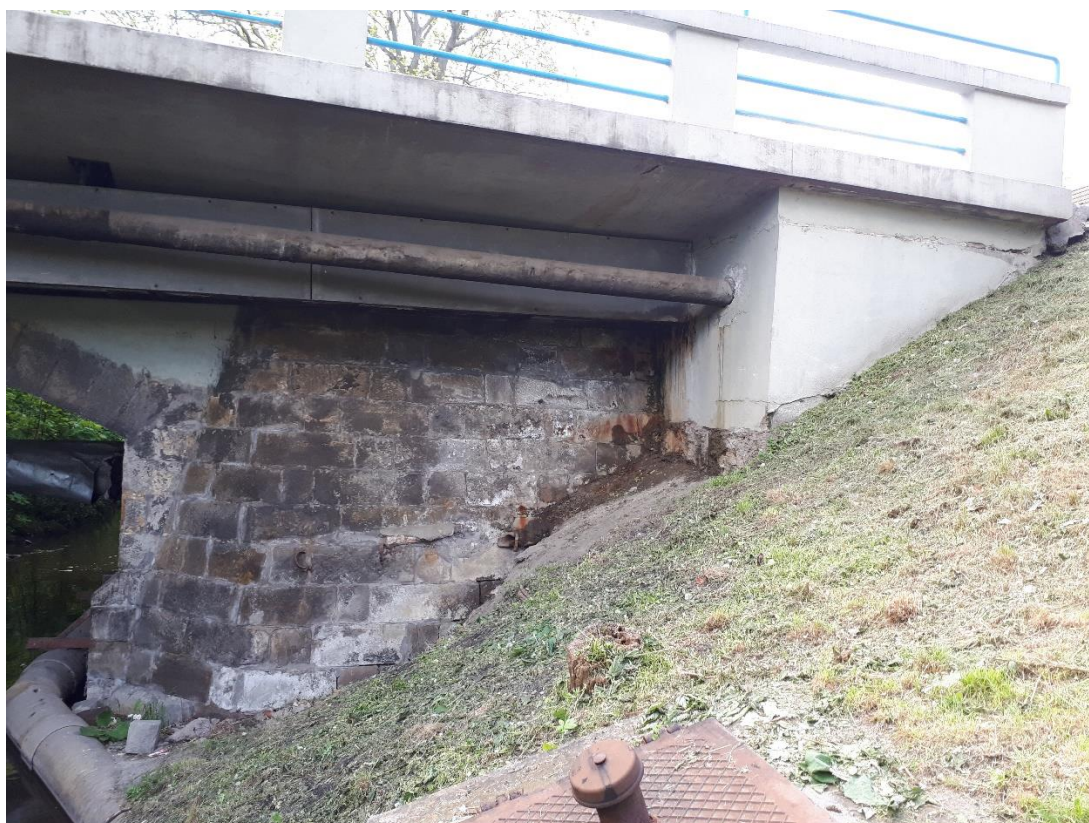
Vlevo u opěry 1 i 2 došlo k sesuvu stávajícího svahu. Je zde proto navrženo nové opevnění svahu kamennou zádlážbou tl. 200 mm do betonu tl. 100 mm.

Pohled na sesunutý svah vlevo u opěry 1

Na dlažbu bude použit bude lomový kámen nepravidelného tvaru s lícovou plochou lomově rovnou, třídy II dle TP 192, nasákavost max. 3%, pevnost v tlaku min. 80MPa, nepravidelná vazba na divoko.
